Asbestinventarisat attest

Bezelaervelden 8, 2830 Willebroek

Attestnummer : 20250424-000306.000

Niet-asbestveilig

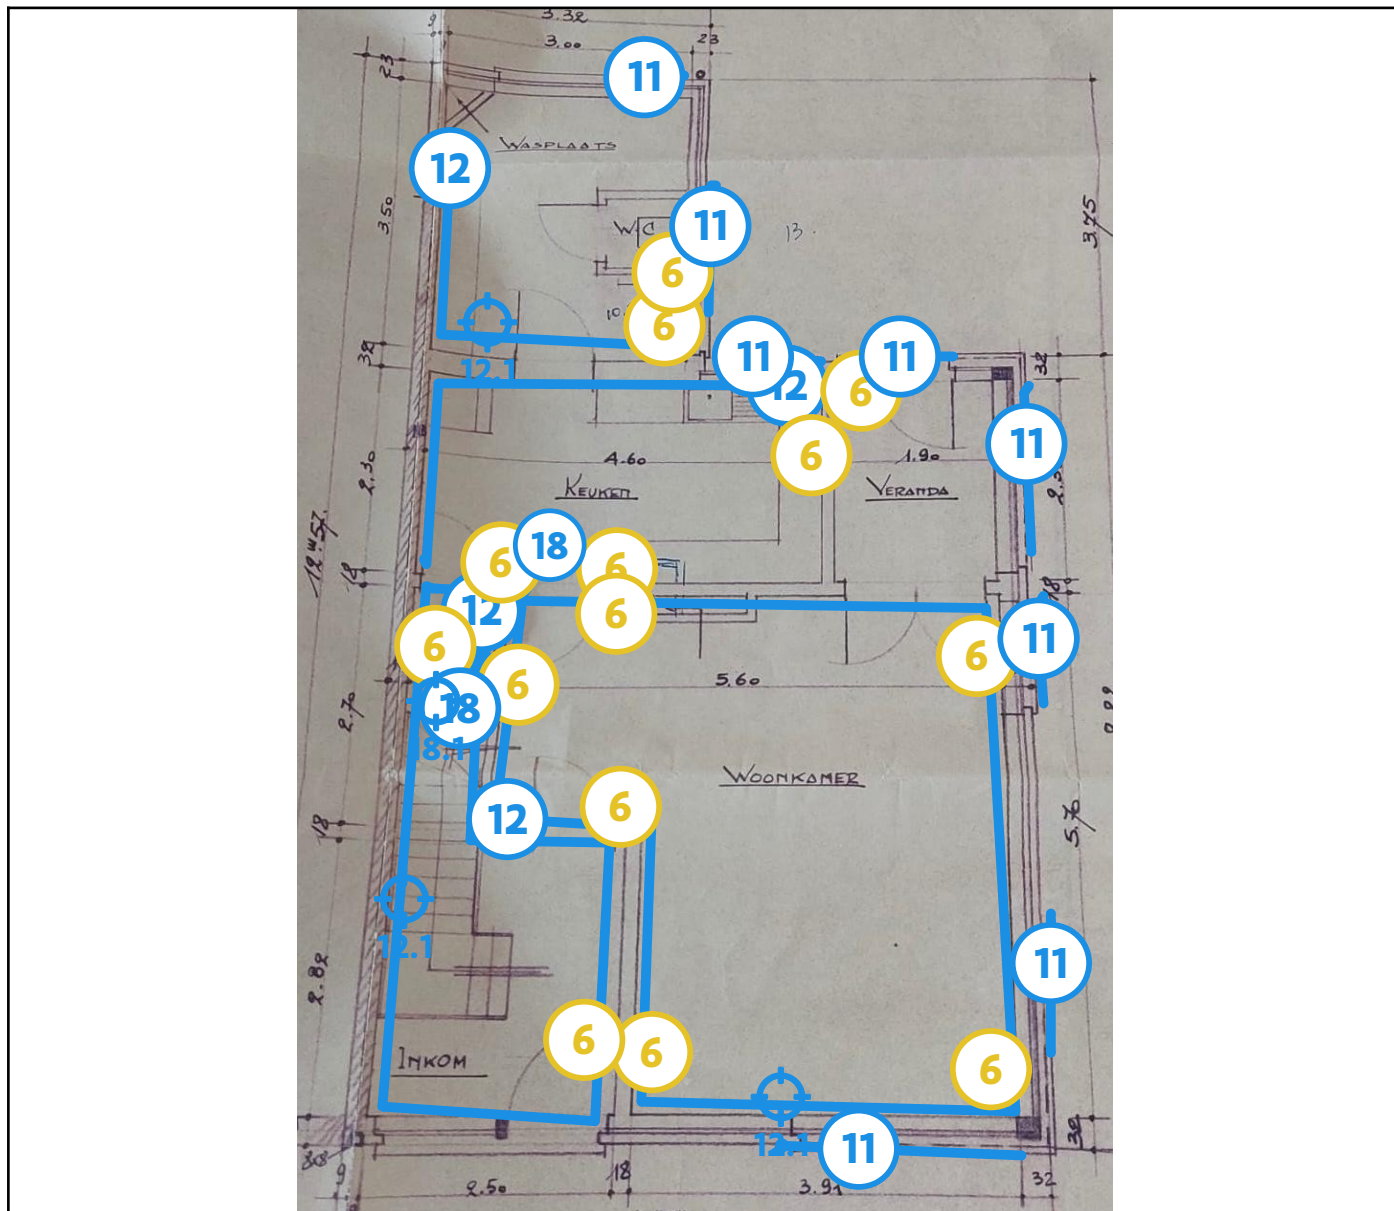
Plan 1.1: Gelijkvloers

Beschrijving	Type	Actie
6. Bakeliet	Asbestmateriaal	Zorgvuldig beheren
11. Mastiek tussen raam en glas	Geen asbest	-
12. Binnenmuren pleister	Geen asbest	-
12.1 Code: 46014/01	Mengmonster	-
18. Plaat onder de trap	Geen asbest	-

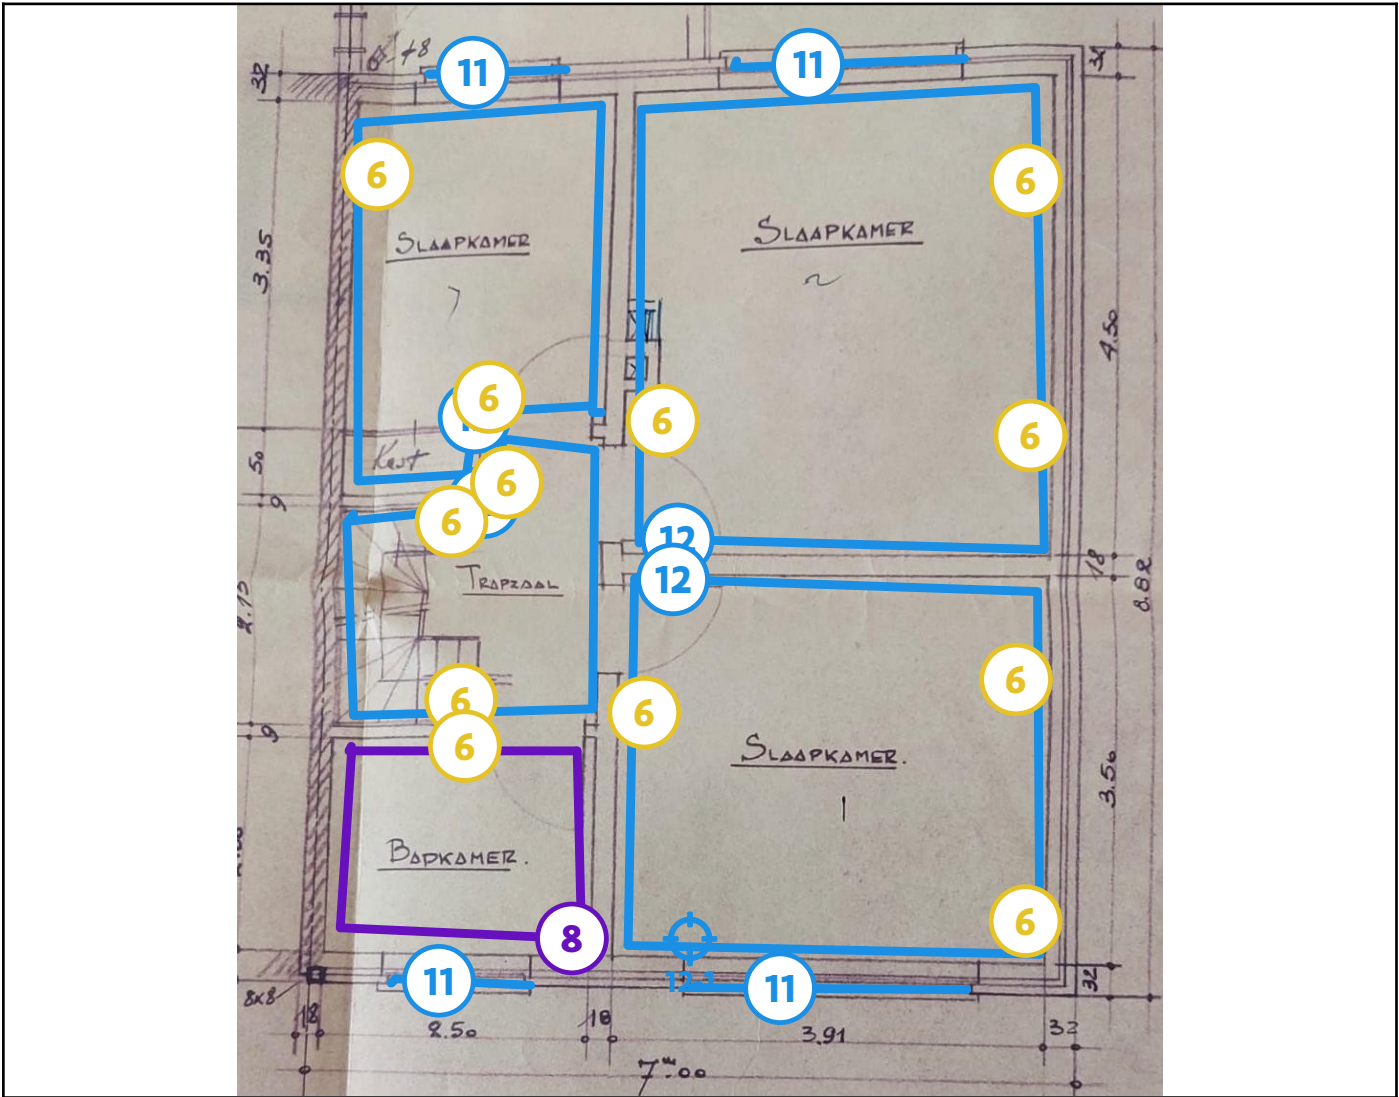
Plan 1.3: 1 ste verdieping

Beschrijving	Type	Actie
6. Bakeliet	Asbestmateriaal	Zorgvuldig beheren
8. Tegels in wc, keuken en badkamers	Advies	-
11. Mastiek tussen raam en glas	Geen asbest	-
12. Binnenmuren pleister	Geen asbest	-
12.1 Code: 46014/01	Mengmonster	-

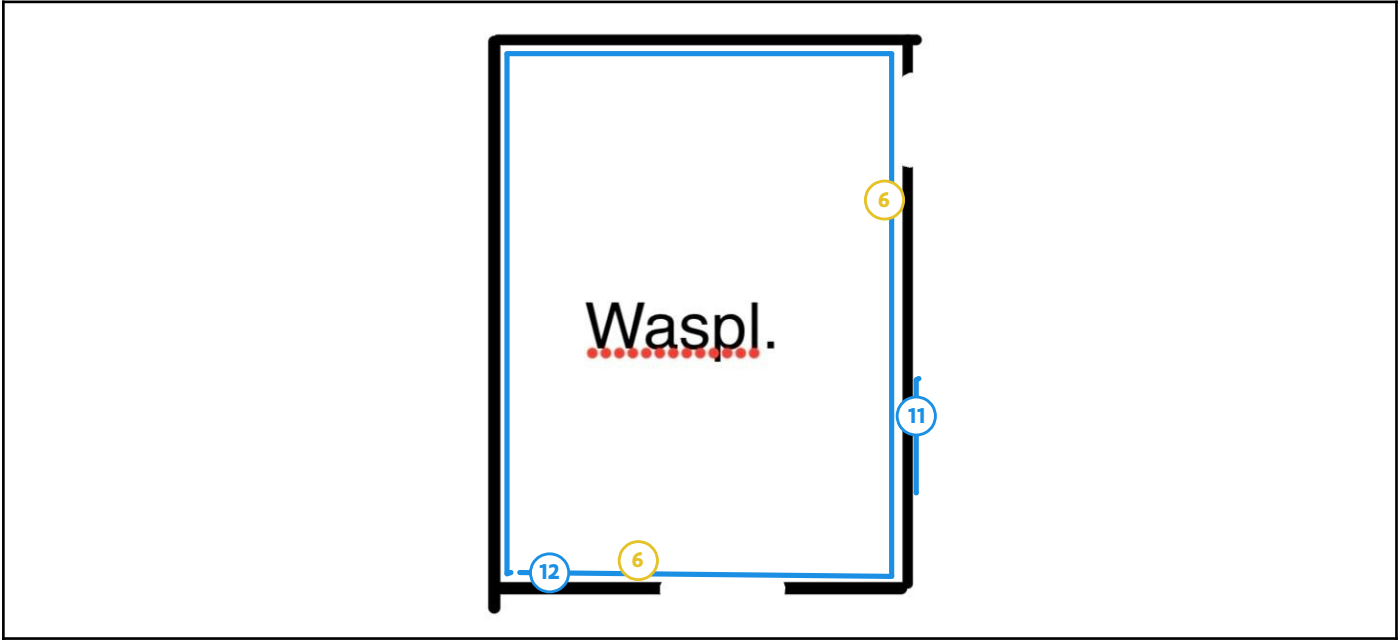
Plan 1.5: Wasplaats achter de badkamer

Beschrijving	Type	Actie
6. Bakeliet	Asbestmateriaal	Zorgvuldig beheren
11. Mastiek tussen raam en glas	Geen asbest	-
12. Binnenmuren pleister	Geen asbest	-

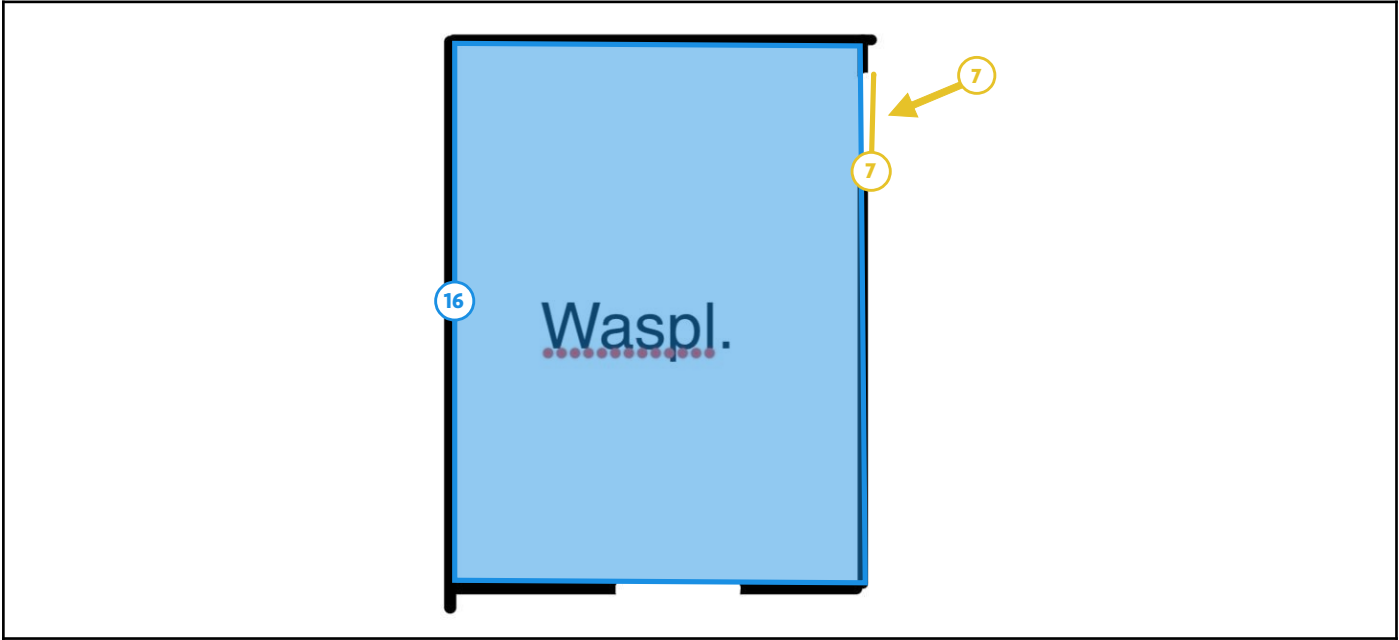
Plan 1.8: Waspl achter de Badk.

Beschrijving	Type	Actie
7. Glasalplaat in deur wasplaats	Asbestmateriaal	Zorgvuldig beheren
16. Plat dak	Geen asbest	-

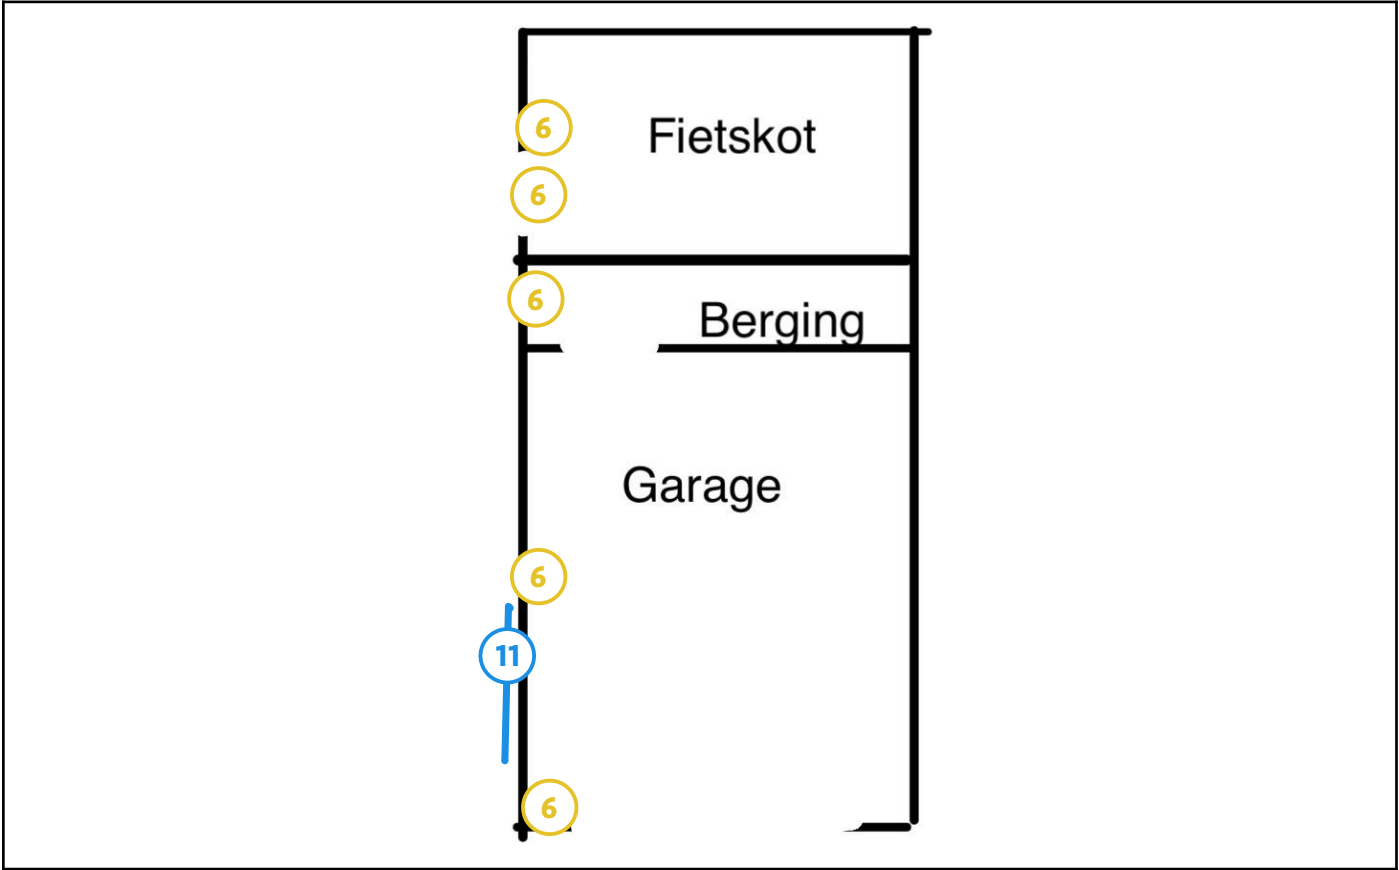
Plan 1.13: Garage

Beschrijving	Type	Actie
6. Bakeliet	Asbestmateriaal	Zorgvuldig beheren
11. Mastiek tussen raam en glas	Geen asbest	-
