Asbestinventarisatetest

Houtseweg 126, 2340 Beerse

Attestnummer : **20240620-000359.000**

Uitgegeven op : **20.06.2024**

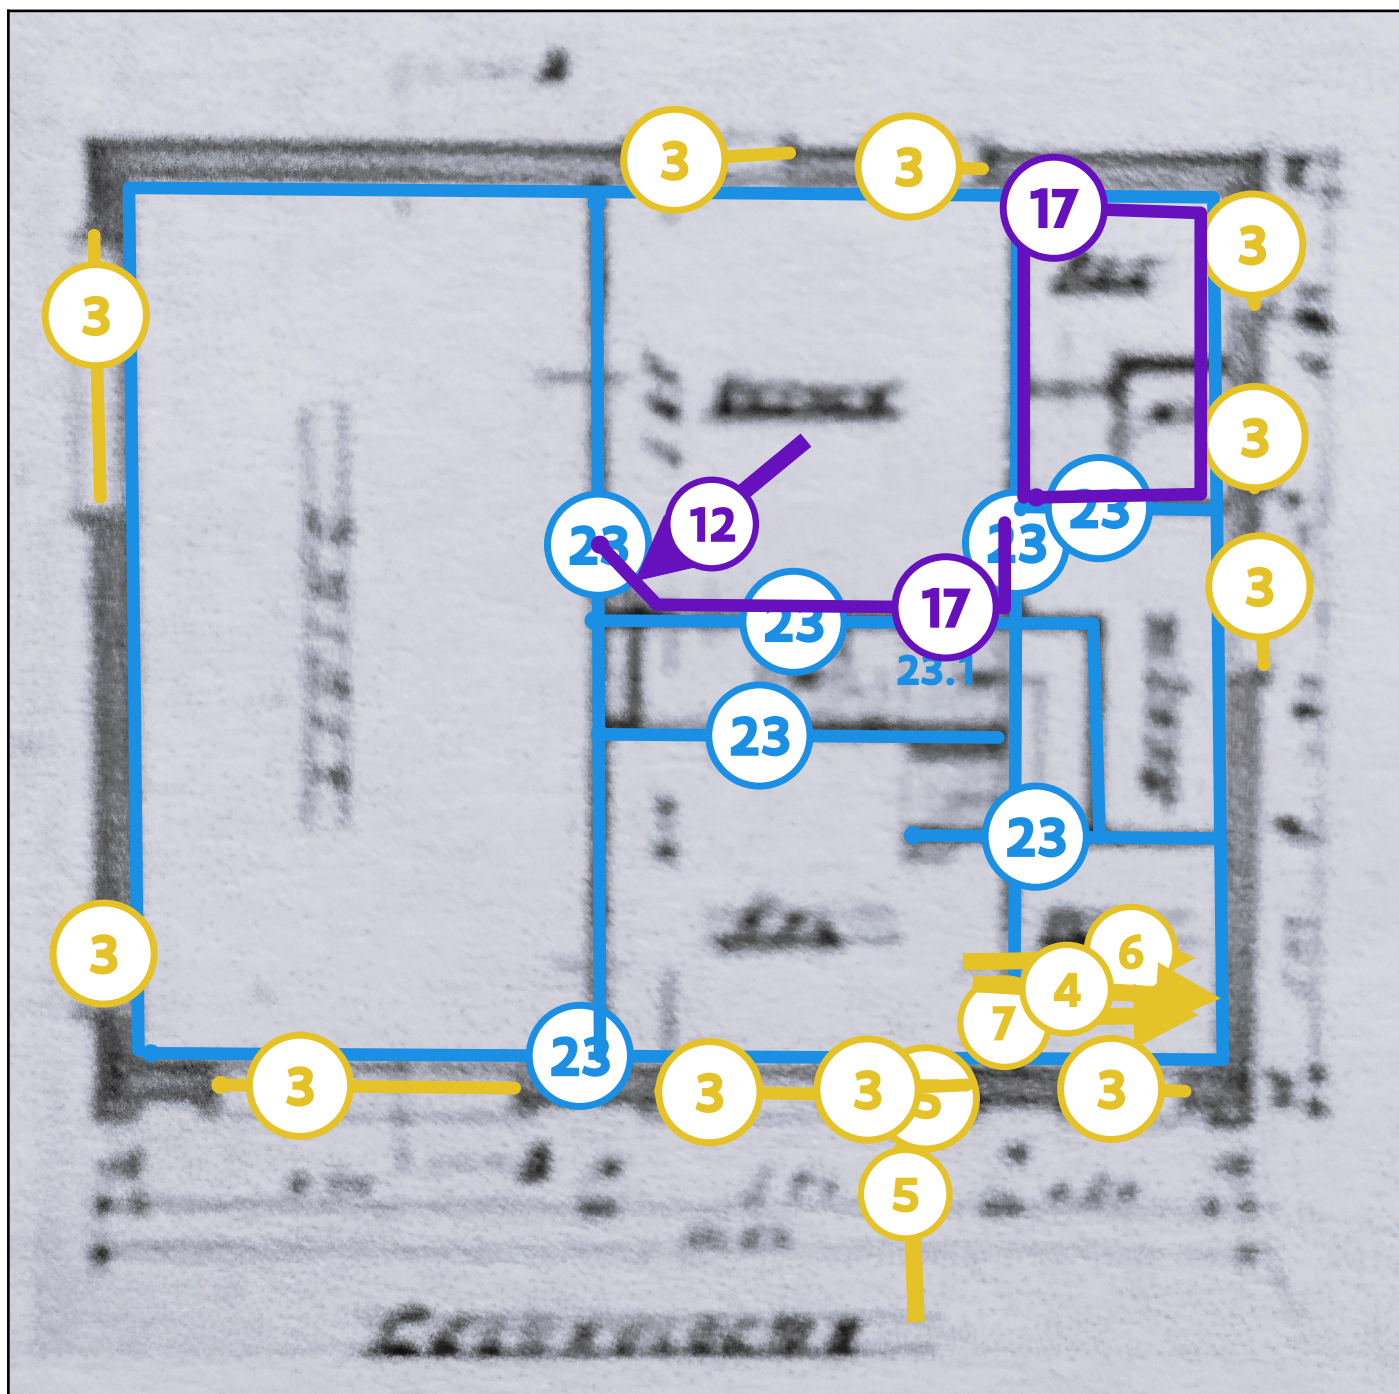
Plan 1.1: GLV

Beschrijving	Type	Actie
3. kit/mastiek ramen en buitendeuren	Asbestmateriaal	Zorgvuldig beheren
4. hoodschakelaars bakeliet	Asbestmateriaal	Zorgvuldig beheren

5. plaat glassal voordeur	Asbestmateriaal	Zorgvuldig beheren
6. meterkasten bakeliet	Asbestmateriaal	Zorgvuldig beheren
7. verdeeldoos bakeliet	Asbestmateriaal	Zorgvuldig beheren
12. kachelkoord keuken	Advies	-
17. tegellijm faiencetegels	Advies	-
23. pleisterwerk muren	Geen asbest	-
23.1 Code: S1.	Mengmonster	-

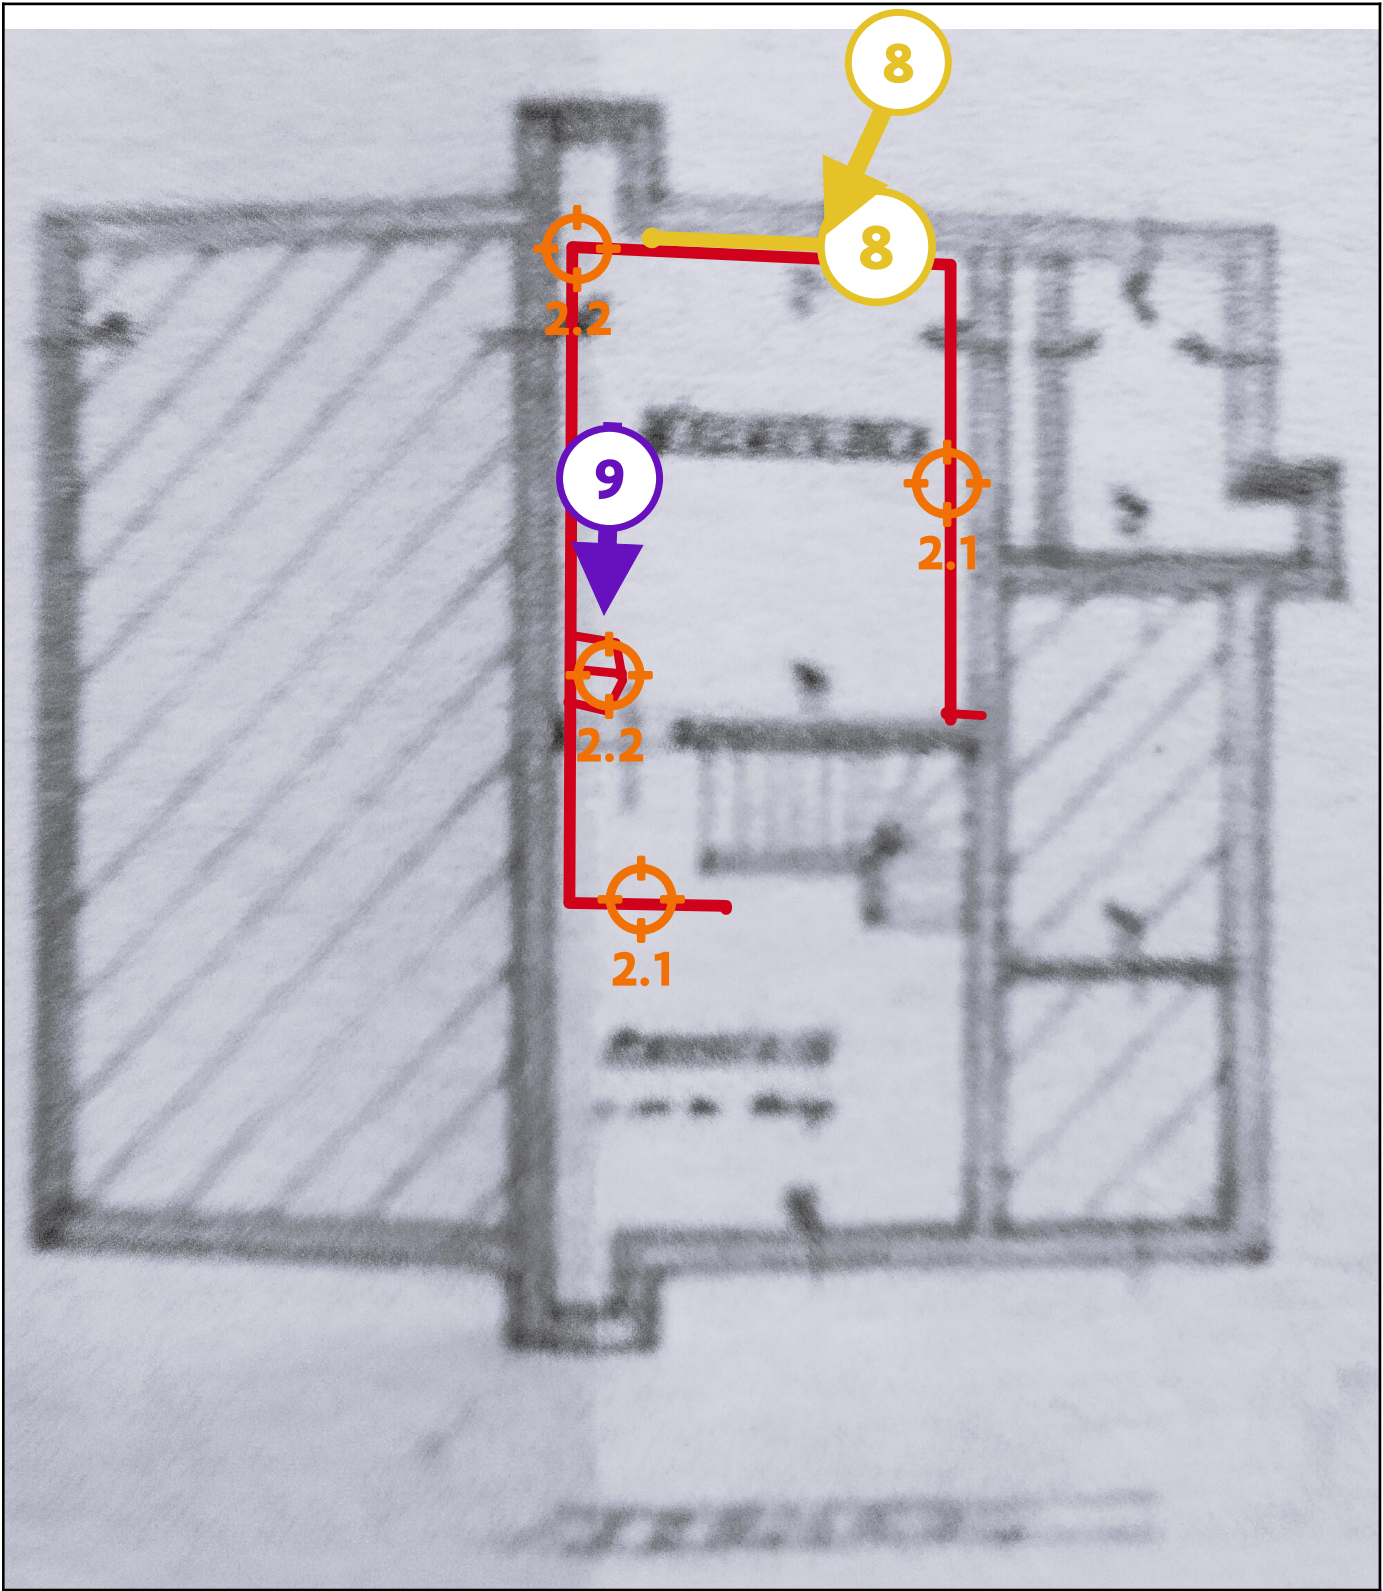
Plan 1.3: KELDER

2. buisisolatie rechte delen en bochten kelder	Asbestmateriaal	Verwijderen
2.1 Code: S7.	Mengmonster	-
2.2 Code: S8.	Mengmonster	-
8. buis kelder	Asbestmateriaal	Zorgvuldig beheren
9. cv ketel buiderus (stookolie)	Advies	-

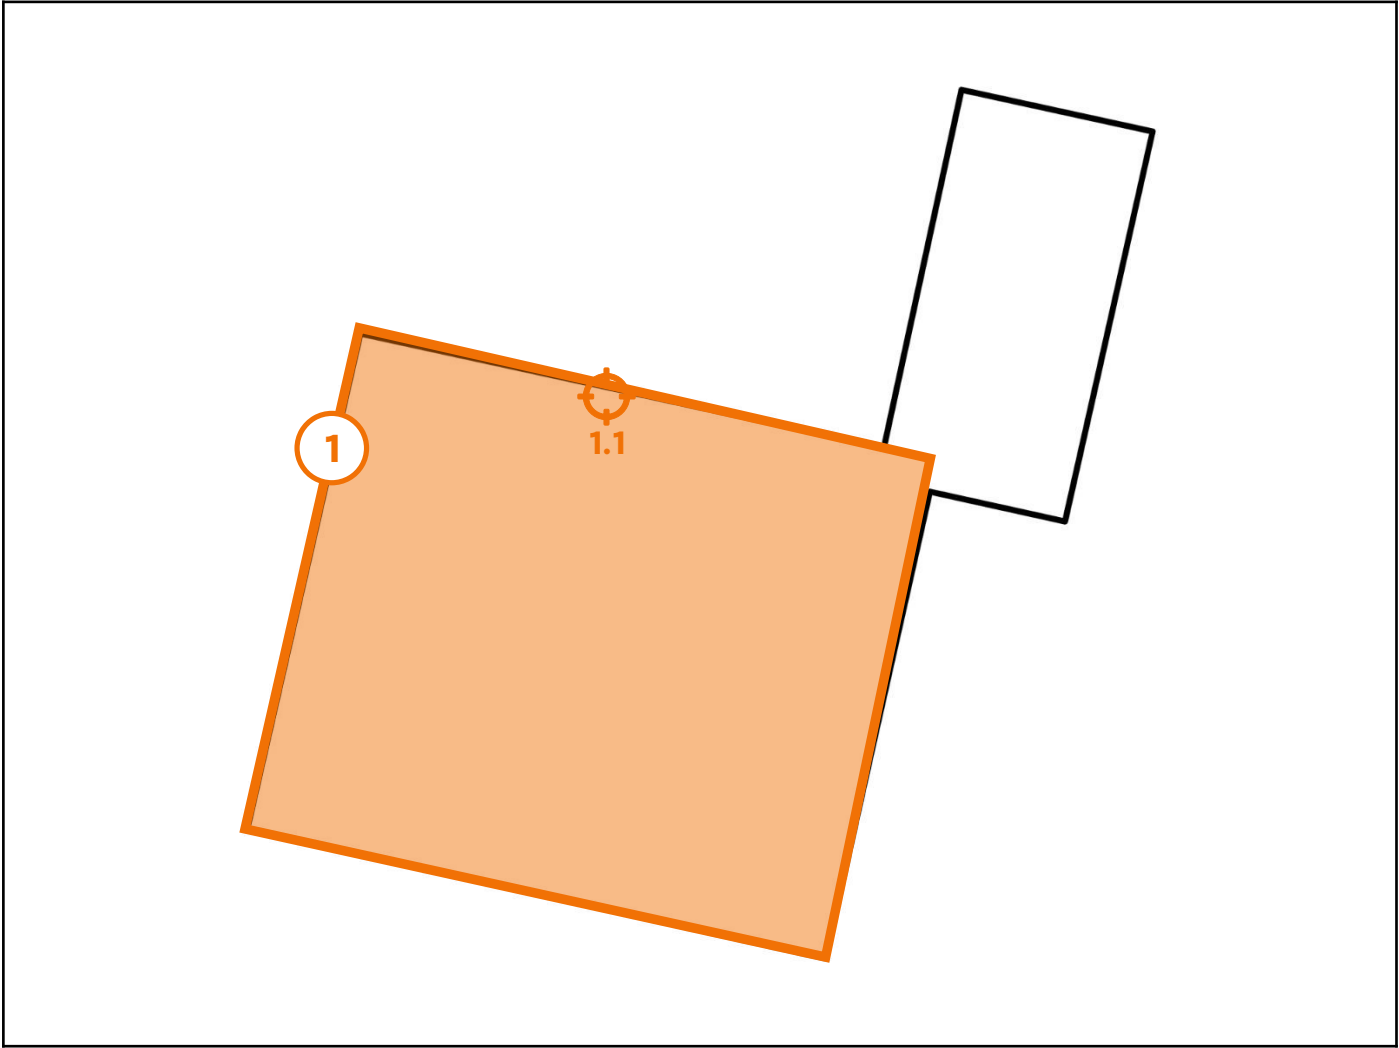
Plan 1.8: SCHUIN DAK

Beschrijving	Type	Actie
1. dakleien woonst	Asbestmateriaal	Verwijderen
1.1 Code: S3.	Puntmonster	-
