# Asbestinventarisatetest

Egaartbaan 29, 1741 Ternat

Attestnummer : 20250421-000284.000

Uitgegeven op : 21.04.2025

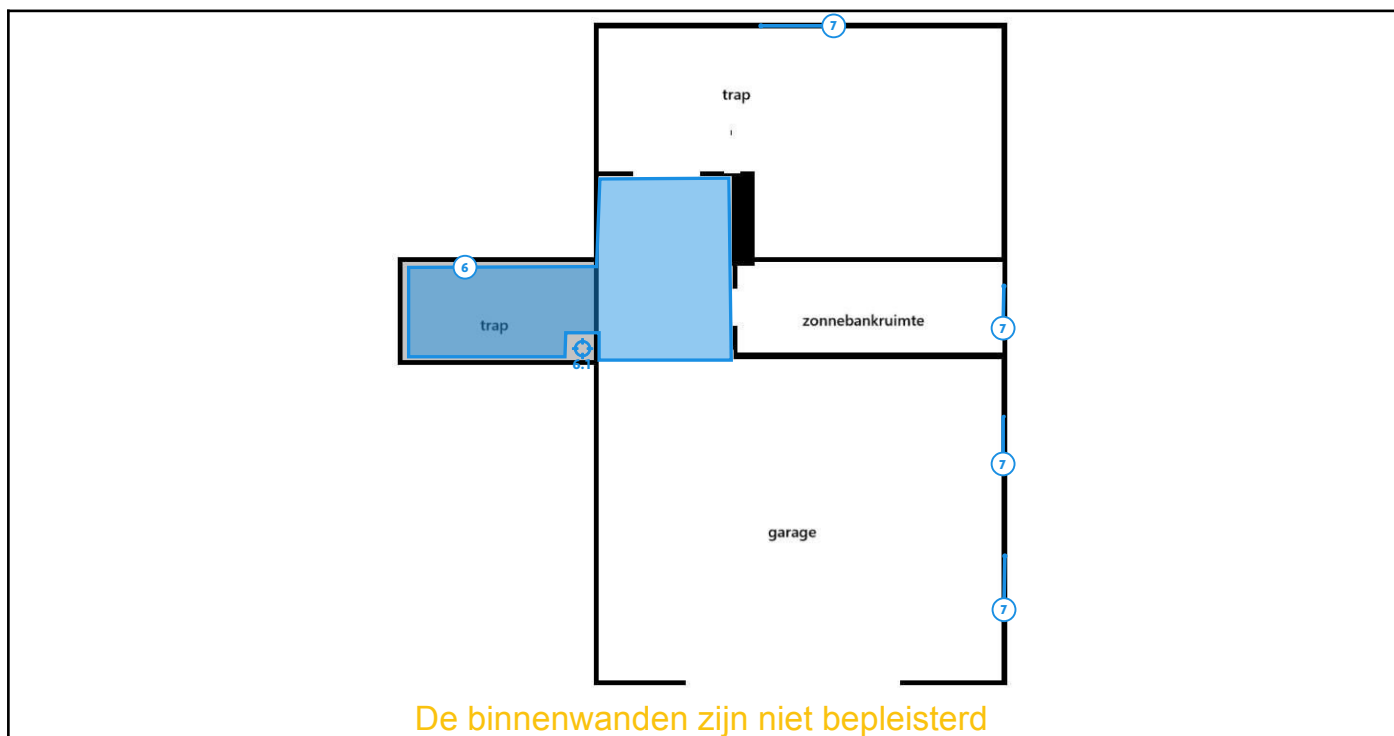
## Plan 1.1: Kelder en garage

Beschrijving	Type	Actie
6. Pleisterwerk plafonds	Geen asbest	-
6.1 Code: 3743	Mengmonster	-
7. Afdichting ramen tussen glas en profiel	Geen asbest	-
8. Pleisterwerk muren	Geen asbest	-

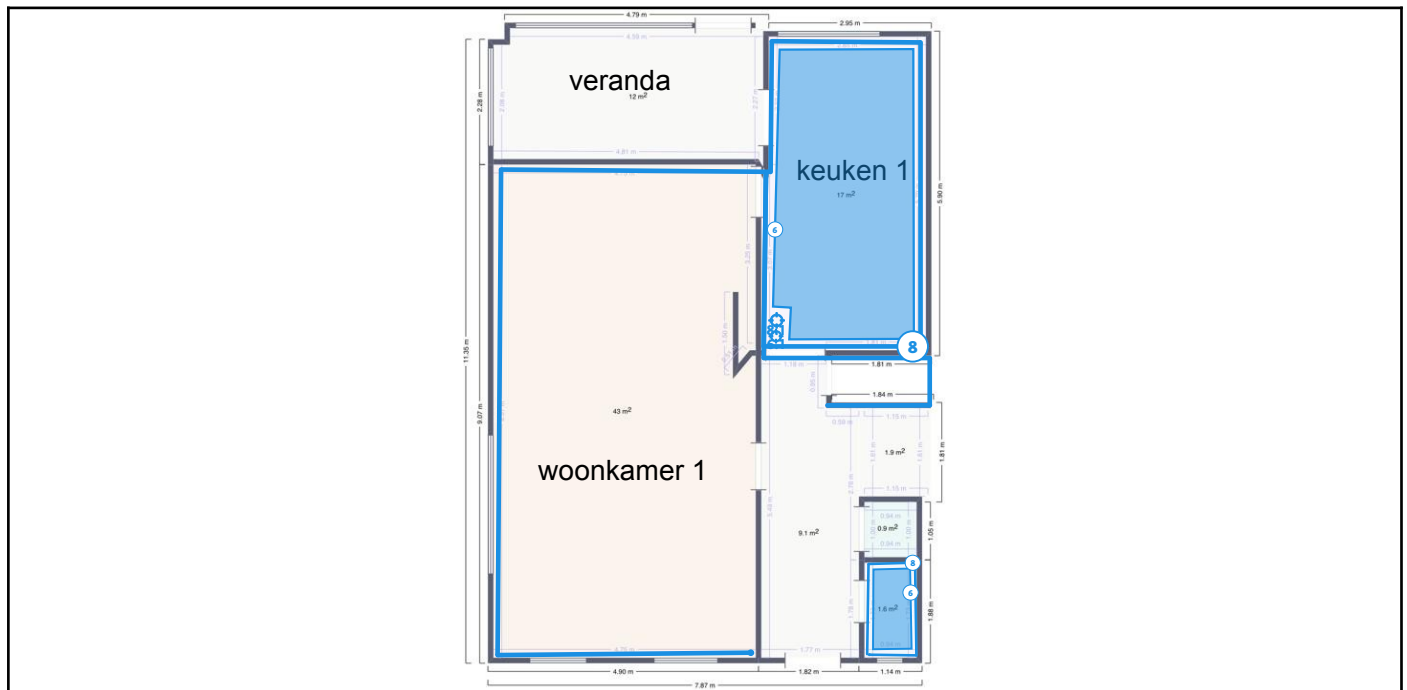
## Plan 1.3: Gelijkvloers

Beschrijving	Type	Actie
6. Pleisterwerk plafonds	Geen asbest	-
6.1 Code: 3743	Mengmonster	-
8. Pleisterwerk muren	Geen asbest	-
8.1 Code: 3742	Mengmonster	-

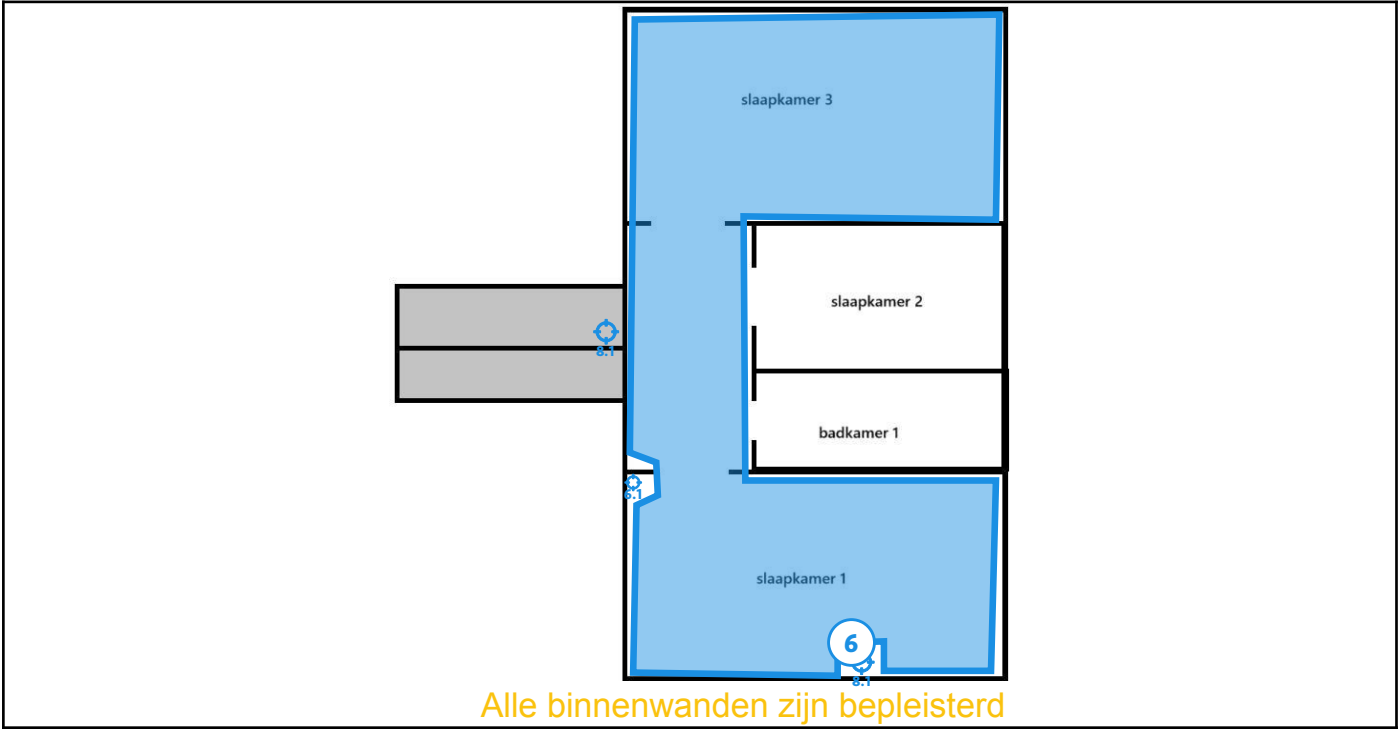
# Plan 1.5: 1ste verdiep

Beschrijving	Type	Actie
6. Pleisterwerk plafonds	Geen asbest	-
6.1 Code: 3743	Mengmonster	-
8. Pleisterwerk muren	Geen asbest	-
8.1 Code: 3742	Mengmonster	-

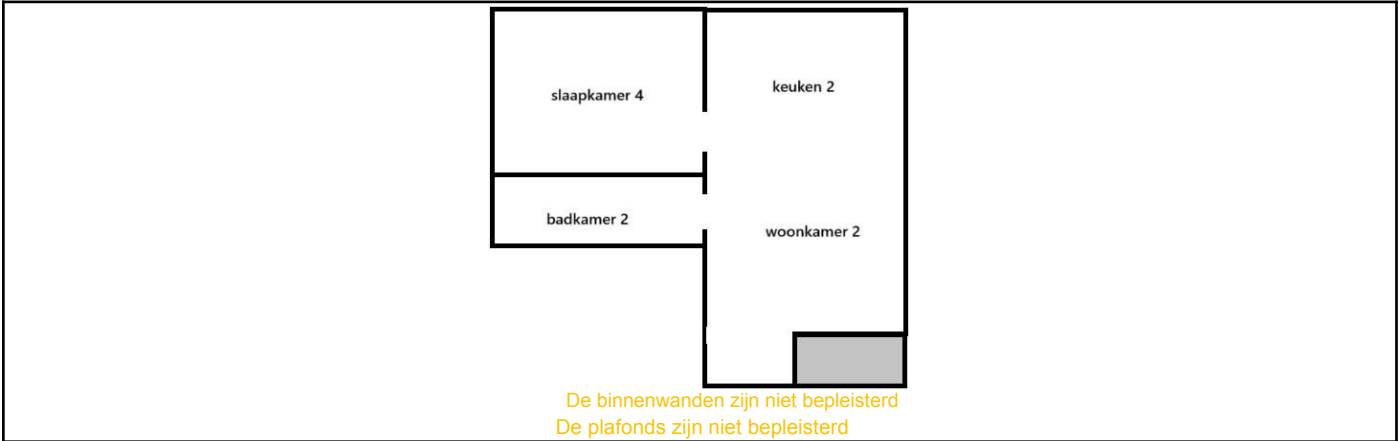
# Plan 1.7: 2de verdiep

Beschrijving	Type	Actie
6. Pleisterwerk plafonds	Geen asbest	-
8. Pleisterwerk muren	Geen asbest	-

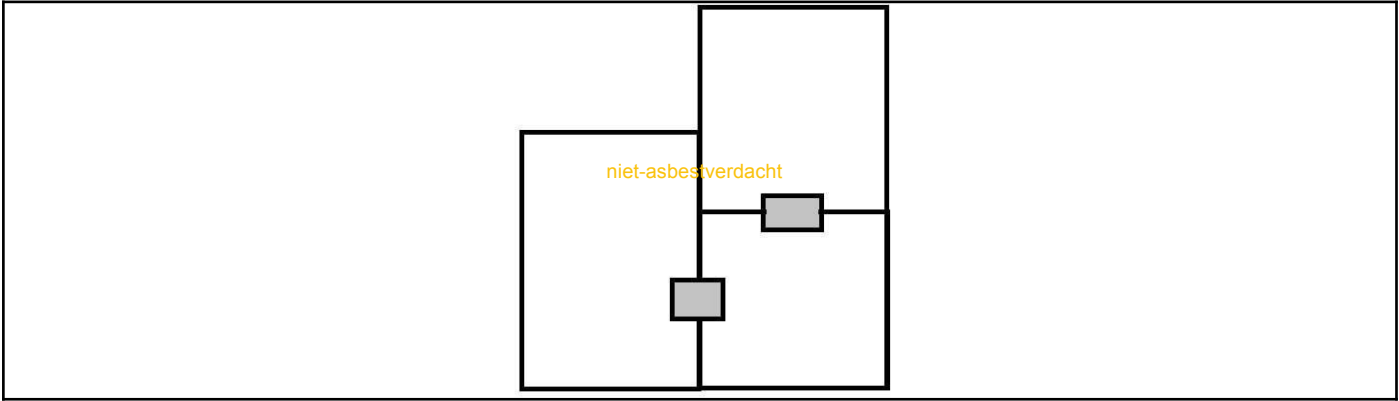
# Plan 1.8: Zolder

Beschrijving	Type	Actie
4. Zolder / onderdak	Advies	-

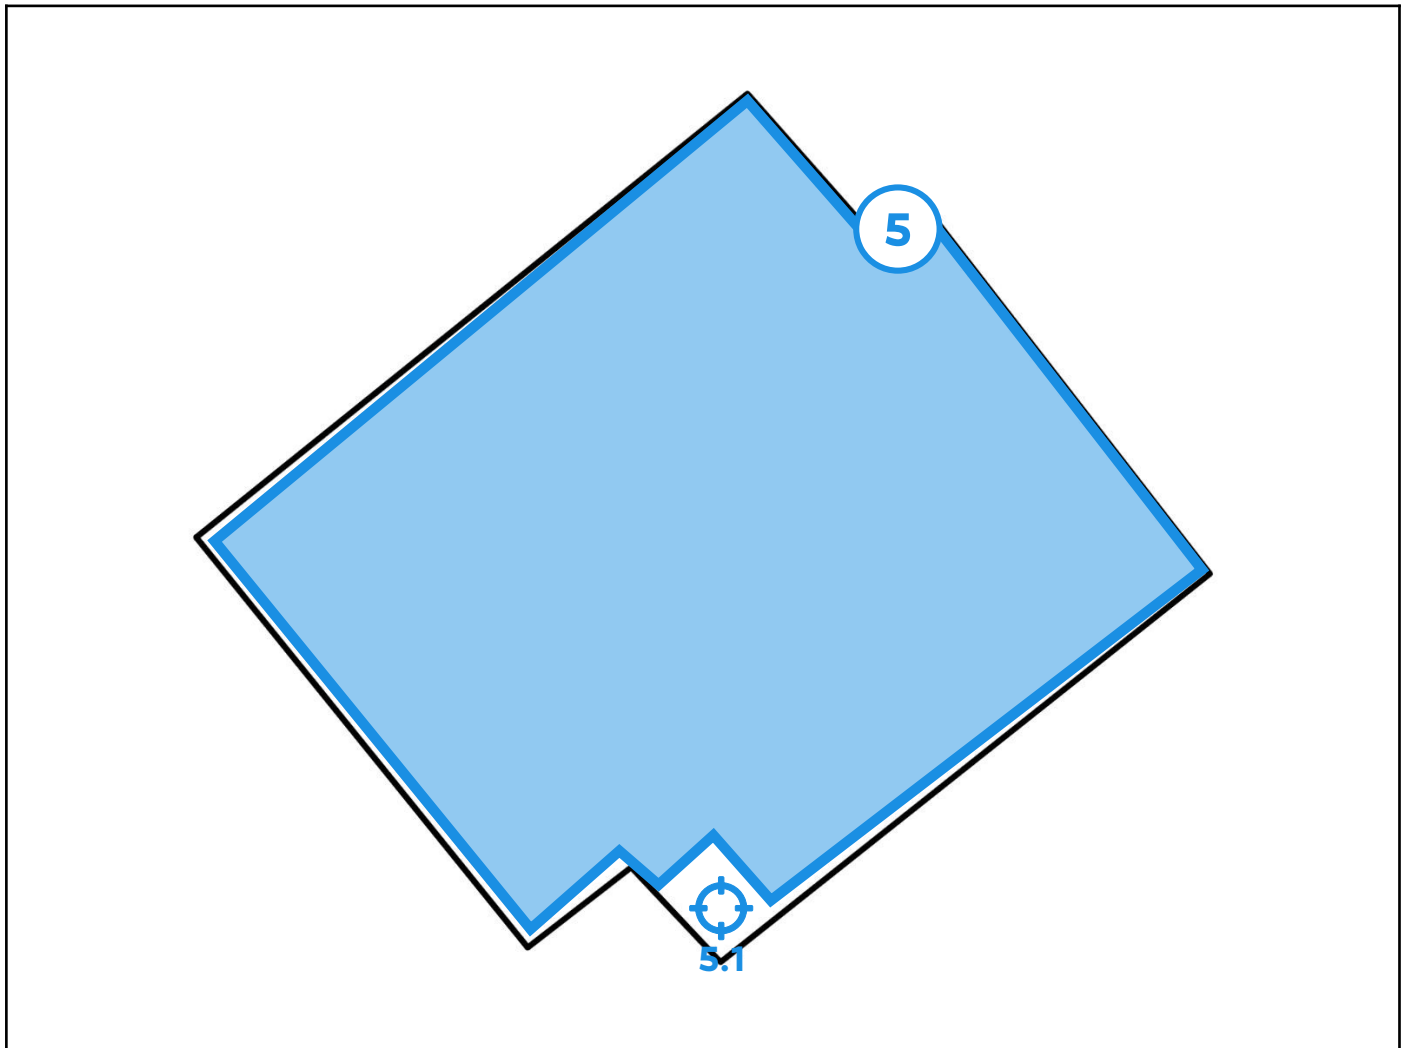
## Plan 2.1: Bovenaanzicht

Beschrijving	Type	Actie
5. Bitumineuze golfplaten buitenconstructies	Geen asbest	-
5.1 Code: 3746	Mengmonster	-

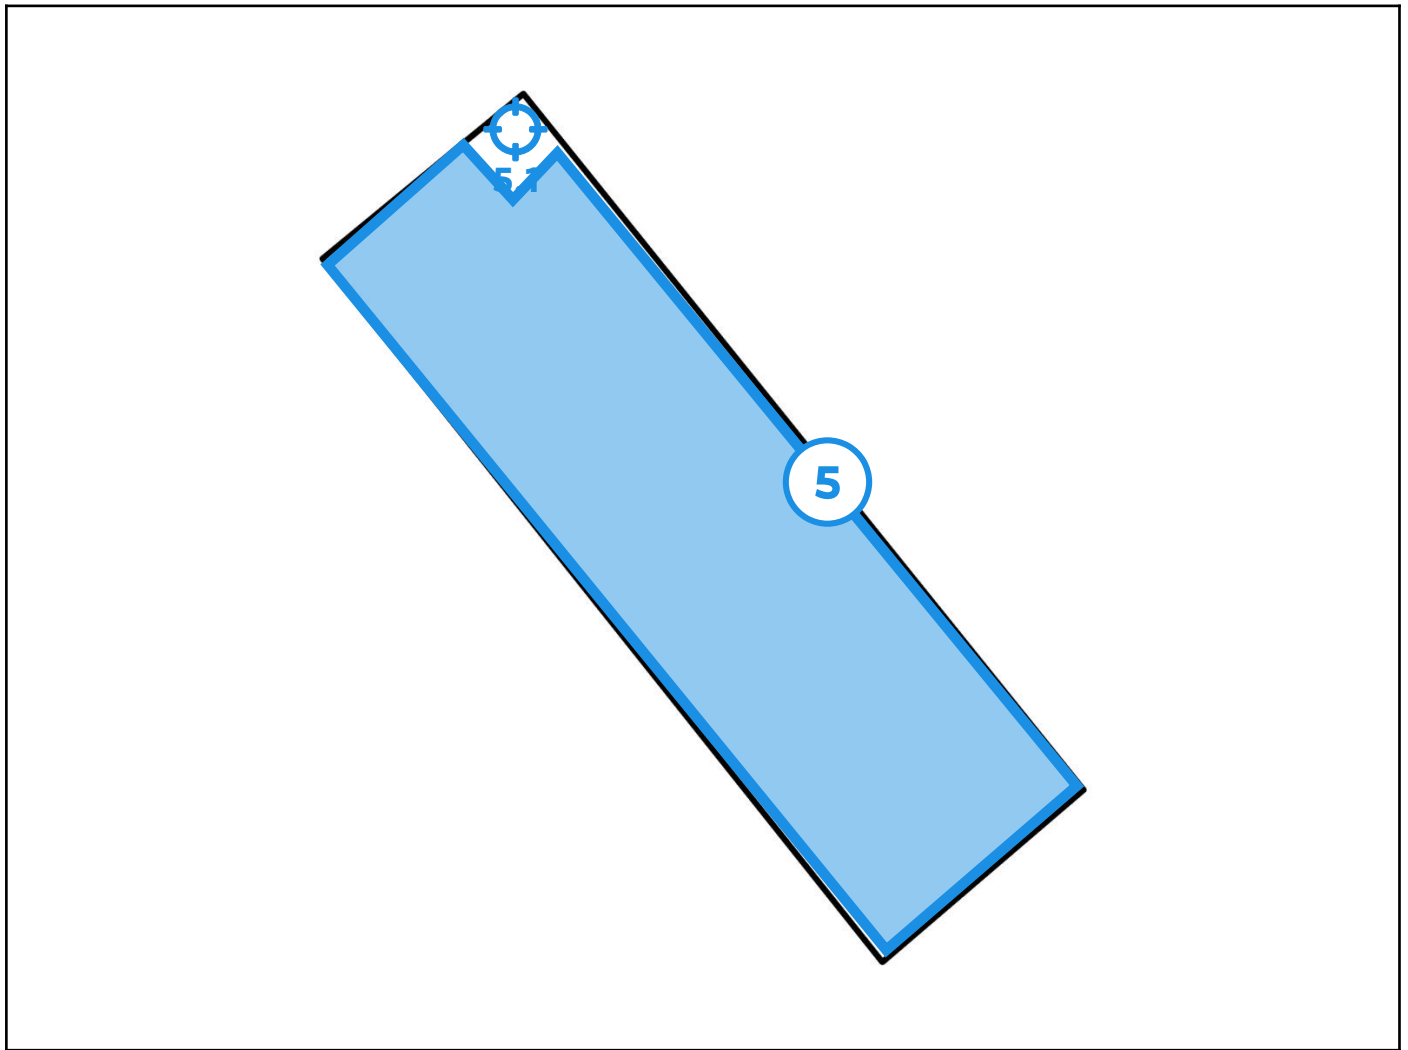
## Plan 3.1: Bovenaanzicht

Beschrijving	Type	Actie
5. Bitumineuze golfplaten buitenconstructies	Geen asbest	-
5.1 Code: 3746	Mengmonster	-
