Asbestinventarisatattest

Kleemputtenstraat 94, 1770 Liedekerke

Attestnummer : 20250519-000559.000

Zone 1: Hoofdgebouw

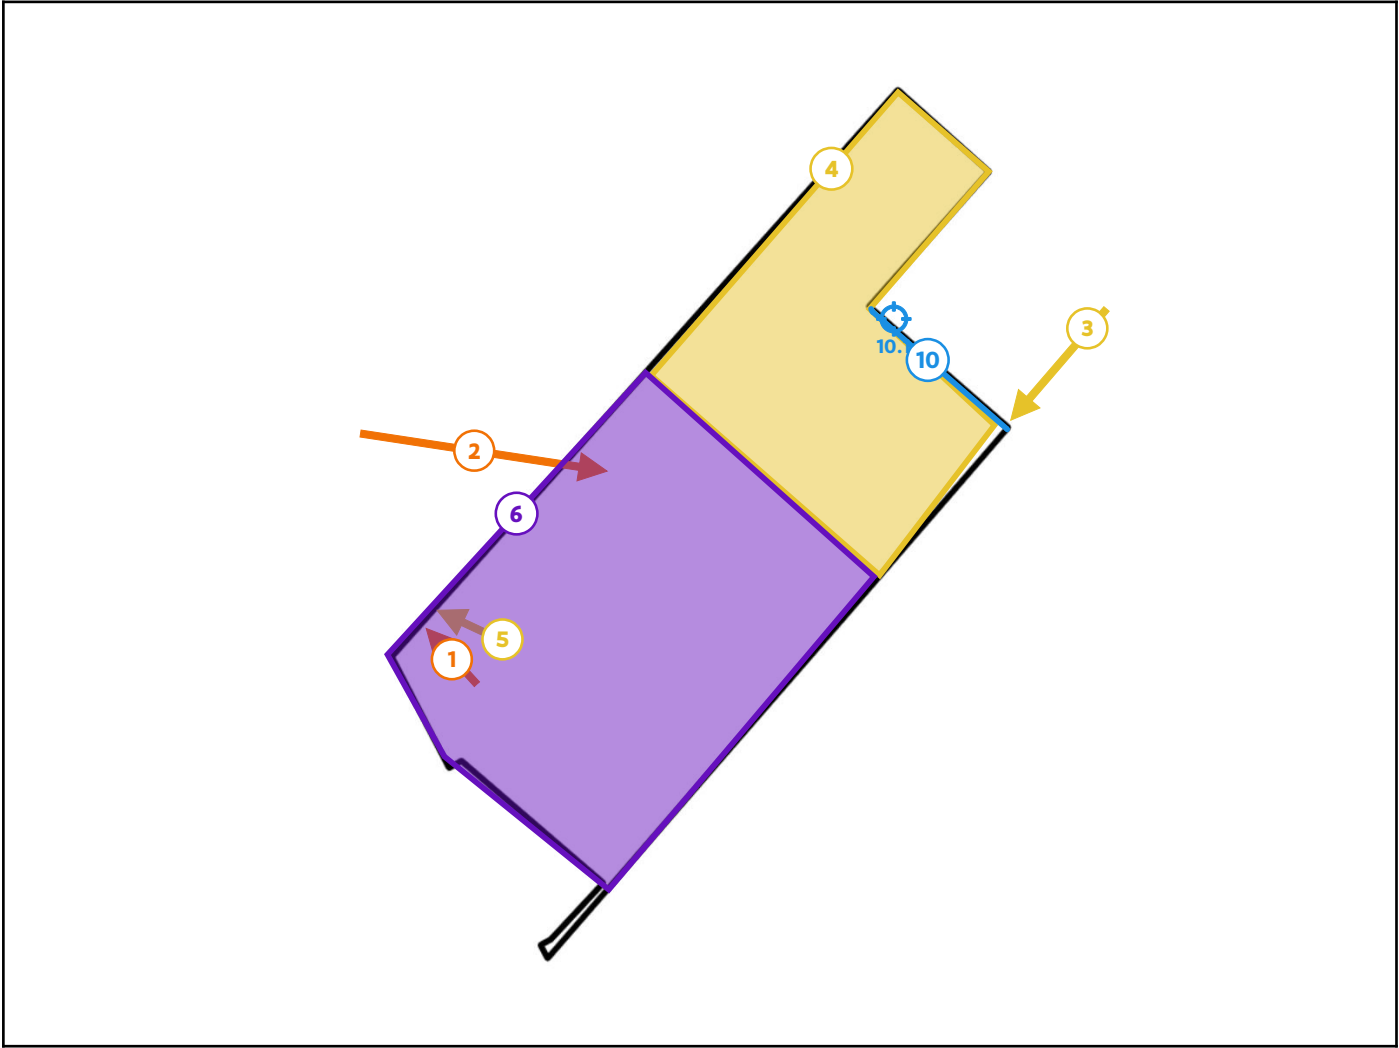
Plan 1.1: Hoofdgebouw plan dakaanzicht

Beschrijving	Type	Actie
1. Plaat in elektriciteitskast	Asbestmateriaal	Verwijderen
2. Schouwbuizen	Asbestmateriaal	Verwijderen
3. Steunpilaar veranda	Asbestmateriaal	Zorgvuldig beheren
4. Roofing plat dak	Asbestmateriaal	Zorgvuldig beheren
5. Bakelieten toepassingen elektriciteit	Asbestmateriaal	Zorgvuldig beheren
6. Onderdak	Beperking	-
10. Kit aluminium ramen	Geen asbest	-

10.1 Code: 5363	Puntmonster	-
-----------------	-------------	---

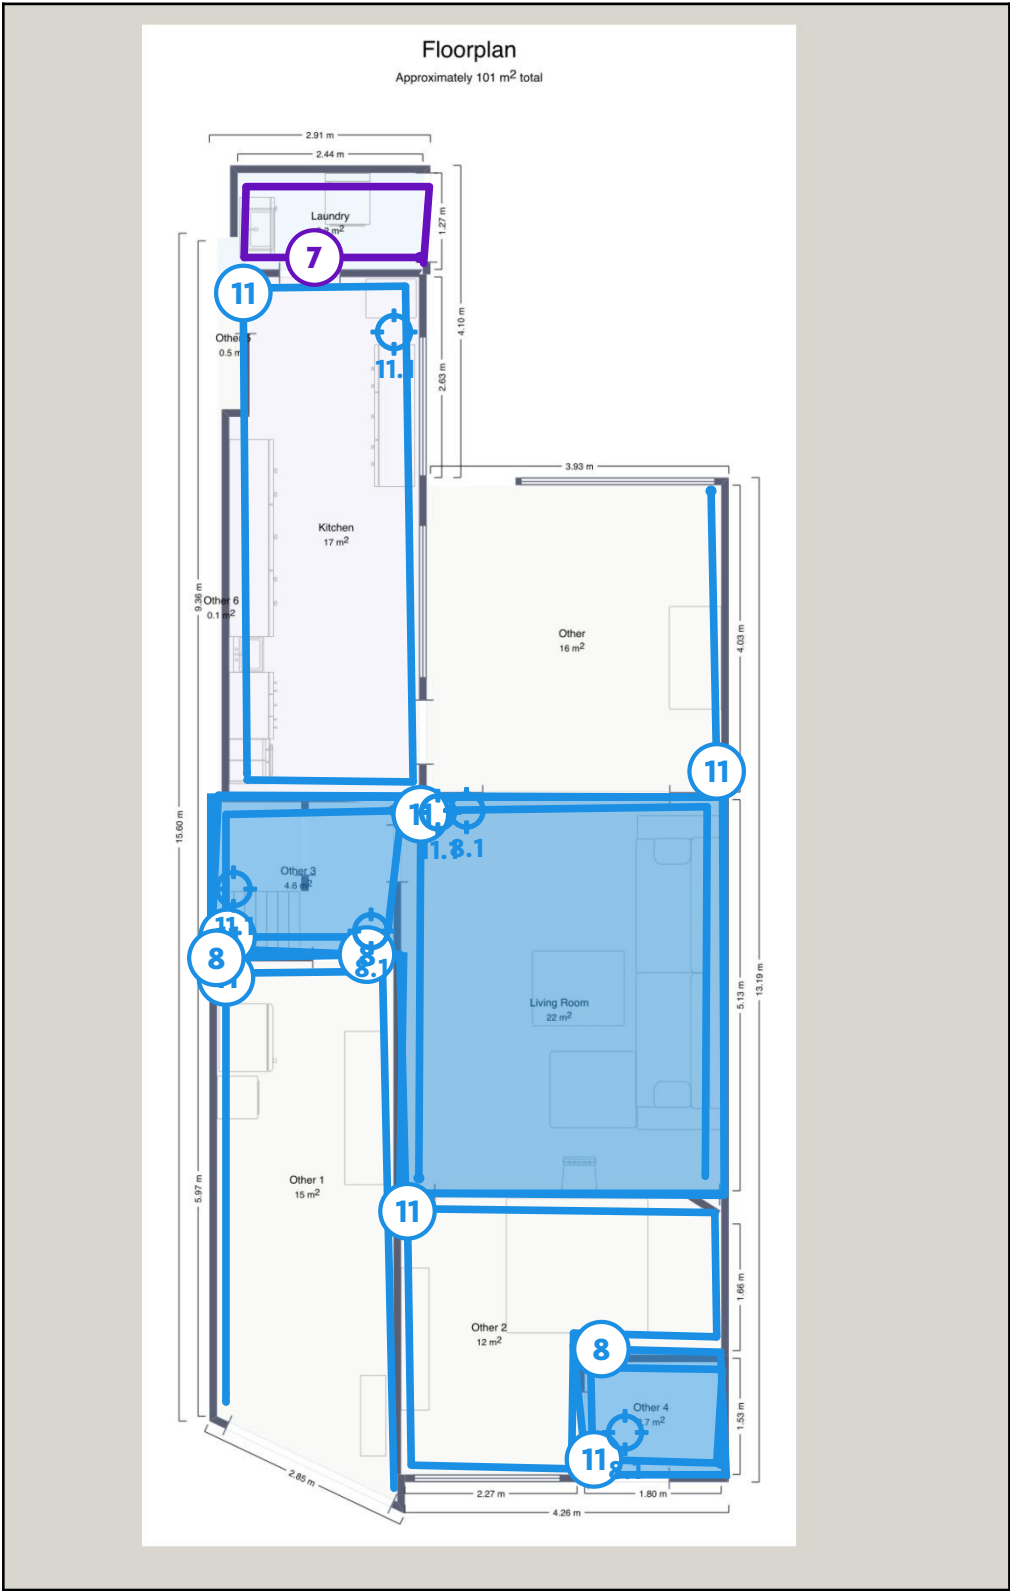
Plan 1.2: Plan gelijkvloers

7. Tegellijm	Advies	-
8. Pleisterwerk Plafonds	Geen asbest	-
8.1 Code: 5364	Puntmonster	-
11. Pleisterwerk Muren	Geen asbest	-
11.1 Code: 5365	Mengmonster	-

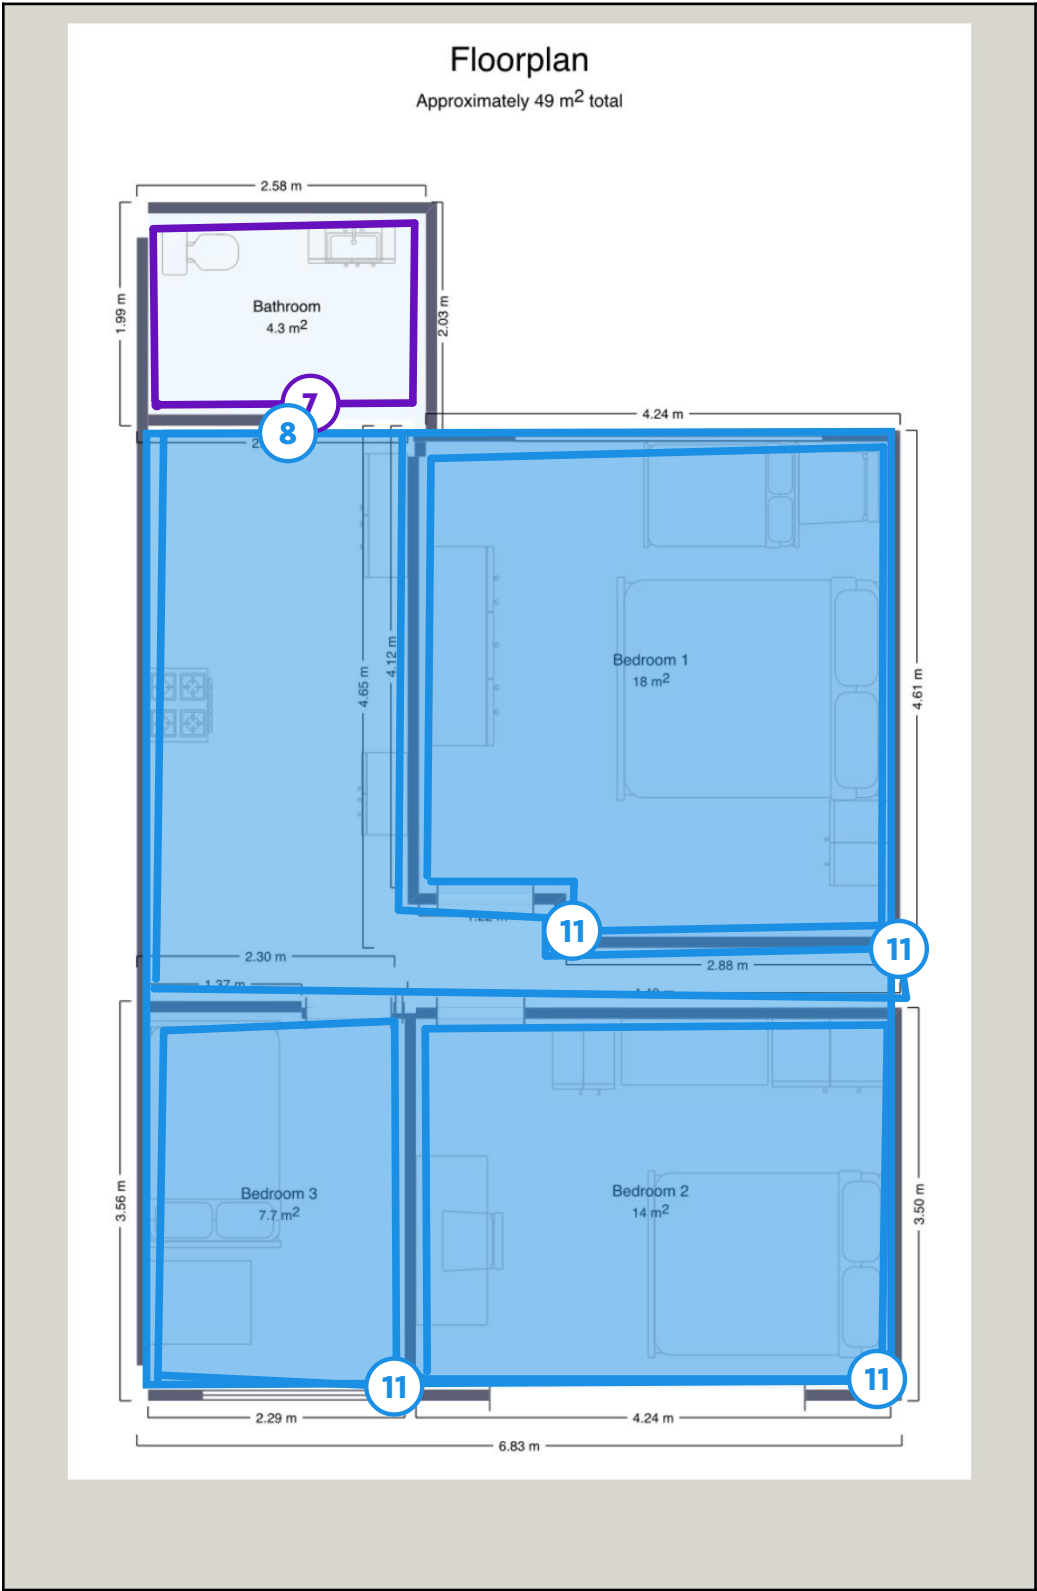
Plan 1.3: Plan eerste verdieping

7. Tegellijm	Advies	-
8. Pleisterwerk Plafonds	Geen asbest	-
11. Pleisterwerk Muren	Geen asbest	-

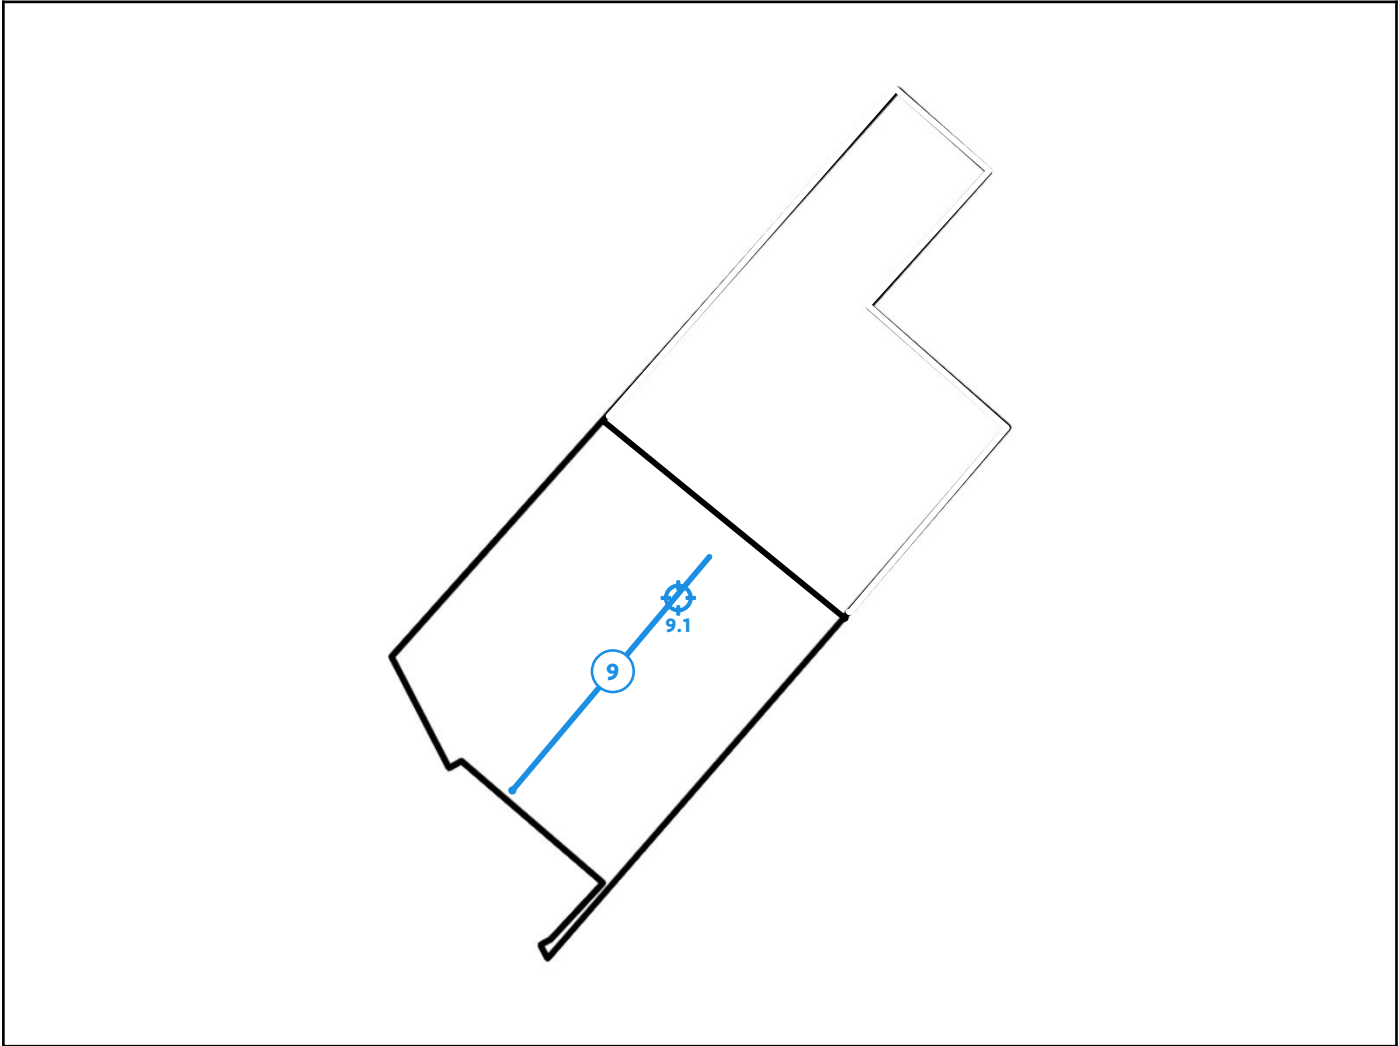
Plan 1.4: Hoofdgebouw plan zolder

Beschrijving	Type	Actie
9. Teerlaag zolder	Geen asbest	-
9.1 Code: 5362	Puntmonster	-
