Asbestinventarisatetest

Bloemkerslaan 32/B002, 1851 Grimbergen

Attestnummer : 20250410-000383.000

Uitgegeven op : 10.04.2025

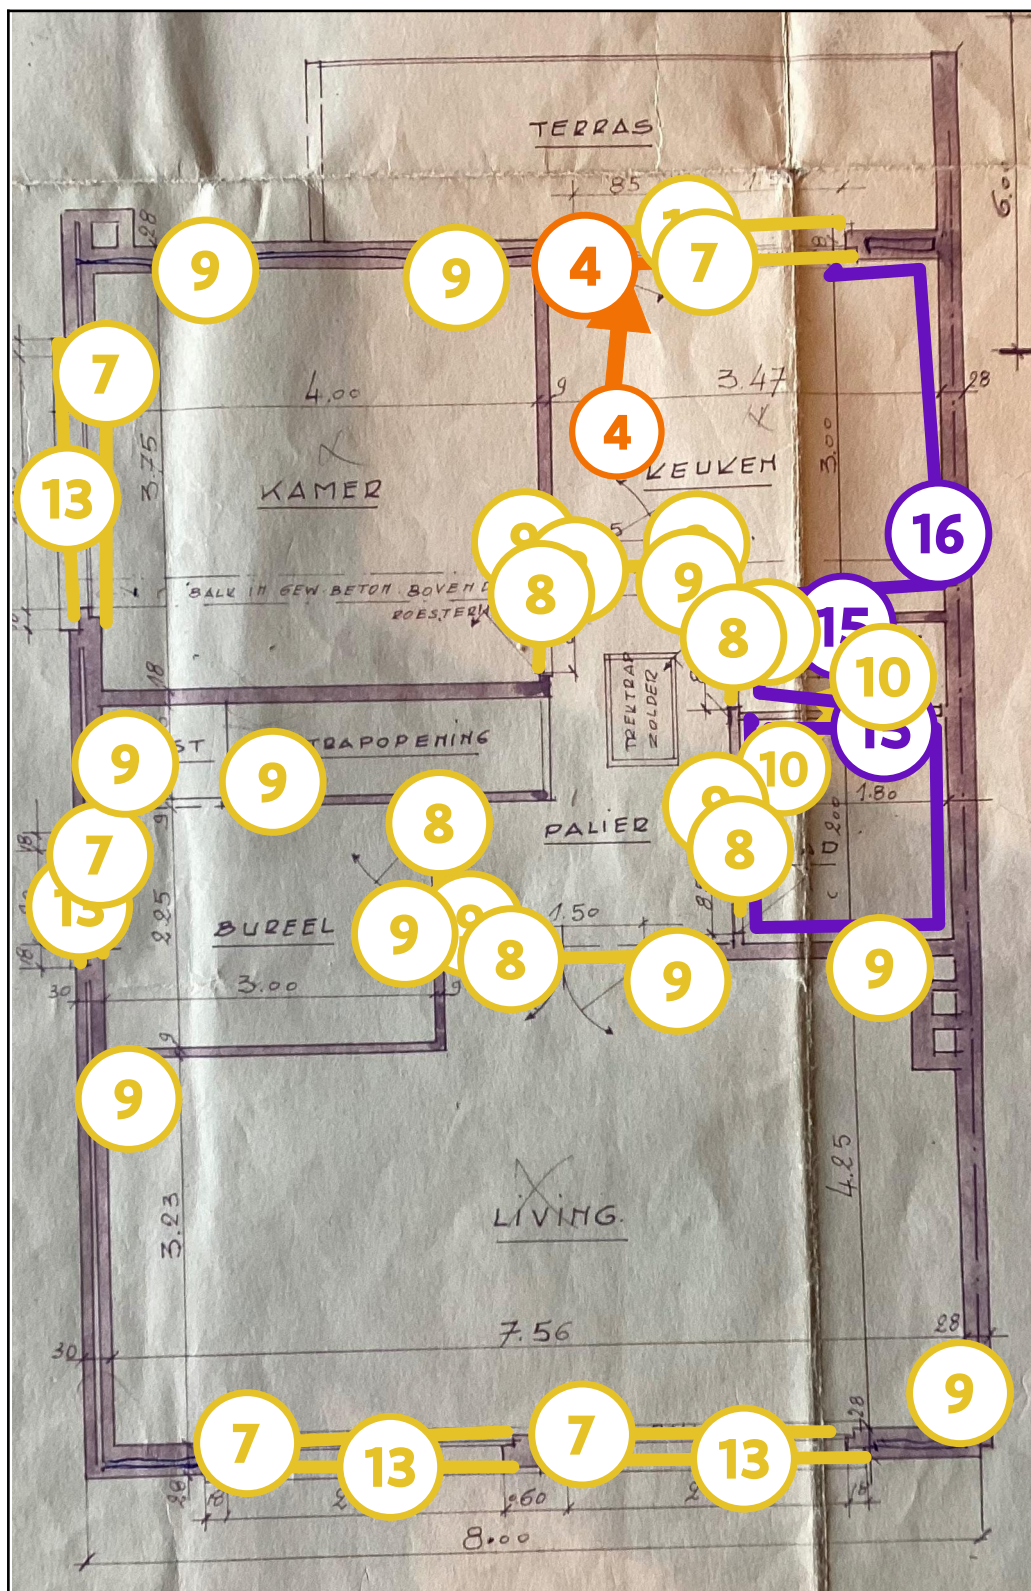
Plan 1.1: Appartement bus 2

4. Plaat in deur	Asbestmateriaal	Verwijderen
7. Vensterbanken binnen	Asbestmateriaal	Zorgvuldig beheren
8. Tussendorpels	Asbestmateriaal	Zorgvuldig beheren
9. Bakeliet	Asbestmateriaal	Zorgvuldig beheren
10. Rooster in wc	Asbestmateriaal	Zorgvuldig beheren
13. Mastiek tussen ramen en glas	Asbestmateriaal	Zorgvuldig beheren
15. Tegels in de badkamer en het wc	Advies	-
16. Tegels in de keuken	Advies	-

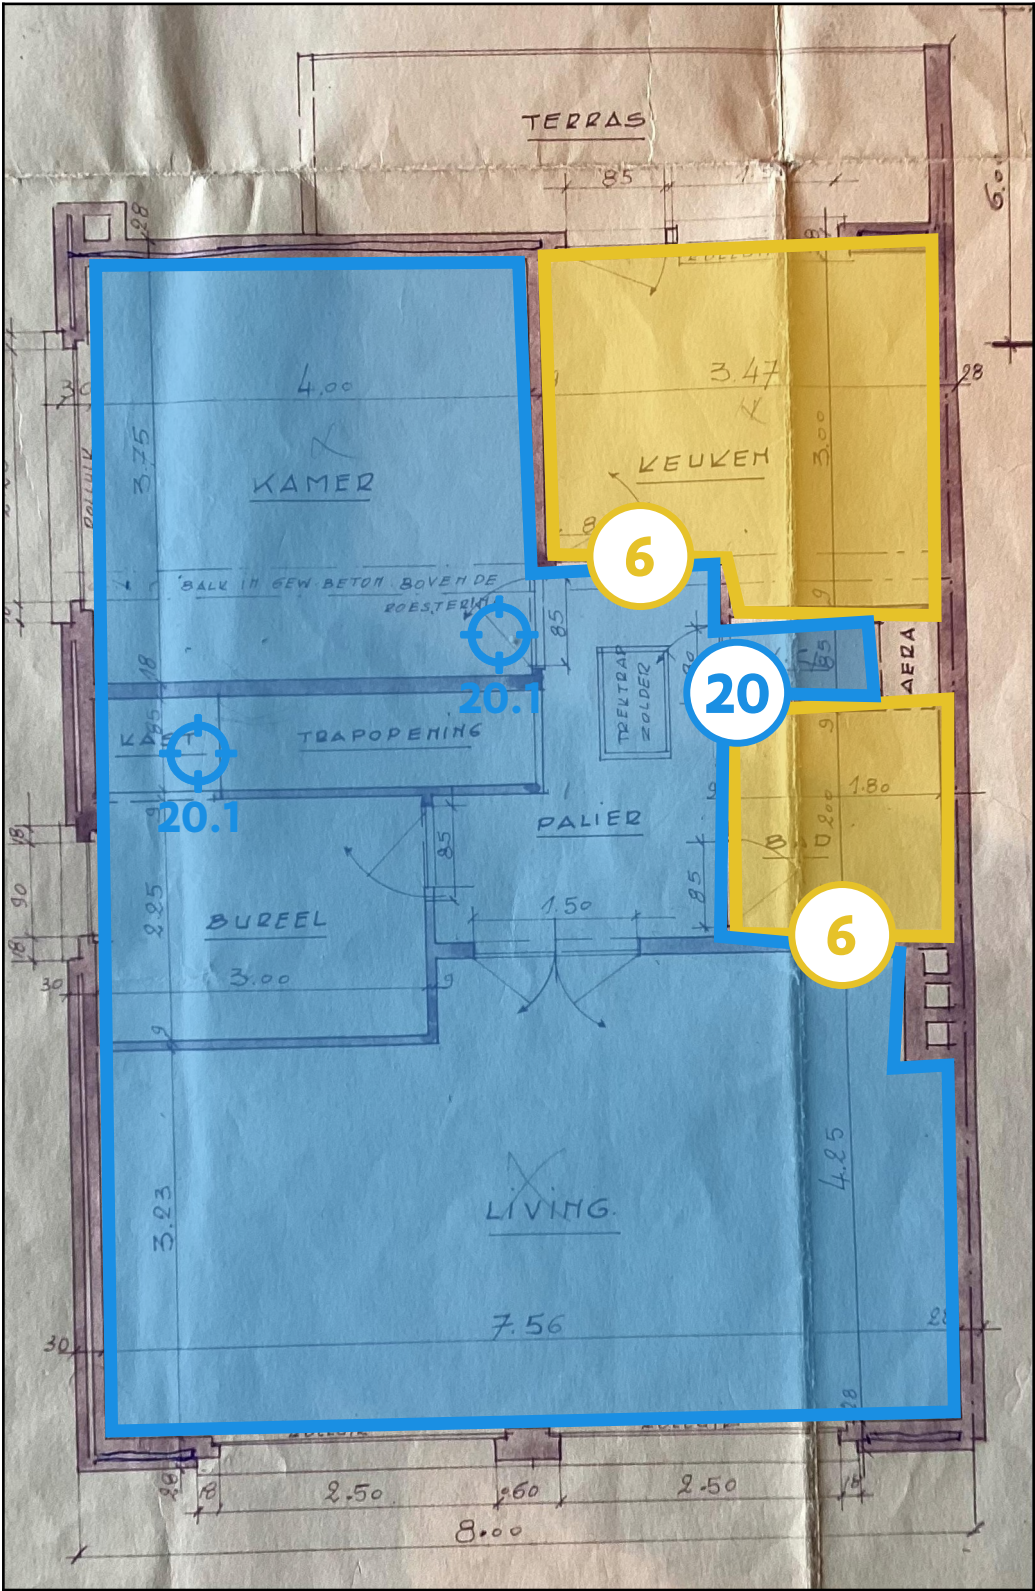
Plan 1.2: Appartement bus 2

6. Plafondbekleding in keuken en badkamer	Asbestmateriaal	Zorgvuldig beheren
20. Plafonds	Geen asbest	-
20.1 Code: 45209/02	Mengmonster	-

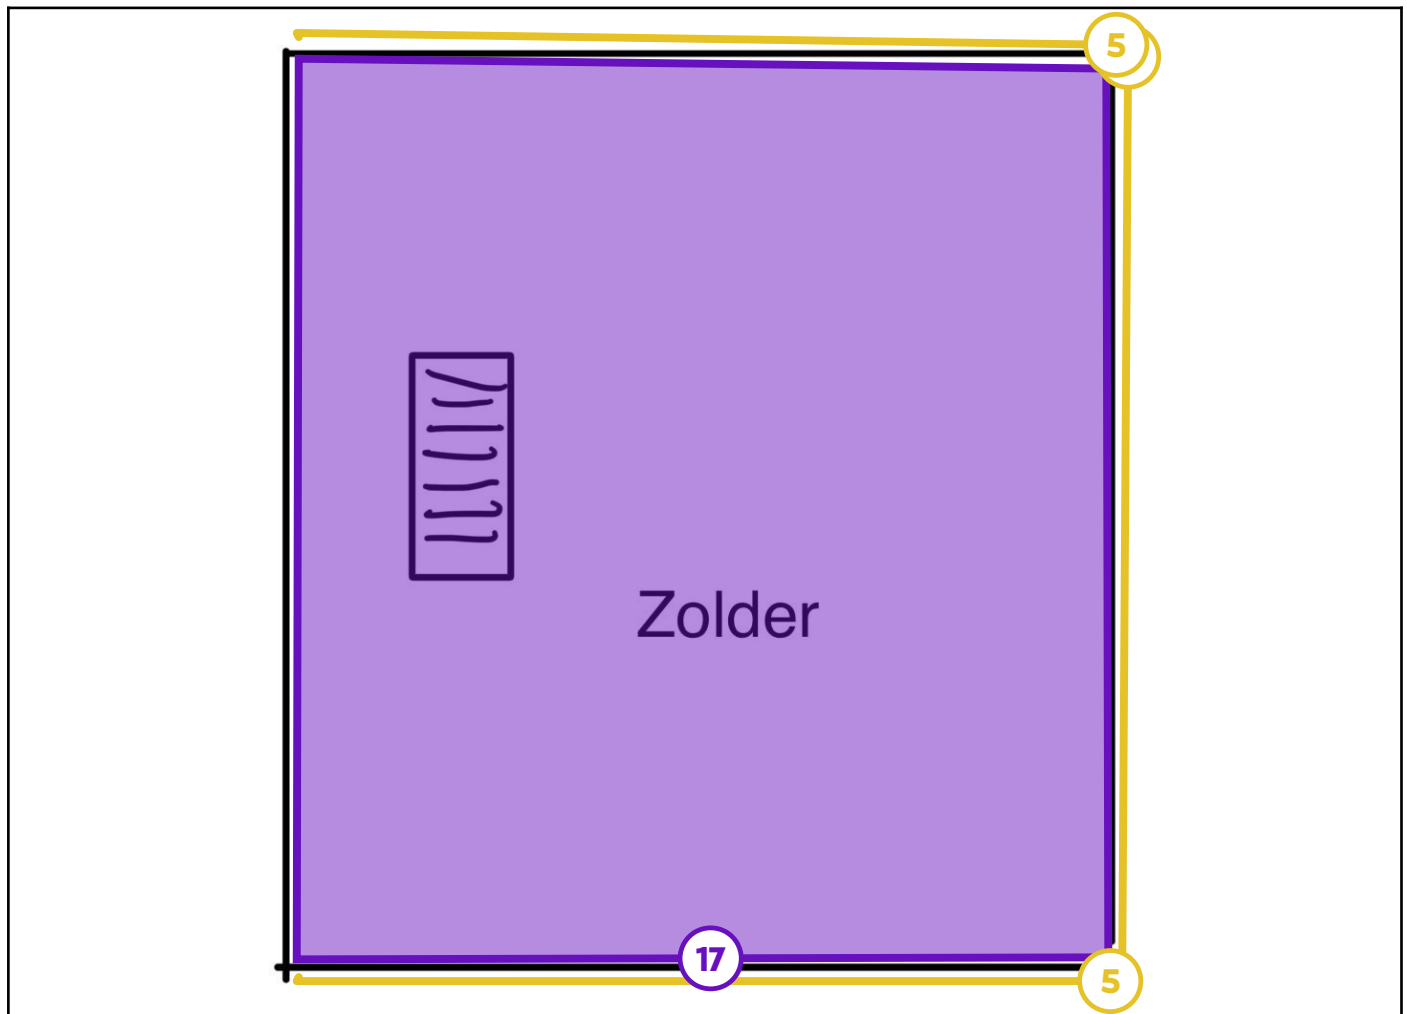
Plan 1.4: Zolder

Beschrijving	Type	Actie
5. Bekleding dakgoten	Asbestmateriaal	Zorgvuldig beheren
17. Onderdak hoofdgebouw	Advies	-

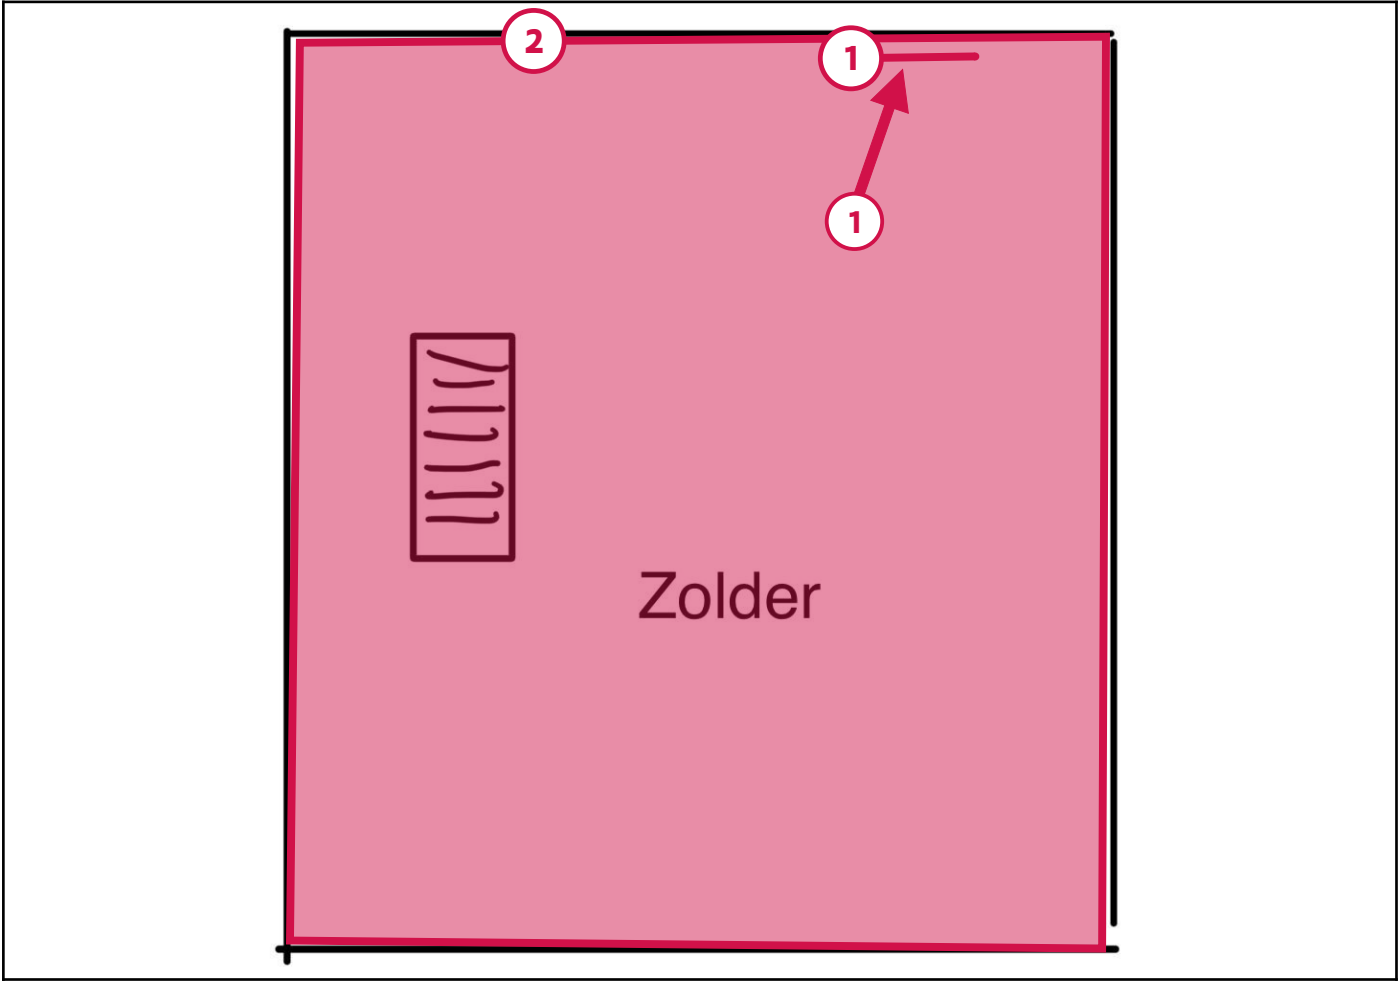
Plan 1.5: Zolder

Beschrijving	Type	Actie
1. Leien en nokstukken op zolder	Asbestmateriaal	Dringend verwijderen
2. Dak hoofdgebouw	Asbestmateriaal	Dringend verwijderen

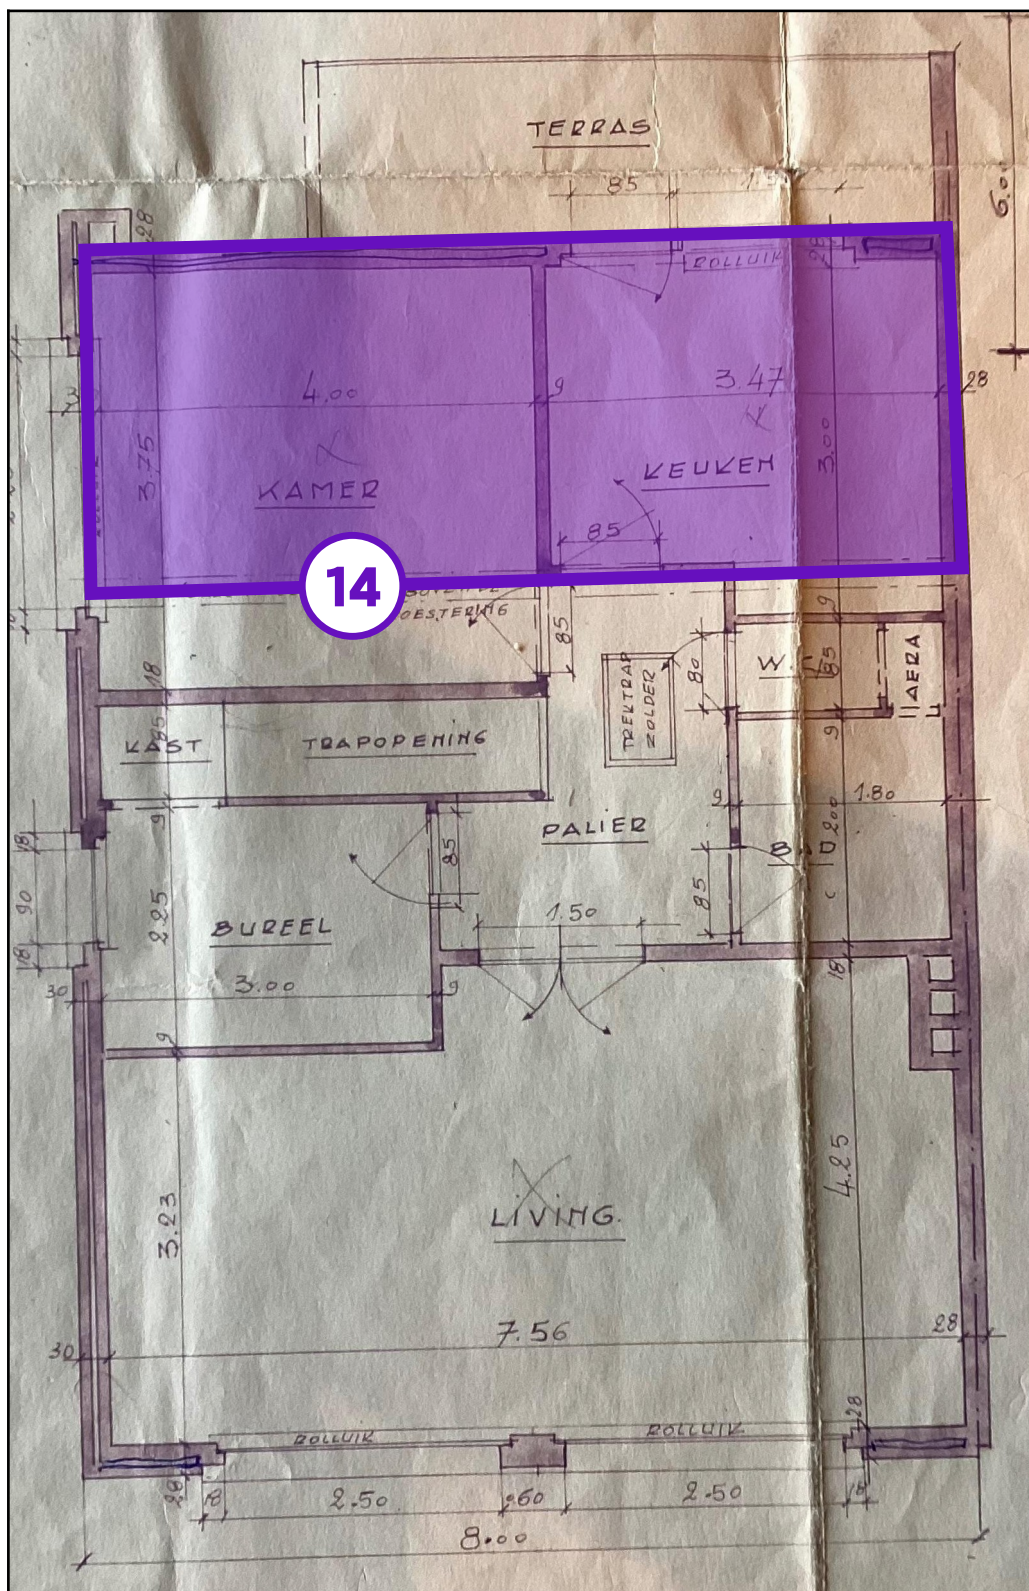
Plan 1.7: Appartement bus 2

14. Plat dak boven de keuken	Beperking	-
------------------------------	-----------	---

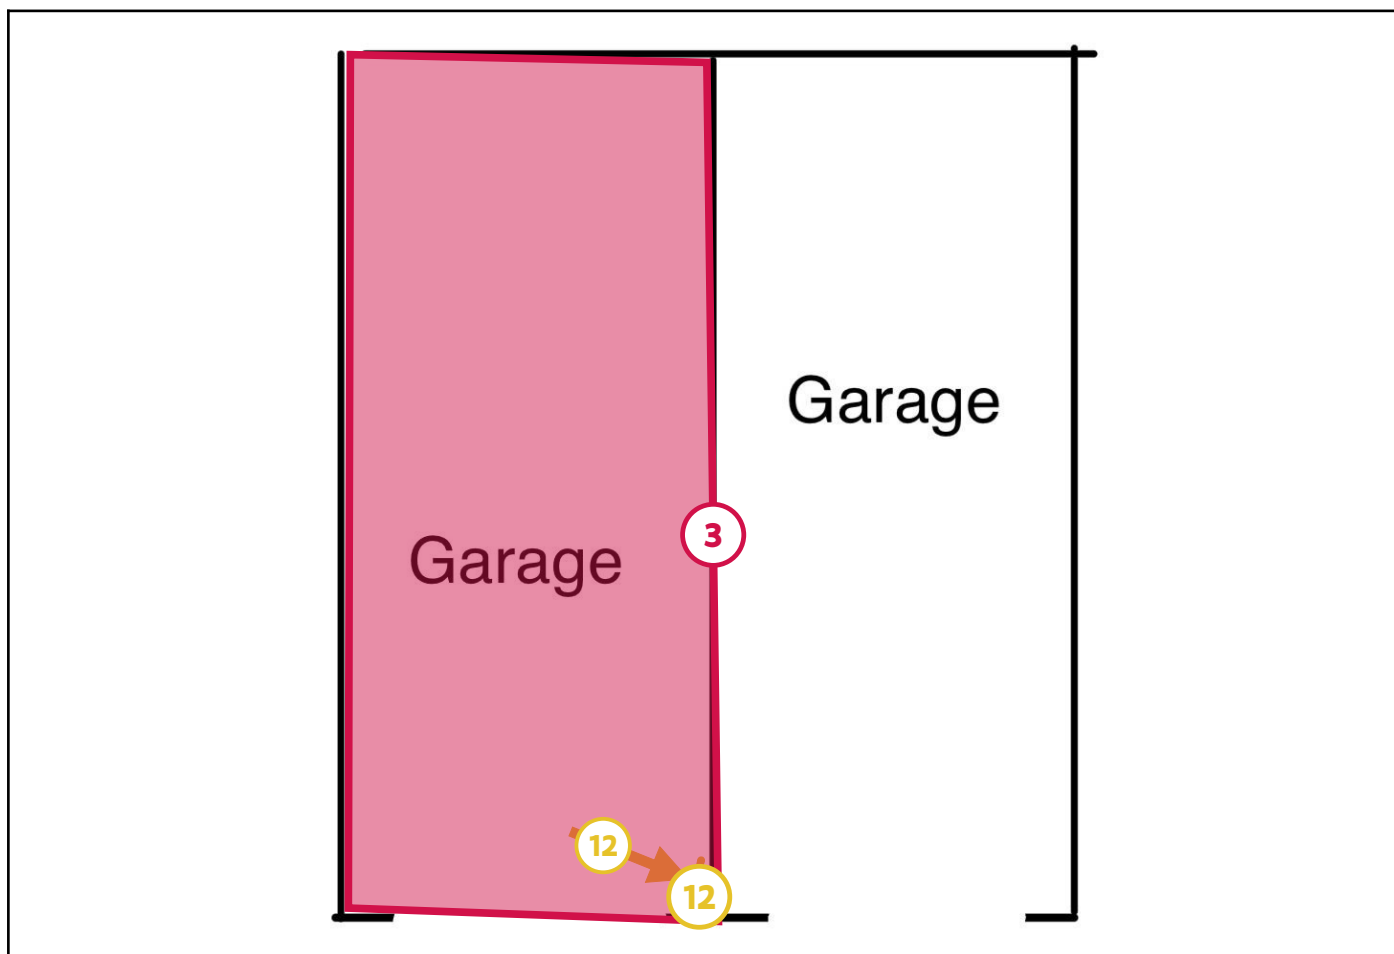
Plan 2.2: Garages

Beschrijving	Type	Actie
3. Dak van de garages onder de roofing	Asbestmateriaal	Dringend maatregelen nemen
12. Afvoerbuis in garage	Asbestmateriaal	Zorgvuldig beheren

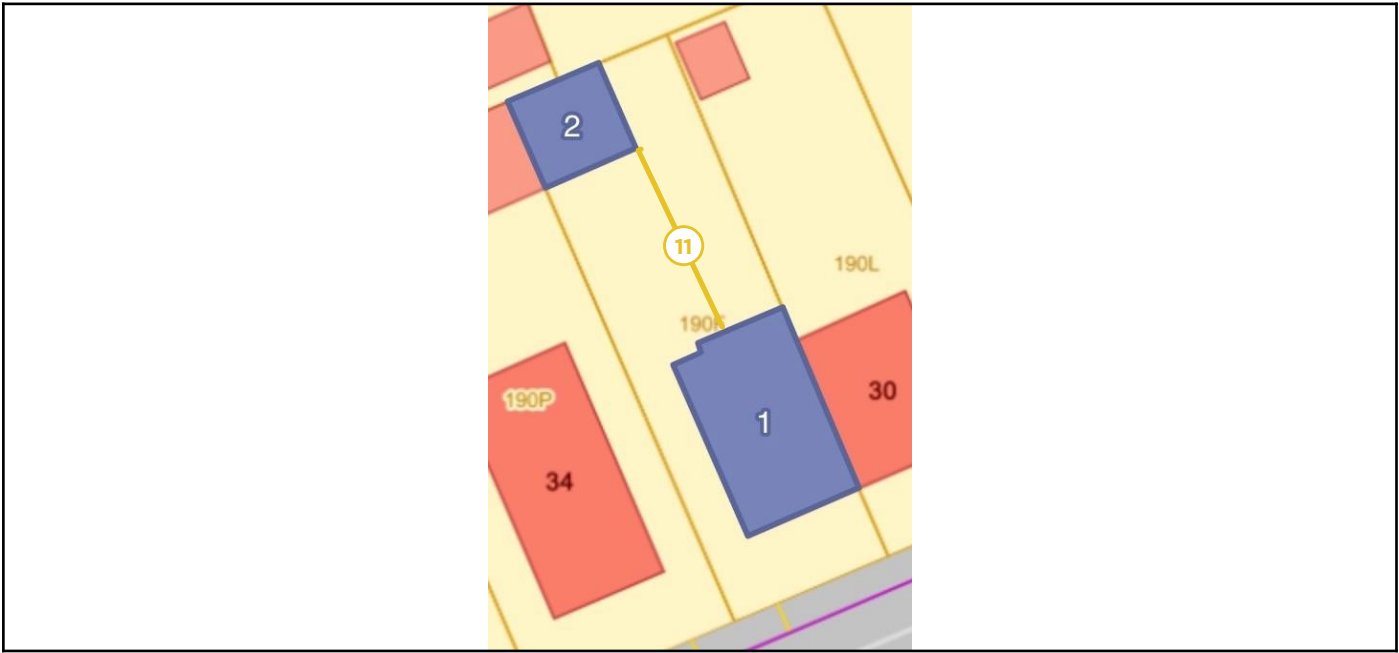
Plan 2.3: Grondplan

Beschrijving	Type	Actie
11. Boordstenen	Asbestmateriaal	Zorgvuldig beheren
