Asbestinventarisatattest

Van Nevelestraat 48, 2100 Antwerpen

Attestnummer : **20250421-000293.000**

Uitgegeven op : **21.04.2025**

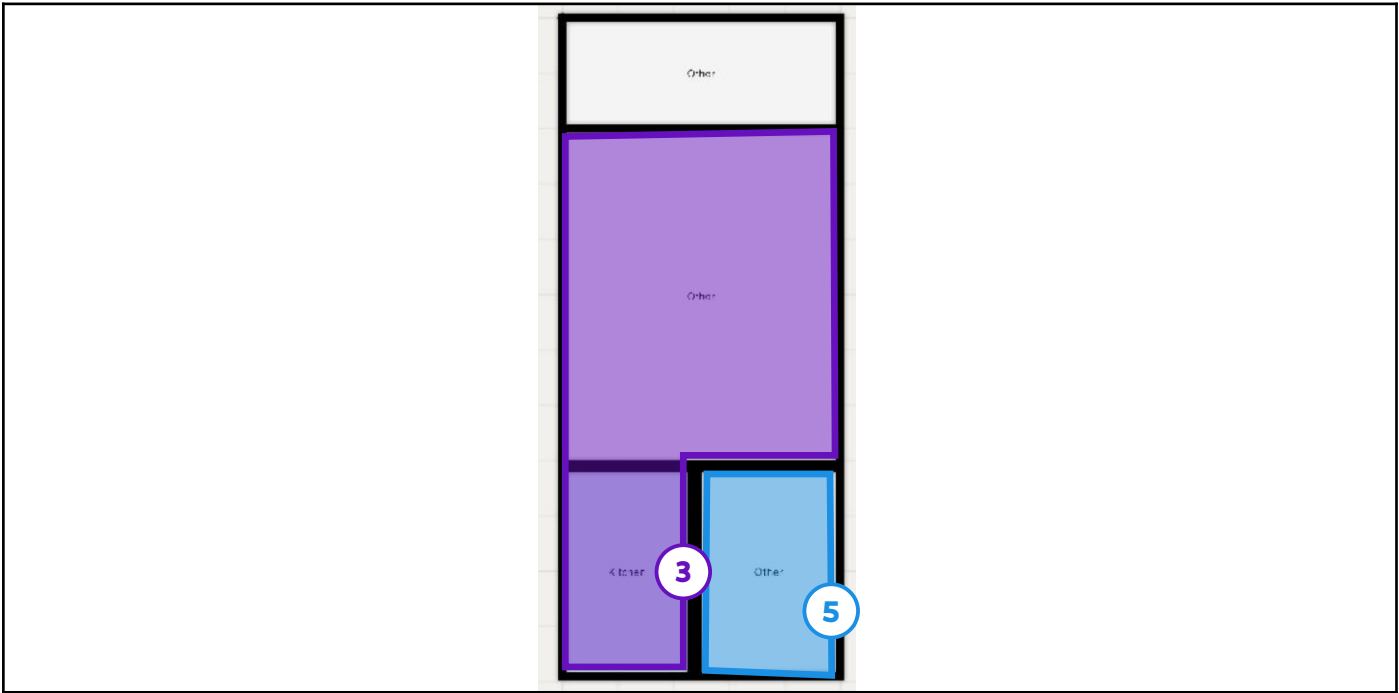
Plan 1.2: Grondplan gelijkvloers

Beschrijving	Type	Actie
3. Plafonds/gevels uit niet asbestverdacht materiaal	Advies	-
5. Pleisterwerk plafonds	Geen asbest	-

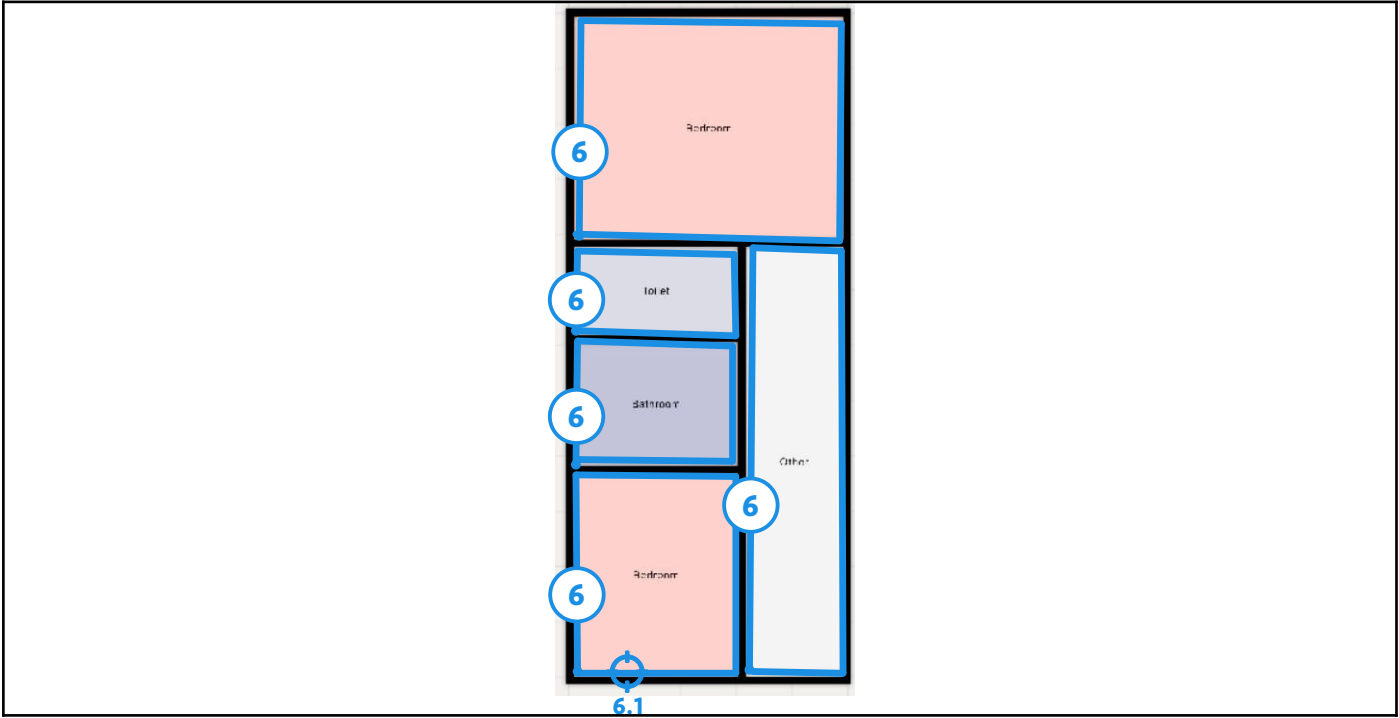
Plan 1.3: Grondplan 1ste verdieping

Beschrijving	Type	Actie
6. Pleisterwerk muren	Geen asbest	-
6.1 Code: MM01: Pleisterwerk	Mengmonster	-

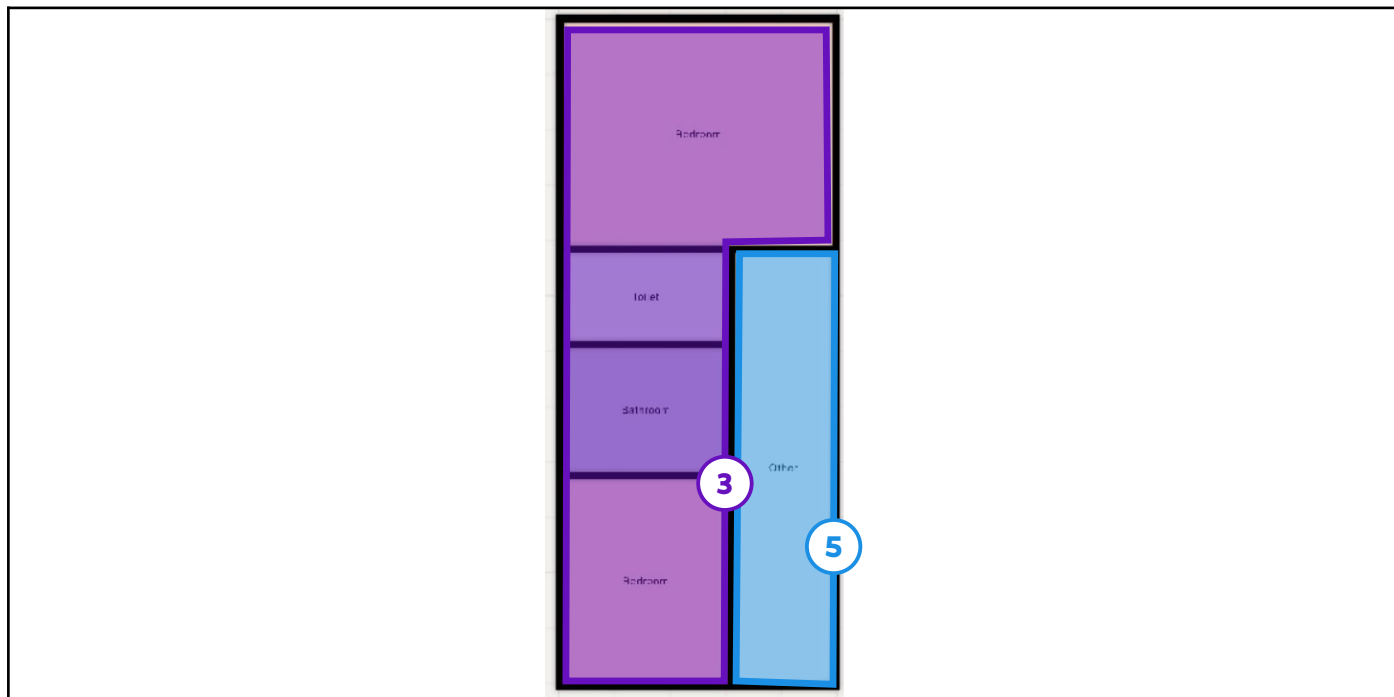
Plan 1.4: Grondplan 1ste verdieping

Beschrijving	Type	Actie
3. Plafonds/gevels uit niet asbestverdacht materiaal	Advies	-
5. Pleisterwerk plafonds	Geen asbest	-

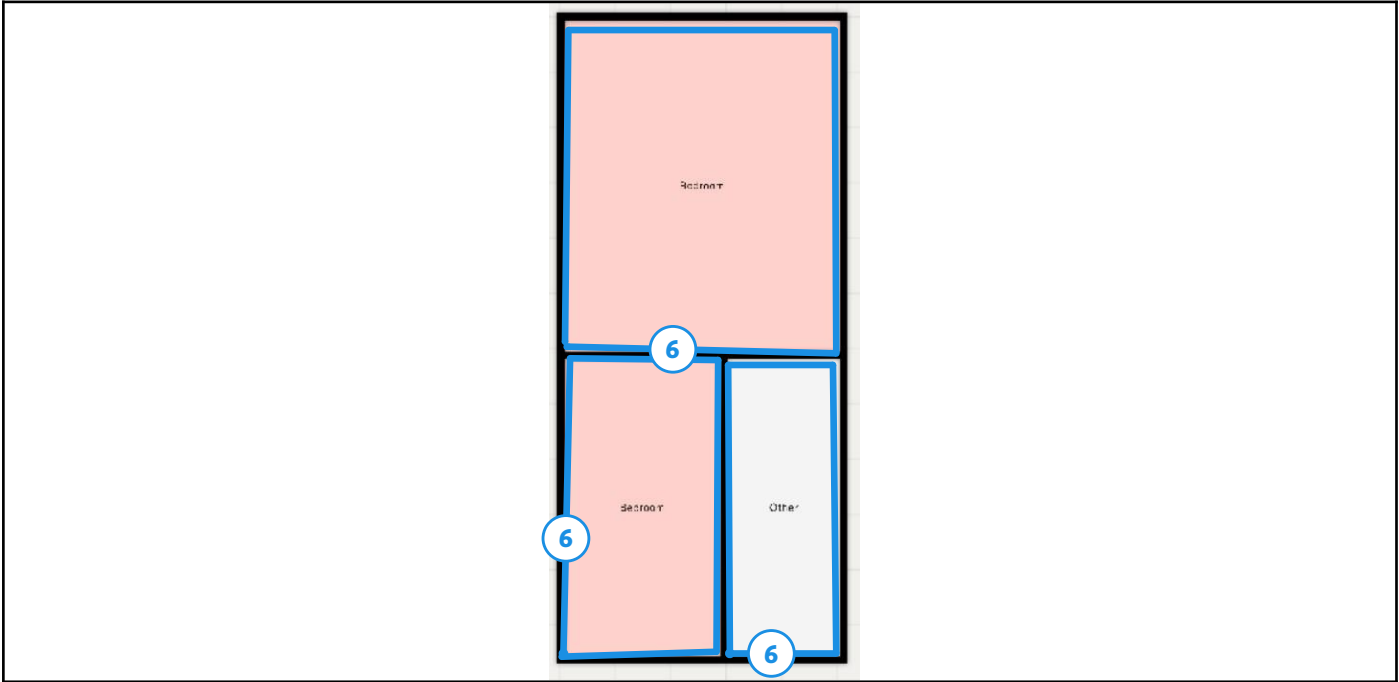
Plan 1.5: Grondplan 2de verdieping

Beschrijving	Type	Actie
6. Pleisterwerk muren	Geen asbest	-

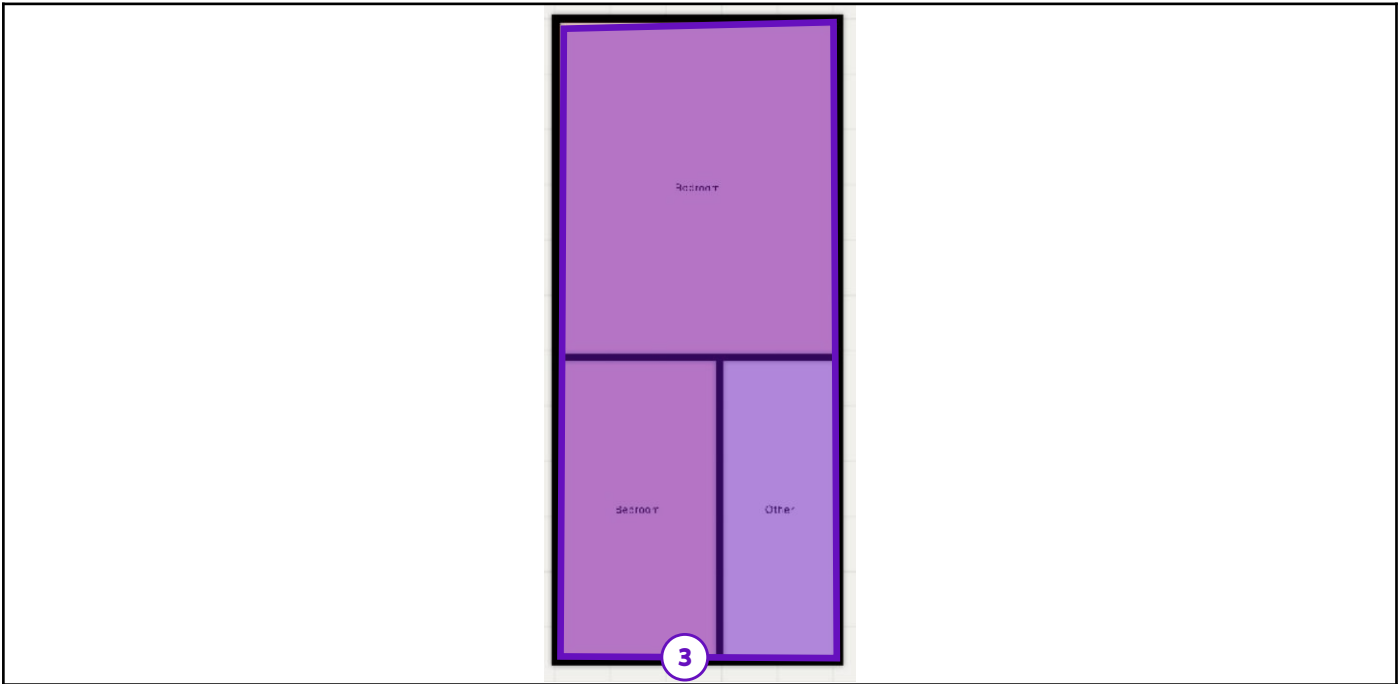
Plan 1.6: Grondplan 2de verdieping

Beschrijving	Type	Actie
3. Plafonds/gevels uit niet asbestverdacht materiaal	Advies	-

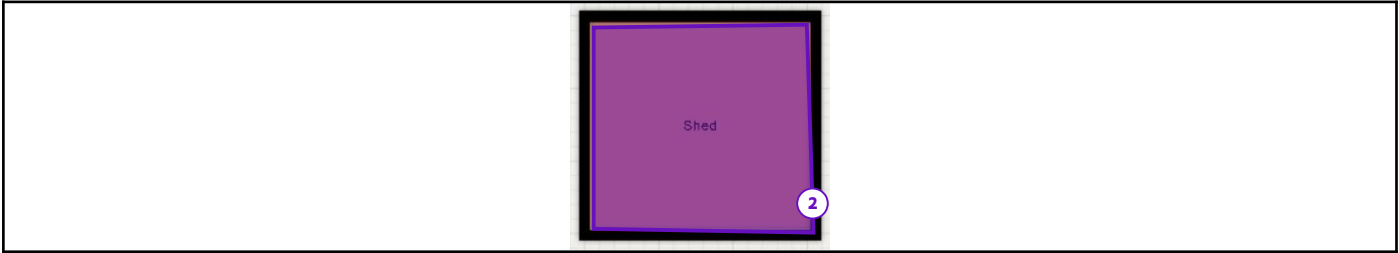
Plan 2.1: Grondplan tuinhuisje

Beschrijving	Type	Actie
2. Houten tuinhuis	Advies	-
