Asbestinventarisatetest

Broekstraat 33, 1700 Dilbeek

Attestnummer : 20250603-000351.000

Uitgegeven op : 03.06.2025

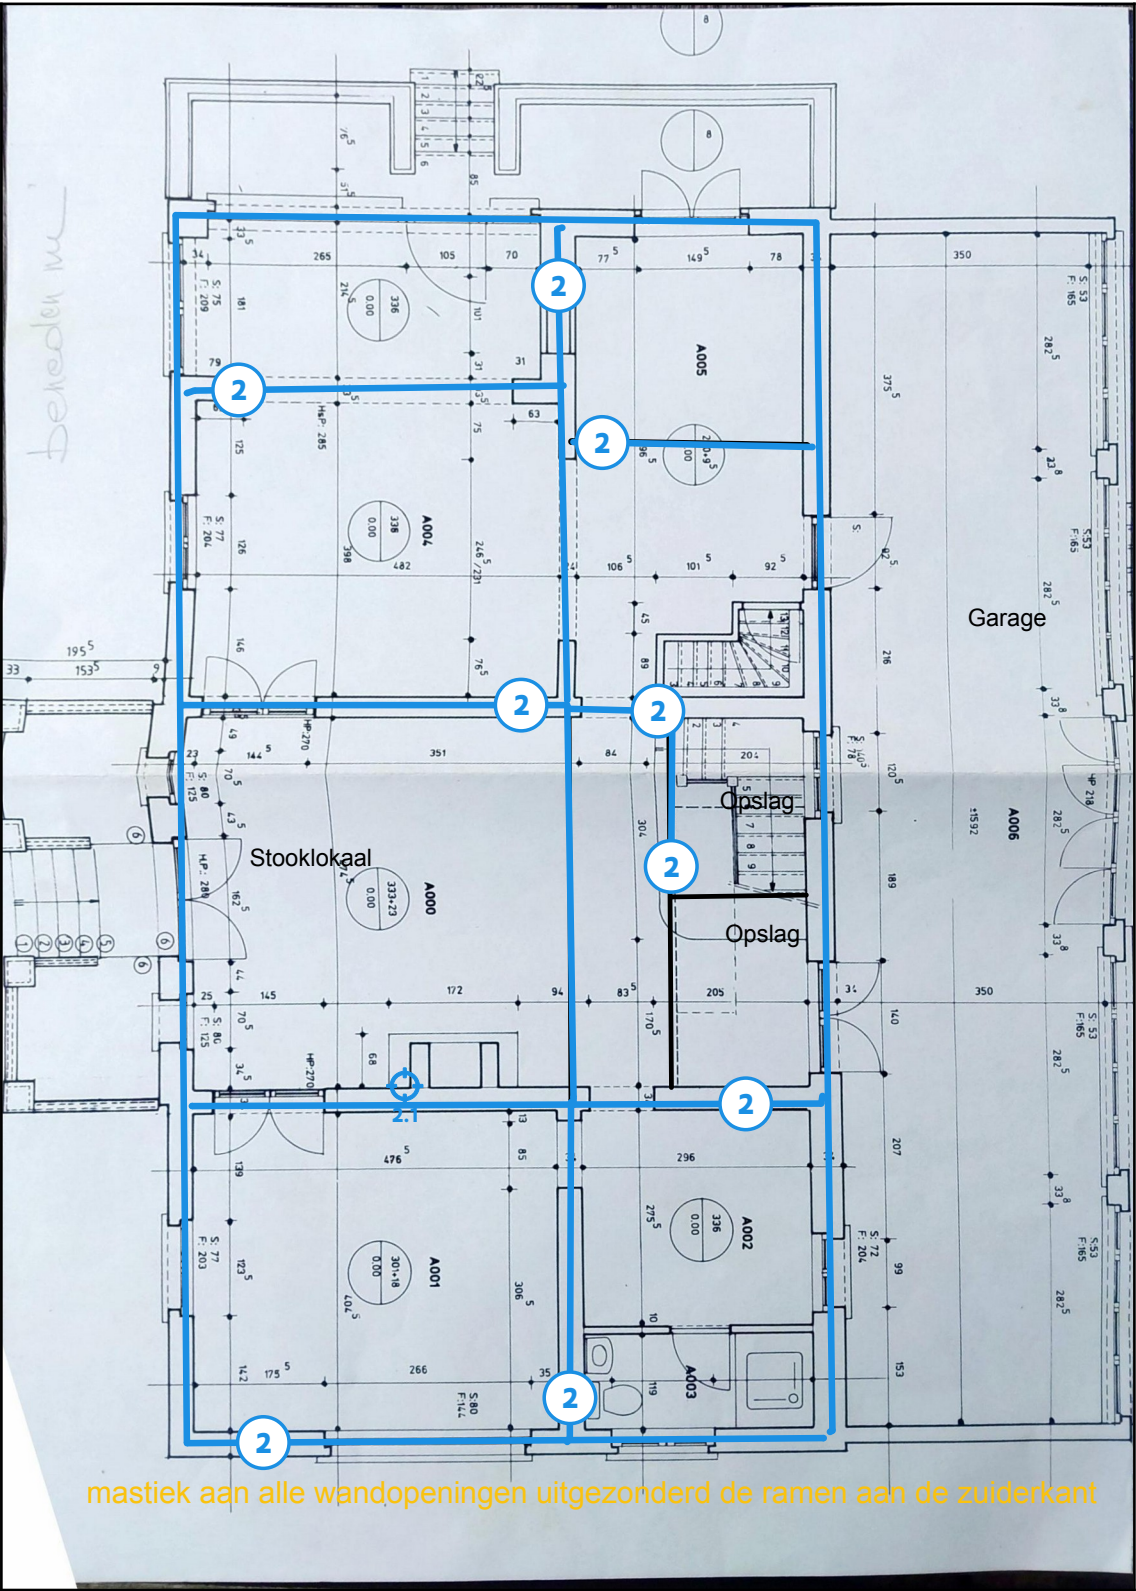
Plan 1.1: Kelder

2. Pleisterwerk muren (hoeveelheden)	Geen asbest	-
2.1 Code: M01	Mengmonster	-
6. Kitramen (tussen glas en profiel)	Geen asbest	-

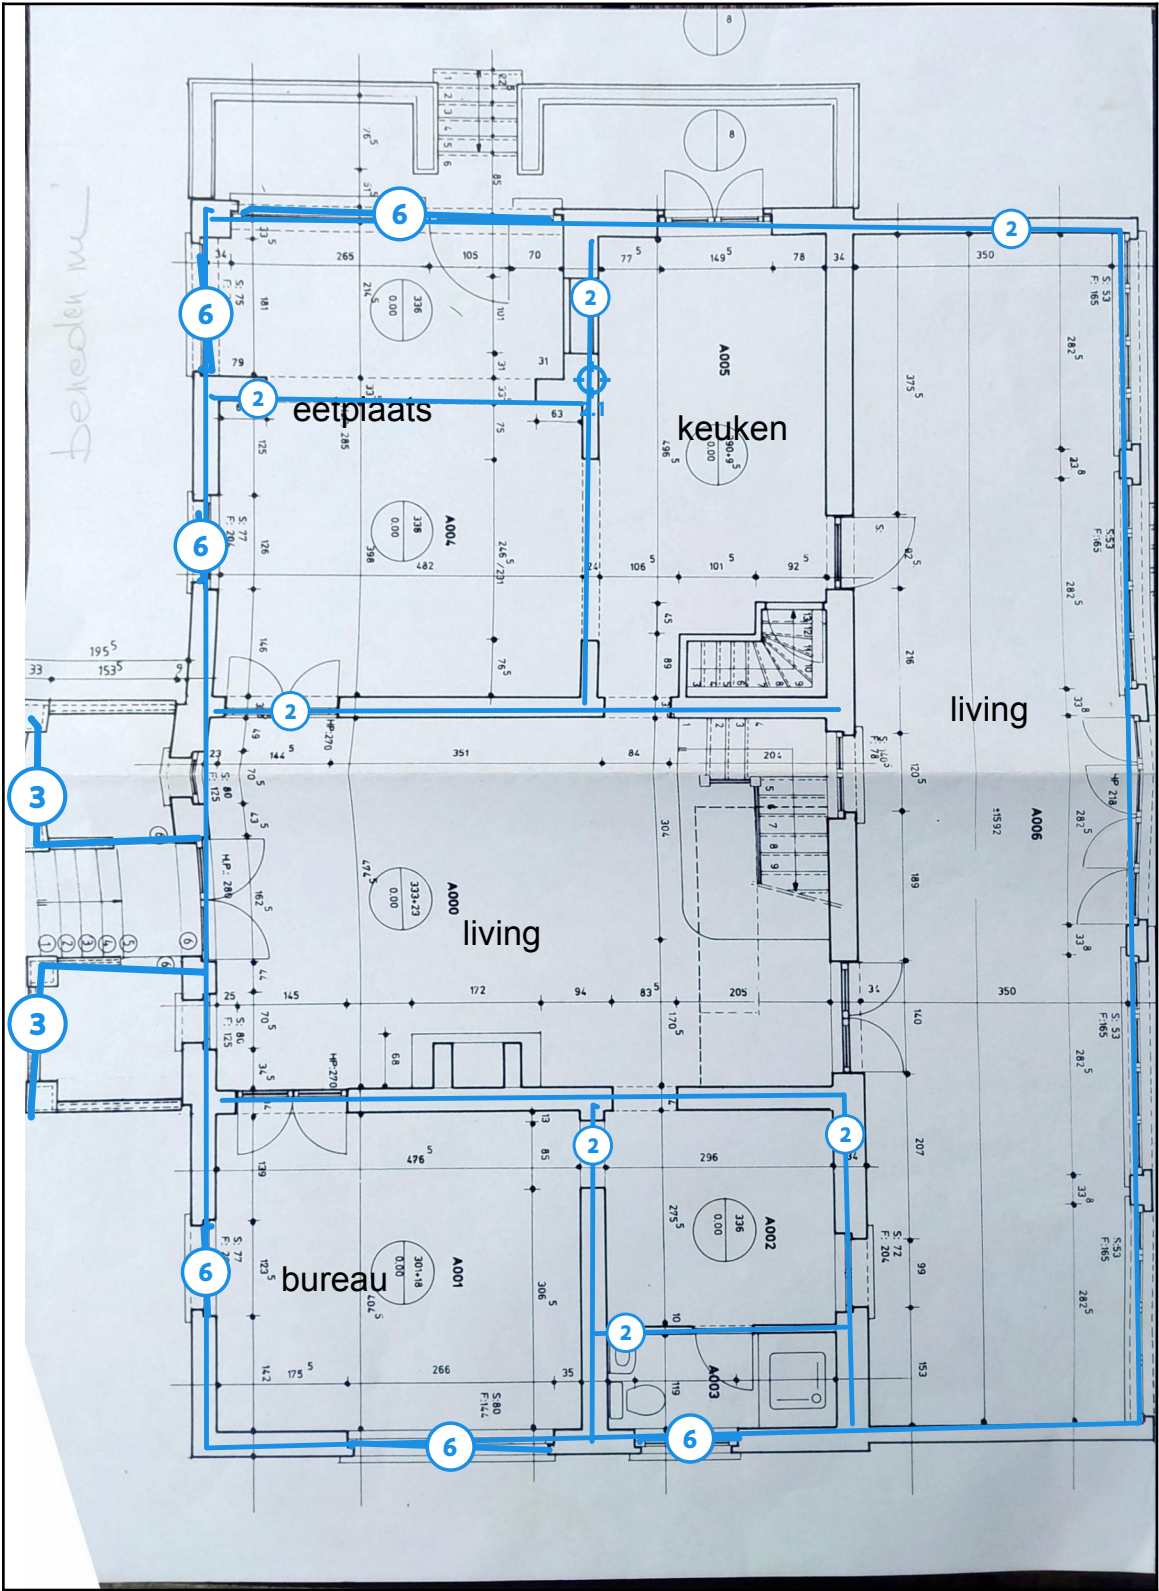
Plan 1.2: Verdiep 0

2. Pleisterwerk muren (hoeveelheden)	Geen asbest	-
2.1 Code: M01	Mengmonster	-
3. Crepi	Geen asbest	-
6. Kitramen (tussen glas en profiel)	Geen asbest	-

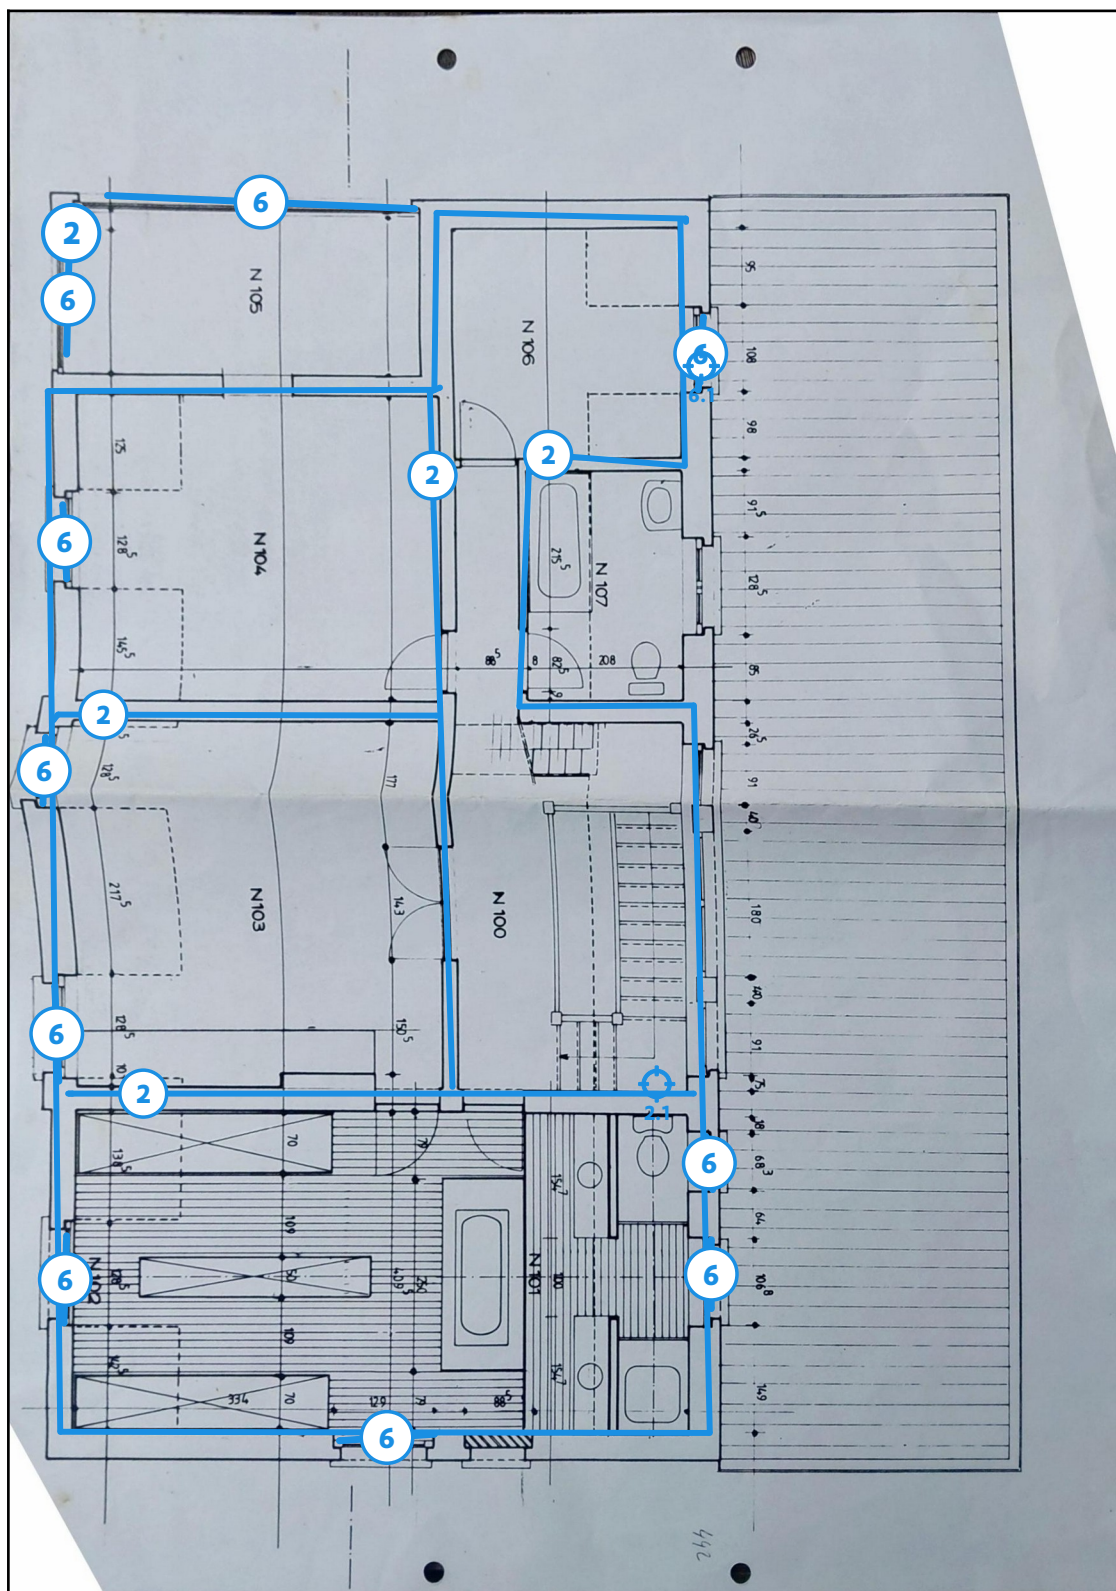
Plan 1.3: Verdiep 1

2. Pleisterwerk muren (hoeveelheden)	Geen asbest	-
2.1 Code: M01	Mengmonster	-
6. Kitramen (tussen glas en profiel)	Geen asbest	-
6.1 Code: M02	Puntmonster	-

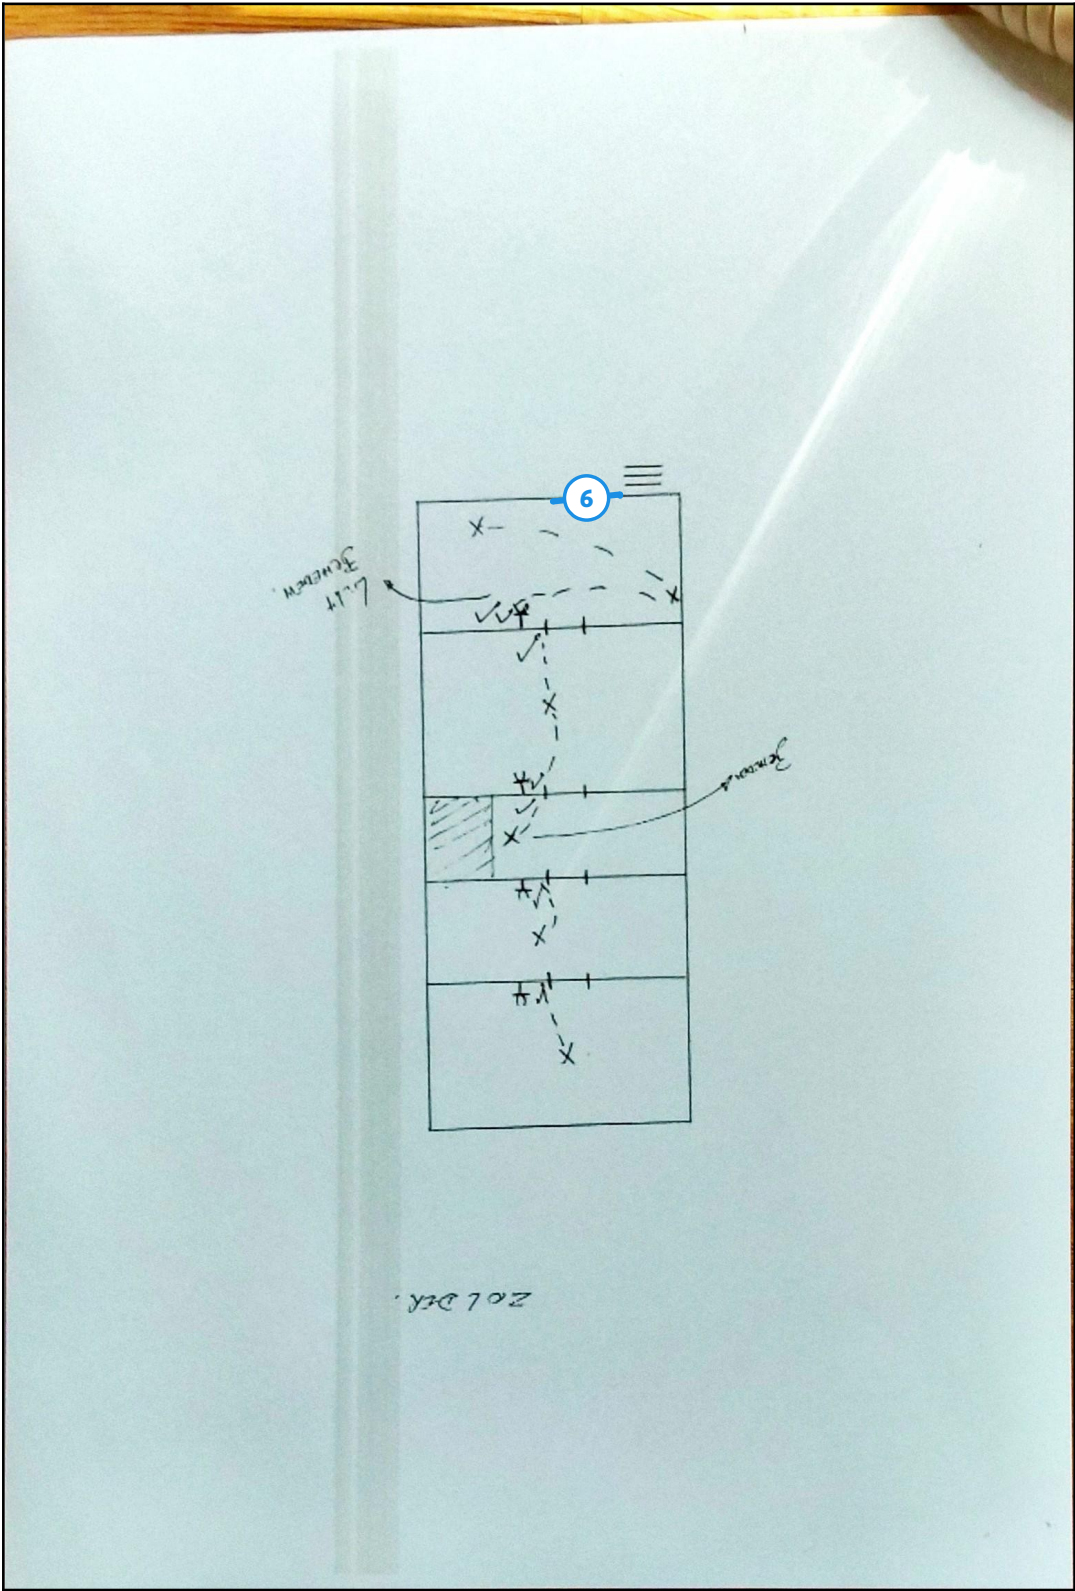
Plan 1.4: Zolder

6. Kitramen (tussen glas en profiel)	Geen asbest	-
--------------------------------------	-------------	---

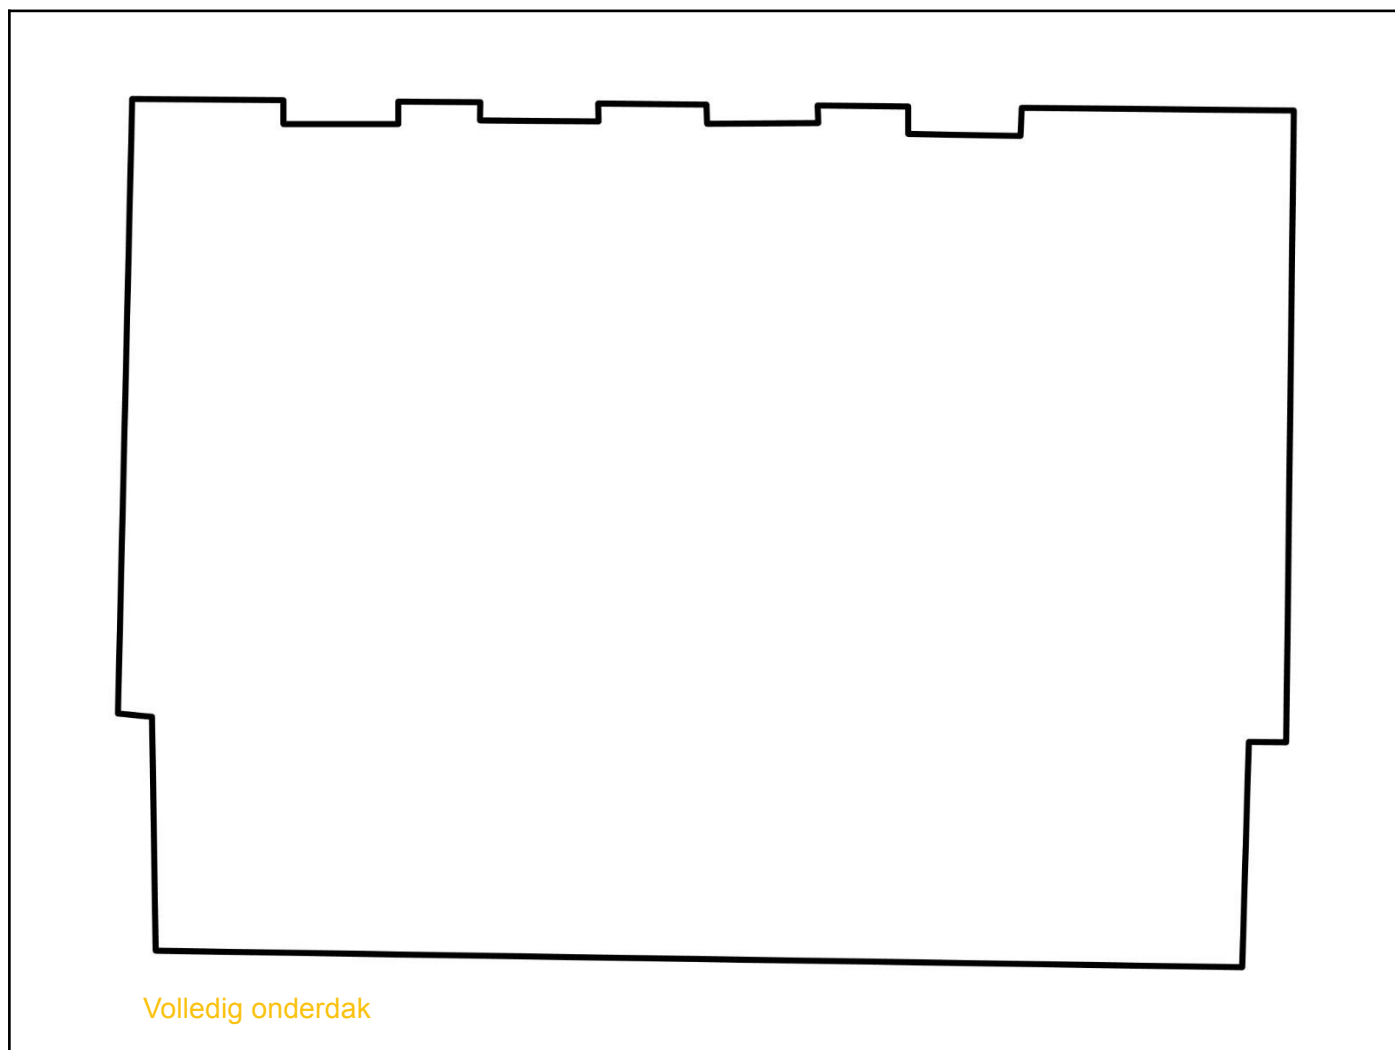
Plan 1.5: Dak

Beschrijving	Type	Actie
1. Onderdak van de woning is uit doet	Advies	-

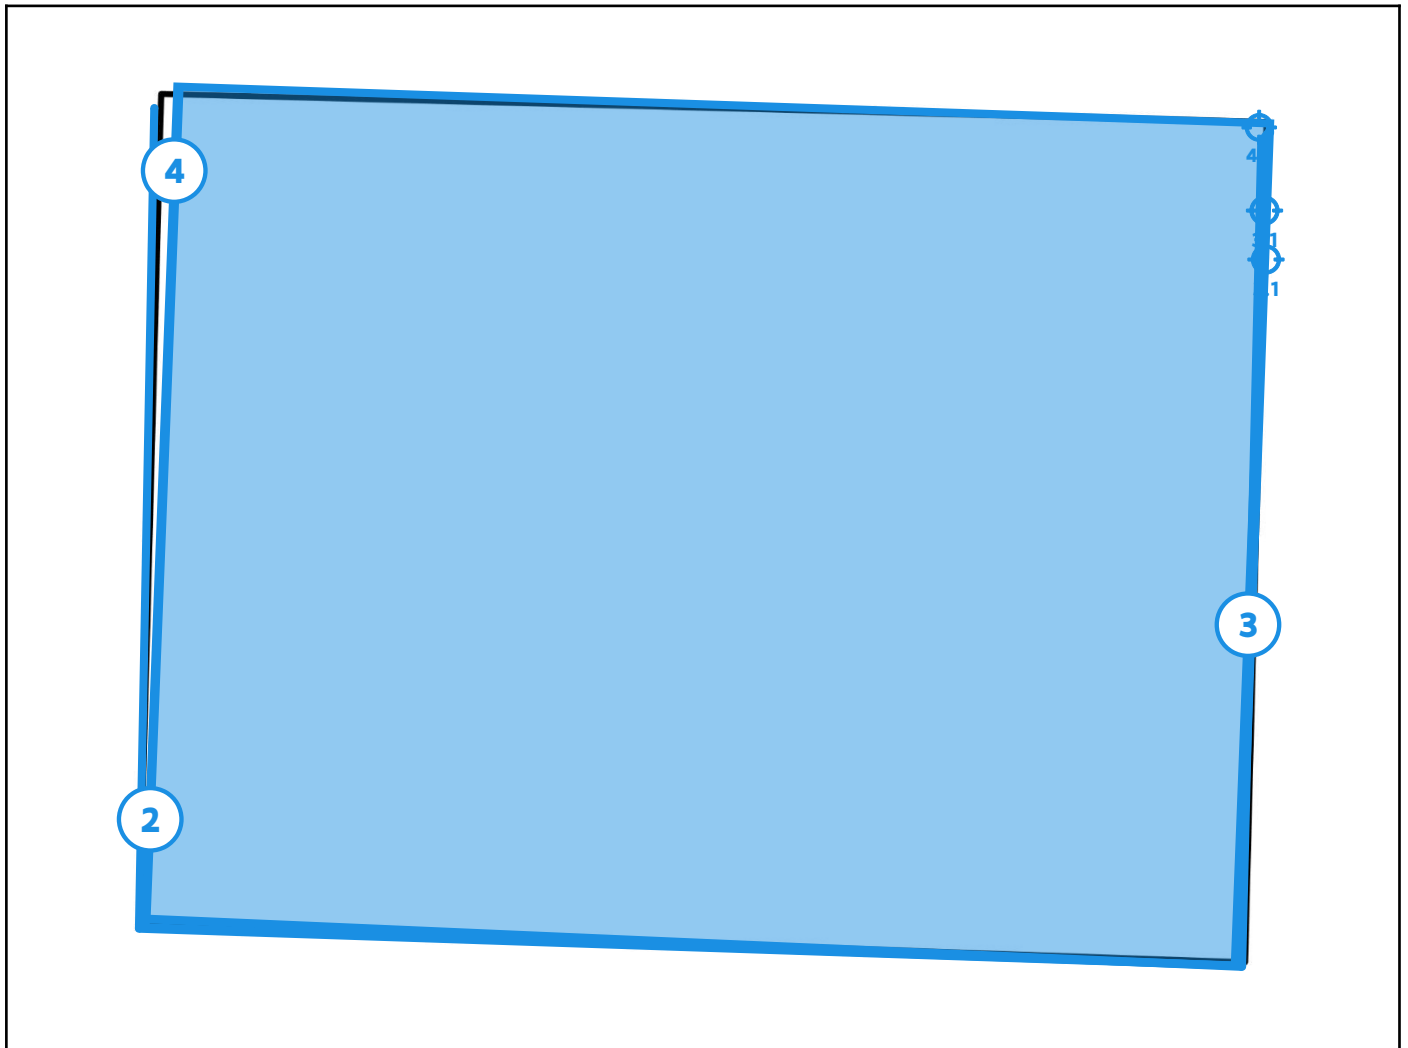
Plan 2.1: Poolhouse plan

Beschrijving	Type	Actie
2. Pleisterwerk muren (hoeveelheden)	Geen asbest	-
3. Crepi	Geen asbest	-
3.1 Code: M03	Mengmonster	-
4. Roofing	Geen asbest	-
4.1 Code: M05	Puntmonster	-

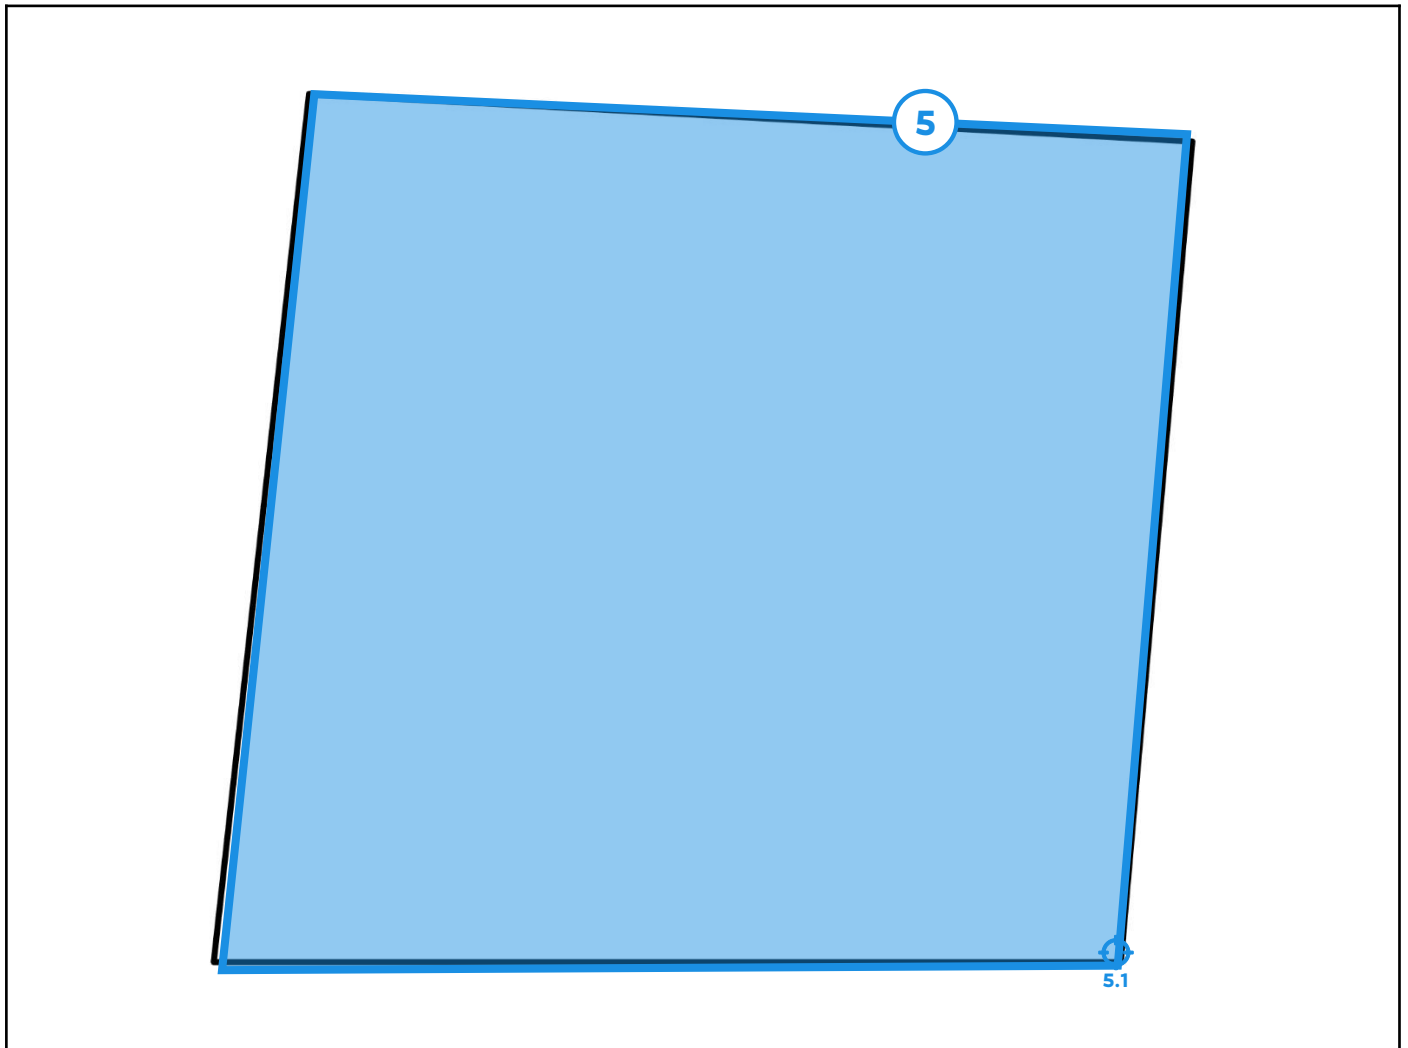
Plan 3.1: Tuinhuis plan

Beschrijving	Type	Actie
5. Bitumen golfplaat	Geen asbest	-
5.1 Code: M04	Puntmonster	-
