Asbestinventarisatetest

Heembeemd 67, 2800 Mechelen

Attestnummer : 20241215-000150.000

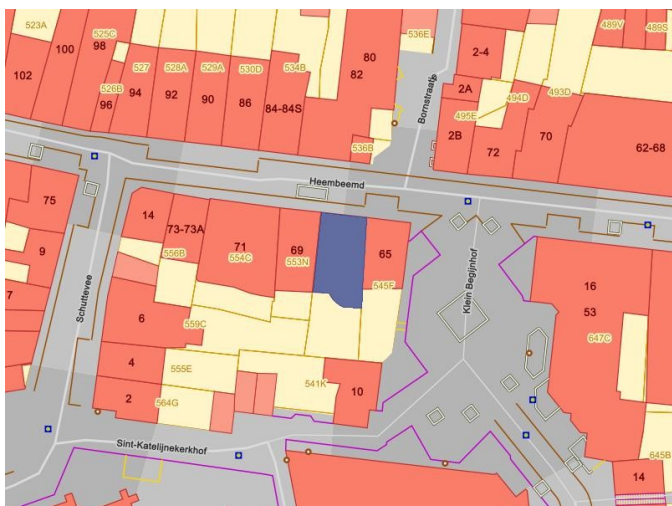
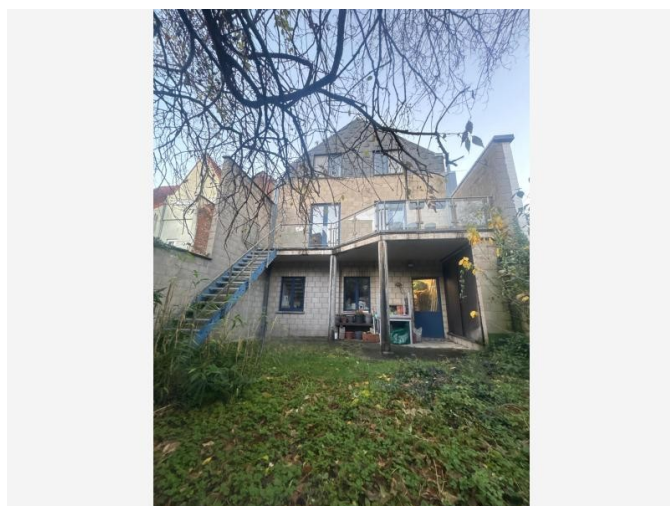
Zone 1: Woning

- 4 Asbestmaterialen**
- 2 Beperkingen**
- 0 Uitsluitingen
- 0 Roerende goederen
- 0 Puin, steenslag, (water)bodem
- 0 Adviezen
- 3 Geen asbest**

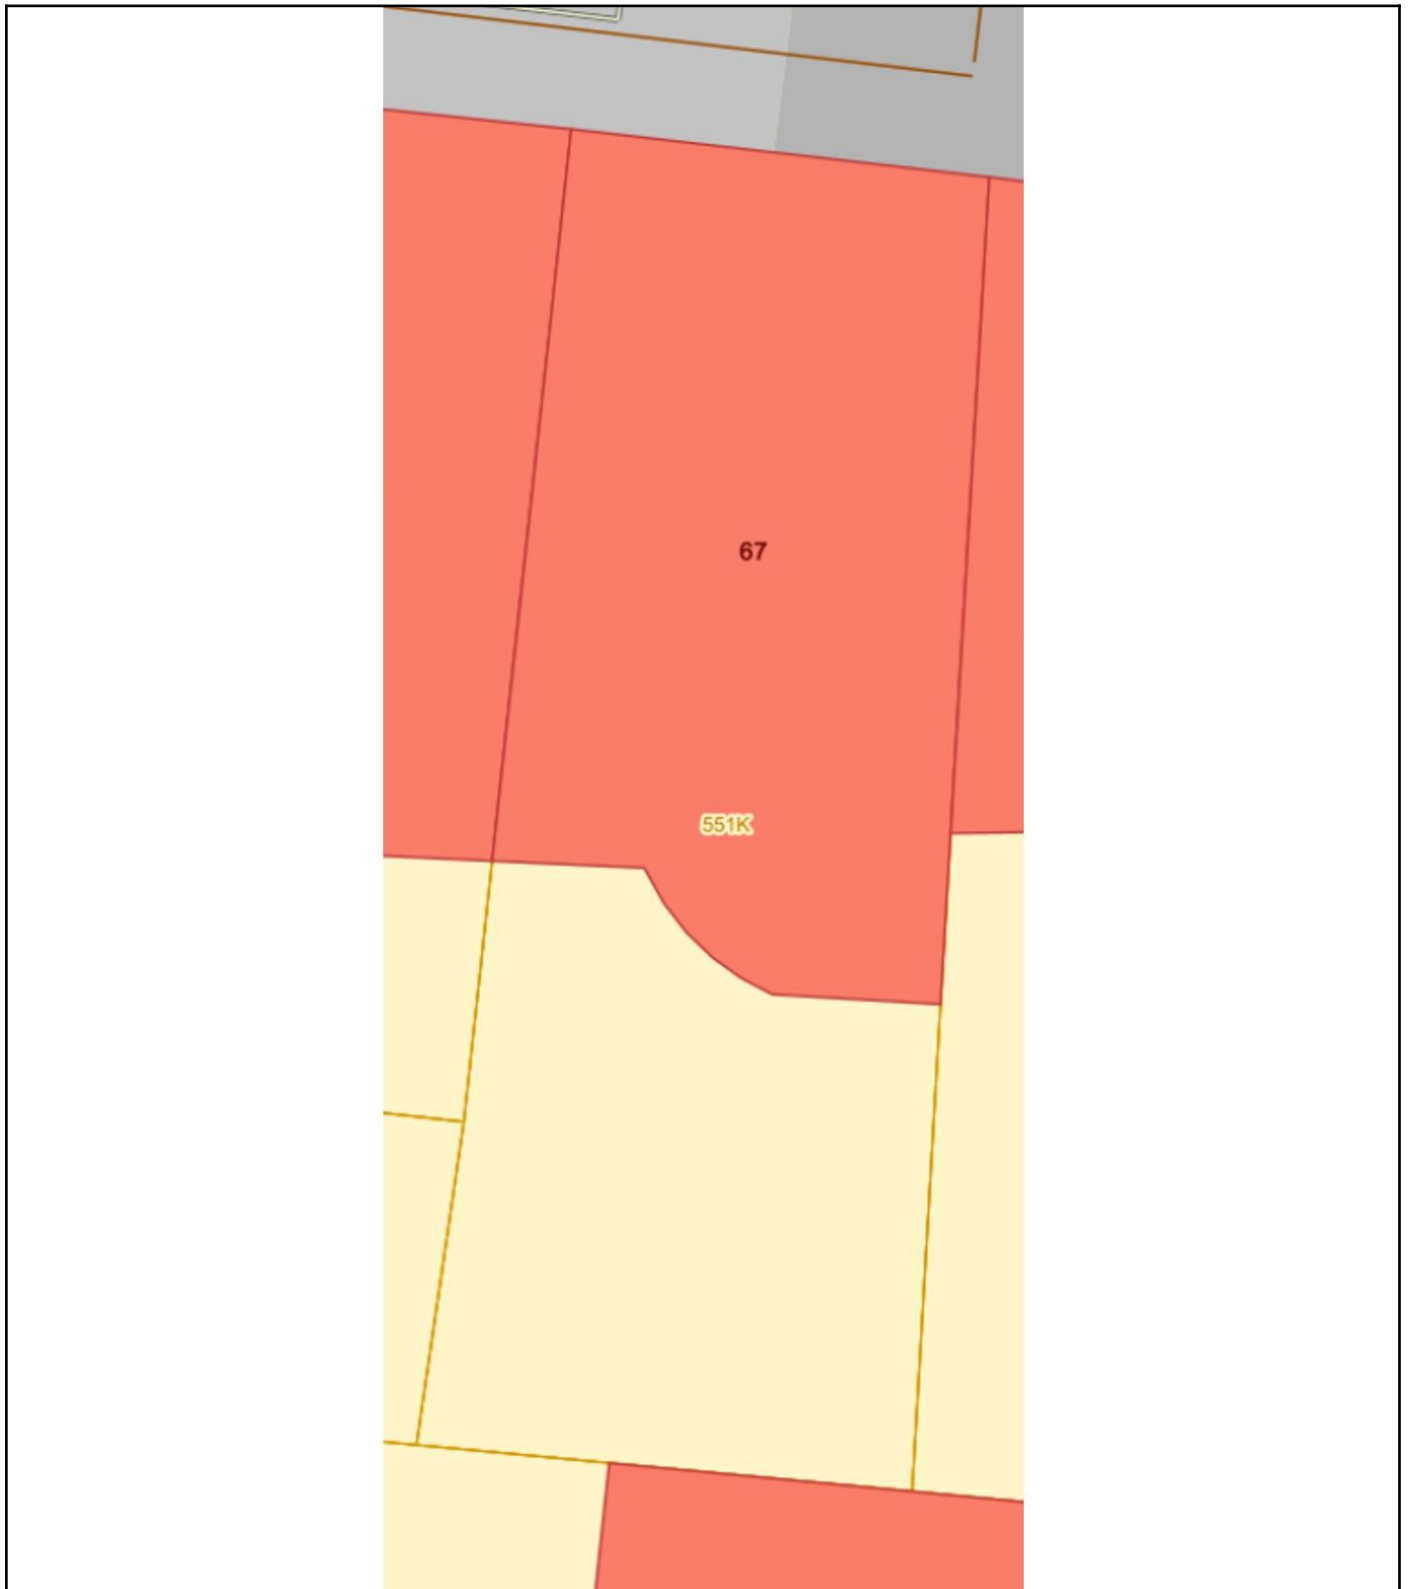
Plan 2.1: Vaststellingen buiten de constructies

- 0 Asbestmaterialen
- 0 Beperkingen
- 0 Roerende goederen
- 0 Puin, steenslag, (water)bodem
- 0 Adviezen
- 0 Geen asbest
