Asbestinventarisatetest

Botermarkt 2, 2800 Mechelen

Attestnummer : 20240118-000383.000

Uitgegeven op : 18.01.2024

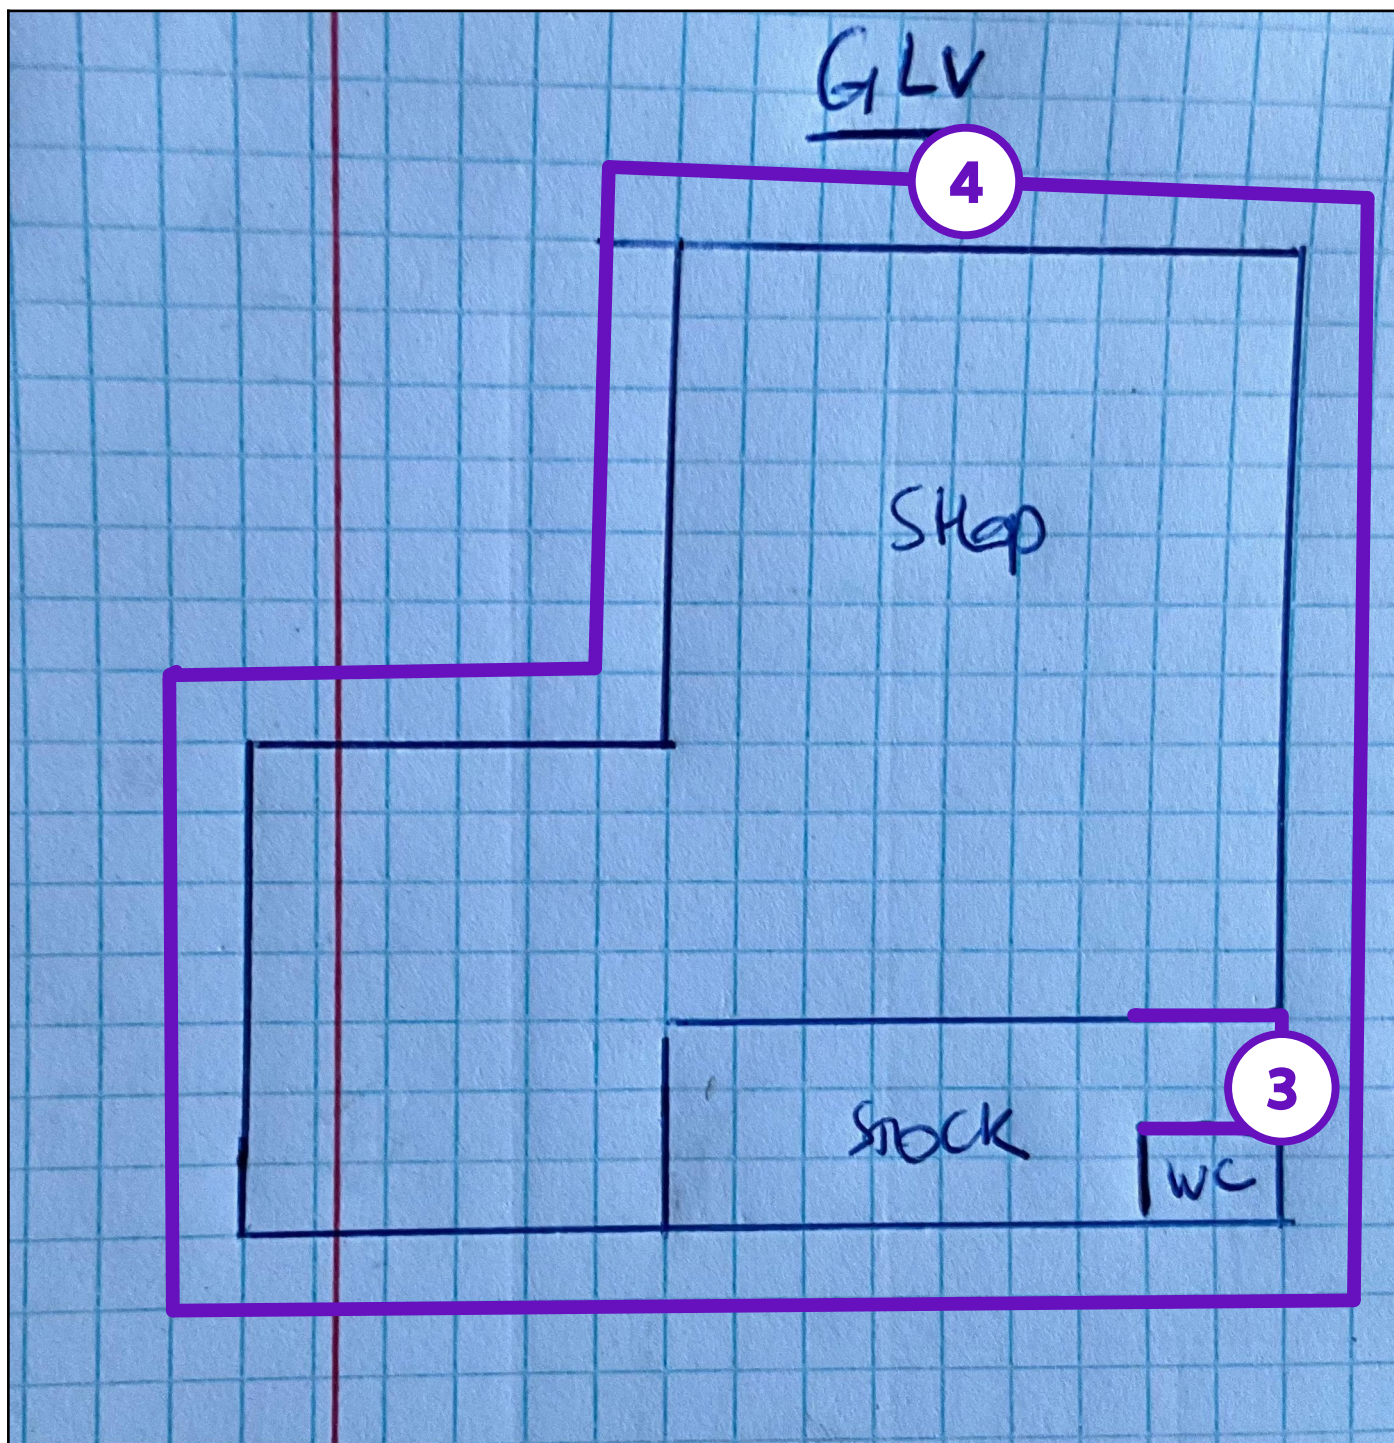
Plan 1.1: Gelijkvloers

Beschrijving	Type	Actie
3. Tegellijn - keuken	Advies	-
4. Winkelpand - interieurbouw	Advies	-

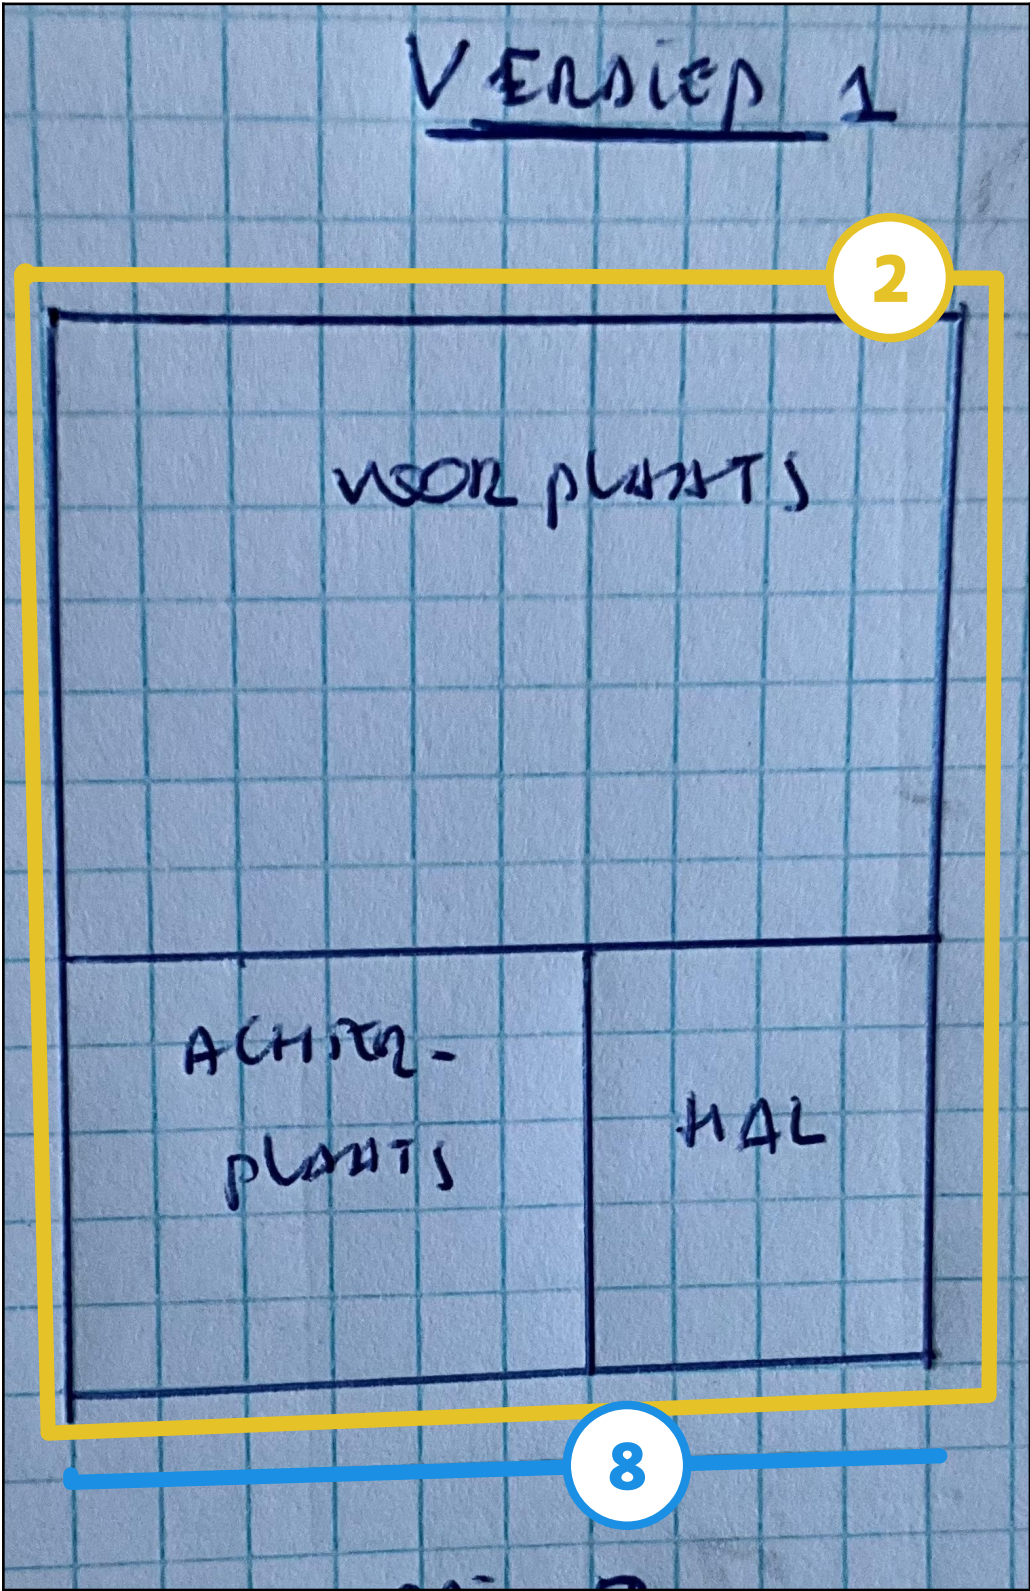
Plan 1.2: Verdiep 1

2. Bakeliet- Electra toepassingen	Asbestmateriaal	Zorgvuldig beheren
8. Pleister achtergevel	Geen asbest	-

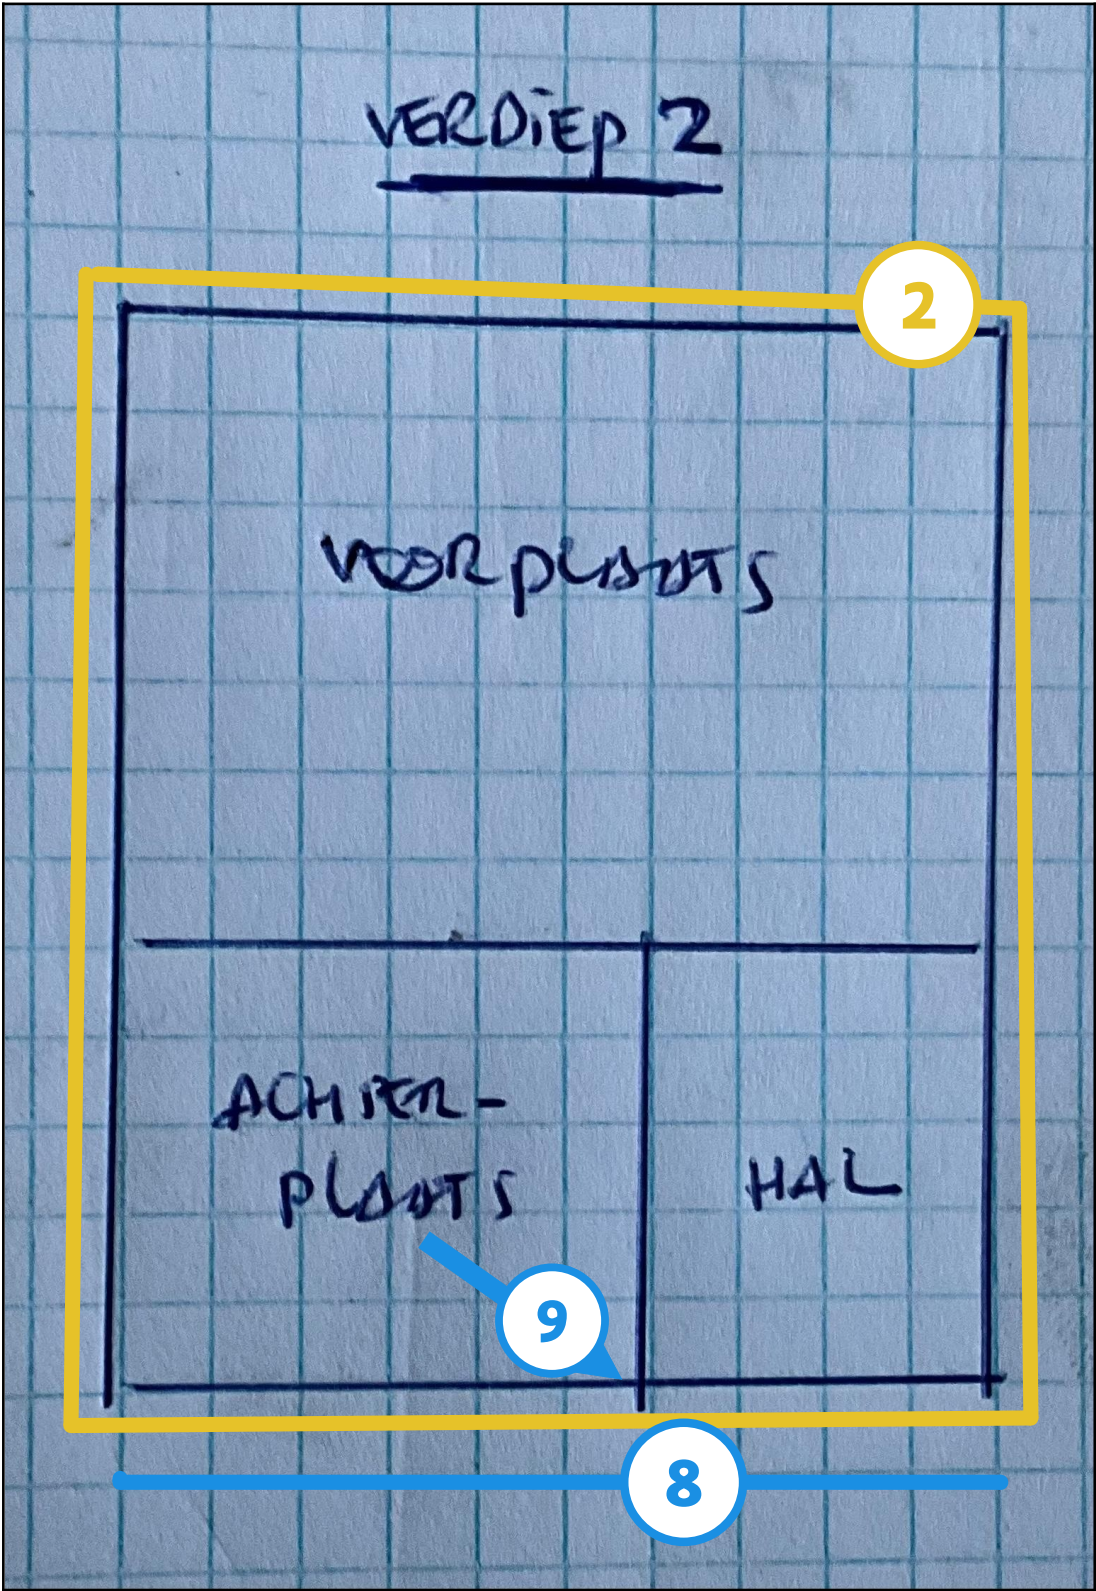
Plan 1.3: Verdiep 2

2. Bakeliet- Electra toepassingen	Asbestmateriaal	Zorgvuldig beheren
8. Pleister achtergevel	Geen asbest	-
9. Puin - tegel(lijm)	Geen asbest	-
