# Asbestinventarisatetest

Louis Thevenetlaan 5, 1500 Halle

Attestnummer : **20250213-000458.000**

Uitgegeven op : **13.02.2025**

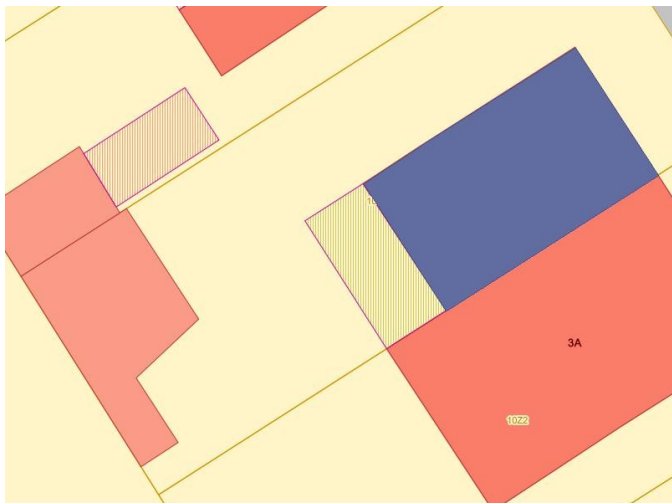
## Zone 1: Hoofdgebouw ééngezinswoning

- 0 Asbestmaterialen
- 0 Beperkingen
- 0 Uitsluitingen
- 0 Roerende goederen
- 0 Puin, steenslag, (water)bodem
- 5 Adviezen
- 2 Geen asbest

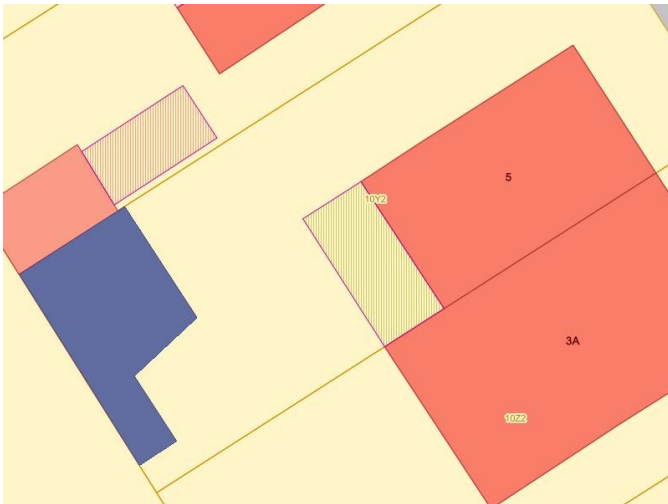
## Zone 2: Bijgebouw garage + hondenhok

- 0 Asbestmaterialen
- 0 Beperkingen
- 0 Uitsluitingen
- 0 Roerende goederen
- 0 Puin, steenslag, (water)bodem
- 0 Adviezen
- 1 **Geen asbest**

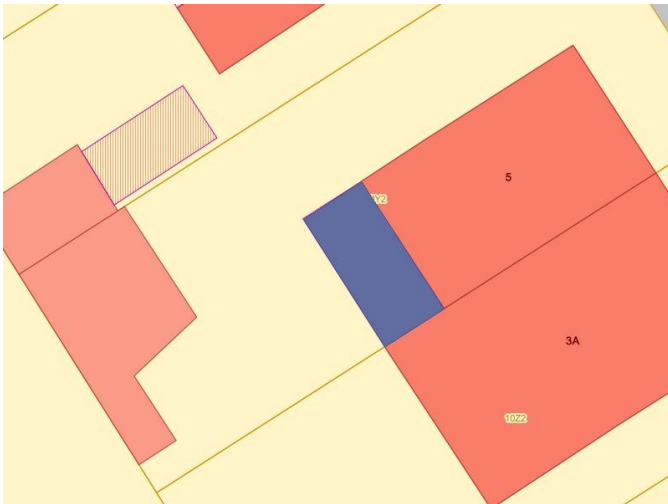
## Zone 3: Afdak/PVC luifel

- 0 Asbestmaterialen
- 0 Beperkingen
- 0 Uitsluitingen
- 0 Roerende goederen
- 0 Puin, steenslag, (water)bodem
- 0 Adviezen
- 0 Geen asbest
