Asbestinventarisatetest

Frederic Chopinlaan 6, 1500 Halle

Attestnummer : 20250610-000552.000

Uitgegeven op : 10.06.2025

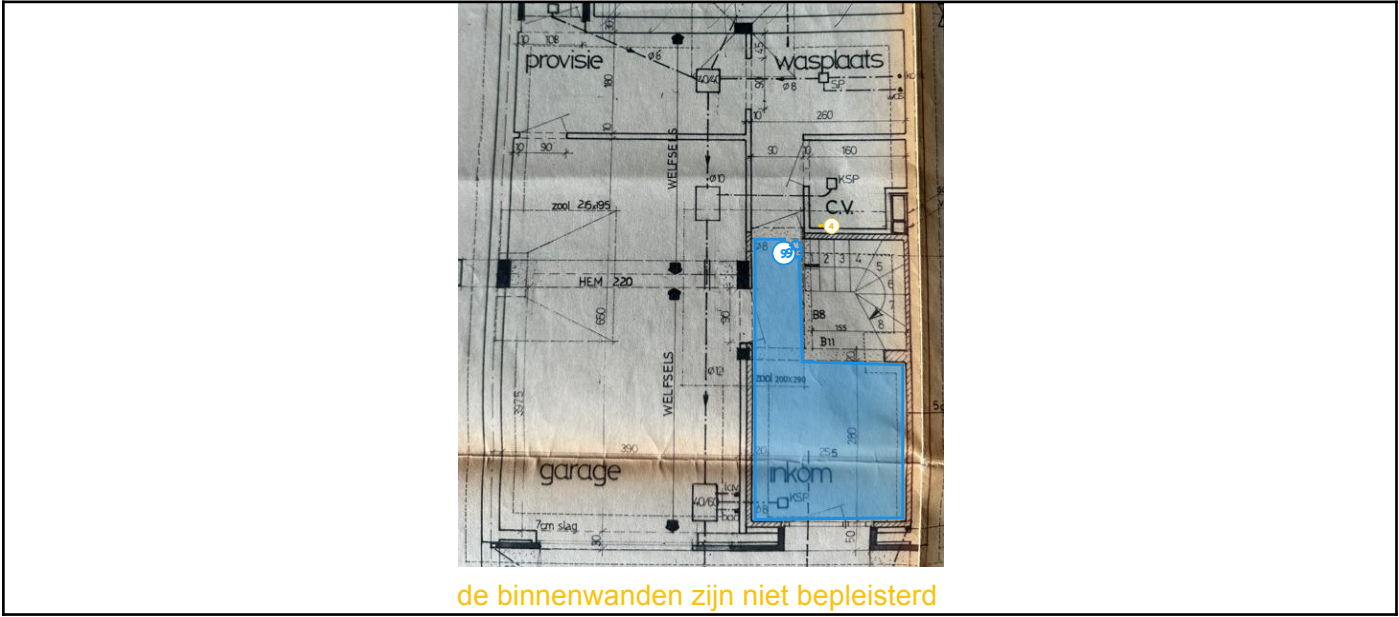
Plan 1.1: Gelijkvloers

Beschrijving	Type	Actie
4. Elektrisch materiaal	Asbestmateriaal	Zorgvuldig beheren
7. Pleisterwerk muren	Geen asbest	-
9. Pleisterwerk plafonds	Geen asbest	-
9.1 Code: 6190	Mengmonster	-

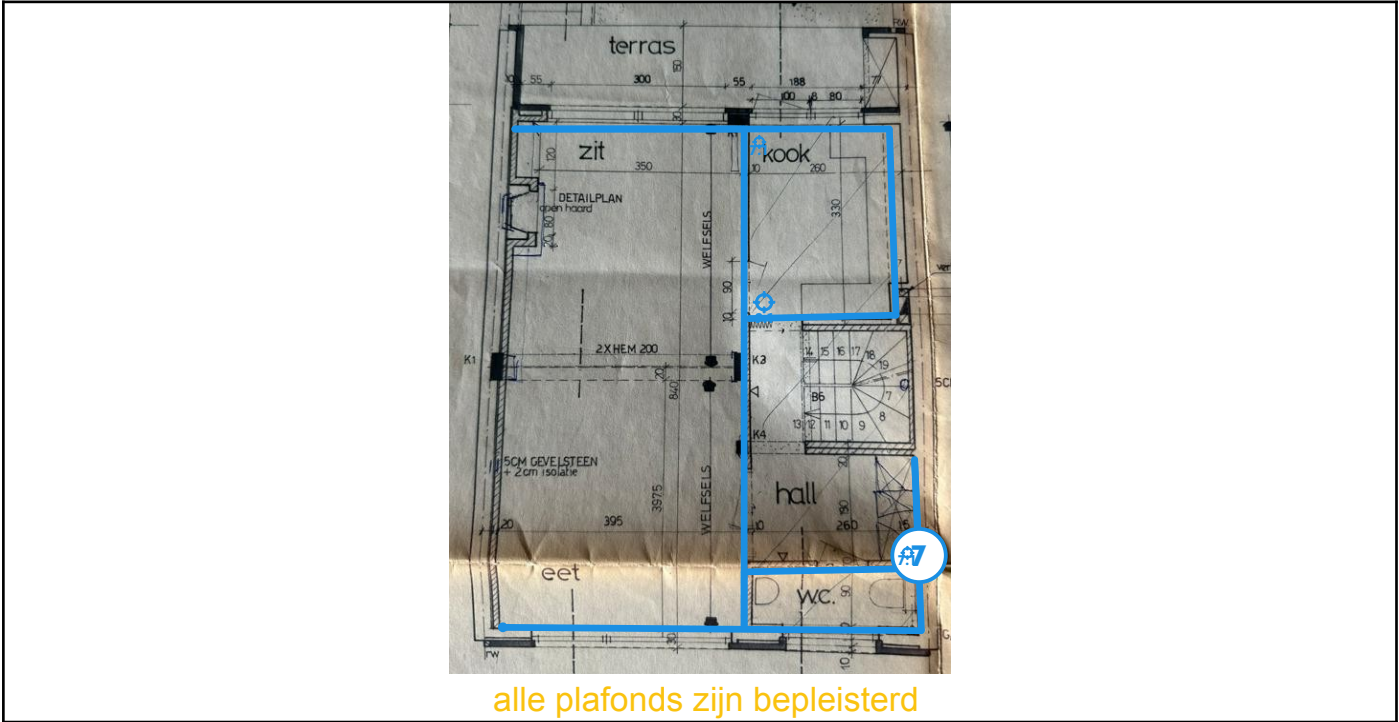
Plan 1.2: 1ste verdiep

Beschrijving	Type	Actie
7. Pleisterwerk muren	Geen asbest	-
7.1 Code: 6189	Mengmonster	-
9. Pleisterwerk plafonds	Geen asbest	-
9.1 Code: 6190	Mengmonster	-

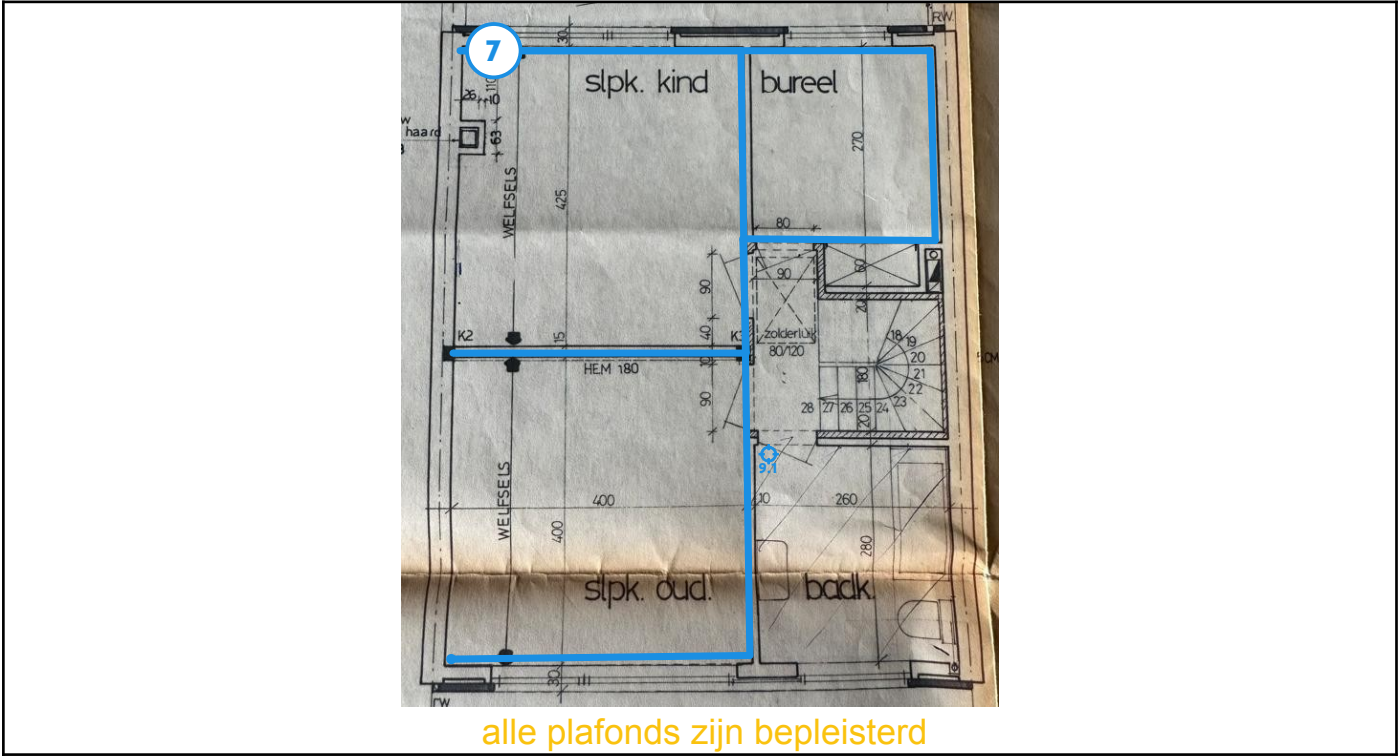
Plan 1.3: 2de verdiep

Beschrijving	Type	Actie
7. Pleisterwerk muren	Geen asbest	-
9. Pleisterwerk plafonds	Geen asbest	-
9.1 Code: 6190	Mengmonster	-

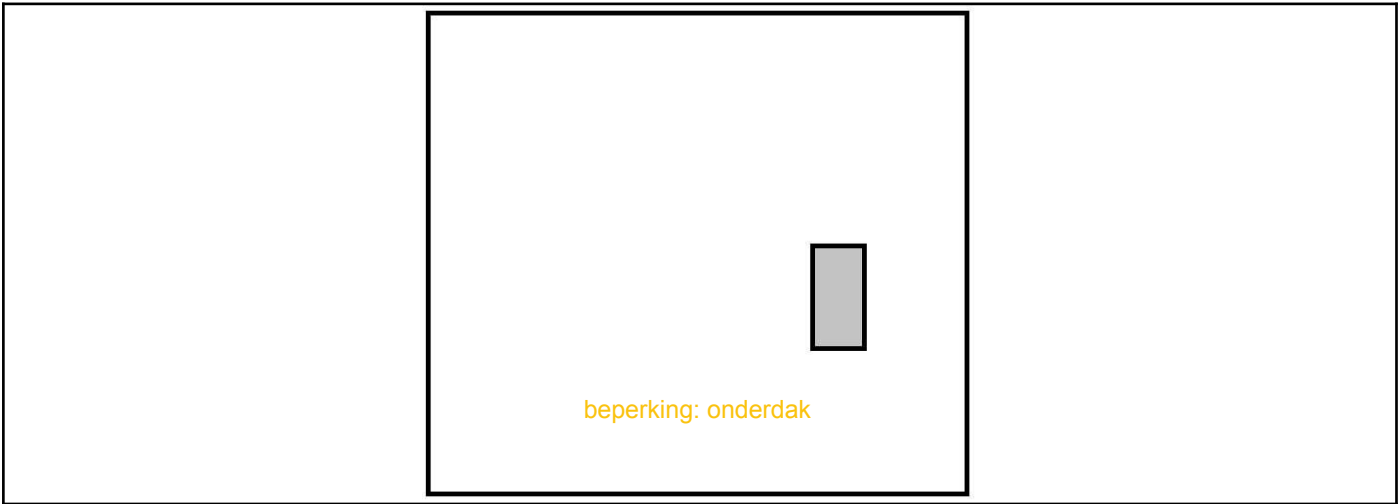
Plan 1.4: Zolder

Beschrijving	Type	Actie
6. Onderdak	Beperking	-

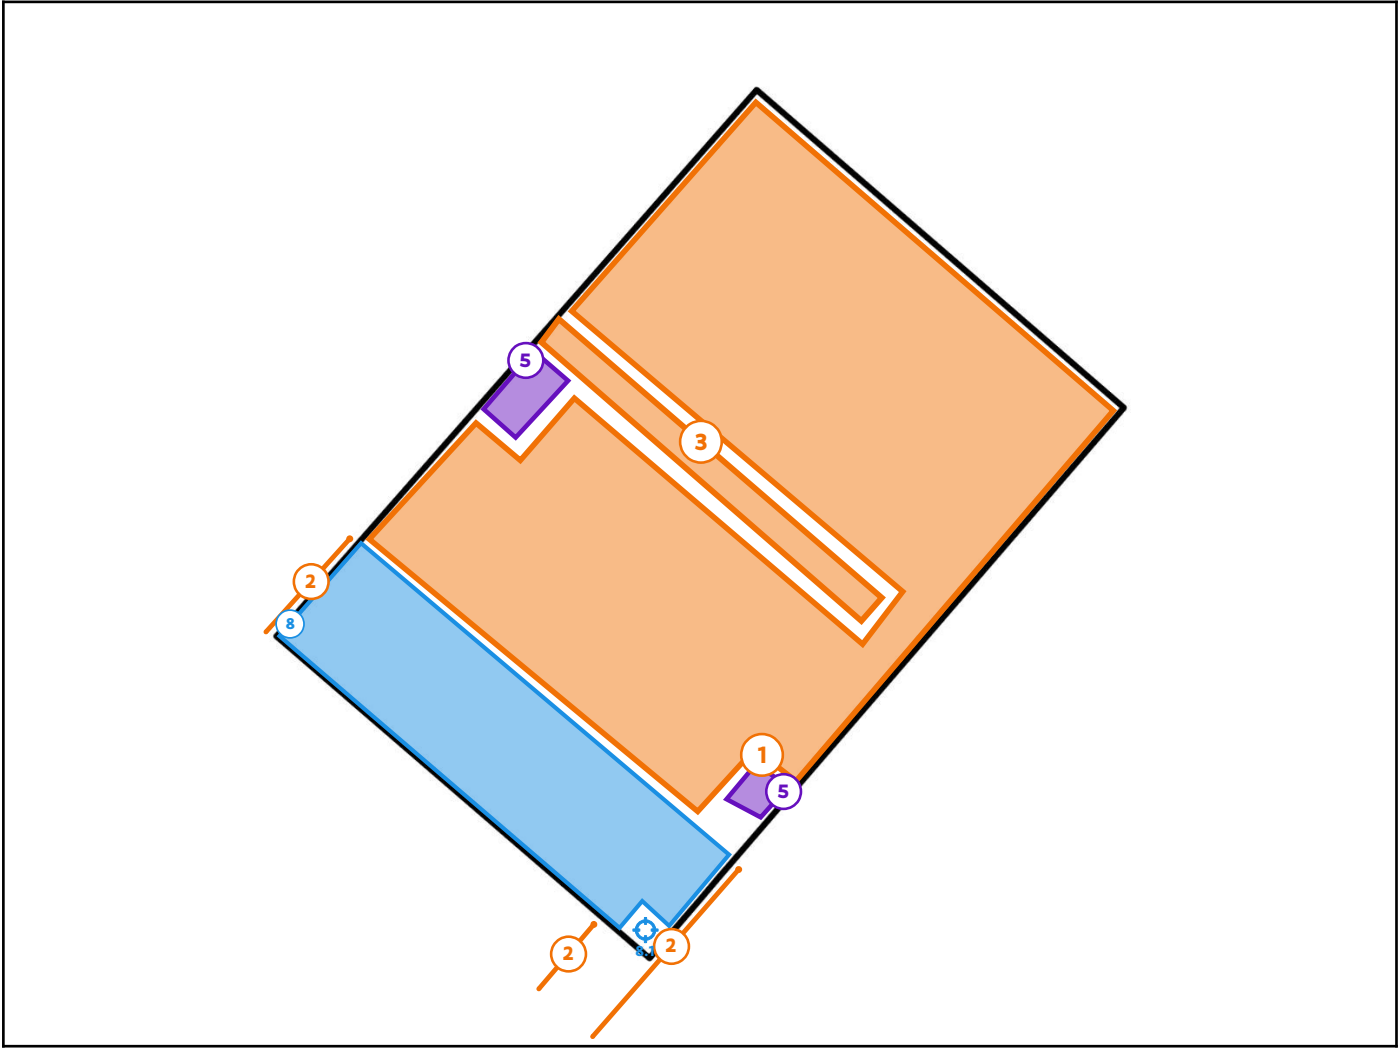
Plan 1.5: Bovenaanzicht

Beschrijving	Type	Actie
1. Dakleien	Asbestmateriaal	Verwijderen
2. Dekstenen achteraan	Asbestmateriaal	Verwijderen
3. Nokpannen	Asbestmateriaal	Verwijderen
5. Gemetselde schouwen	Beperking	-
8. Roofing plat dak	Geen asbest	-
8.1 Code: 6191	Puntmonster	-
