Asbestinventarisatetest

Ambachtstraat 12, 8660 De Panne

Attestnummer : 20250614-000046.000

Uitgegeven op : 14.06.2025

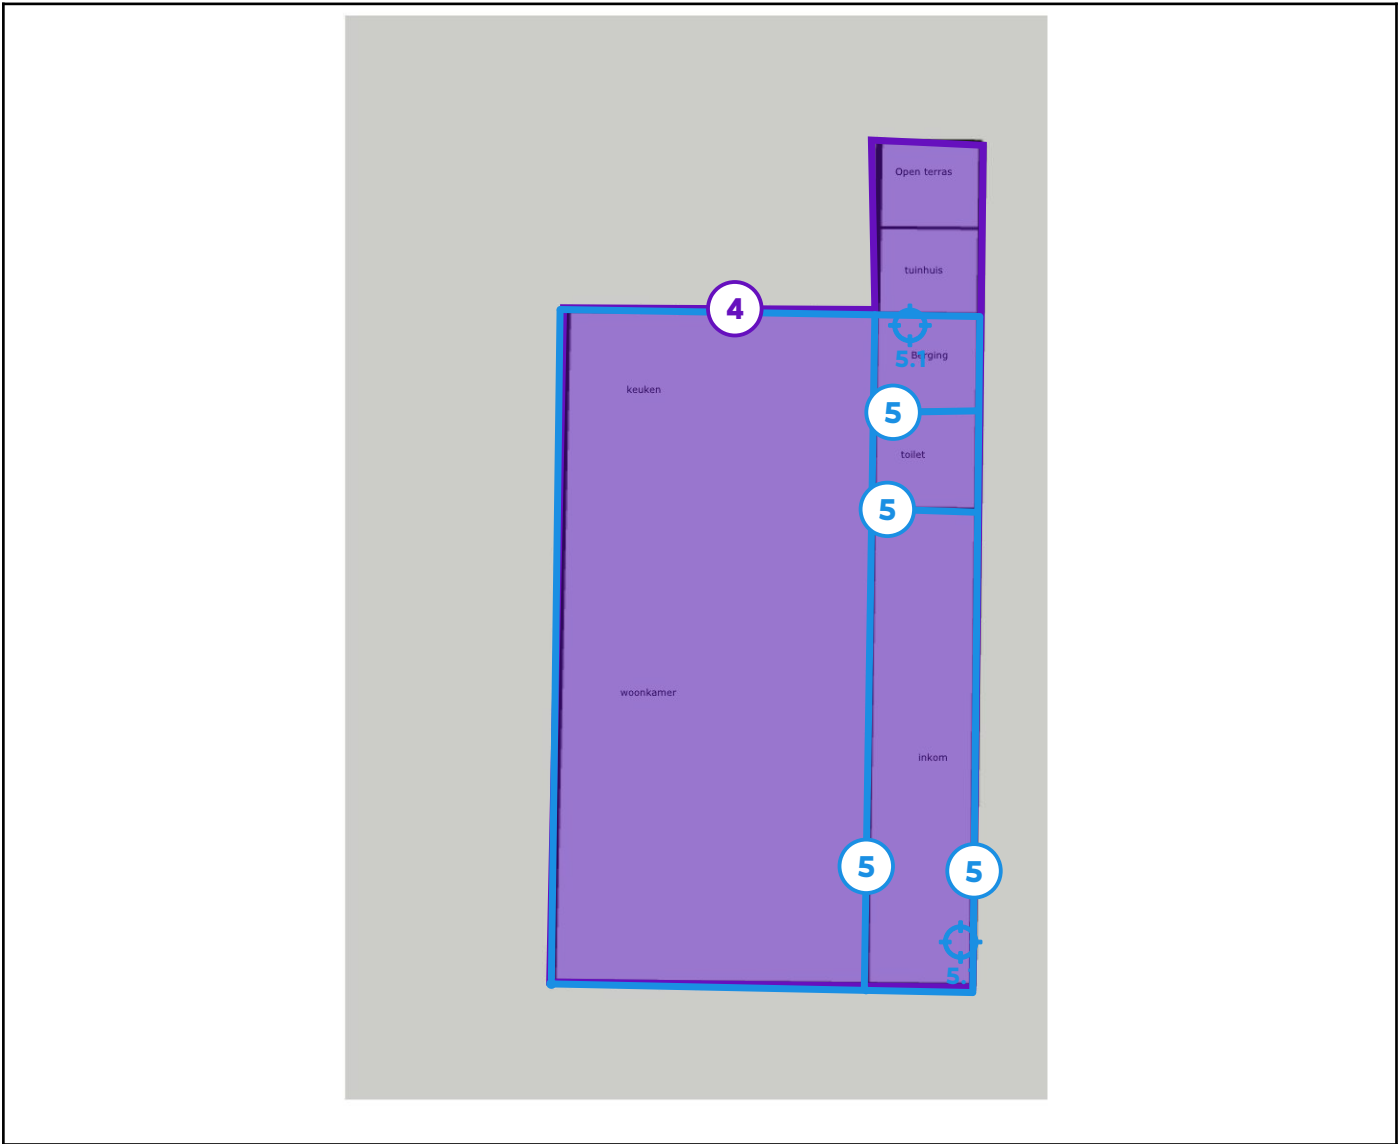
Plan 1.1: gelijkvloers

Beschrijving	Type	Actie
4. destructief onderzoek bij het uitvoeren van werken	Advies	-
5. muurpleister	Geen asbest	-
5.1 Code: 25/06/0002M1	Mengmonster	-

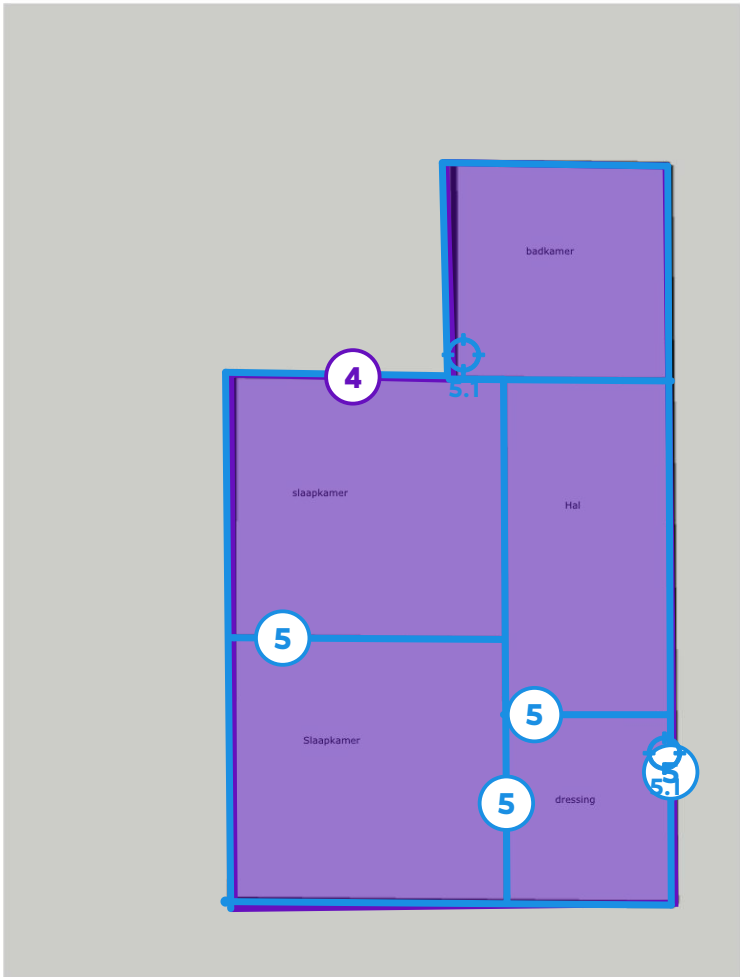
Plan 1.2: verdieping

Beschrijving	Type	Actie
4. destructief onderzoek bij het uitvoeren van werken	Advies	-
5. muurpleister	Geen asbest	-
5.1 Code: 25/06/0002M1	Mengmonster	-

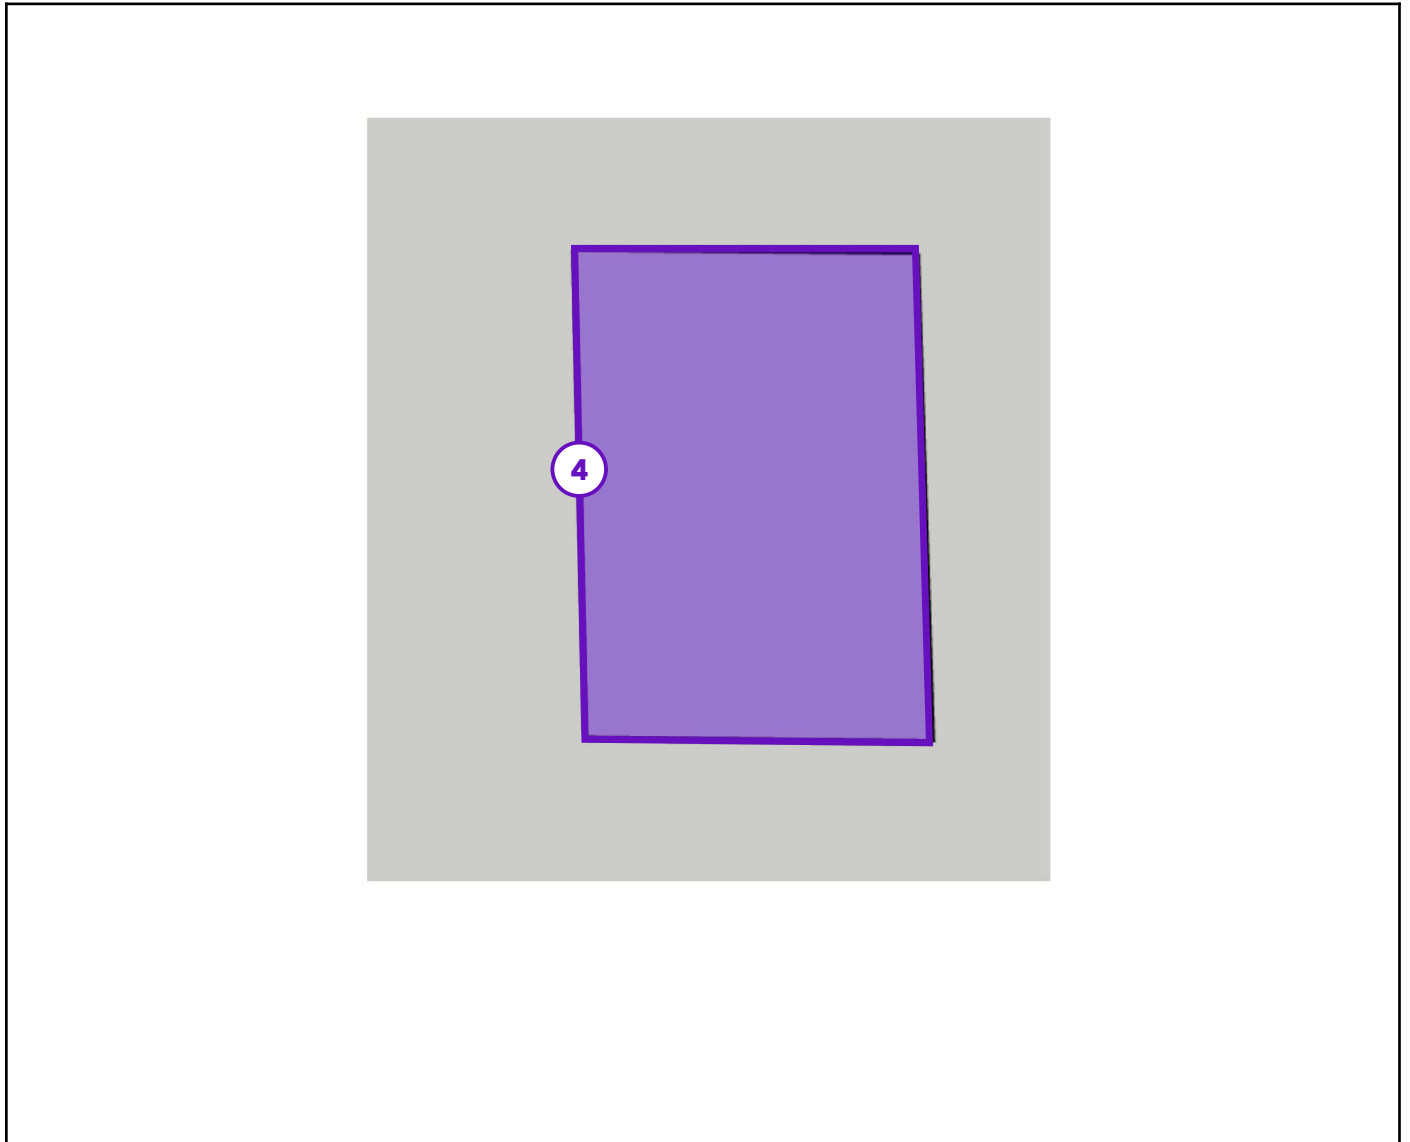
Plan 1.3: zolderverdieping

Beschrijving	Type	Actie
4. destructief onderzoek bij het uitvoeren van werken	Advies	-
