Asbestinventarisatetest

Jozef Nauwelaertsstraat 43, 2110 Wijnegem

Attestnummer : 20250323-000009.000

Asbestveilig (maar niet asbestvrij)

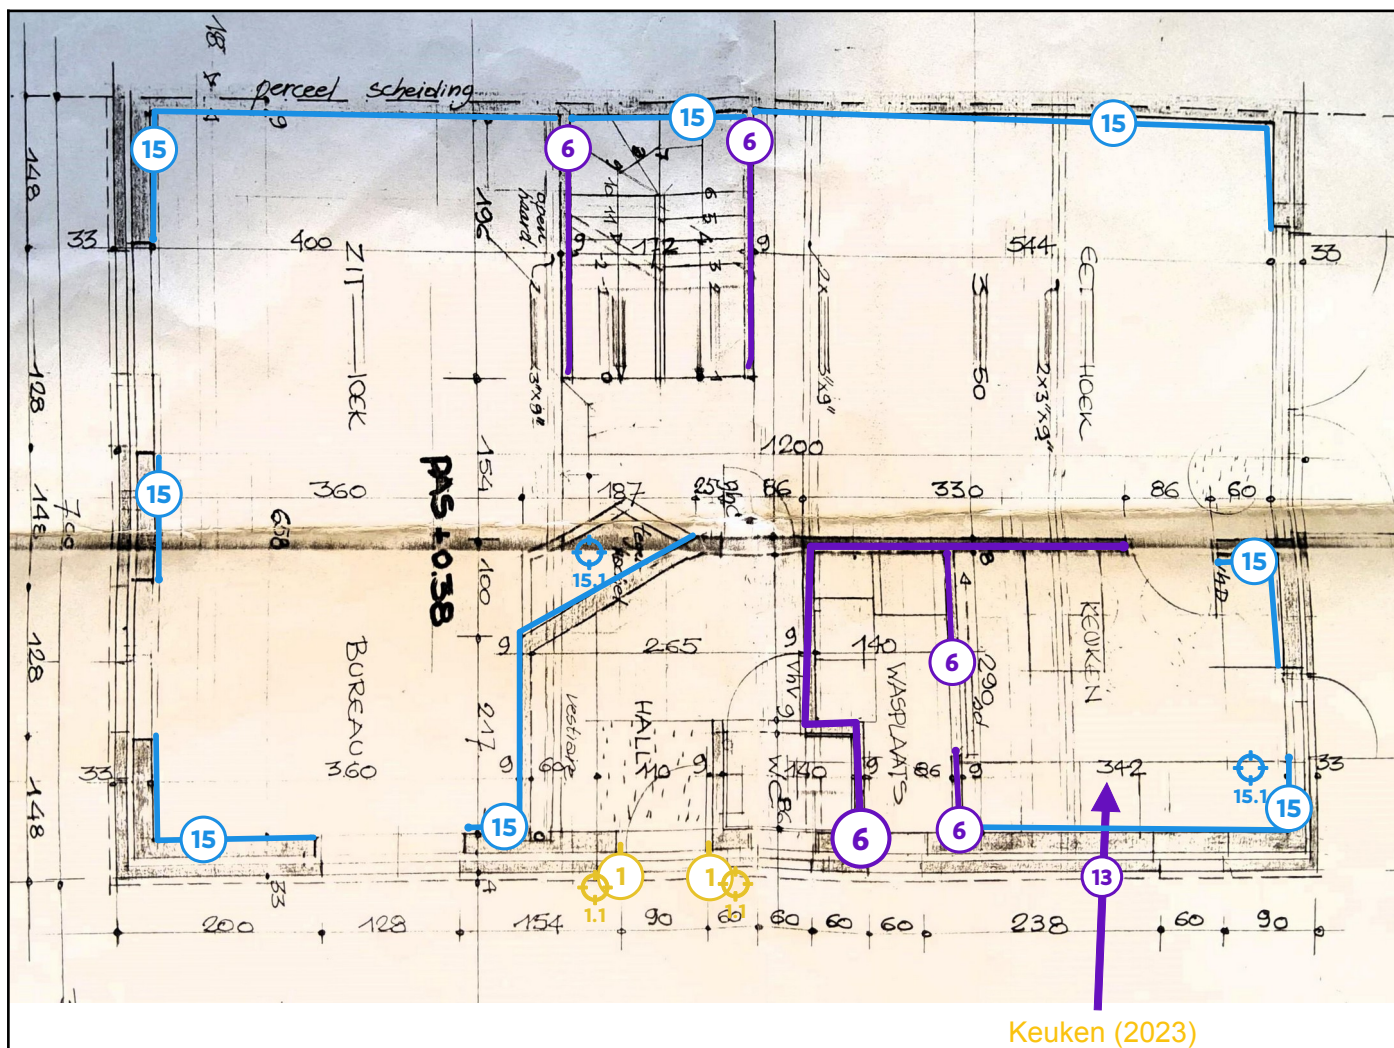
Plan 1.2: Gelijkvloers

Beschrijving	Type	Actie
1. Mastiek - Voordeur achter verf/silicone	Asbestmateriaal	Zorgvuldig beheren
1.1 Code: Staal 6	Mengmonster	-
6. Muren deels blote bakstenen (wit geschilderd)	Advies	-
13. Keuken (2013)	Advies	-
15. Pleisterwerk muren	Geen asbest	-
15.1 Code: Staal 1	Mengmonster	-

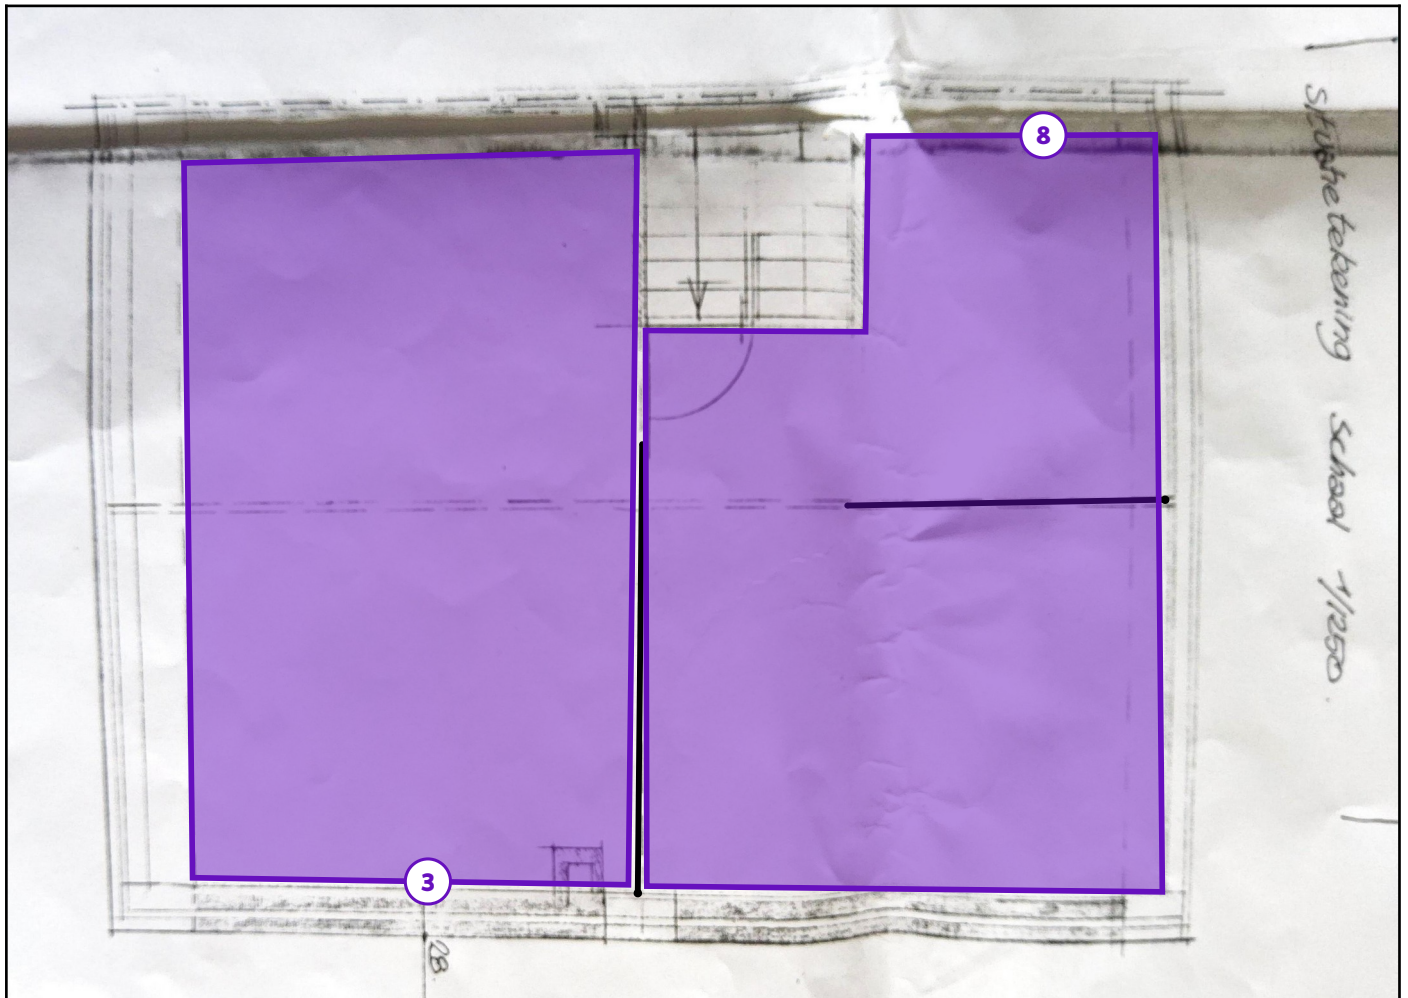
Plan 1.8: Zolder - plafond

Beschrijving	Type	Actie
3. Isolatie zolderruimte - houtwolcementplaten	Advies	-
8. Plafond zolder - houten latten	Advies	-

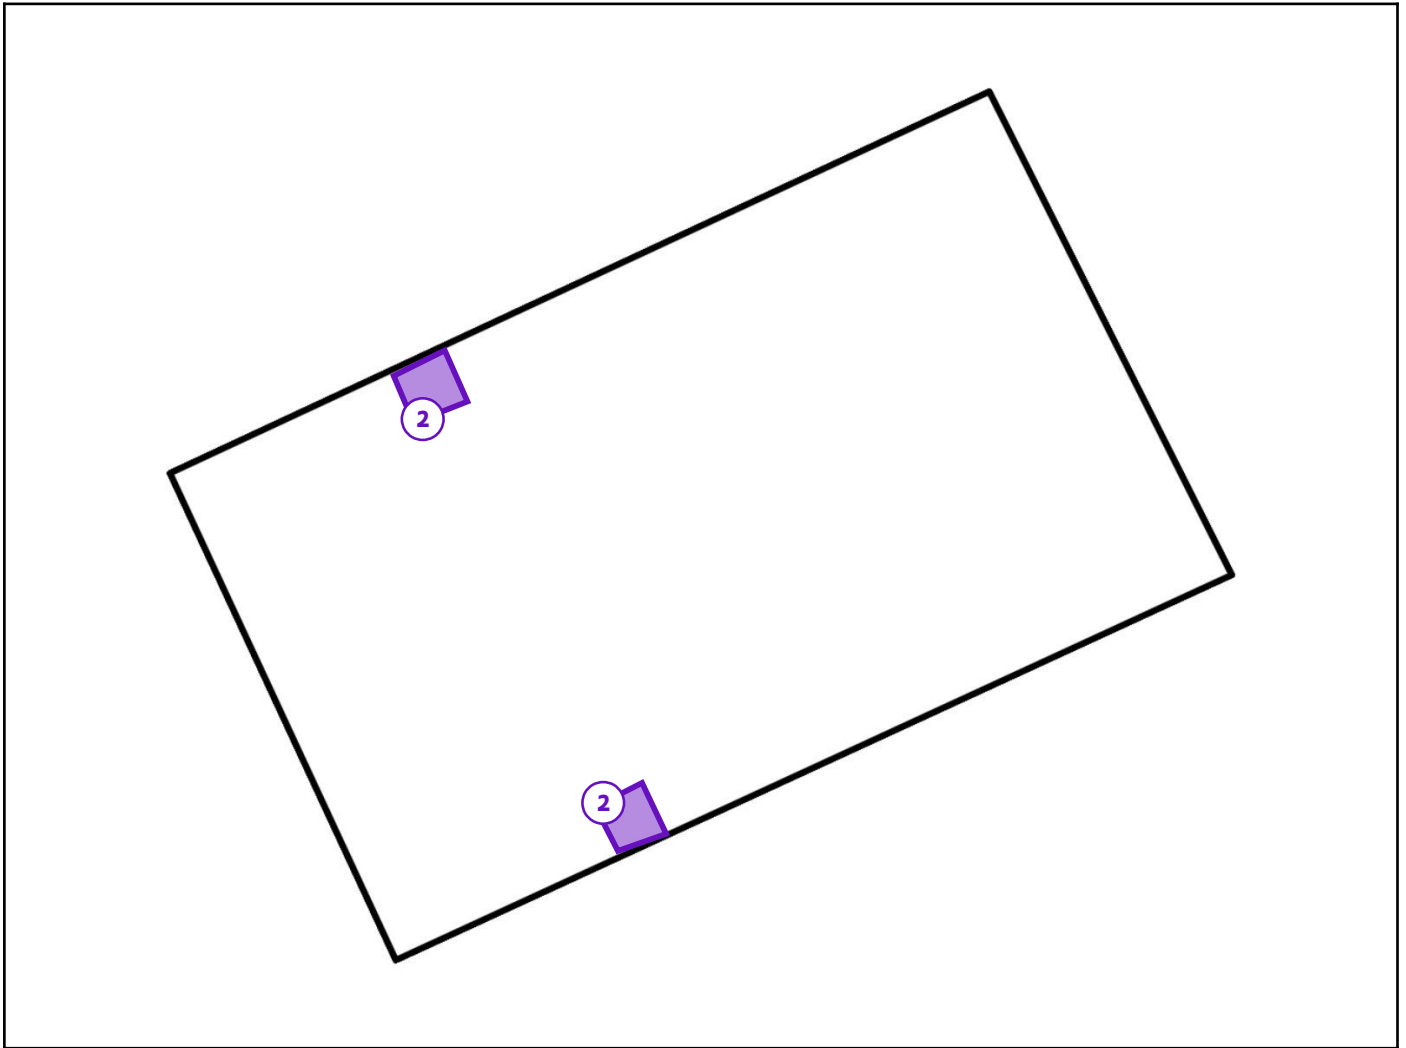
Plan 1.10: Hoofdgebouw plan

Beschrijving	Type	Actie
2. Schouwen	Beperking	-
