Asbestinventarisatetest

Dokter Roosensstraat 49, 1760 Roosdaal

Attestnummer : 20250402-000130.000

Uitgegeven op : 02.04.2025

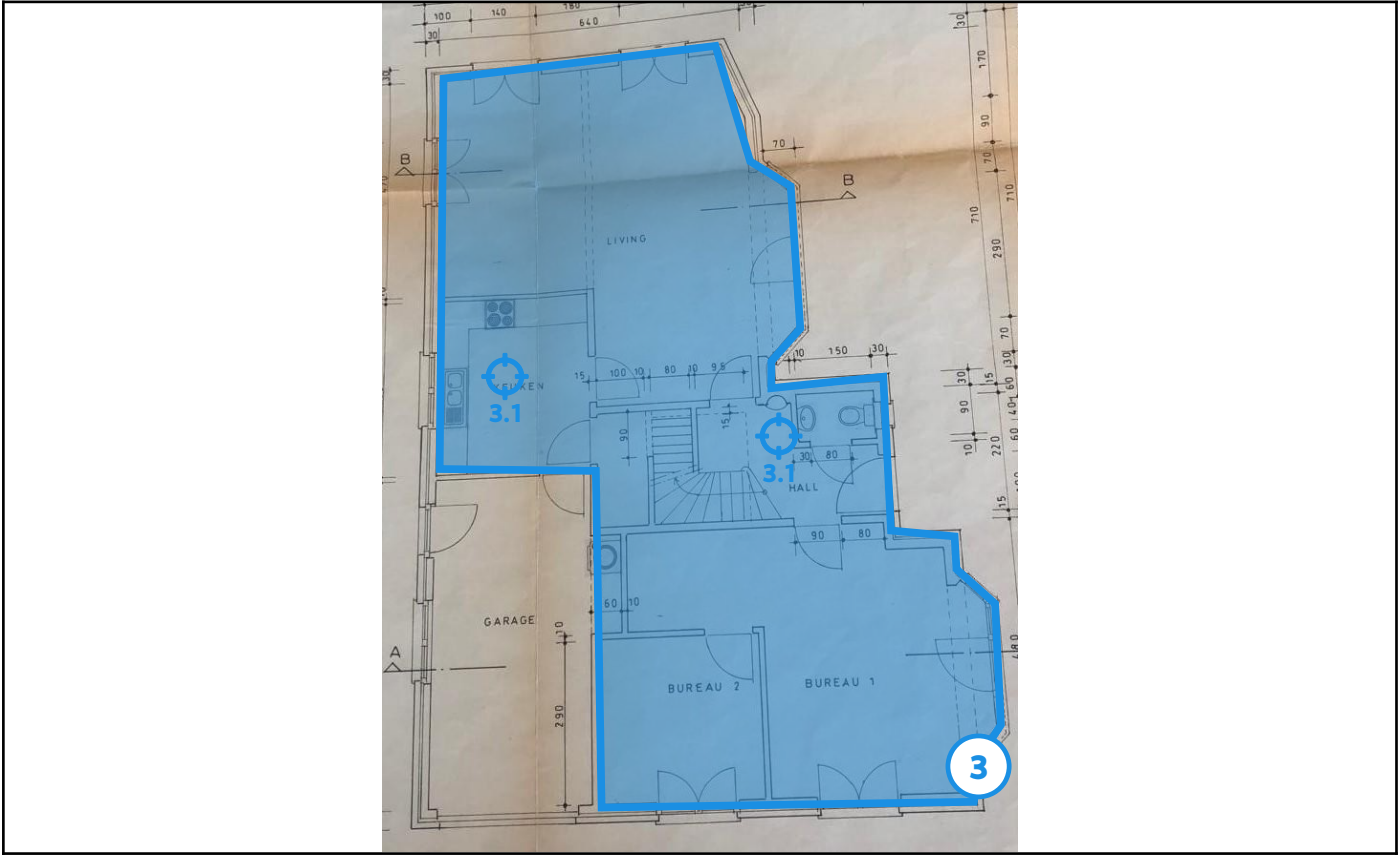
Plan 1.4: Gelijkvloers plan

Beschrijving	Type	Actie
3. Pleisterwerk plafond	Geen asbest	-
3.1 Code: DOK-PLP	Mengmonster	-

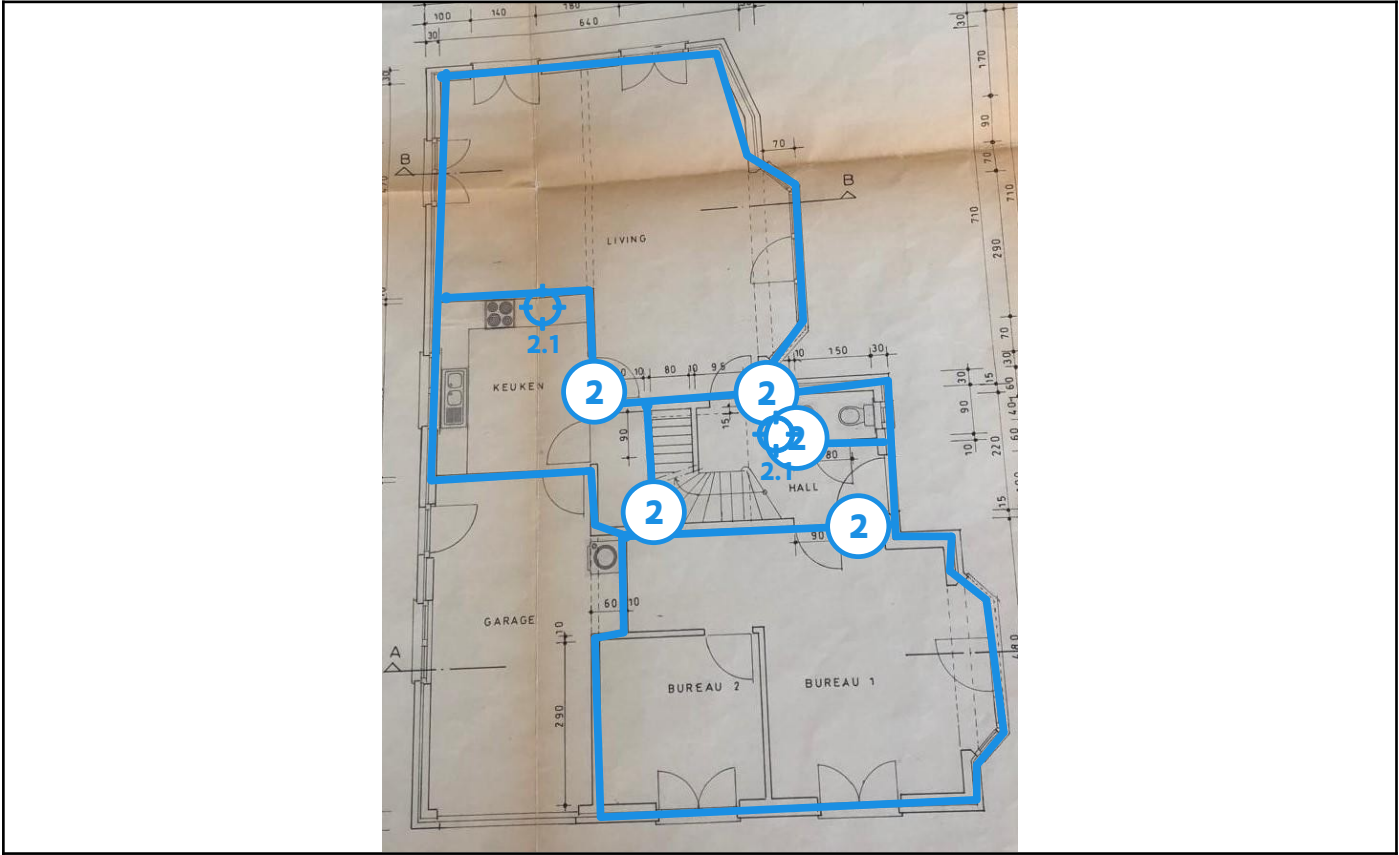
Plan 1.5: Gelijkvloers plan

Beschrijving	Type	Actie
2. Pleisterwerk muren	Geen asbest	-
2.1 Code: DOK-PLM	Mengmonster	-
