# Asbestinventarisatetest

Watertorenstraat 37, 1600 Sint-Pieters-Leeuw

Attestnummer : 20250611-000006.000

Uitgegeven op : 11.06.2025

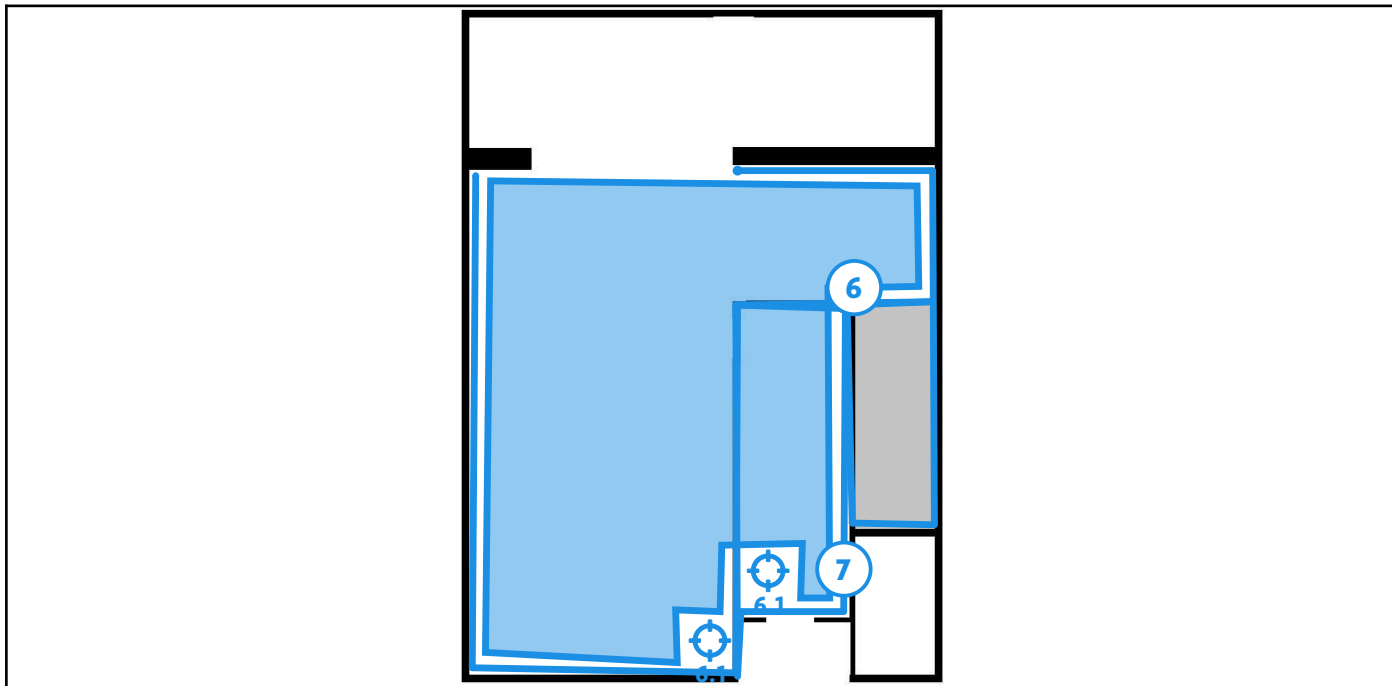
## Plan 1.2: Gelijkvloers

Beschrijving	Type	Actie
6. Pleisterwerk plafonds	Geen asbest	-
6.1 Code: 6486	Mengmonster	-
7. Pleisterwerk muren	Geen asbest	-

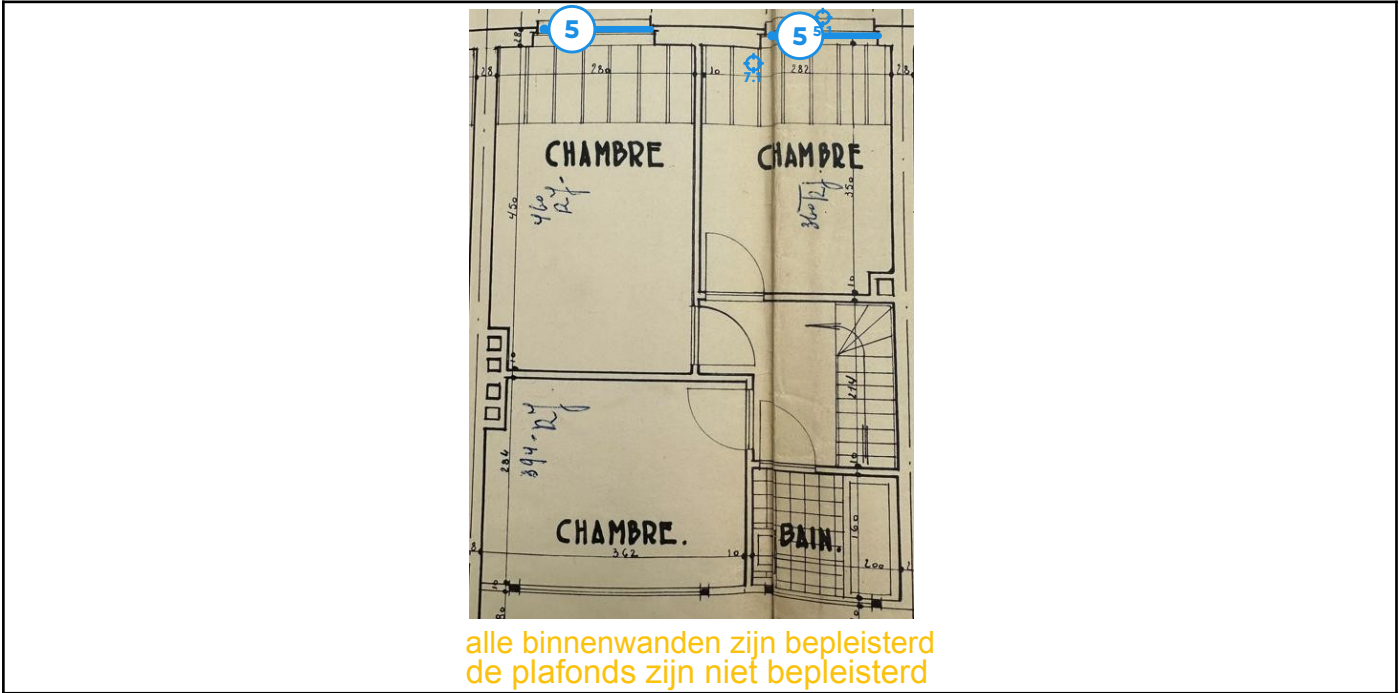
# Plan 1.3: 1ste verdiep

Beschrijving	Type	Actie
5. Afdichting ramen slaapkamers	Geen asbest	-
5.1 Code: 6487	Puntmonster	-
6. Pleisterwerk plafonds	Geen asbest	-
7. Pleisterwerk muren	Geen asbest	-
7.1 Code: 6485	Mengmonster	-
