# Asbestinventarisatetest

Steenweg 443, 3570 Alken

Attestnummer : 20250513-000292.000

**Asbestveilig** (maar niet asbestvrij)

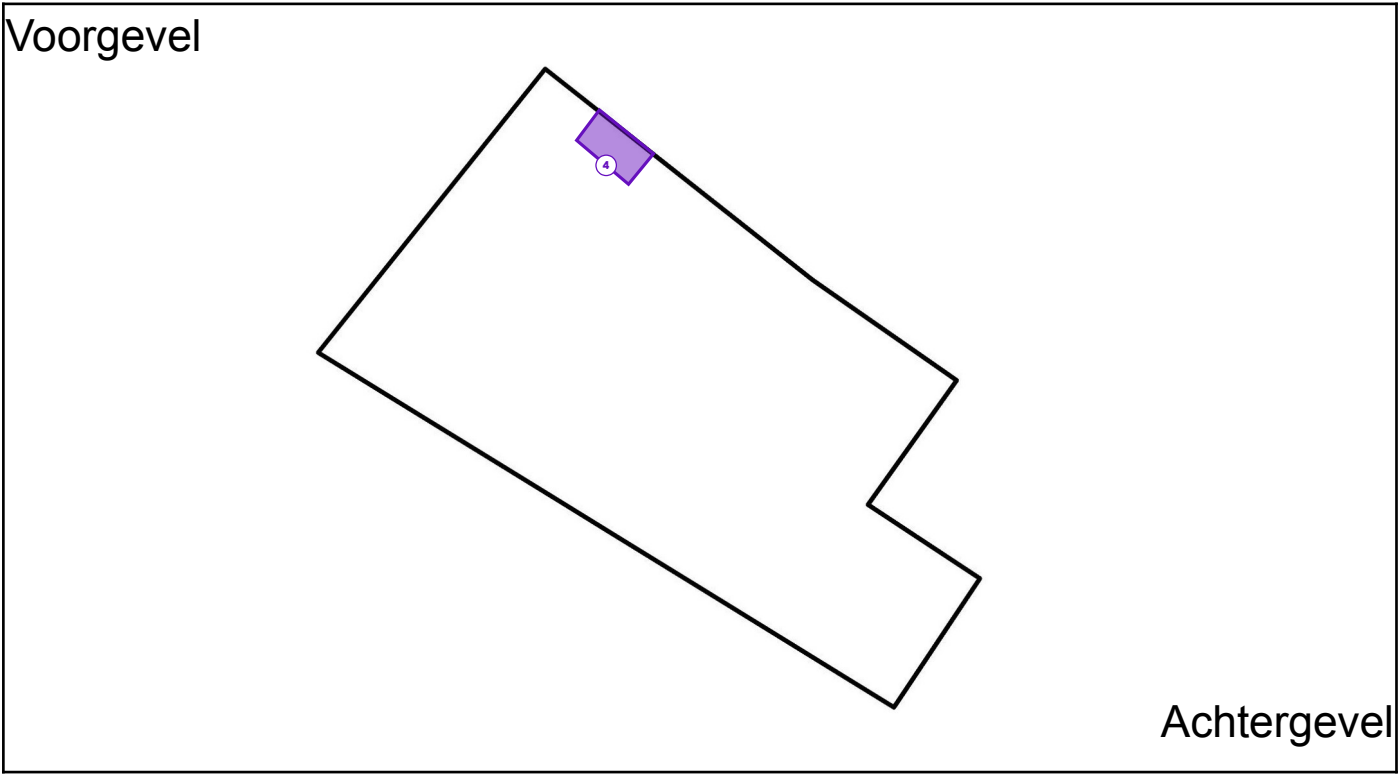
# Plan 1.2: WONING plan

Beschrijving	Type	Actie
4. Schouw - Hoofddak - Woning	Beperking	-

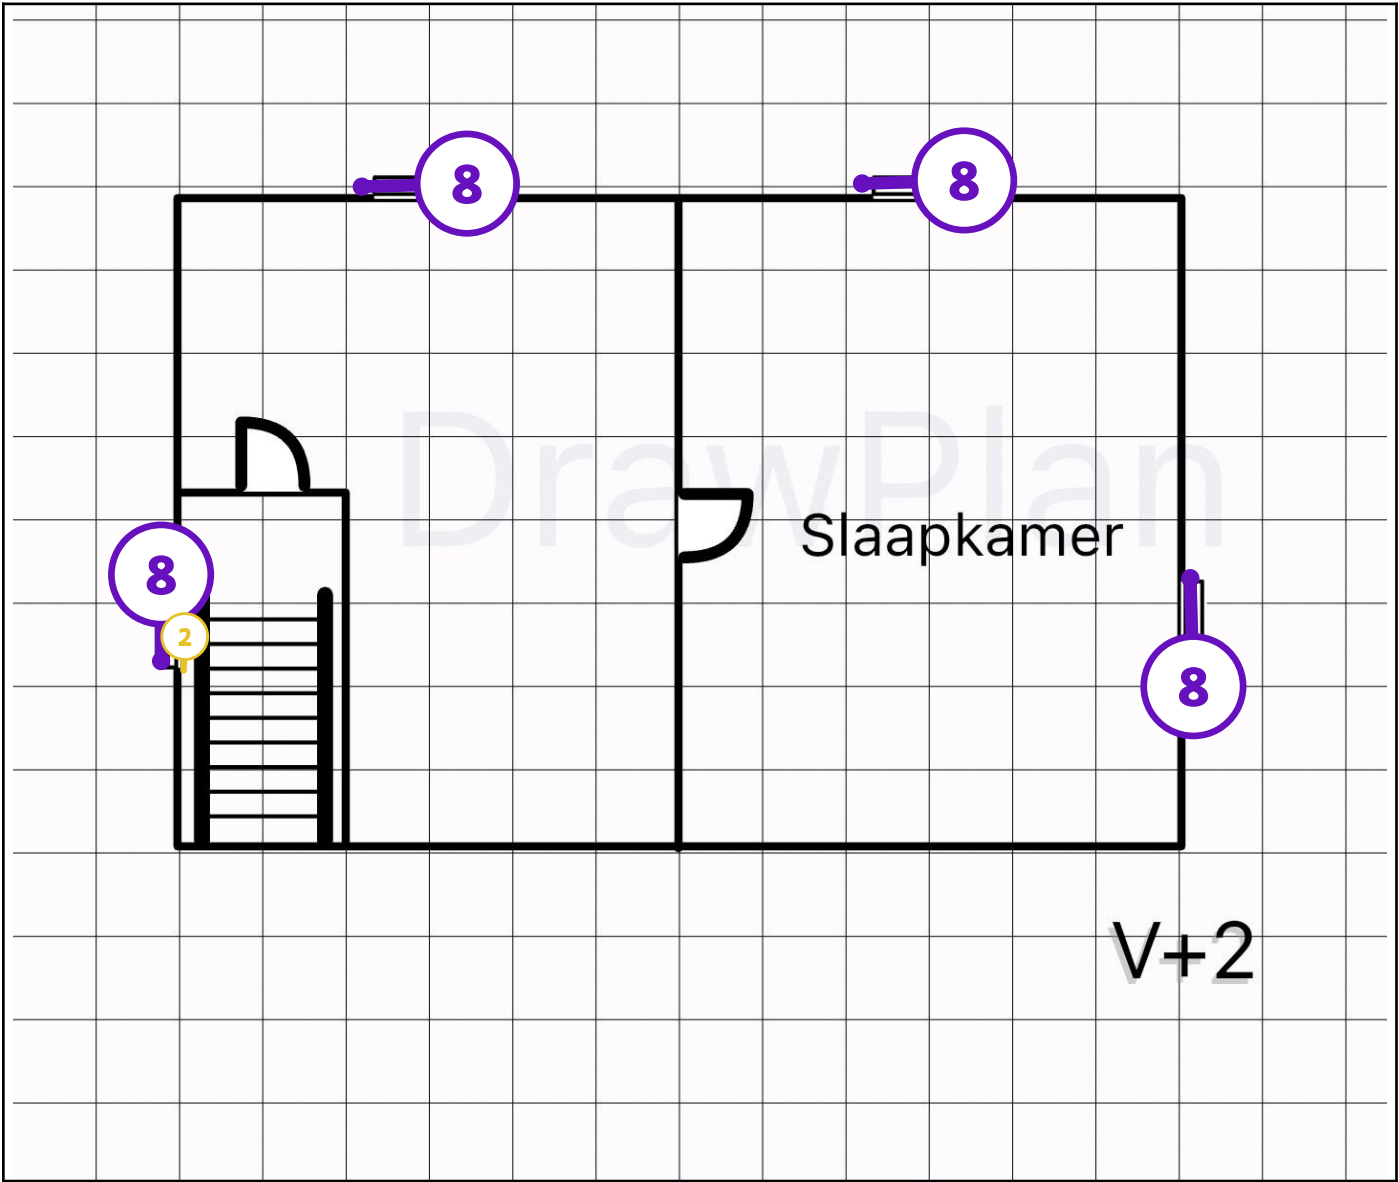
Plan 1.4: V+2 : DIV

Beschrijving	Type	Actie
2. Venstertablet - traphal - V+2	Asbestmateriaal	Zorgvuldig beheren
8. Dichting ramen/deuren	Advies	-

- Eenvoudige handelingen: mag via doe-het-zelf of door werknemer(s) met opleidingsattest eenvoudige handelingen  
EH via doe-het zelf : De dorpels of tabletten kunnen voorzichtig losgebeiteld worden, zonder de toepassing zelf te breken , extra bevochtigen om stof te voorkomen  
Standaard dragen van de nodige wegwerp beschermingsmiddelen FFP 3 masker , handschoenen en tyvec CAT III type 5-6  
Verpakken in plastic folie en afvoeren naar het containerpark als hechtgebonden asbestafval.  
Zie ook link Zie <https://ovam.vlaanderen.be/wie-mag-wat-verwijderen>  
<https://ovam.vlaanderen.be/voorzorgsmaatregelen-bij-asbestverwijdering>

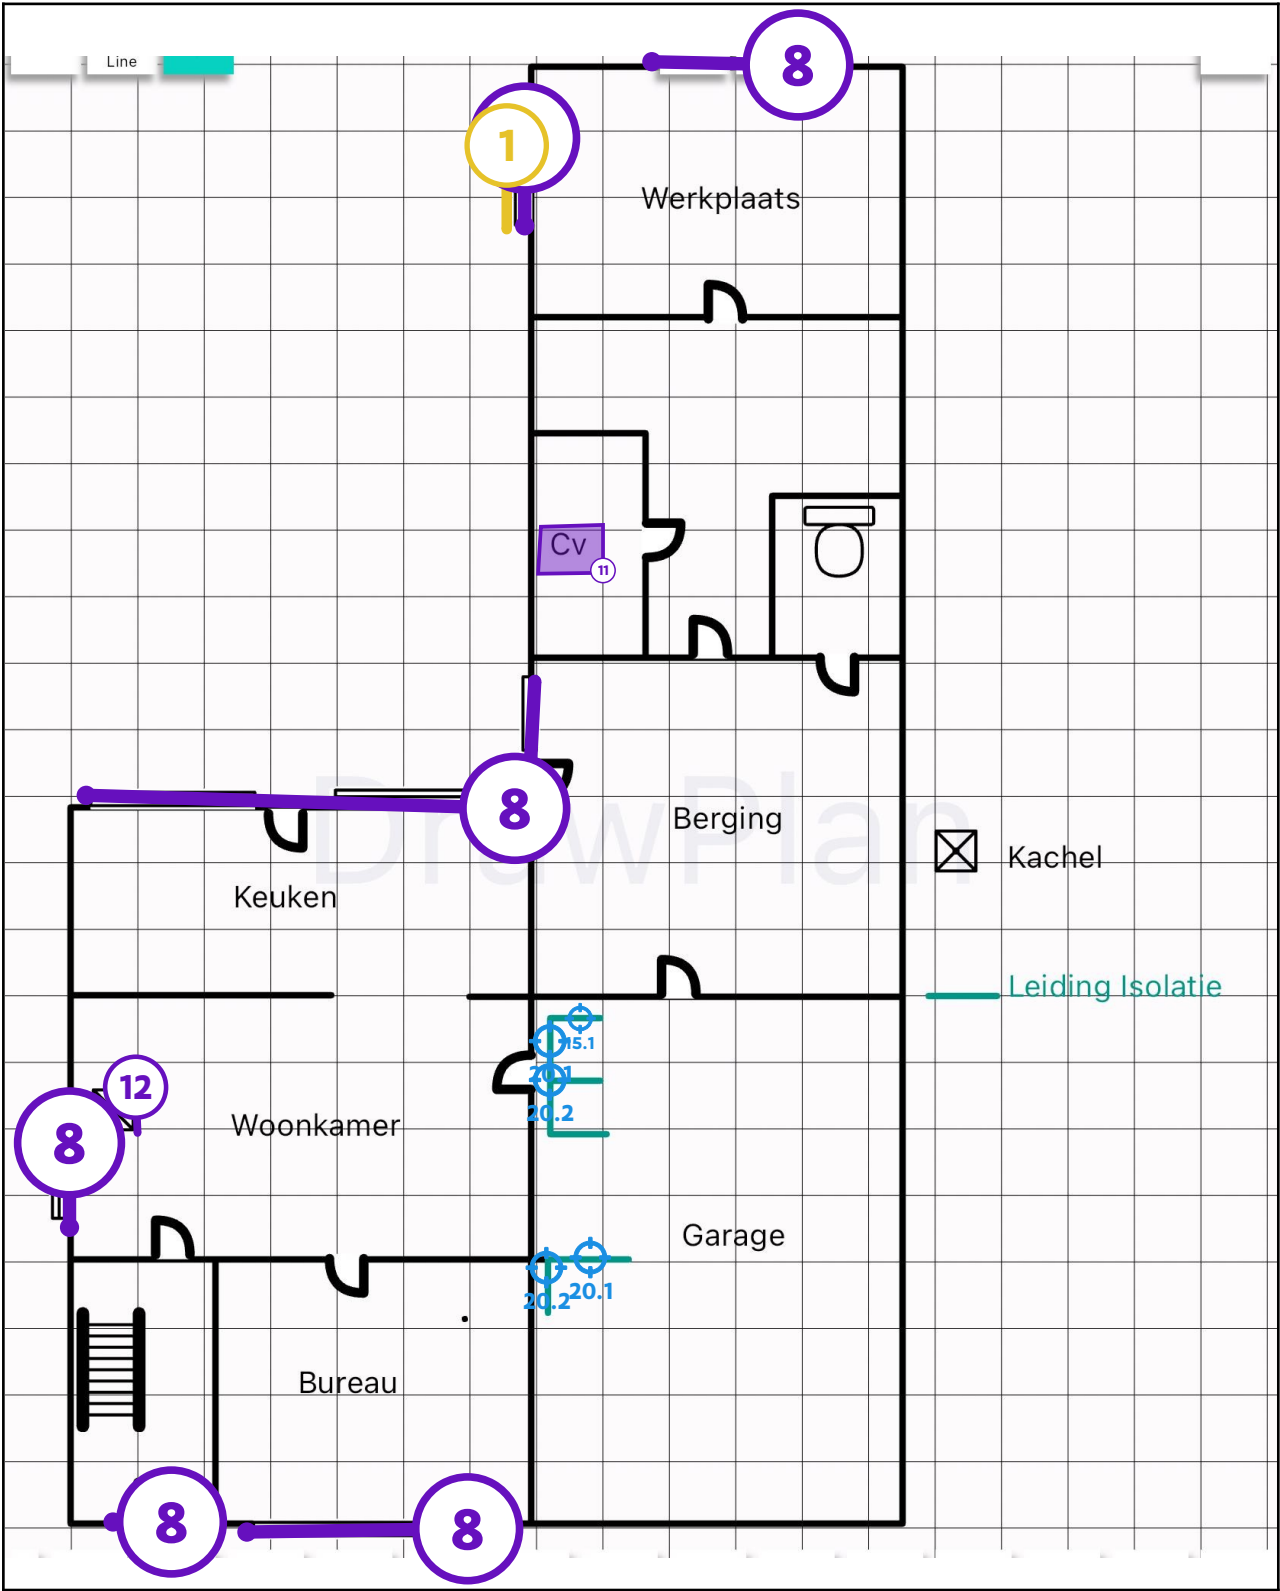
Plan 1.11: GLV : DIV

1. Venster-deurdorpel buiten (asbestcement)	Asbestmateriaal	Zorgvuldig beheren
8. Dichting ramen/deuren	Advies	-
11. HVAC-installatie: Branco Belge bj 1997	Advies	-
12. Kachel - Woonkamer	Advies	-
15. Leidingisolatie - Bitumen	Geen asbest	-
15.1 Code: 7.	Puntmonster	-
20. Leidingisolatie:	Geen asbest	-
20.1 Code: 5. rechte stukken	Mengmonster	-
20.2 Code: 6. Bochten	Mengmonster	-

- Eenvoudige handelingen: mag via doe-het-zelf of door werknemer(s) met opleidingsattest eenvoudige handelingen  
EH via doe-het zelf : De dorpels kunnen voorzichtig losgebeiteld worden, zonder de toepassing zelf te breken , extra bevochtigen om stof te voorkomen  
Standaard dragen van de nodige wegwerp beschermingsmiddelen FFP 3 masker , handschoenen en tyvec CAT III type 5-6

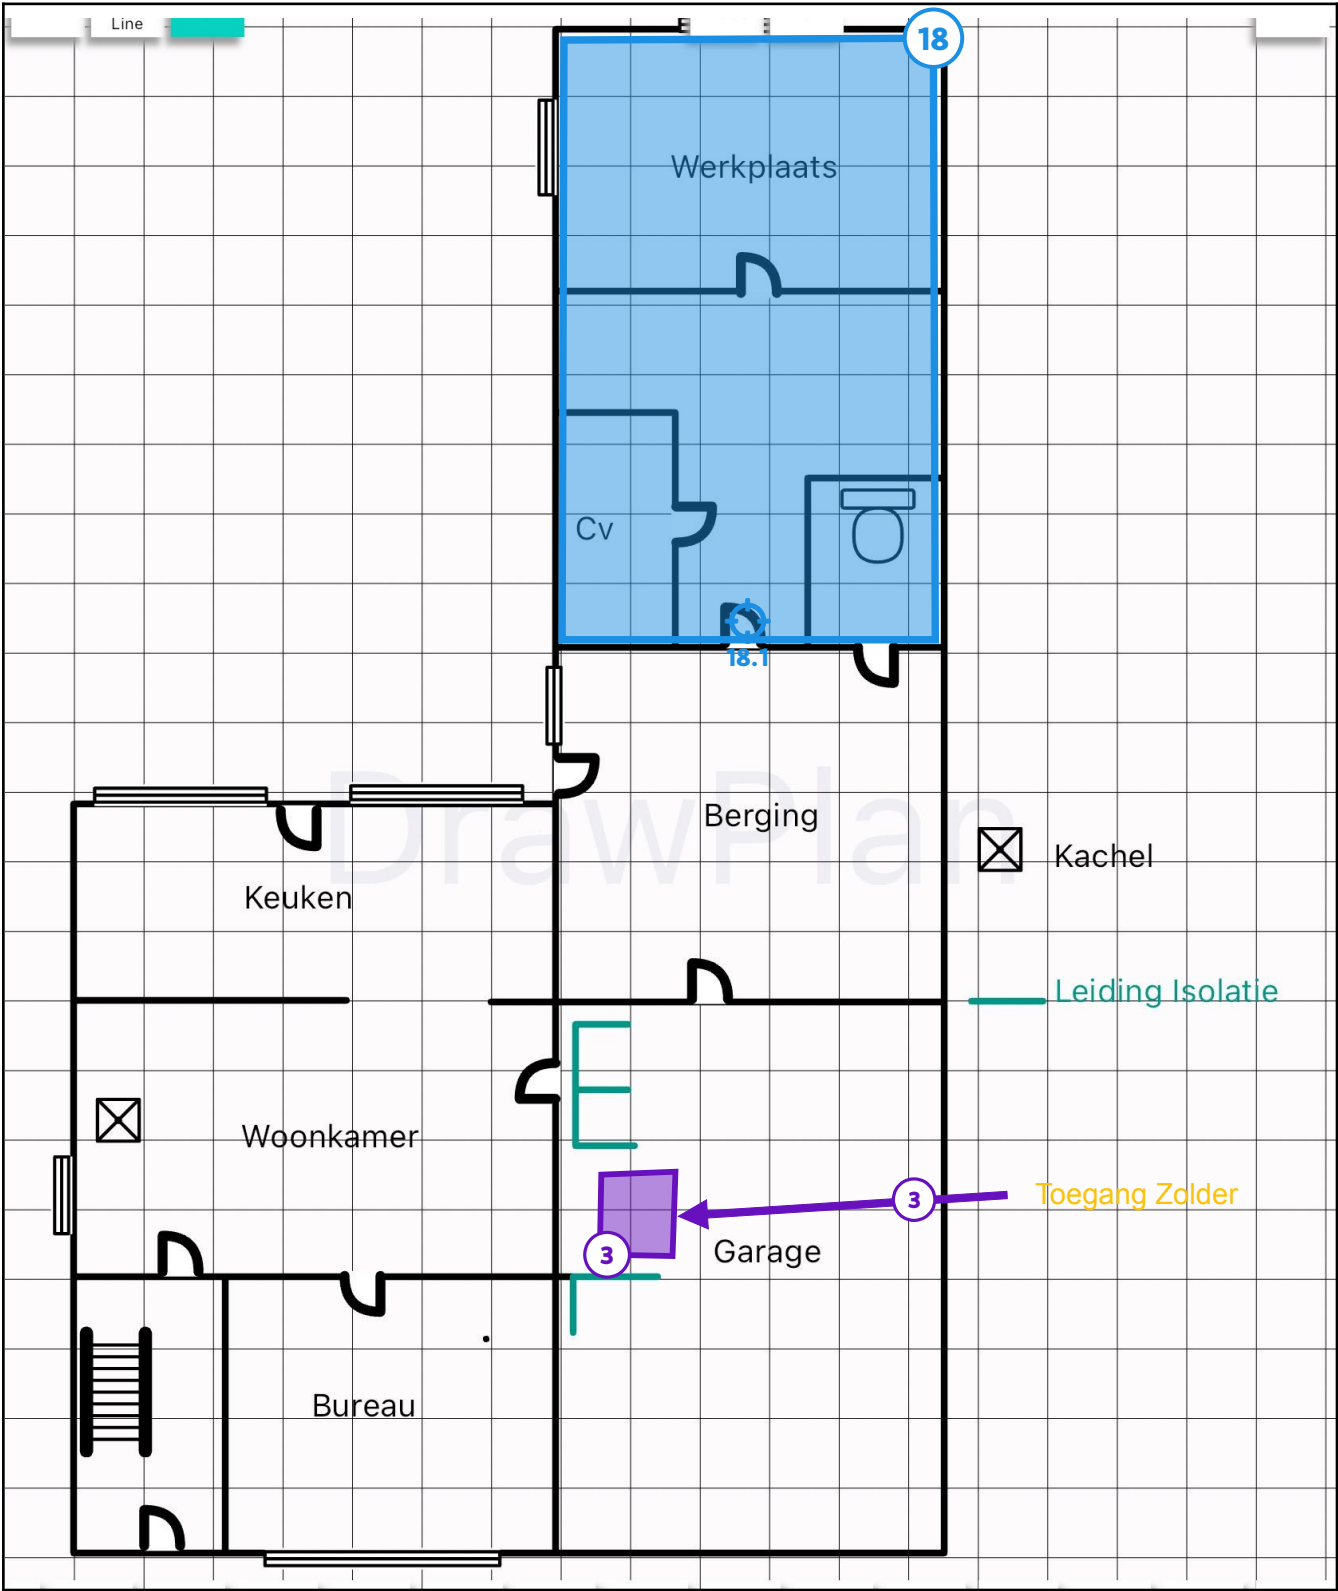
Plan 1.12: GLV : DIV 2

3. Zolder - Garage	Beperking	-
18. Tegellijm (staalname).	Geen asbest	-
18.1 Code: 8.	Puntmonster	-
