# Asbestinventarisatetest

Tomstraat 52, 3700 Tongeren-Borgloon

Attestnummer : 20250605-000509.000

**Niet-asbestveilig**

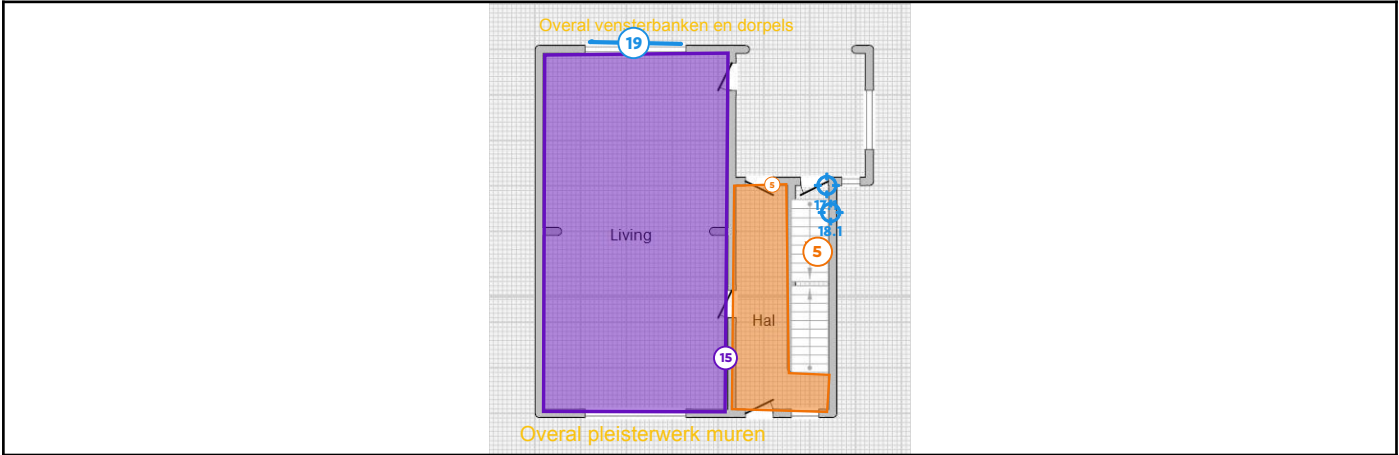
# Plan 1.1: Gelijkvloers

Beschrijving	Type	Actie
5. Vloerzeil	Asbestmateriaal	Verwijderen
10. Vensterbanken en dorpels	Advies	-
15. Vloerzeil (niet asbestverdacht)	Advies	-
17. Pleisterwerk plafond	Geen asbest	-
17.1 Code: MM02	Mengmonster	-
18. Pleisterwerk muren	Geen asbest	-
18.1 Code: MM01	Mengmonster	-
19. Kit ramen	Geen asbest	-

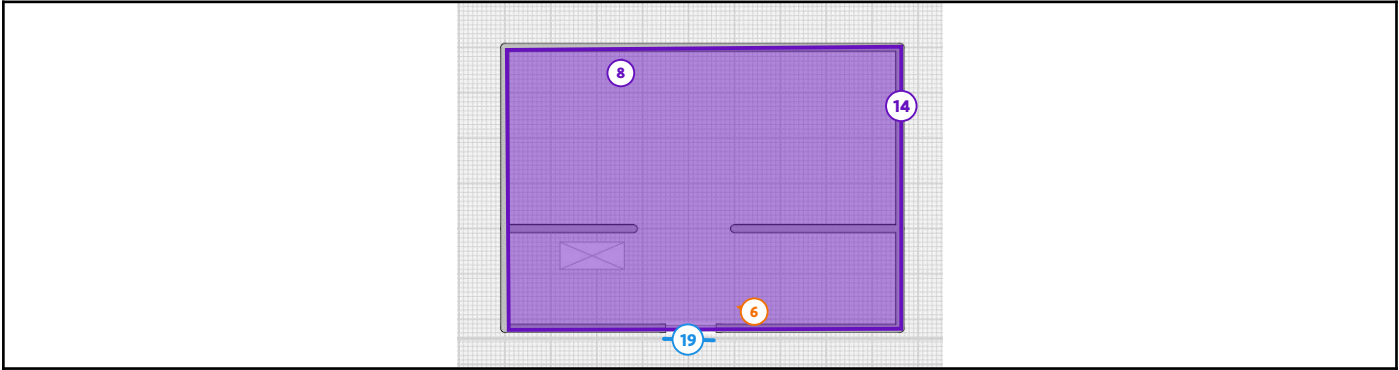
# Plan 1.3: Zolder

Beschrijving	Type	Actie
6. Rookgaskanaal in asbest cement	Asbestmateriaal	Verwijderen
8. Schoorsteen rookgaskanaal - beoordeling	Beperking	-
14. Geen onderdak aanwezig	Advies	-
19. Kit ramen	Geen asbest	-

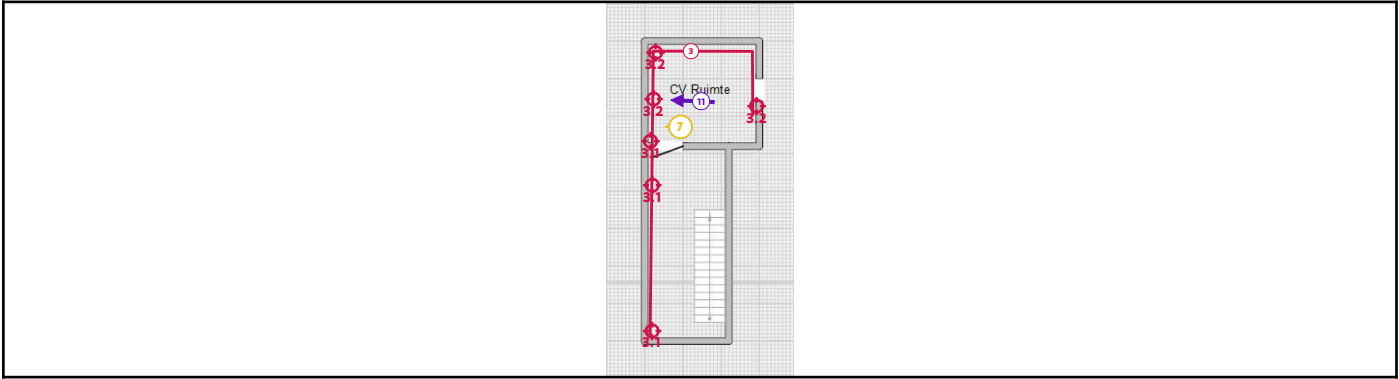
# Plan 1.4: Kelder

Beschrijving	Type	Actie
3. Leidingisolatie kelder	Asbestmateriaal	Dringend verwijderen
3.1 Code: MM04 Rechte stukken	Mengmonster	-
3.2 Code: MM05 Bochten	Mengmonster	-
7. Bakeliet elektrisch schakelmateriaal	Asbestmateriaal	Zorgvuldig beheren
11. Oude CV-ketel	Advies	-

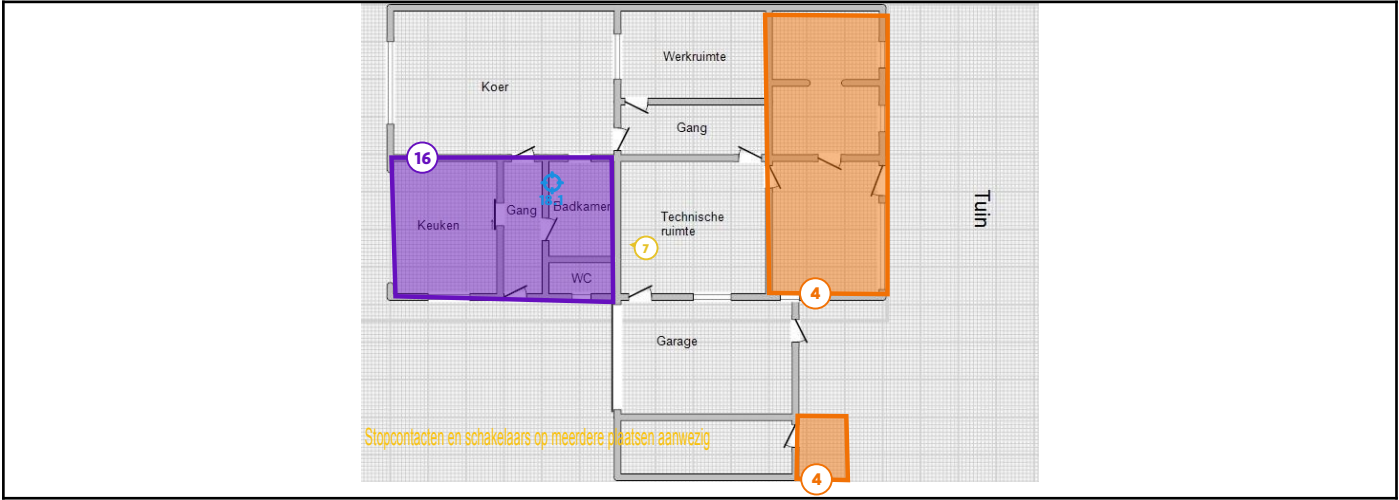
# Plan 1.5: Achterbouw

Beschrijving	Type	Actie
4. Golfplaten	Asbestmateriaal	Verwijderen
7. Bakeliet elektrisch schakelmateriaal	Asbestmateriaal	Zorgvuldig beheren
16. EPDM plat dak	Advies	-
18. Pleisterwerk muren	Geen asbest	-
18.1 Code: MM01	Mengmonster	-

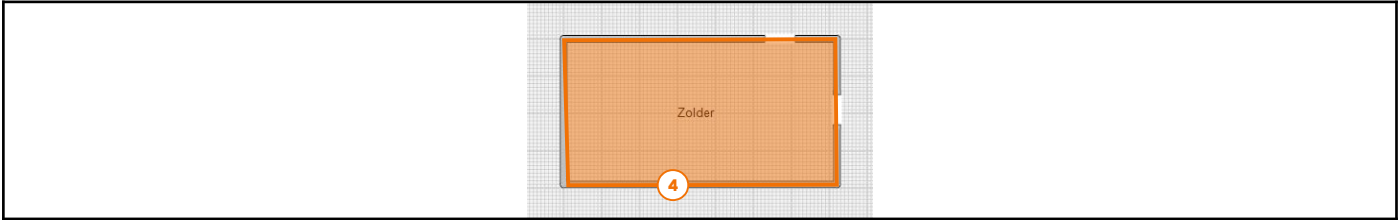
# Plan 1.7: Zolder achterbouw

Beschrijving	Type	Actie
4. Golfplaten	Asbestmateriaal	Verwijderen

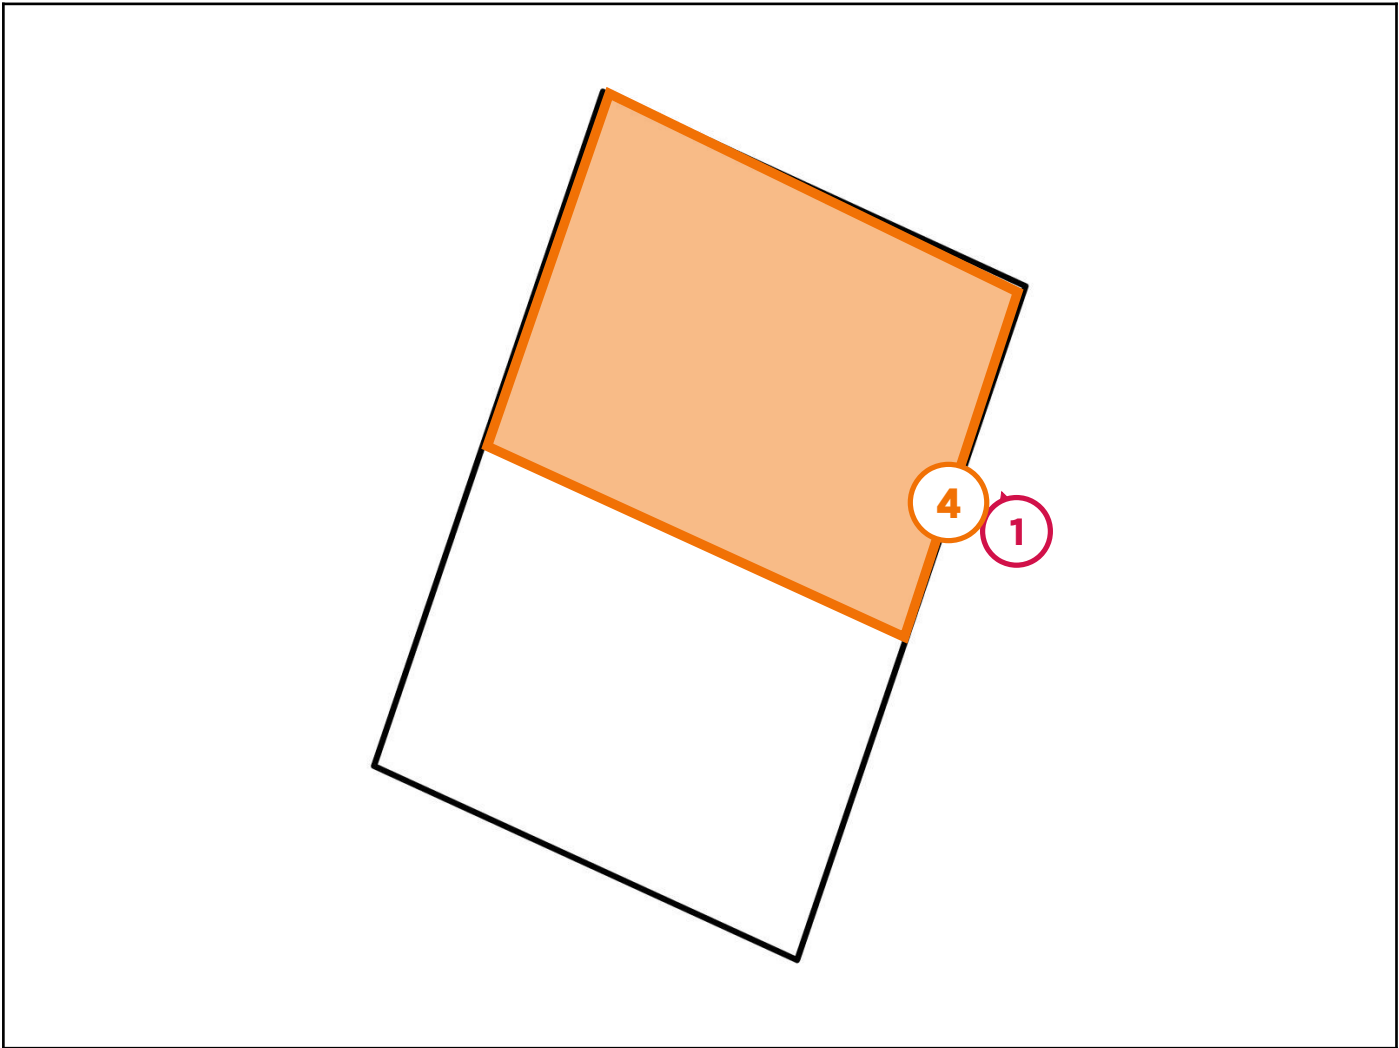
# Plan 3.1: Tuinhuis plan

Beschrijving	Type	Actie
1. Golfplaten	Asbestmateriaal	Dringend verwijderen
4. Golfplaten	Asbestmateriaal	Verwijderen

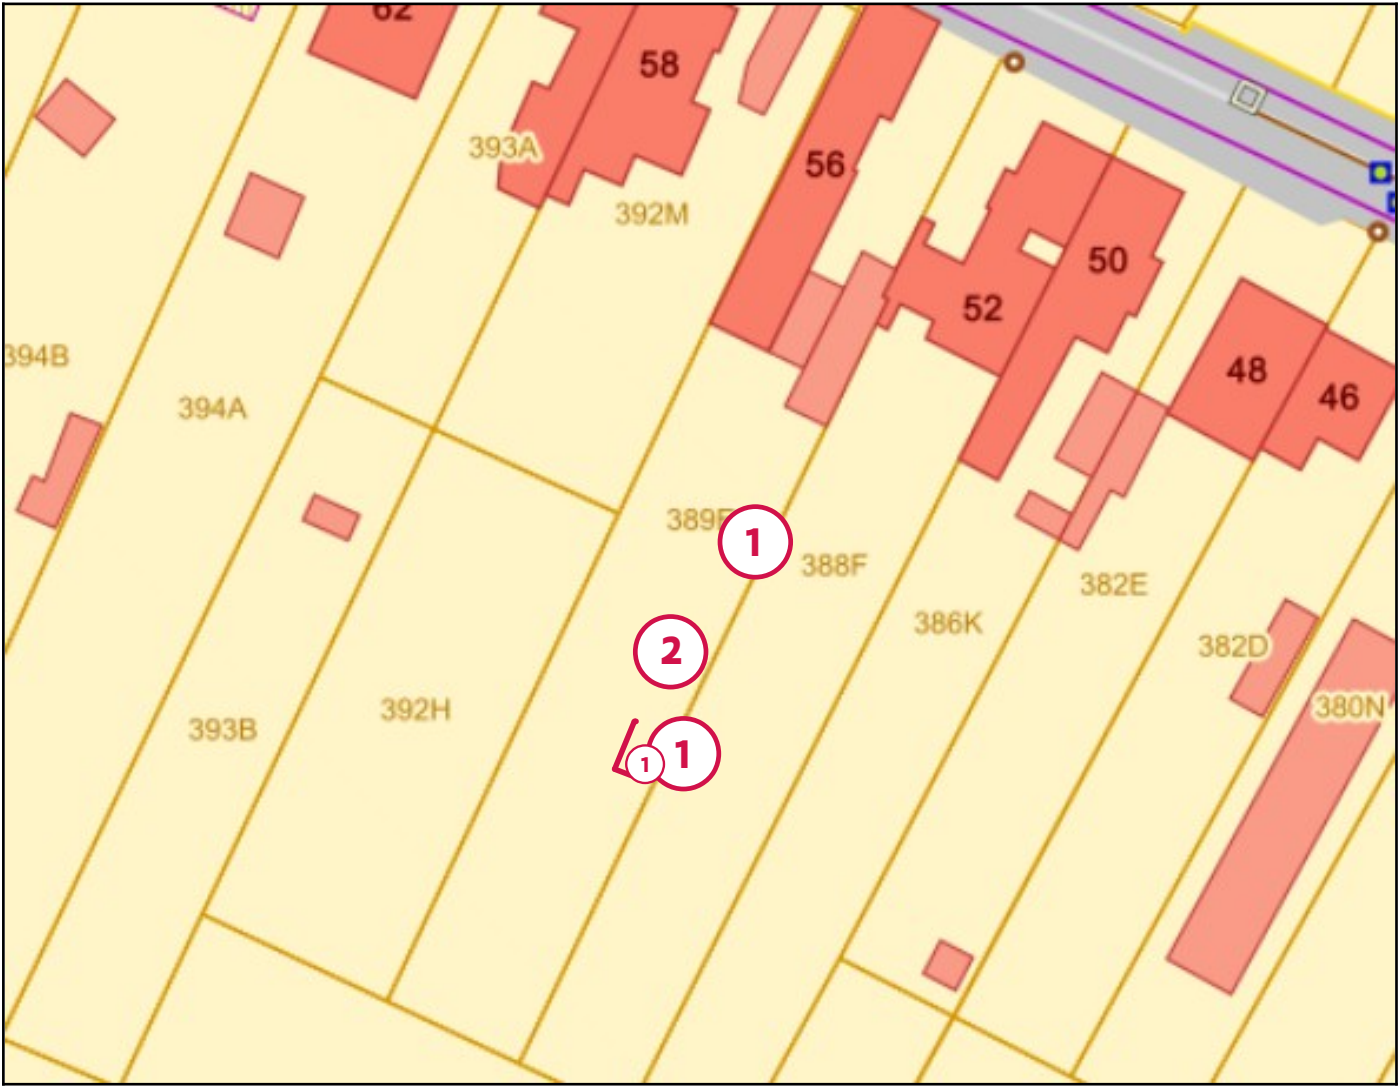
# Plan 4.1: Vaststellingen buiten de constructies

Beschrijving	Type	Actie
1. Golfplaten	Asbestmateriaal	Dringend verwijderen
2. Asbestcement plaat	Asbestmateriaal	Dringend verwijderen
