Asbestinventarisatetest

Posterijstraat 74, 8793 Waregem

Attestnummer : 20250606-000078.000

Uitgegeven op : 06.06.2025

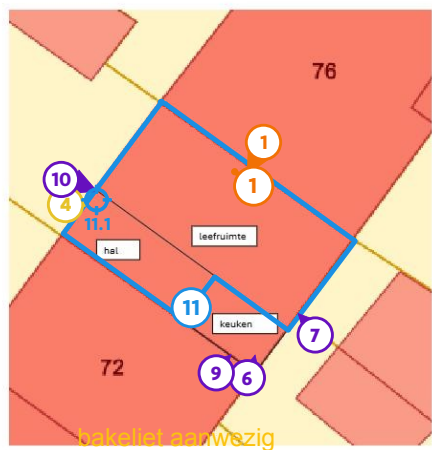
Plan 1.1: gelijkvloers

Beschrijving	Type	Actie
1. Kachelkoord	Asbestmateriaal	Verwijderen
4. bakeliet schakelkasten en schakelaars	Asbestmateriaal	Zorgvuldig beheren
6. Voorzet wanden	Advies	-
7. plafond afwerking	Advies	-
9. lijm van Wandbekleding in tegels van natte ruimtes	Advies	-
10. raamvoegsel in cement en kunststof	Advies	-
11. Pleisterwerk muren	Geen asbest	-
11.1 Code: M01	Mengmonster	-

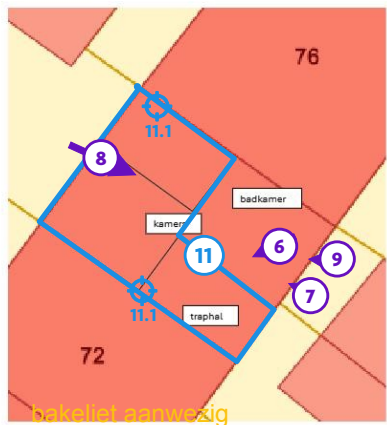
Plan 1.2: verdieping

Beschrijving	Type	Actie
4. bakeliet schakelkasten en schakelaars	Asbestmateriaal	Zorgvuldig beheren
6. Voorzet wanden	Advies	-
7. plafond afwerking	Advies	-
8. Vloerzeil op verdieping	Advies	-
9. lijm van Wandbekleding in tegels van natte ruimtes	Advies	-
11. Pleisterwerk muren	Geen asbest	-
11.1 Code: M01	Mengmonster	-

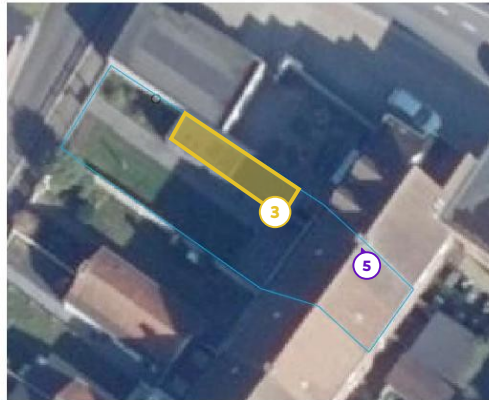
Plan 1.3: luchtfoto

Beschrijving	Type	Actie
3. Roofing plat dak	Asbestmateriaal	Zorgvuldig beheren
5. schoorsteenpijpen in AC mogelijk	Beperking	-

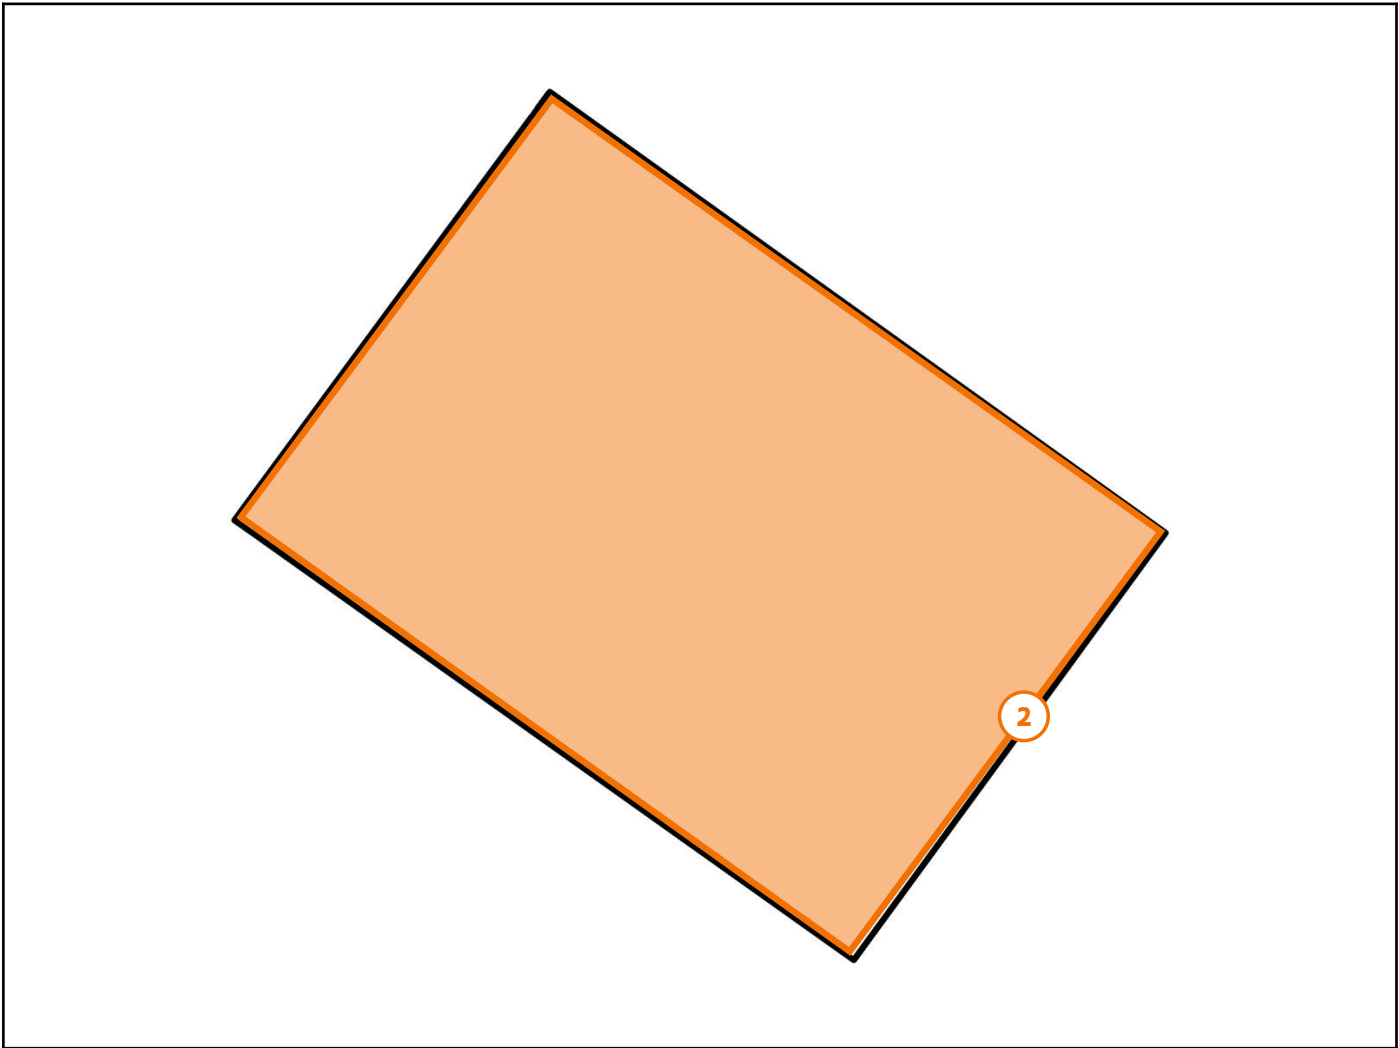
Plan 1.4: zolder plan

Beschrijving	Type	Actie
2. Onderdak type menuiserie	Asbestmateriaal	Maatregelen nemen
