Asbestinventarisatattest

Geraardsbergenstraat 96, 9600 Ronse

Attestnummer : 20250520-000583.000

Uitgegeven op : 20.05.2025

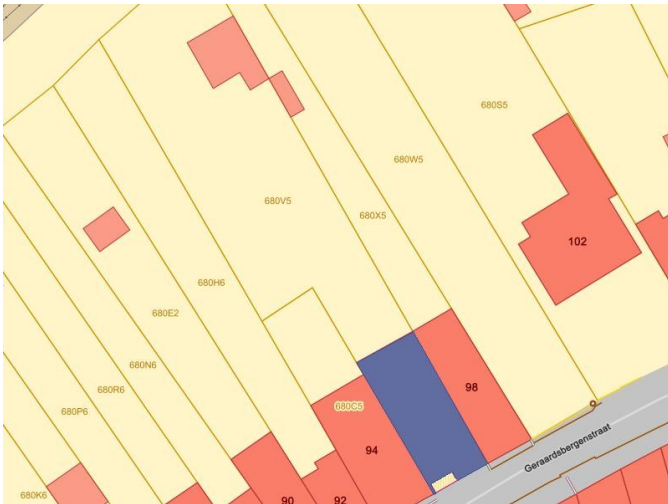
Zone 1: Hoofdgebouw

- 0 Asbestmaterialen
- 0 Beperkingen
- 0 Uitsluitingen
- 0 Roerende goederen
- 0 Puin, steenslag, (water)bodem
- 2 Adviezen
- 2 Geen asbest

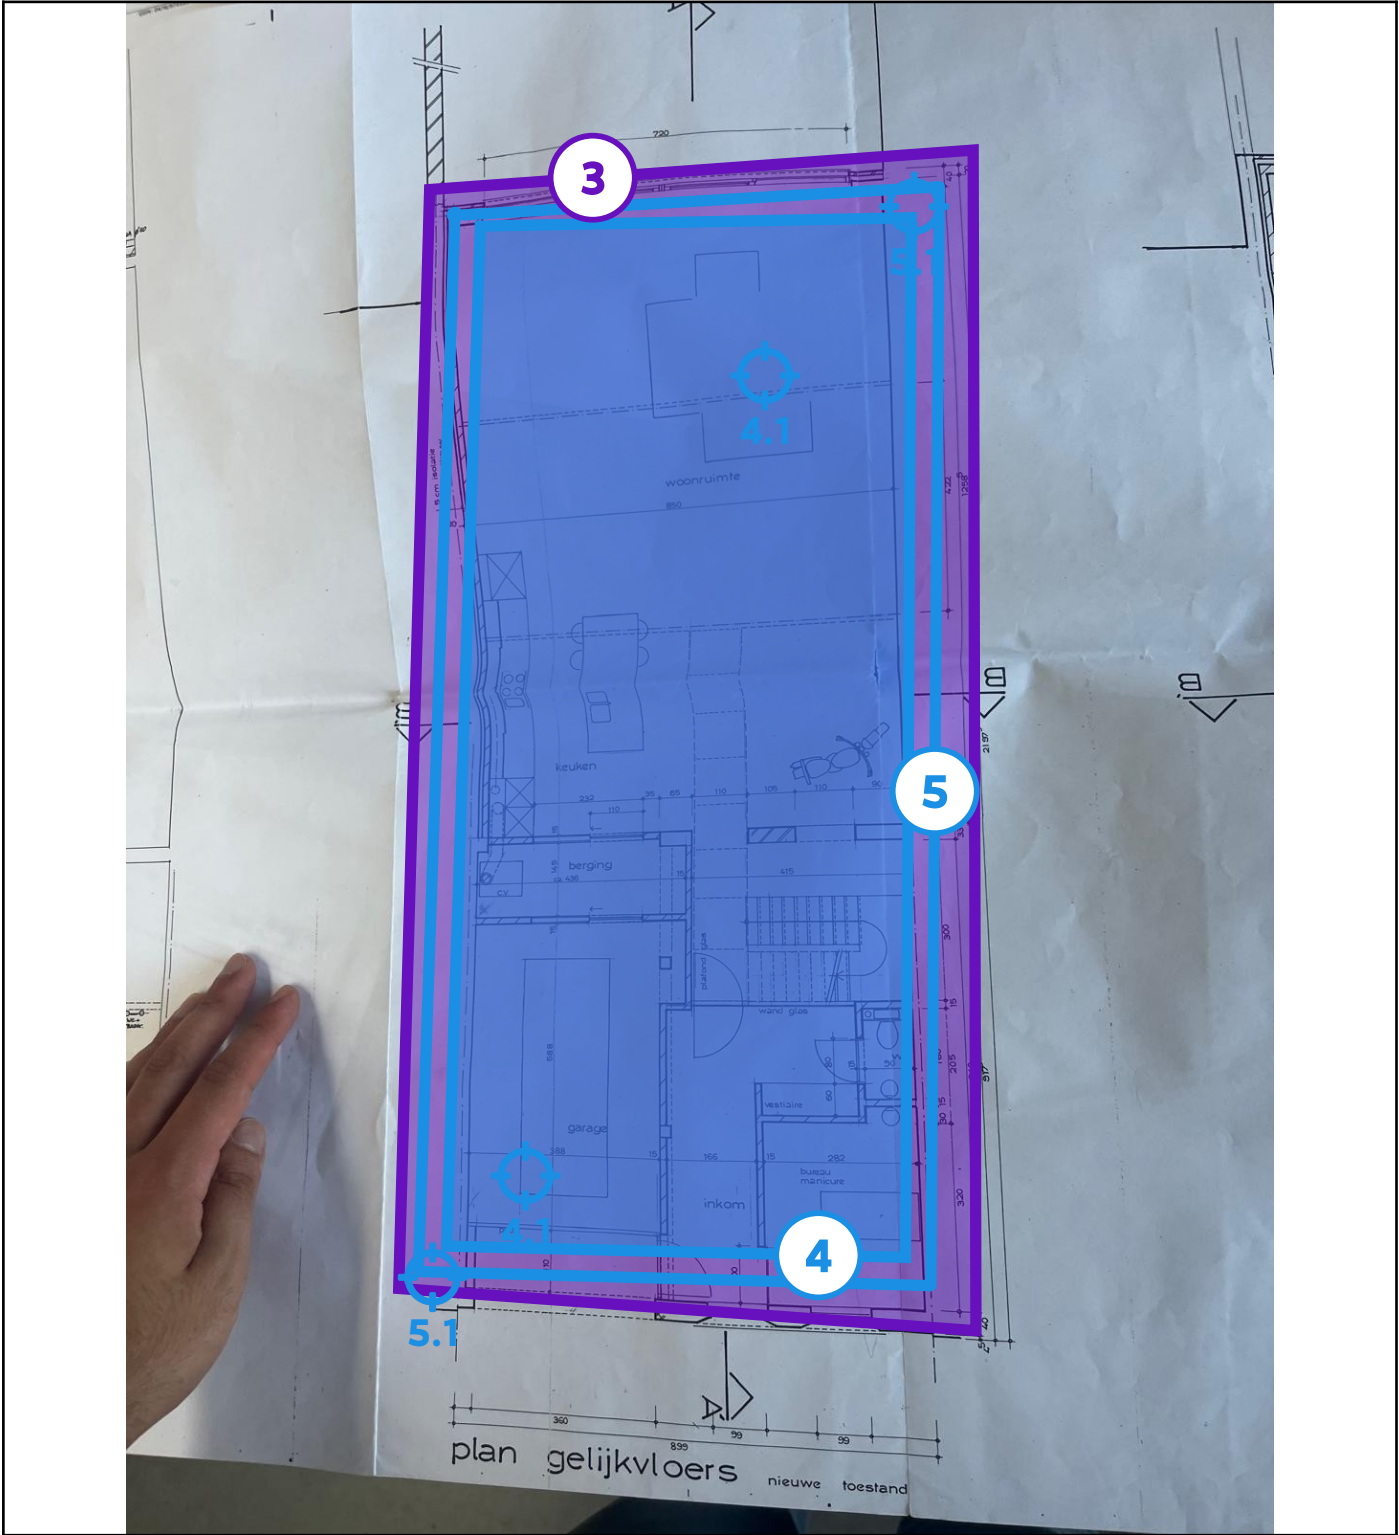
Plan 1.1: GLV

3. Onderliggende lagen - vloeren - plafonden - tegels	Advies	-
4. Pleisterwerk plafond	Geen asbest	-
4.1 Code: MM02 Pleisterwerk plafond	Mengmonster	-
5. Pleisterwerk muur	Geen asbest	-
5.1 Code: MM01 Pleisterwerk muur	Mengmonster	-

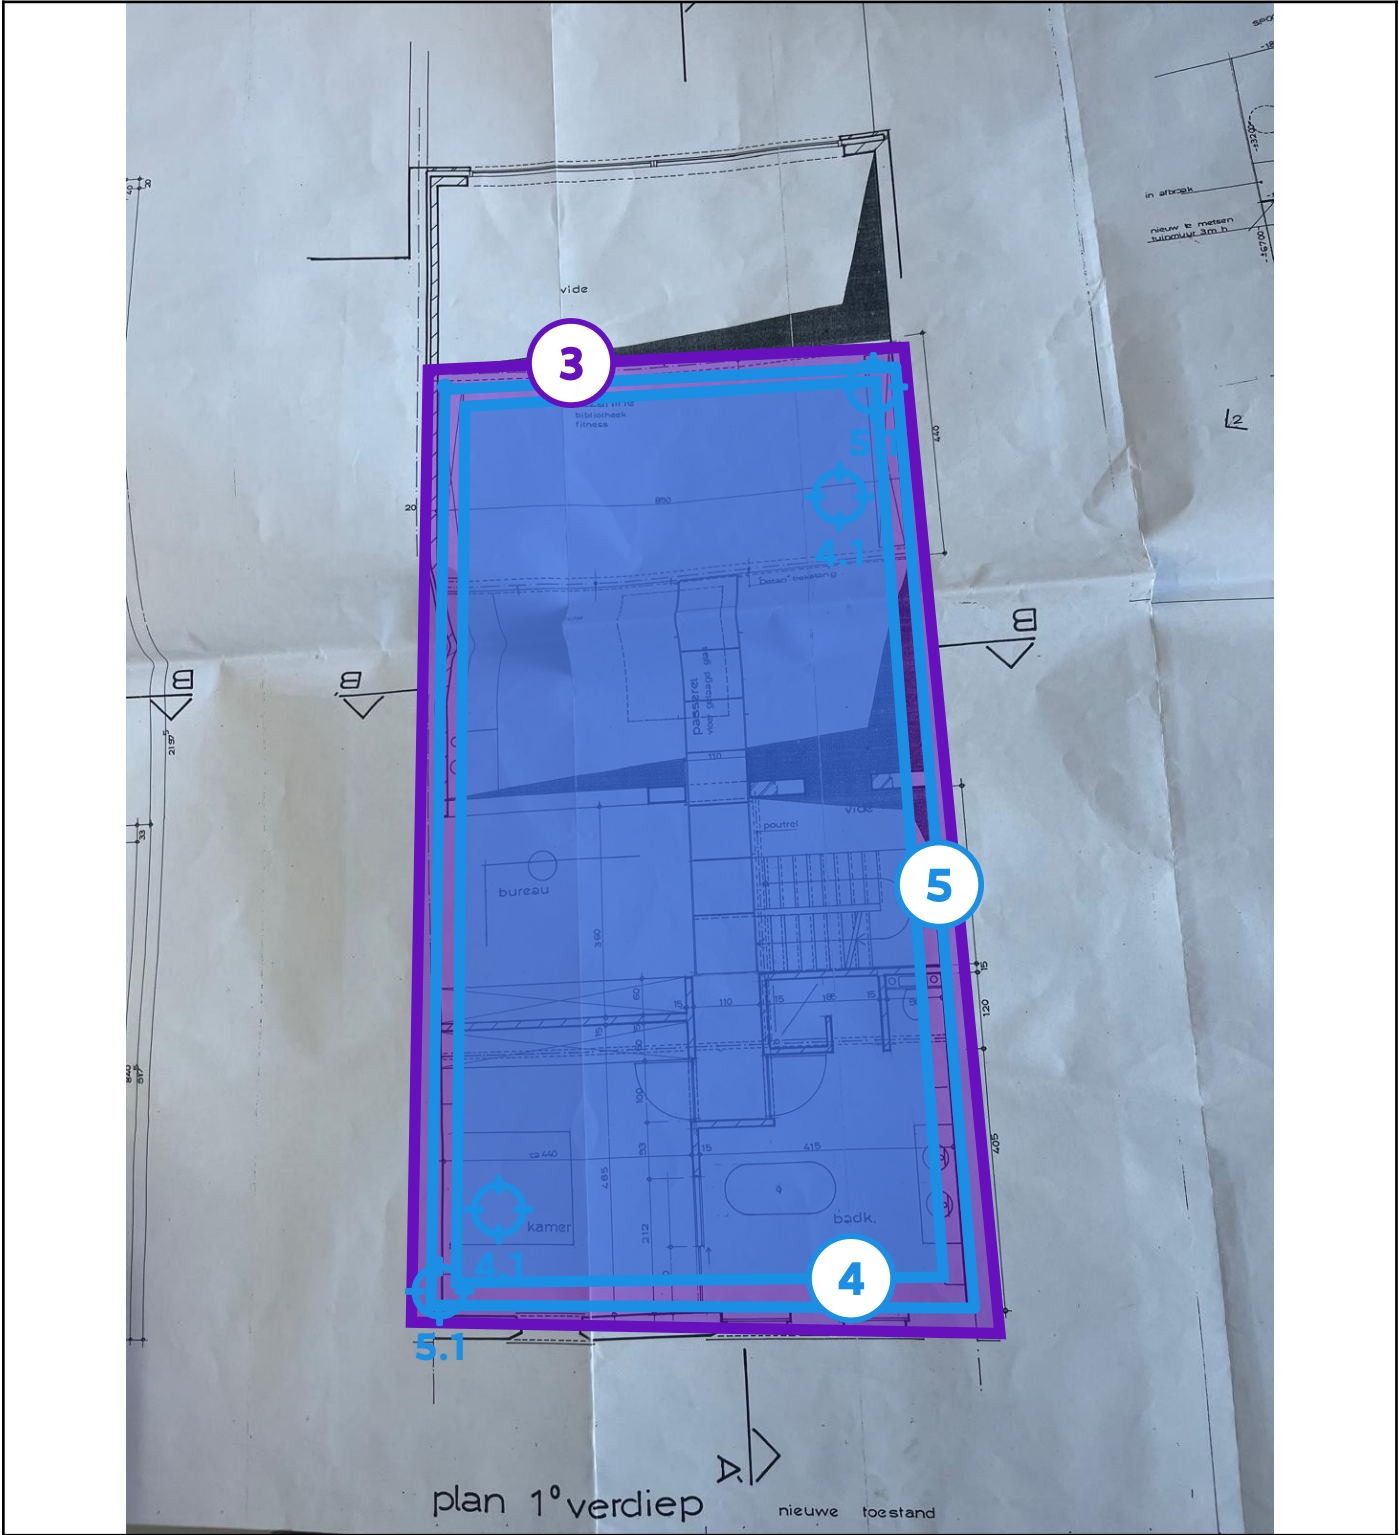
Plan 1.2: VERDIEP 1

3. Onderliggende lagen - vloeren - plafonden - tegels	Advies	-
4. Pleisterwerk plafond	Geen asbest	-
4.1 Code: MM02 Pleisterwerk plafond	Mengmonster	-
5. Pleisterwerk muur	Geen asbest	-
5.1 Code: MM01 Pleisterwerk muur	Mengmonster	-

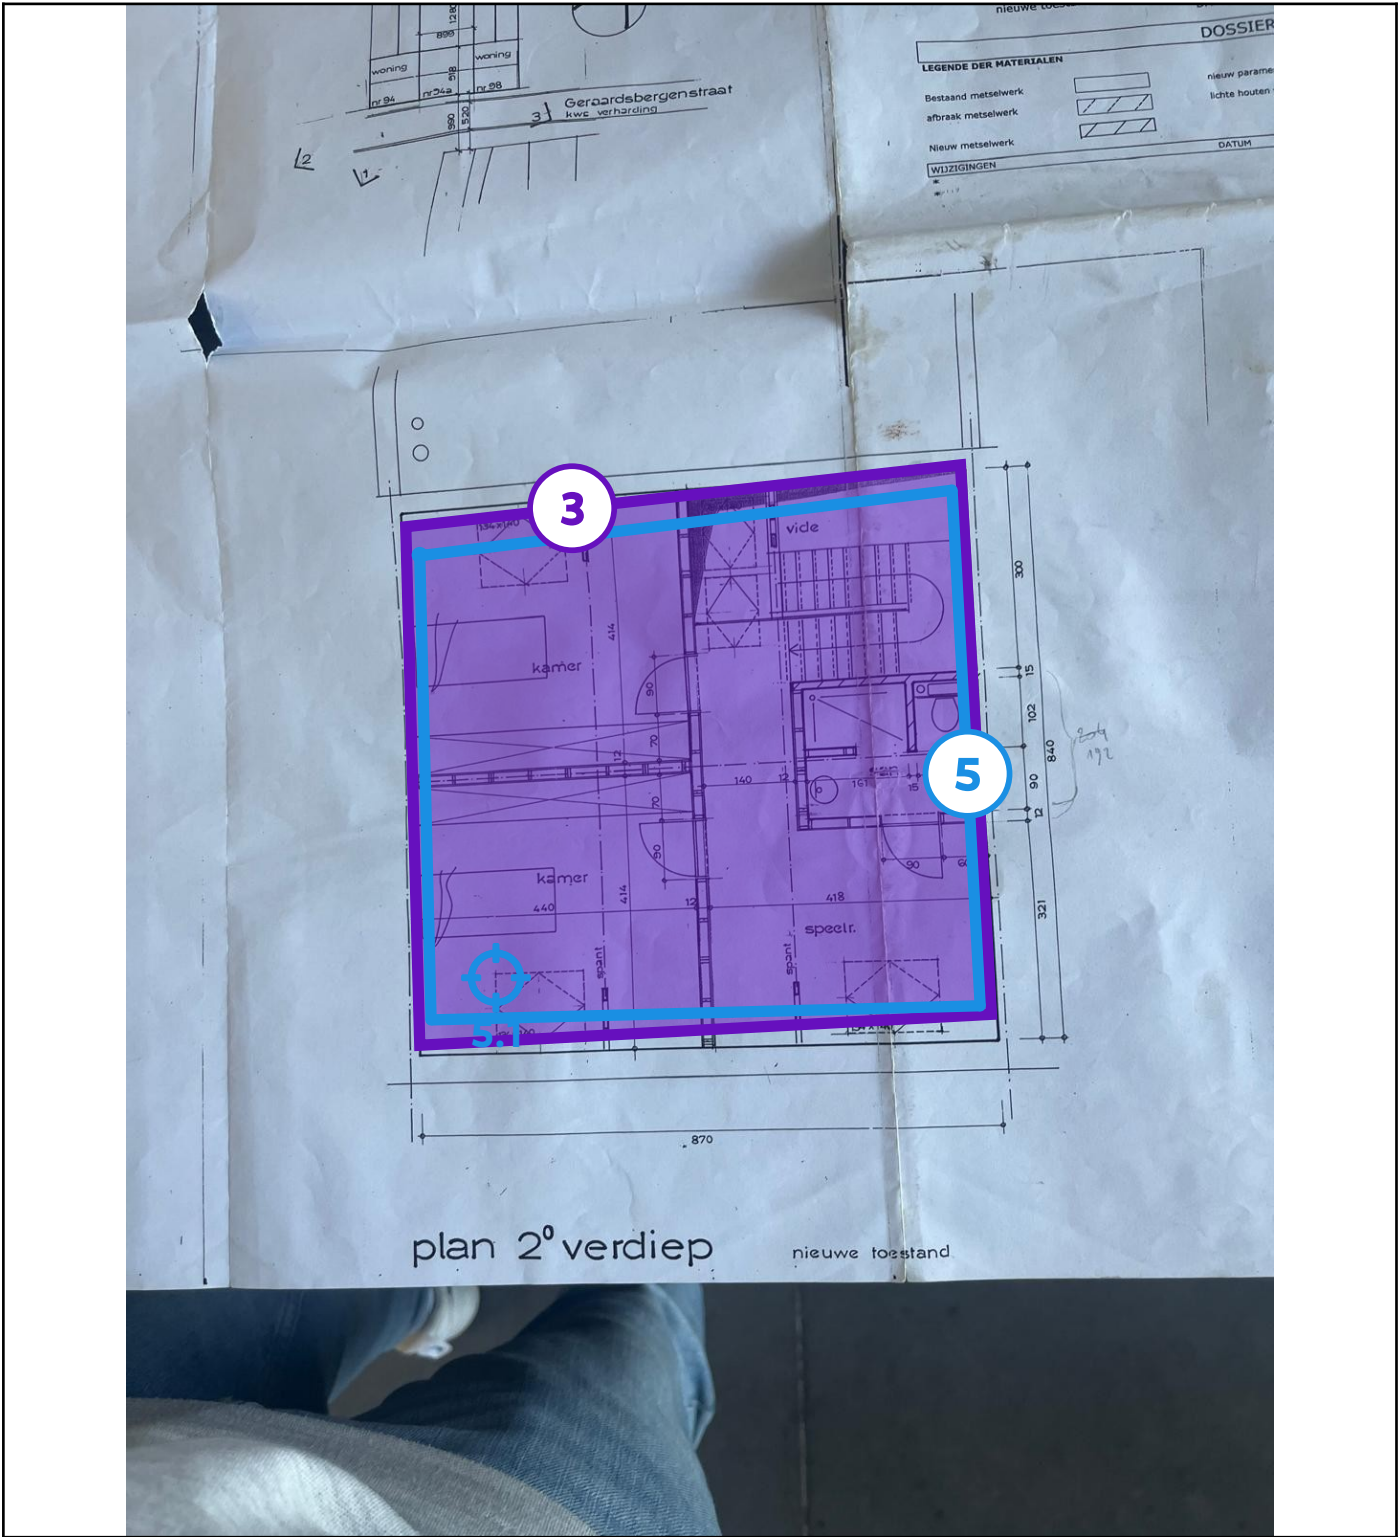
Plan 1.3: VERDIEP 2

3. Onderliggende lagen - vloeren - plafonden - tegels	Advies	-
5. Pleisterwerk muur	Geen asbest	-
5.1 Code: MM01 Pleisterwerk muur	Mengmonster	-

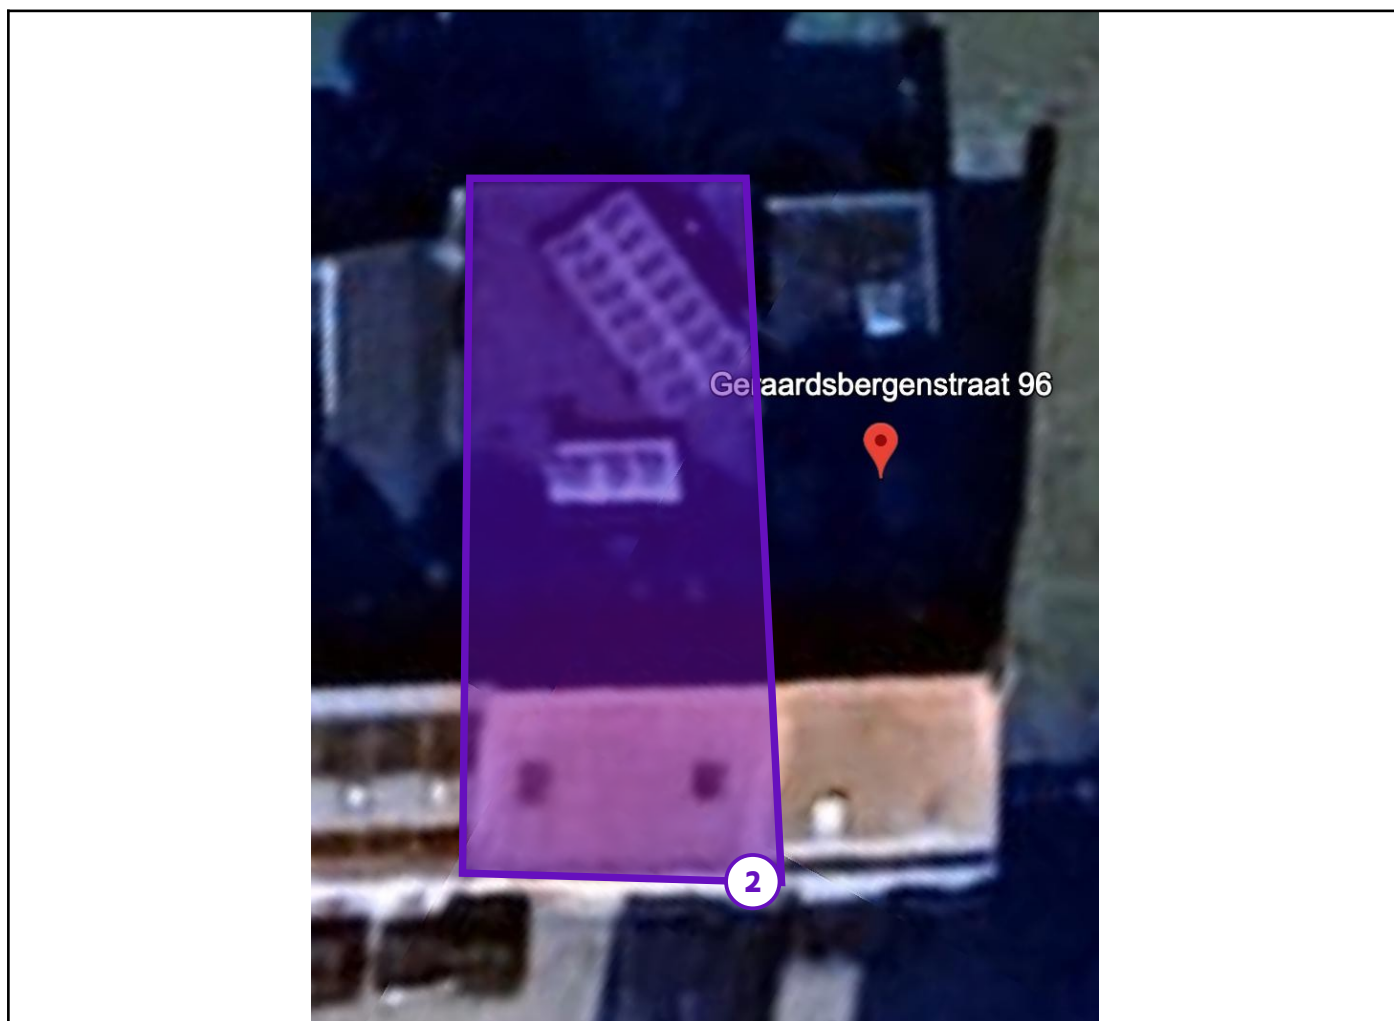
Plan 1.4: Dakplan

Beschrijving	Type	Actie
2. Dakafwerking	Advies	-

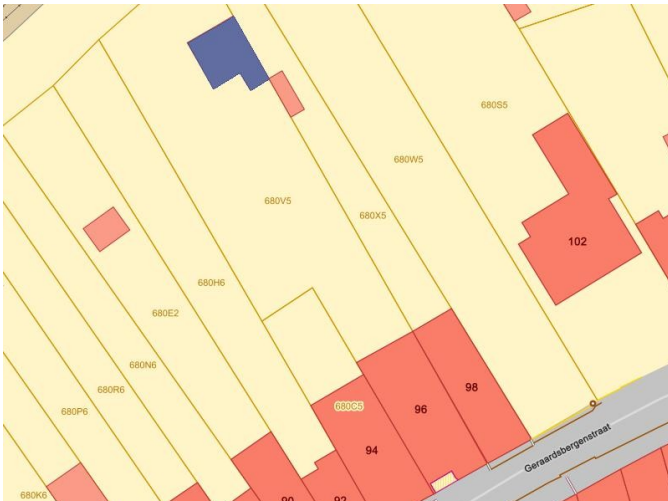
Zone 2: Bijgebouw

- 1 Asbestmateriaal**
- 0 Beperkingen
- 0 Uitsluitingen
- 0 Roerende goederen
- 0 Puin, steenslag, (water)bodem
- 0 Adviezen
- 0 Geen asbest
