Asbestinventarisatetest

Rijtestraat 8, 9506 Geraardsbergen

Attestnummer : 20250602-000402.000

Niet-asbestveilig

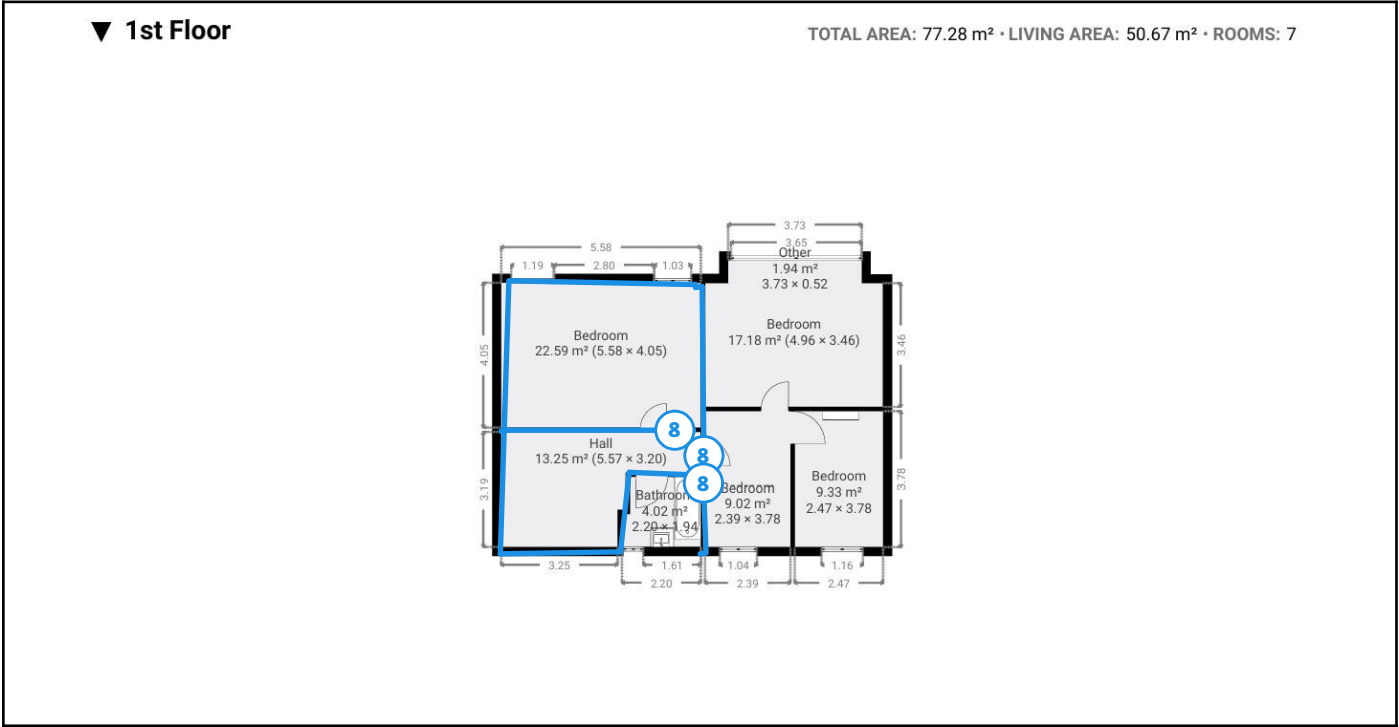
Plan 1.3: verdiep 1

Beschrijving	Type	Actie
8. Pleisterwerk muren	Geen asbest	-

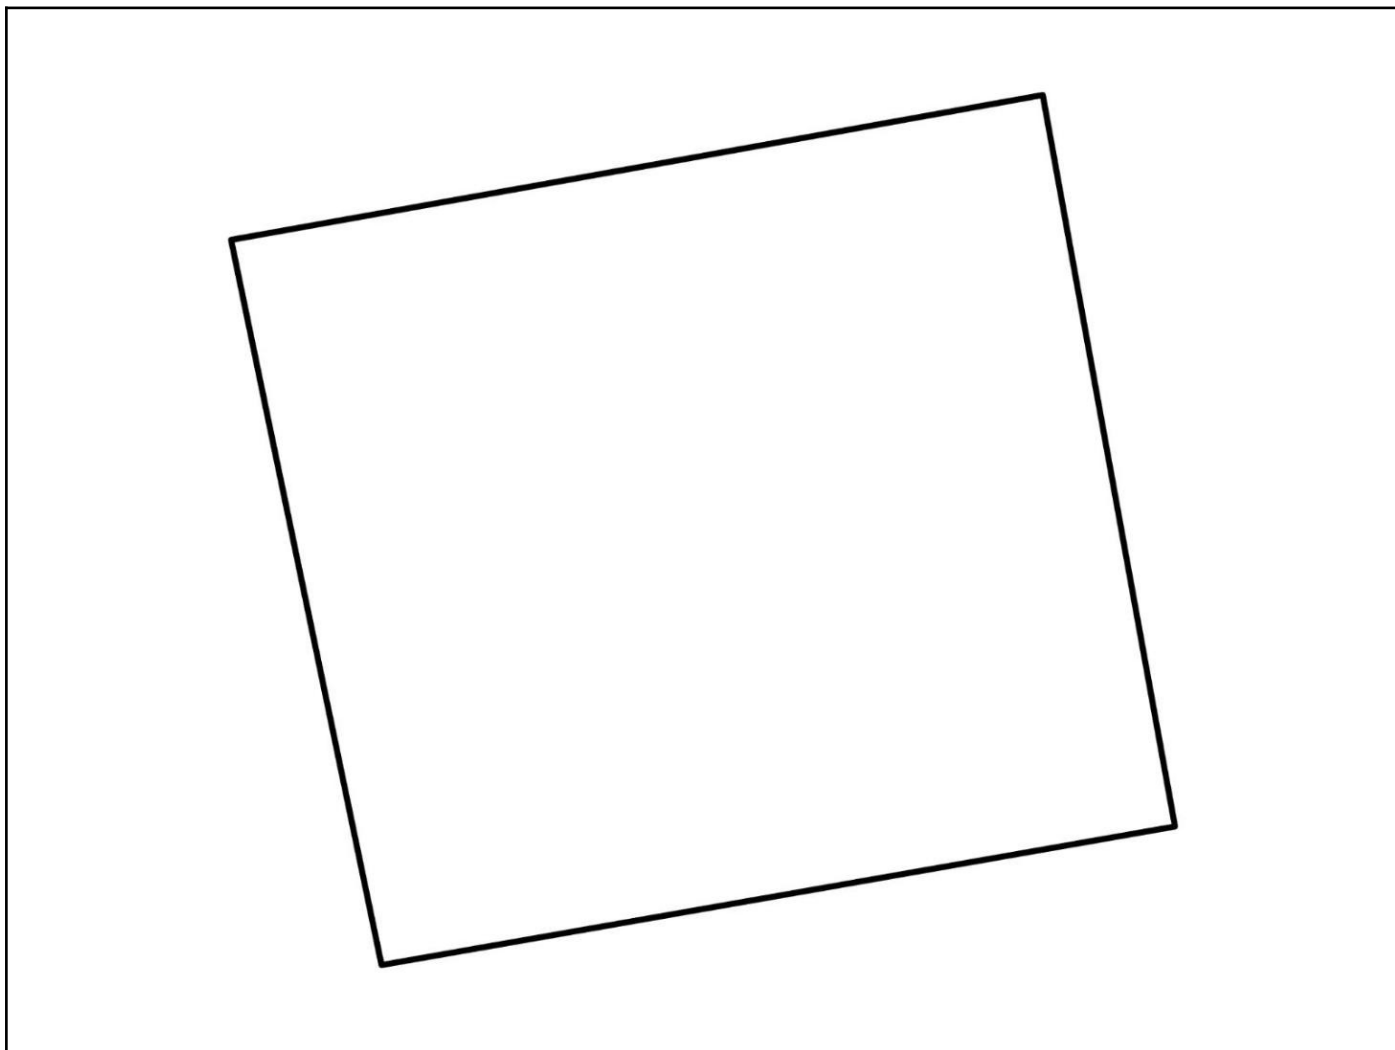
Plan 2.1: Loods plan

- 0 Asbestmaterialen
- 0 Beperkingen
- 0 Uitsluitingen
- 0 Roerende goederen
- 0 Puin, steenslag, (water)bodem
- 0 Adviezen
- 0 Geen asbest

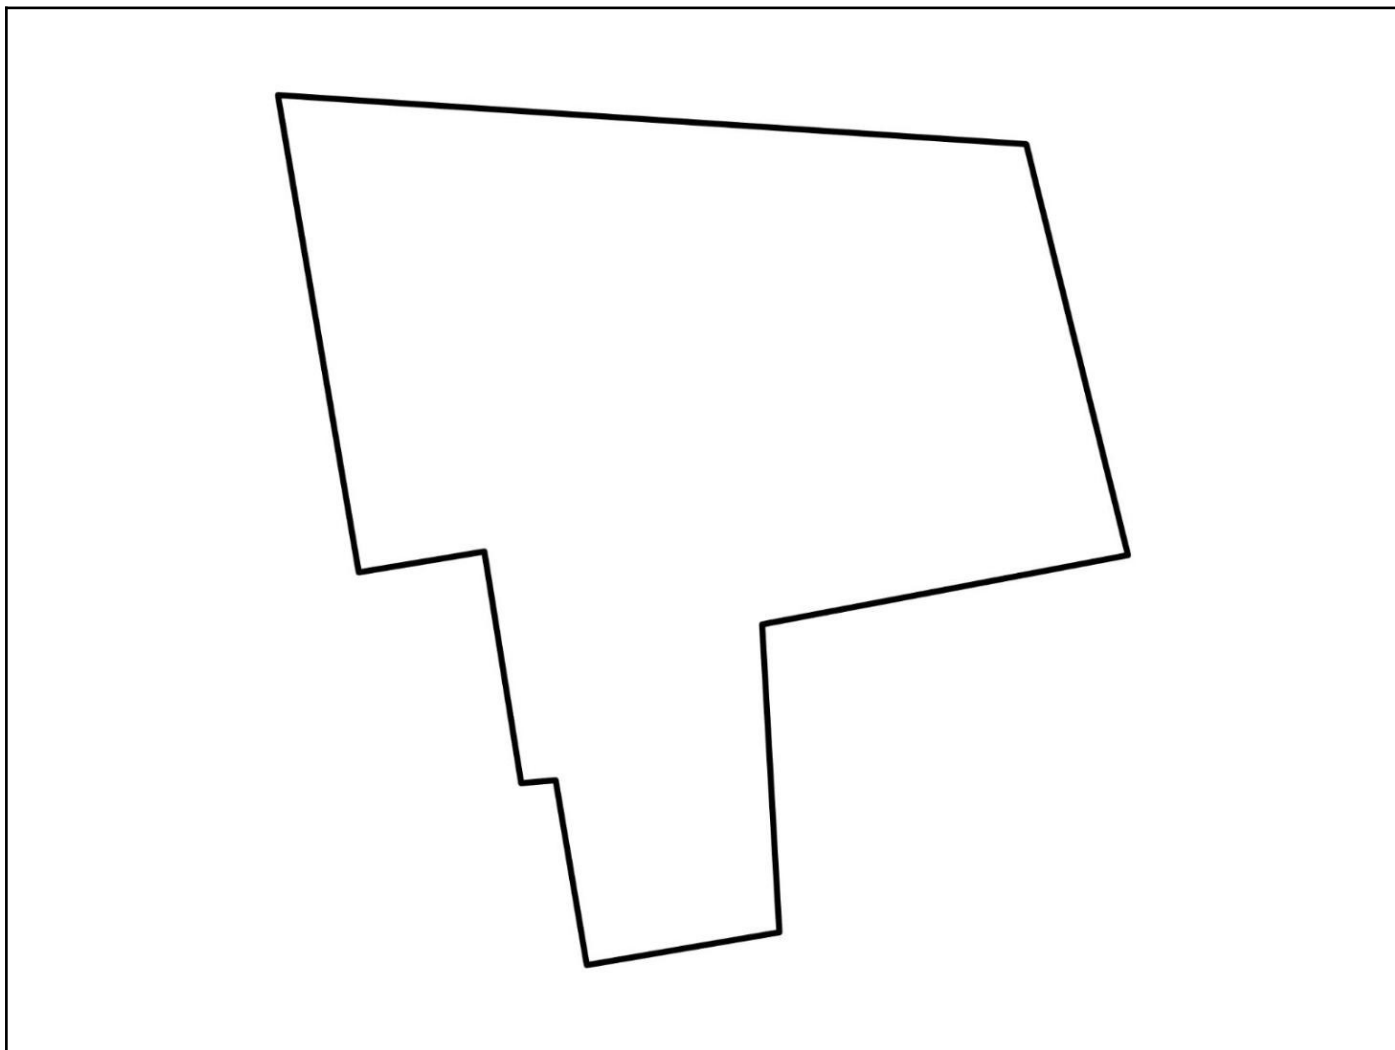
Plan 4.1: Verharding plan

- 0 Asbestmaterialen
- 0 Beperkingen
- 0 Uitsluitingen
- 0 Roerende goederen
- 0 Puin, steenslag, (water)bodem
- 0 Adviezen
- 0 Geen asbest
