Asbestinventarisatetest

Heieinde 27, 2350 Vosselaar

Attestnummer : **20250529-000132.000**

Uitgegeven op : **29.05.2025**

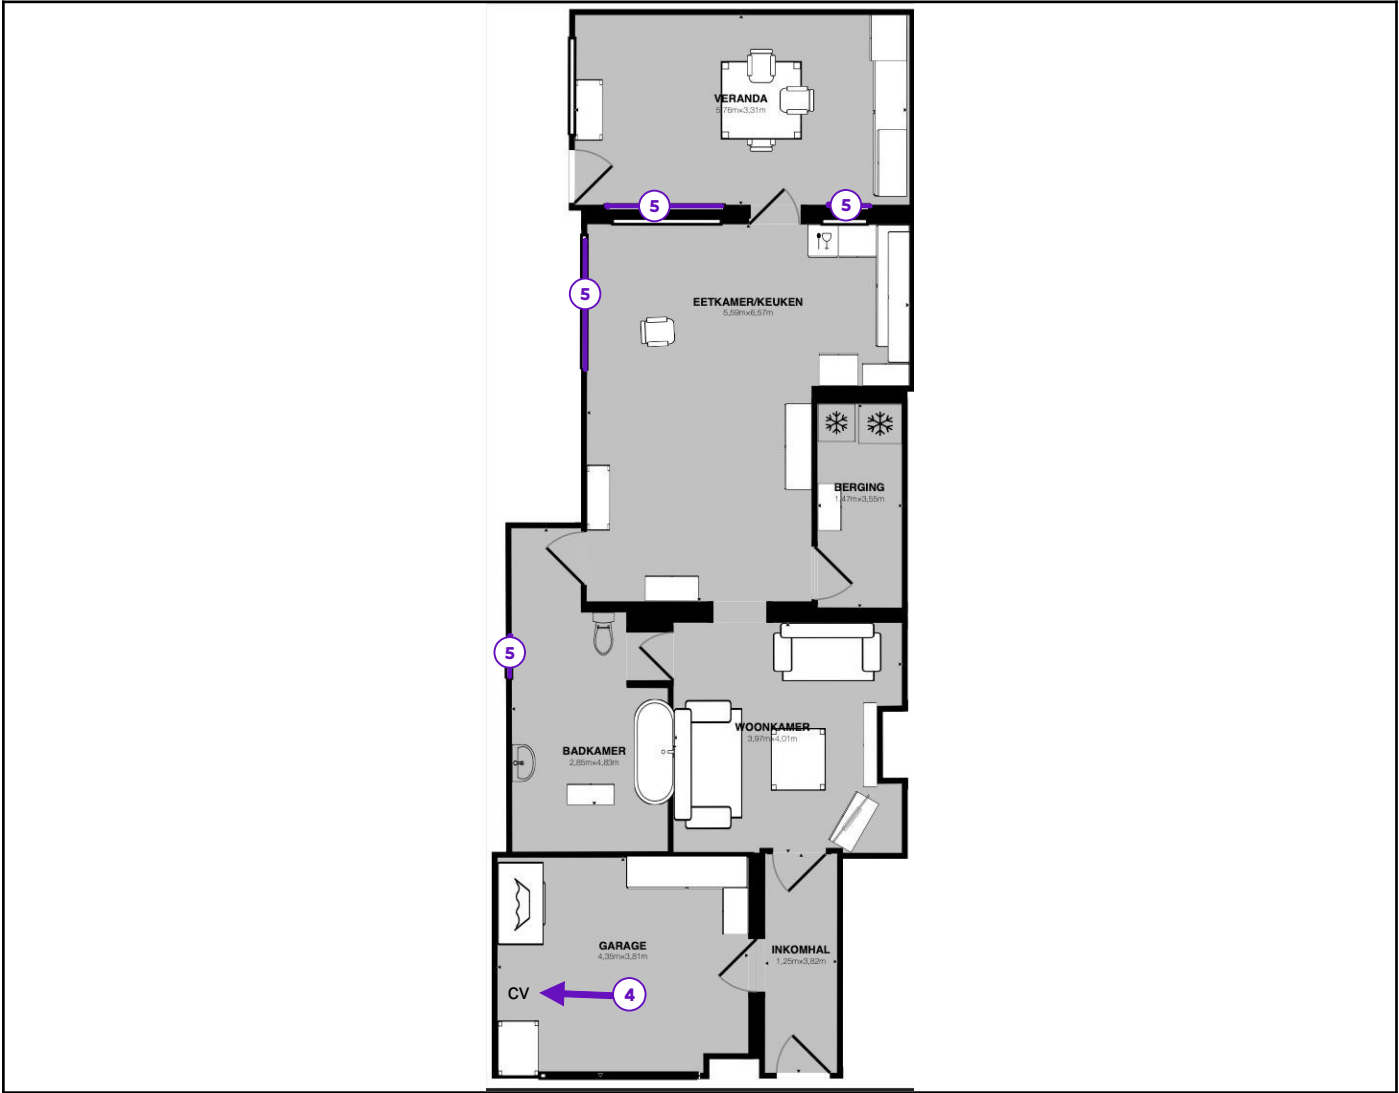
Plan 1.1: Gelijkvloers

Beschrijving	Type	Actie
4. CV-ketel bouwjaar 2013	Advies	-
5. Ramen met flexibele kit	Advies	-

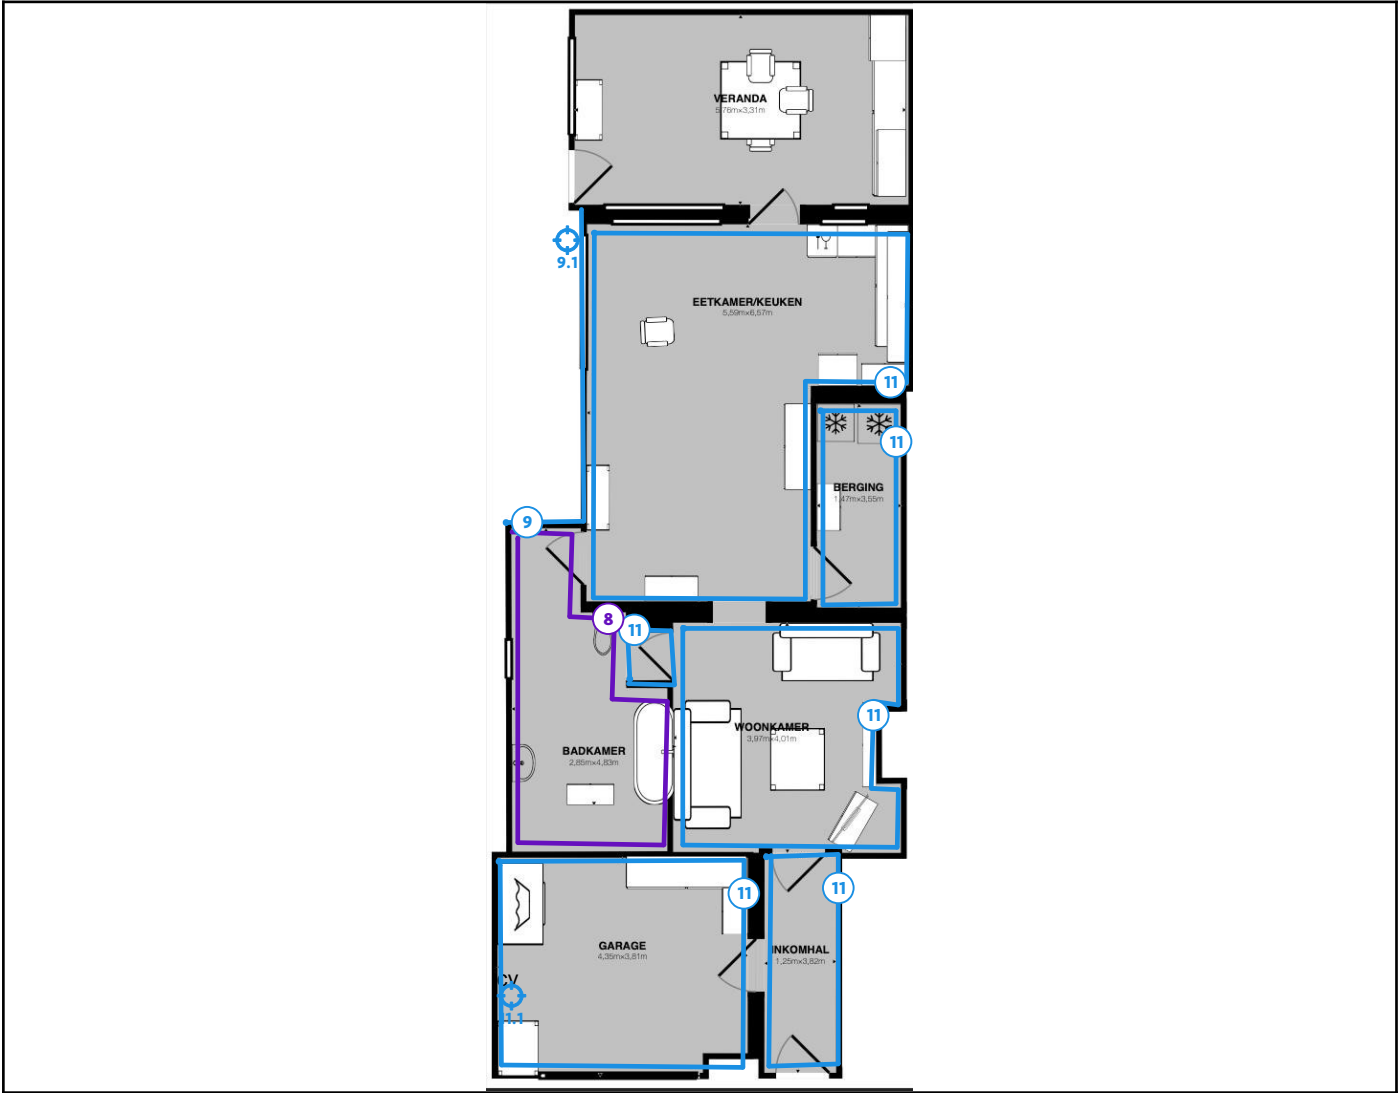
Plan 1.2: Gelijkvloers (wanden)

Beschrijving	Type	Actie
8. Gelijmde faience tegels	Advies	-
9. Crepi buitenschil	Geen asbest	-
9.1 Code: 2	Mengmonster	-
11. Pleister wanden	Geen asbest	-
11.1 Code: 1	Mengmonster	-

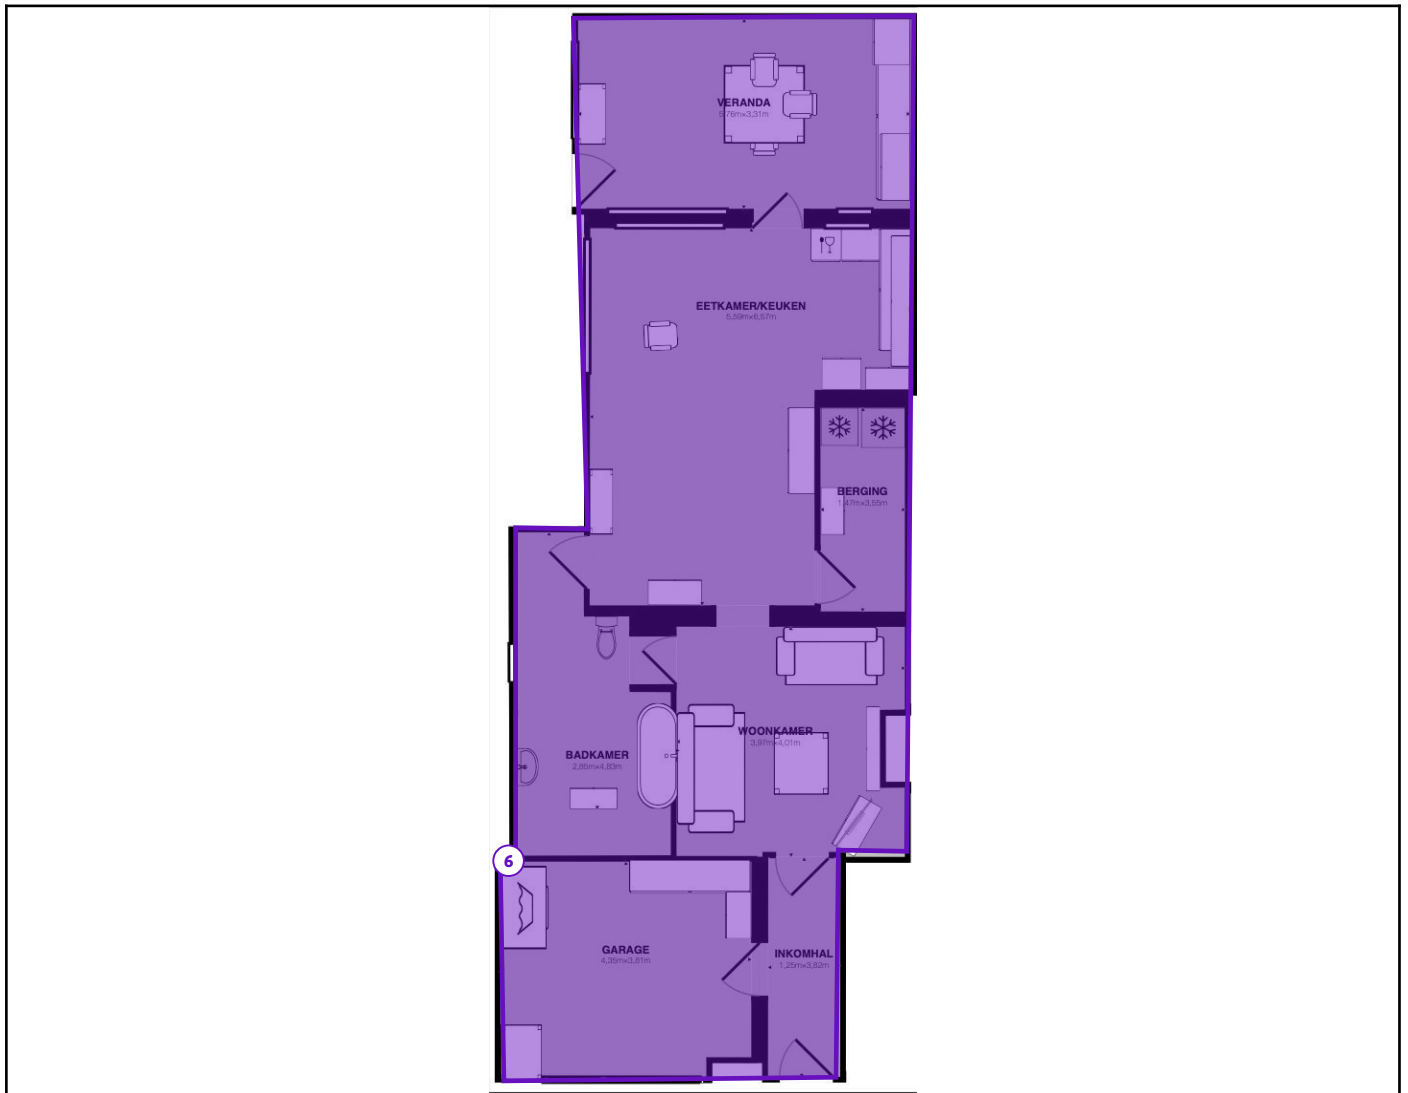
Plan 1.3: Gelijkvloers (plafonds)

Beschrijving	Type	Actie
6. Valse plafonds hout/pvc/gipsplaat	Advies	-

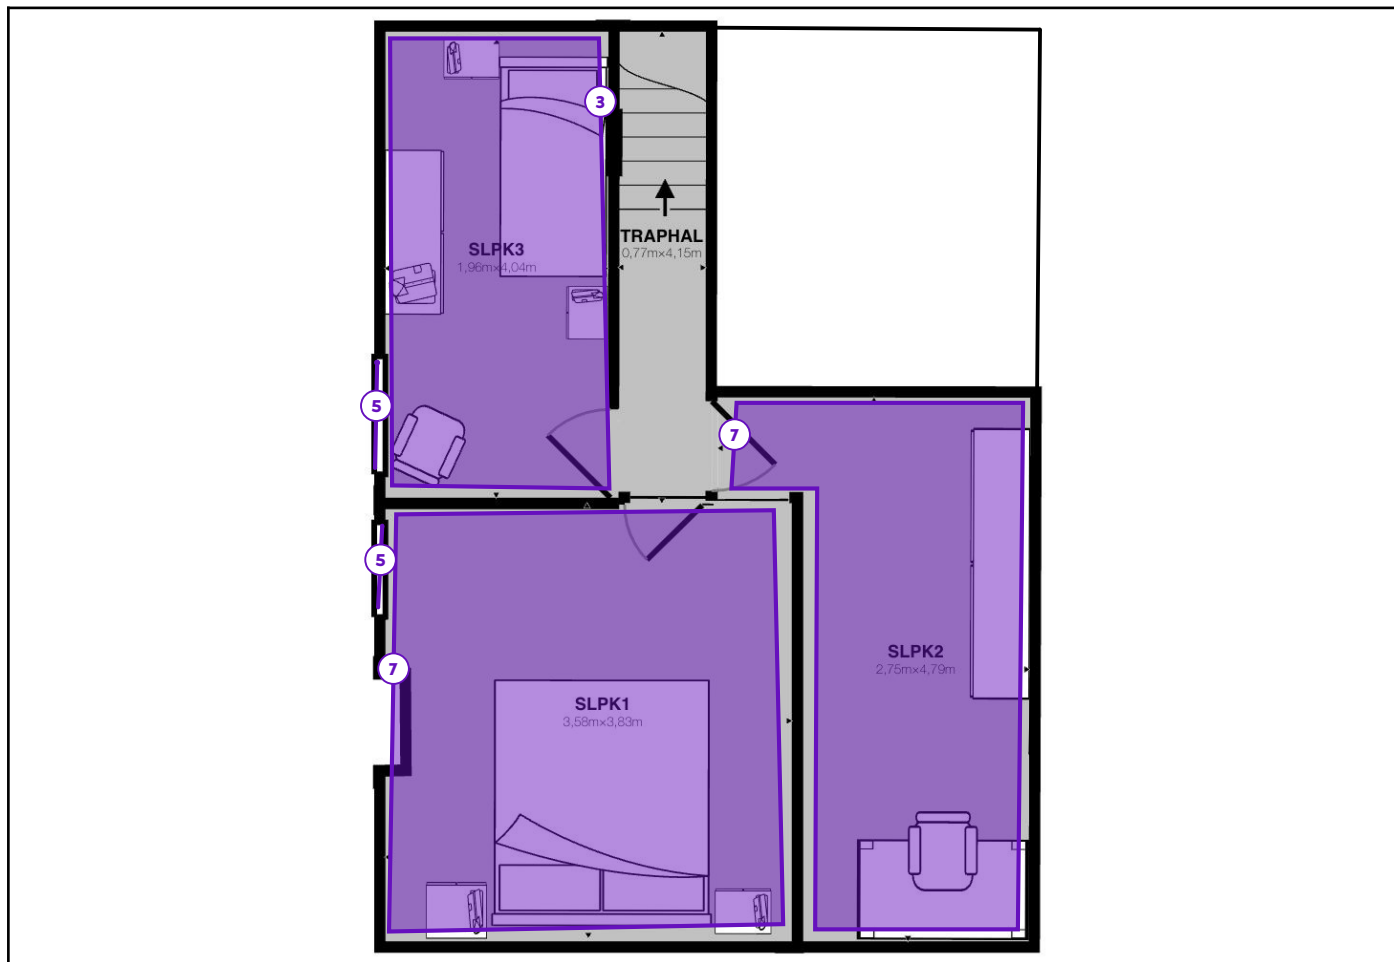
Plan 1.4: Verdieping

Beschrijving	Type	Actie
3. Laminaat vloer	Advies	-
5. Ramen met flexibele kit	Advies	-
7. Soepel vloerzeil	Advies	-

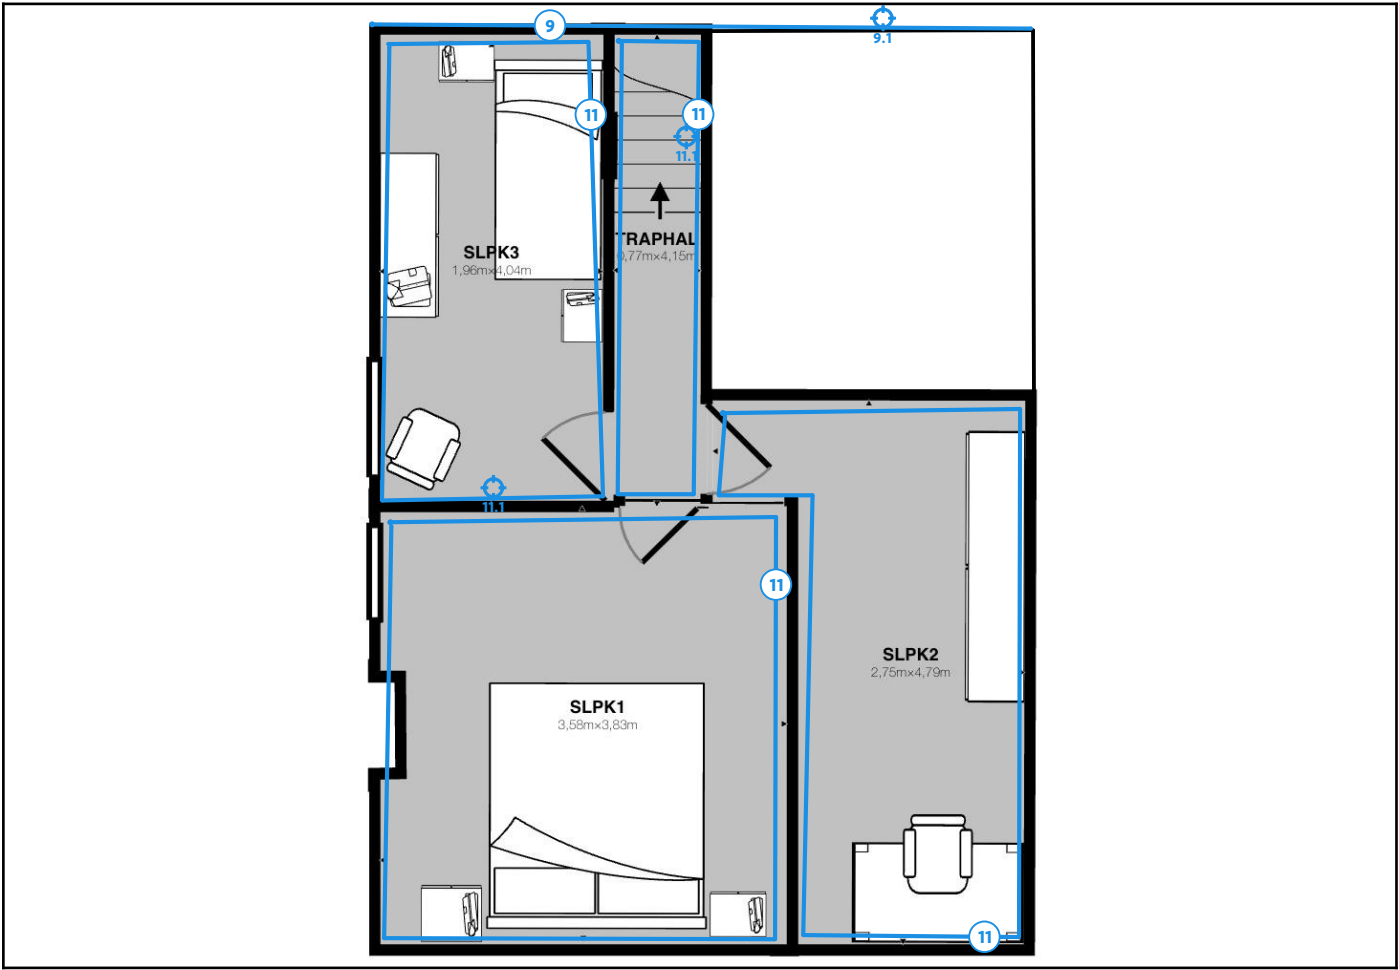
Plan 1.5: Verdieping (wanden)

Beschrijving	Type	Actie
9. Crepi buitenschil	Geen asbest	-
9.1 Code: 2	Mengmonster	-
11. Pleister wanden	Geen asbest	-
11.1 Code: 1	Mengmonster	-

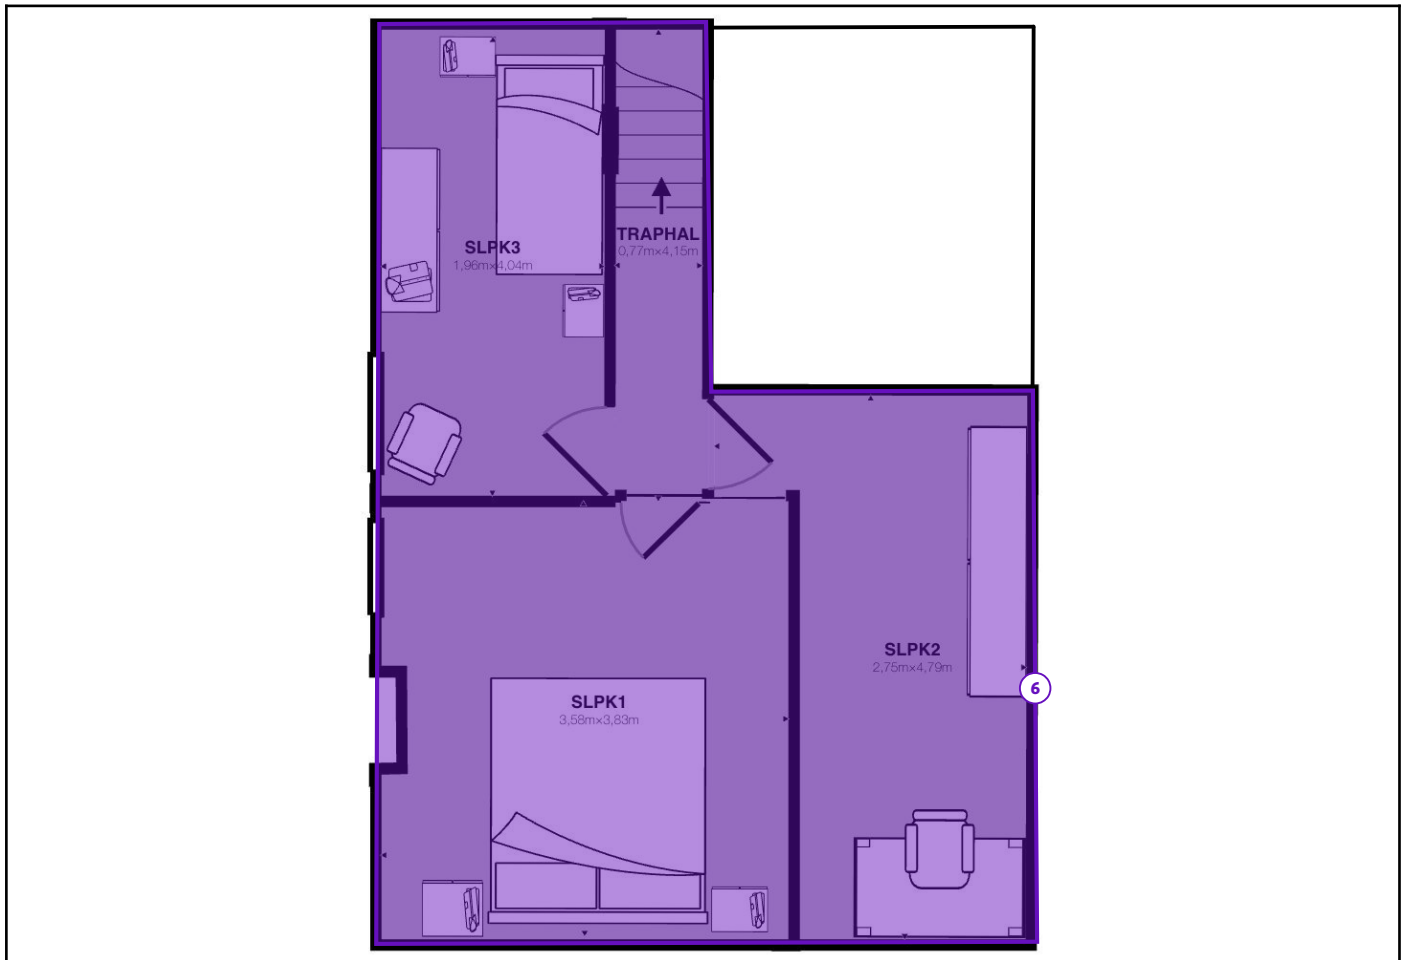
Plan 1.6: Verdieping (plafonds)

Beschrijving	Type	Actie
6. Valse plafonds hout/pvc/gipsplaat	Advies	-

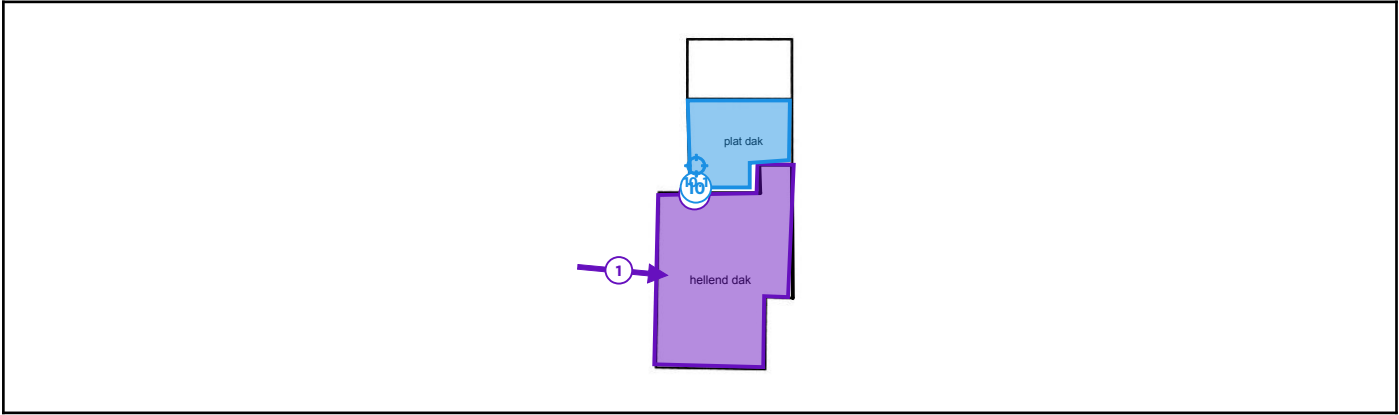
Plan 1.7: Dakenplan

Beschrijving	Type	Actie
1. Binnenzijde schouw	Beperking	-
2. Hellend dak woning	Advies	-
10. Roofing met staalname	Geen asbest	-
10.1 Code: 3	Puntmonster	-
