Asbestinventarisatetest

Hugo Verrieststraat 1, 8790 Waregem

Attestnummer : 20240409-000202.000

Uitgegeven op : 09.04.2024

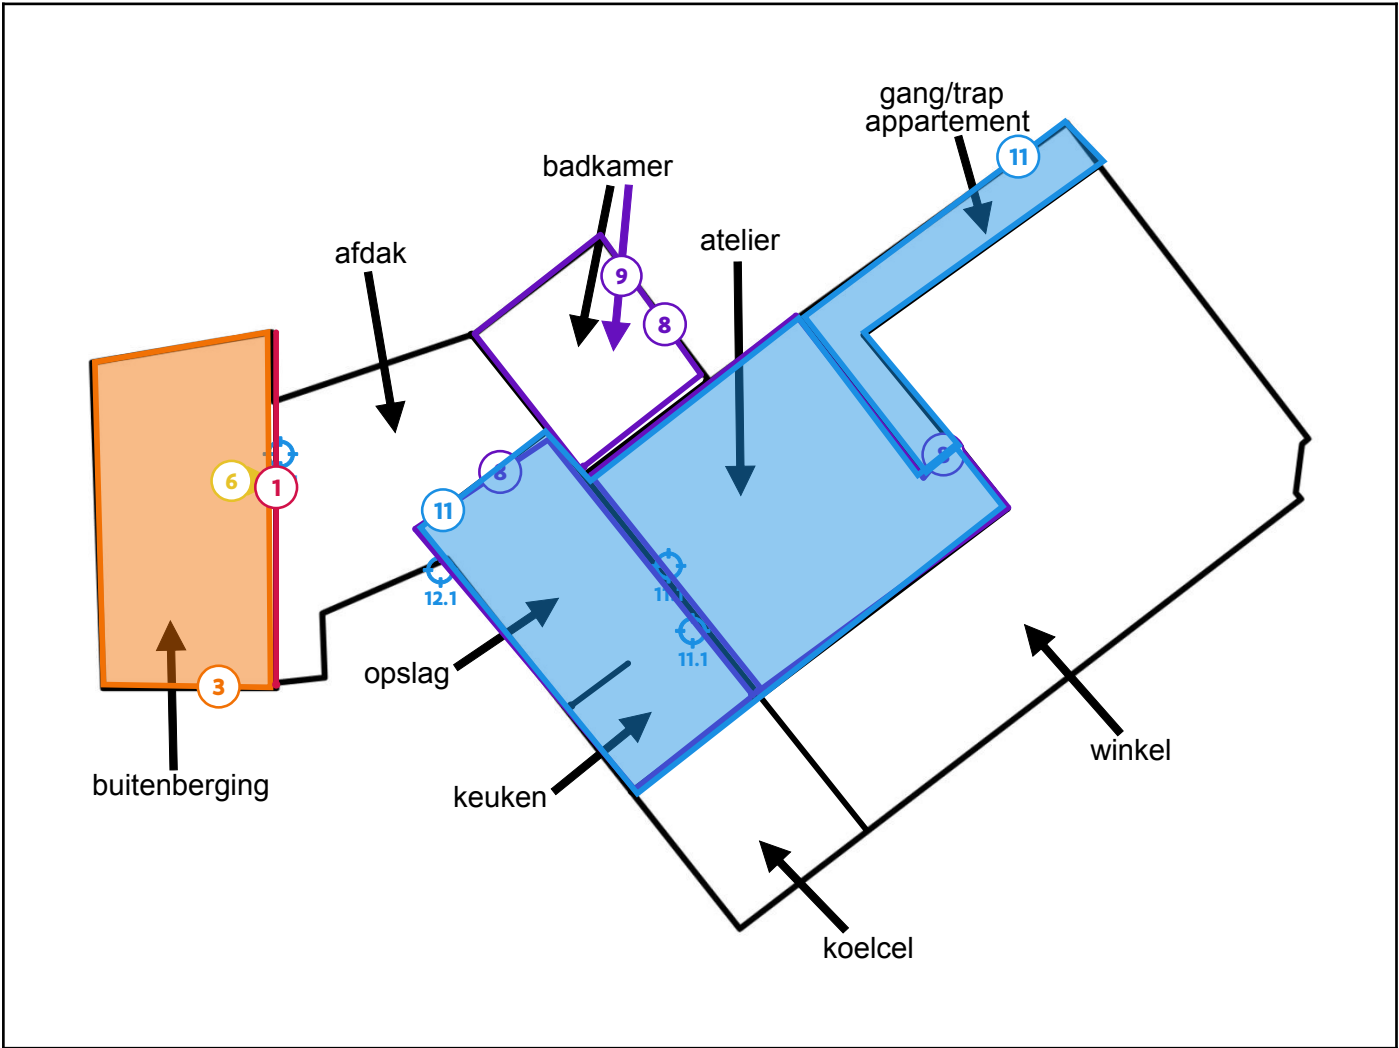
Plan 1.2: Plan gelijkvloerse verdieping

Beschrijving	Type	Actie
1. Dakgoot buitenberging	Asbestmateriaal	Dringend verwijderen
3. Golfplaten buitenberging	Asbestmateriaal	Verwijderen
6. Bakelieten schakelaars en elektrisch materiaal	Asbestmateriaal	Zorgvuldig beheren
8. Plinten	Advies	-
9. Faiences badkamer gelijkvloerse verdieping	Advies	-
10. Mastiek ramen, tussen raam en glas	Geen asbest	-
10.1 Code: 2423504-06	Puntmonster	-

11. Pleisterwerk wanden	Geen asbest	-
11.1 Code: 2423504-01	Mengmonster	-
12. Mastiek ramen, tussen raam en wand	Geen asbest	-
12.1 Code: 2423504-05	Puntmonster	-

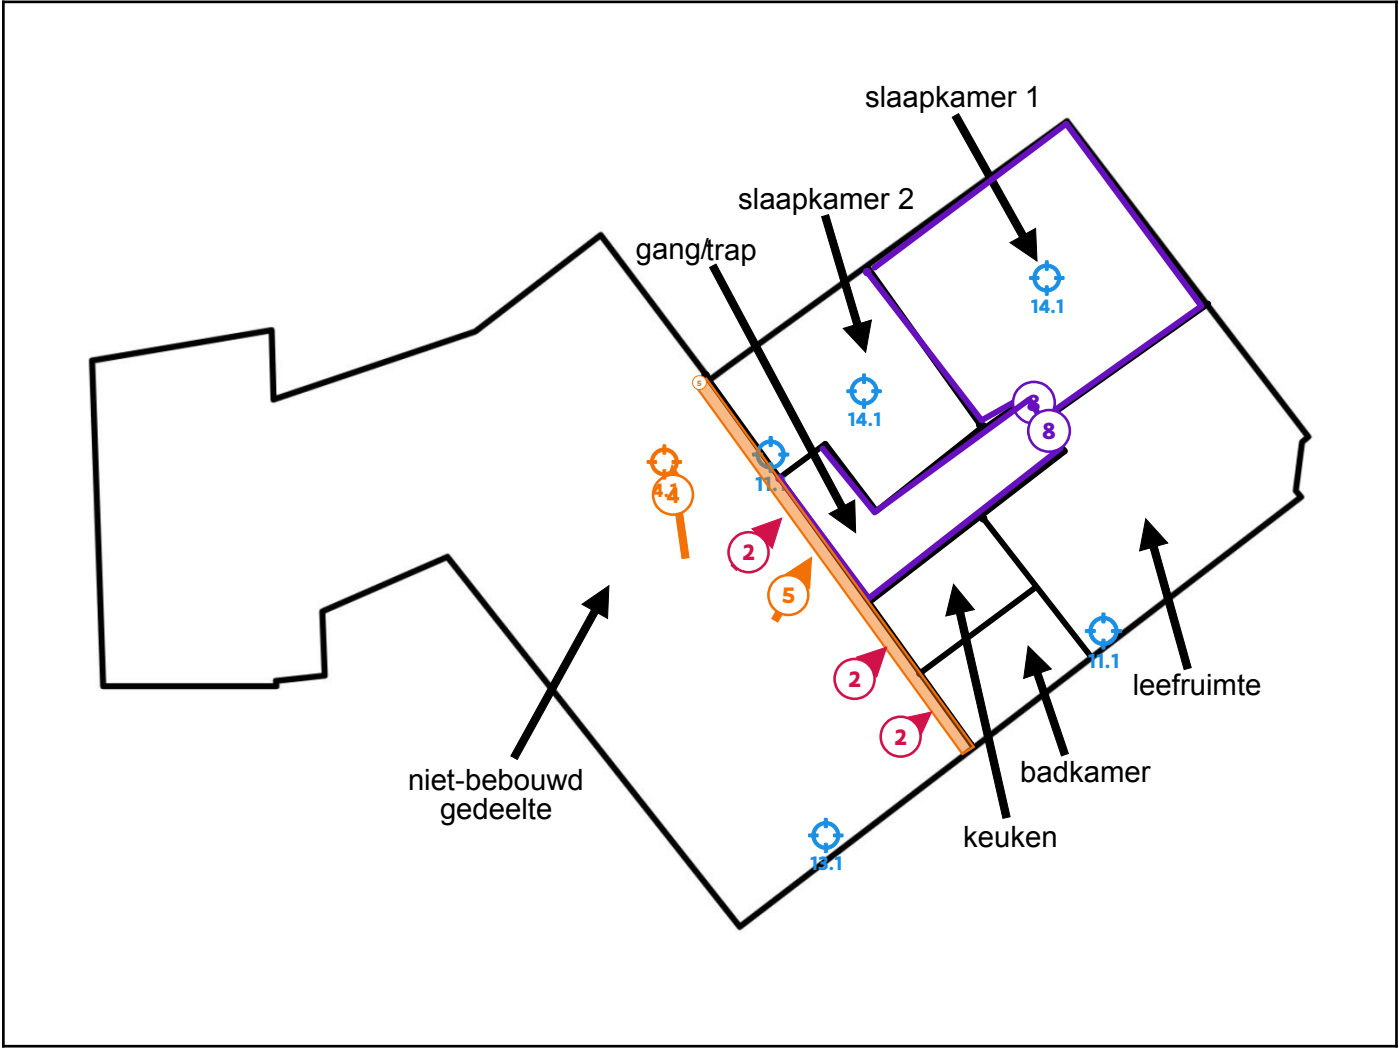
Plan 1.3: Plan eerste verdieping

Beschrijving	Type	Actie
2. Neergevallen gevelleien	Asbestmateriaal	Dringend verwijderen
4. Restanten schoorsteen	Asbestmateriaal	Verwijderen
4.1 Code: 2423504-04	Puntmonster	-
5. Gevelleien achterkant appartement	Asbestmateriaal	Verwijderen
8. Plinten	Advies	-
11. Pleisterwerk wanden	Geen asbest	-
11.1 Code: 2423504-01	Mengmonster	-

13. Roofing plat dak achterbouw	Geen asbest	-
13.1 Code: 2423504-03	Puntmonster	-
14. Pleisterwerk plafonds	Geen asbest	-
14.1 Code: 2423504-02	Mengmonster	-

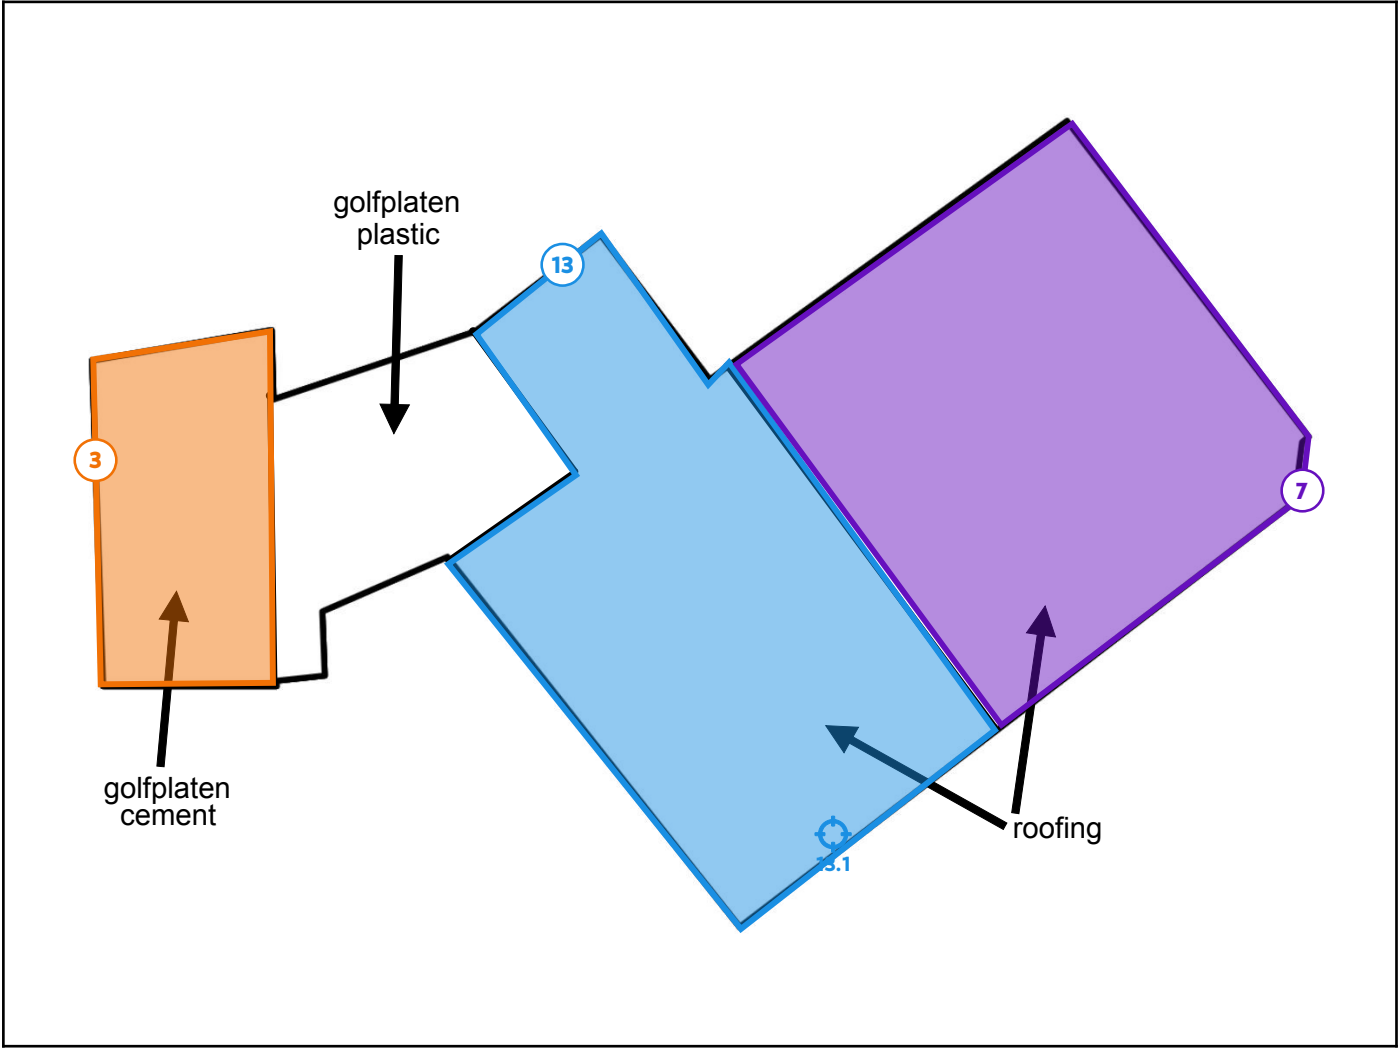
Plan 1.4: Dakenplan

Beschrijving	Type	Actie
3. Golfplaten buitenberging	Asbestmateriaal	Verwijderen
7. Roofing plat dak woning	Beperking	-
13. Roofing plat dak achterbouw	Geen asbest	-
13.1 Code: 2423504-03	Puntmonster	-
