Asbestinventarisatetest

Grote Herreweg 76, 9690 Kluisbergen

Attestnummer : 20241126-000032.000

Uitgegeven op : 26.11.2024

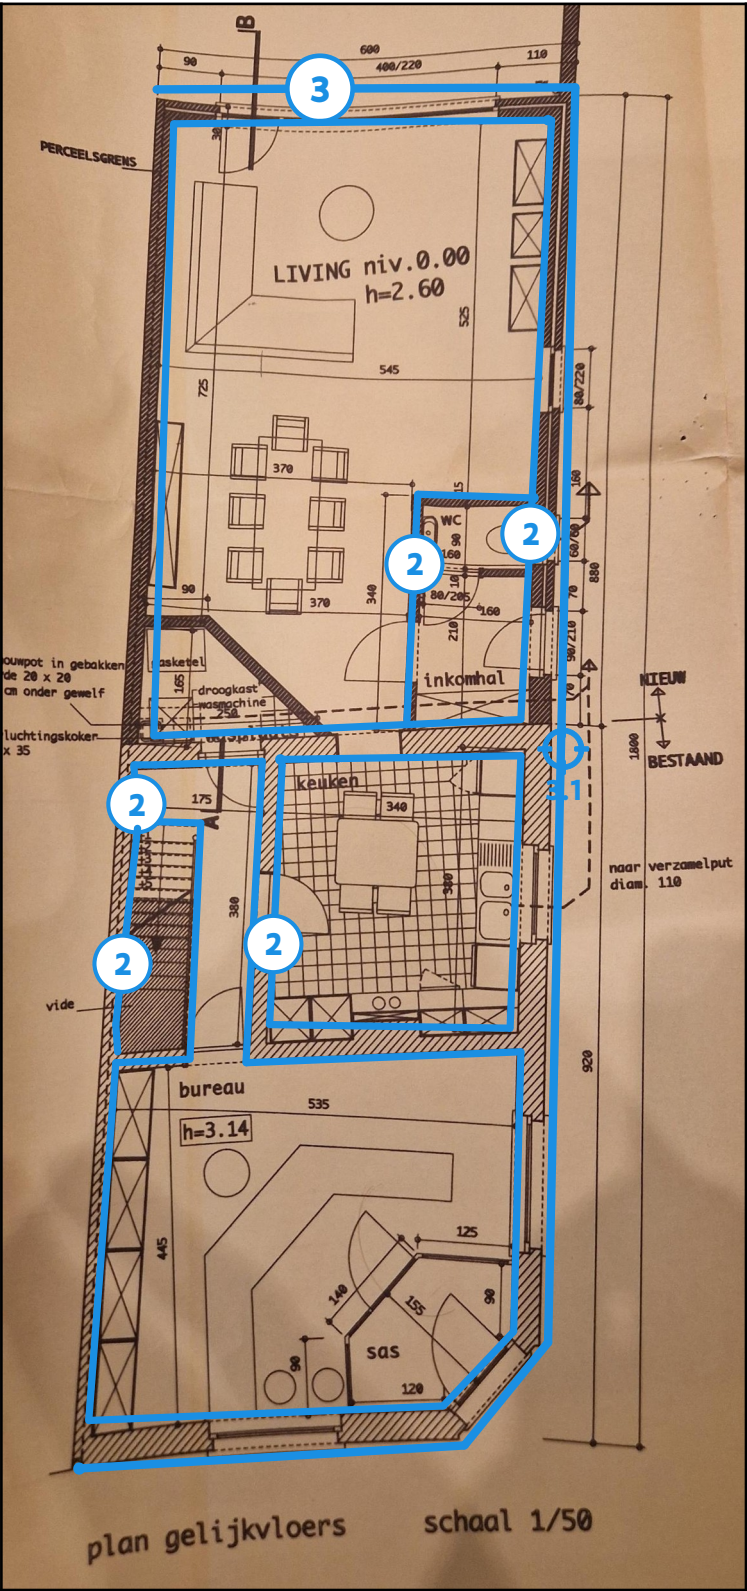
Plan 1.1: Gelijkvloers

2. Pleisterwerk wanden	Geen asbest	-
3. Crepi bekleding	Geen asbest	-
3.1 Code: P2	Puntmonster	-

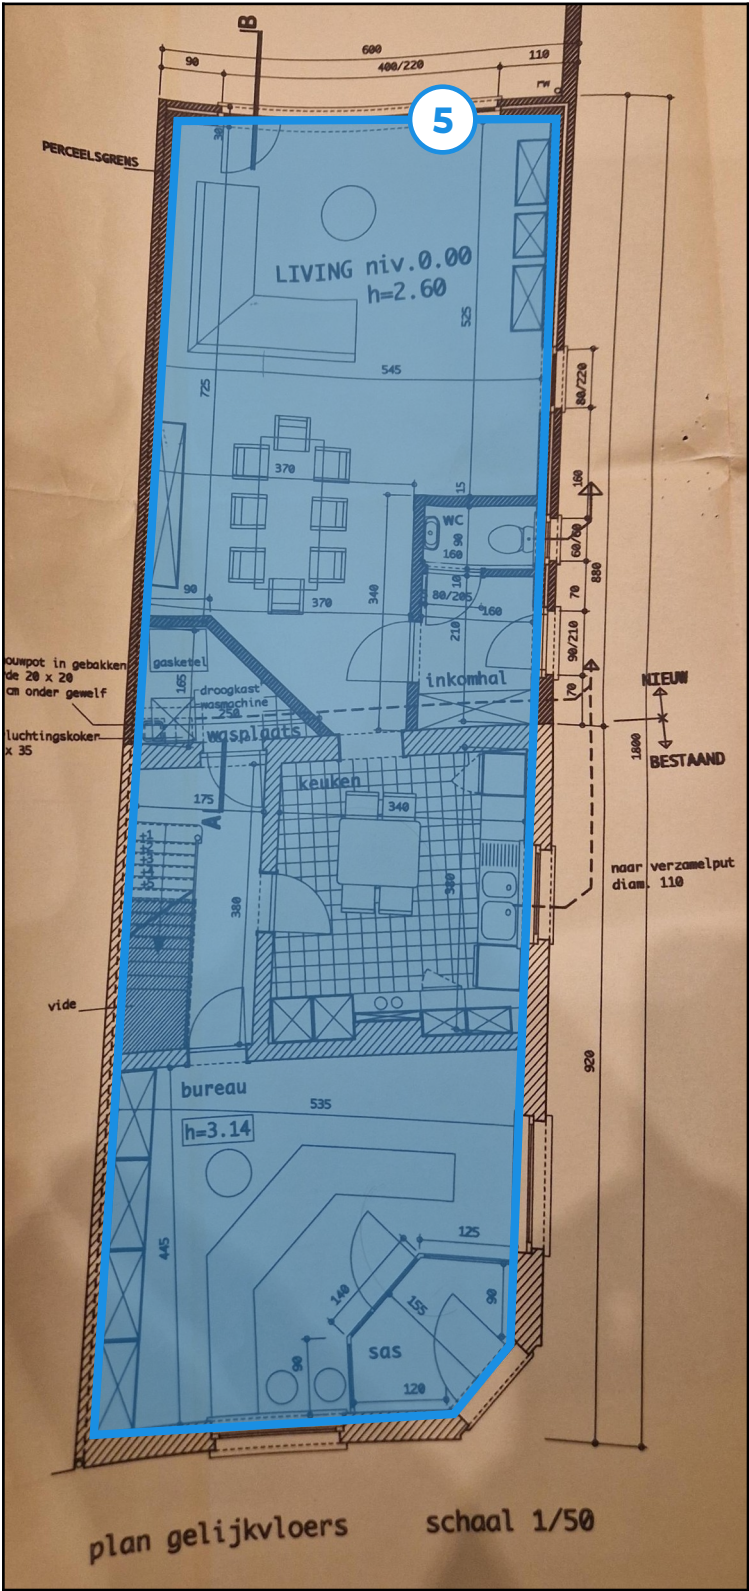
Plan 1.4: Gelijkvloers pleister plafond

5. Pleisterwerk plafond	Geen asbest	-
-------------------------	-------------	---

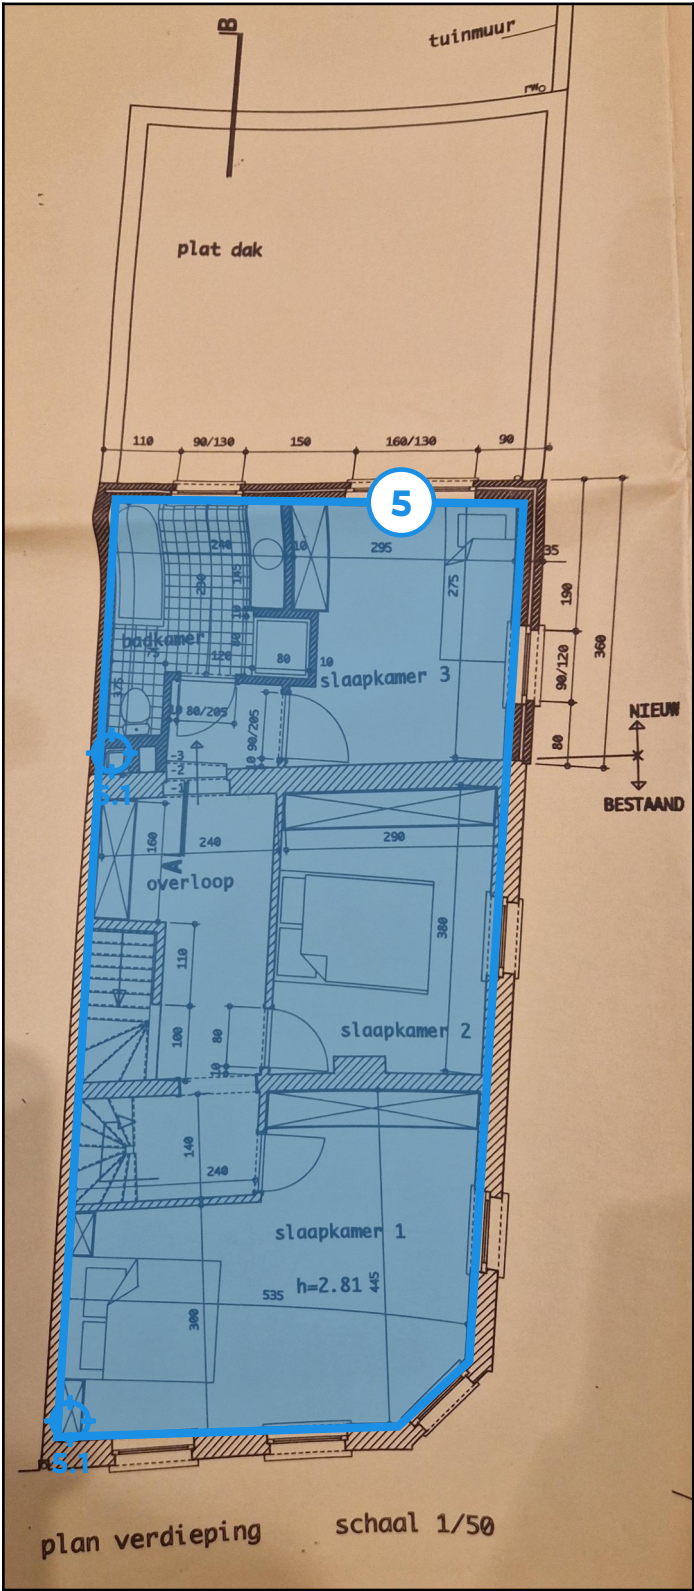
Plan 1.5: Verdieping pleister plafond

5. Pleisterwerk plafond	Geen asbest	-
5.1 Code: M2	Mengmonster	-
