Asbestinventarisatetest

Dorpsstraat 25, 8432 Middelkerke

Attestnummer : 20250613-000350.000

Zone 1: Woning met aanhorigheden

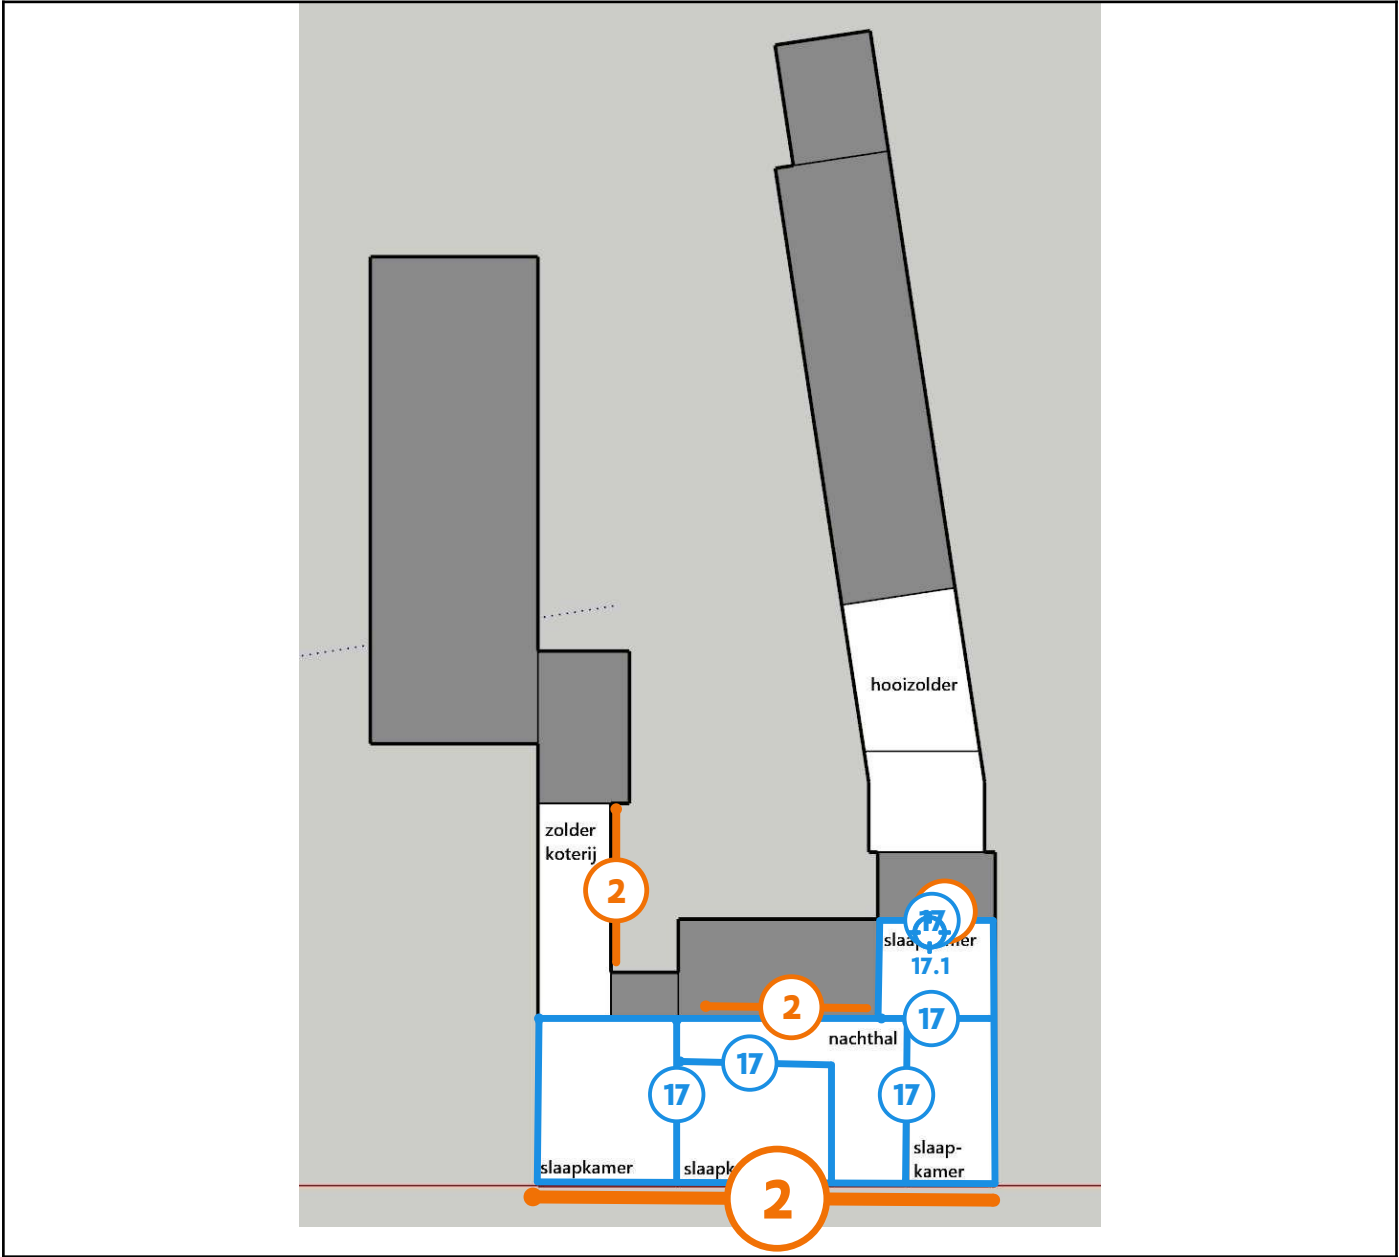
Plan 1.2: 1eV

Beschrijving	Type	Actie
2. mastiek/kit gevelopeningen WONING & AANHORIGHEDEN	Asbestmateriaal	Verwijderen
17. pleisterwerk binnenwanden WONING	Geen asbest	-
17.1 Code: 1069-S01	Mengmonster	-

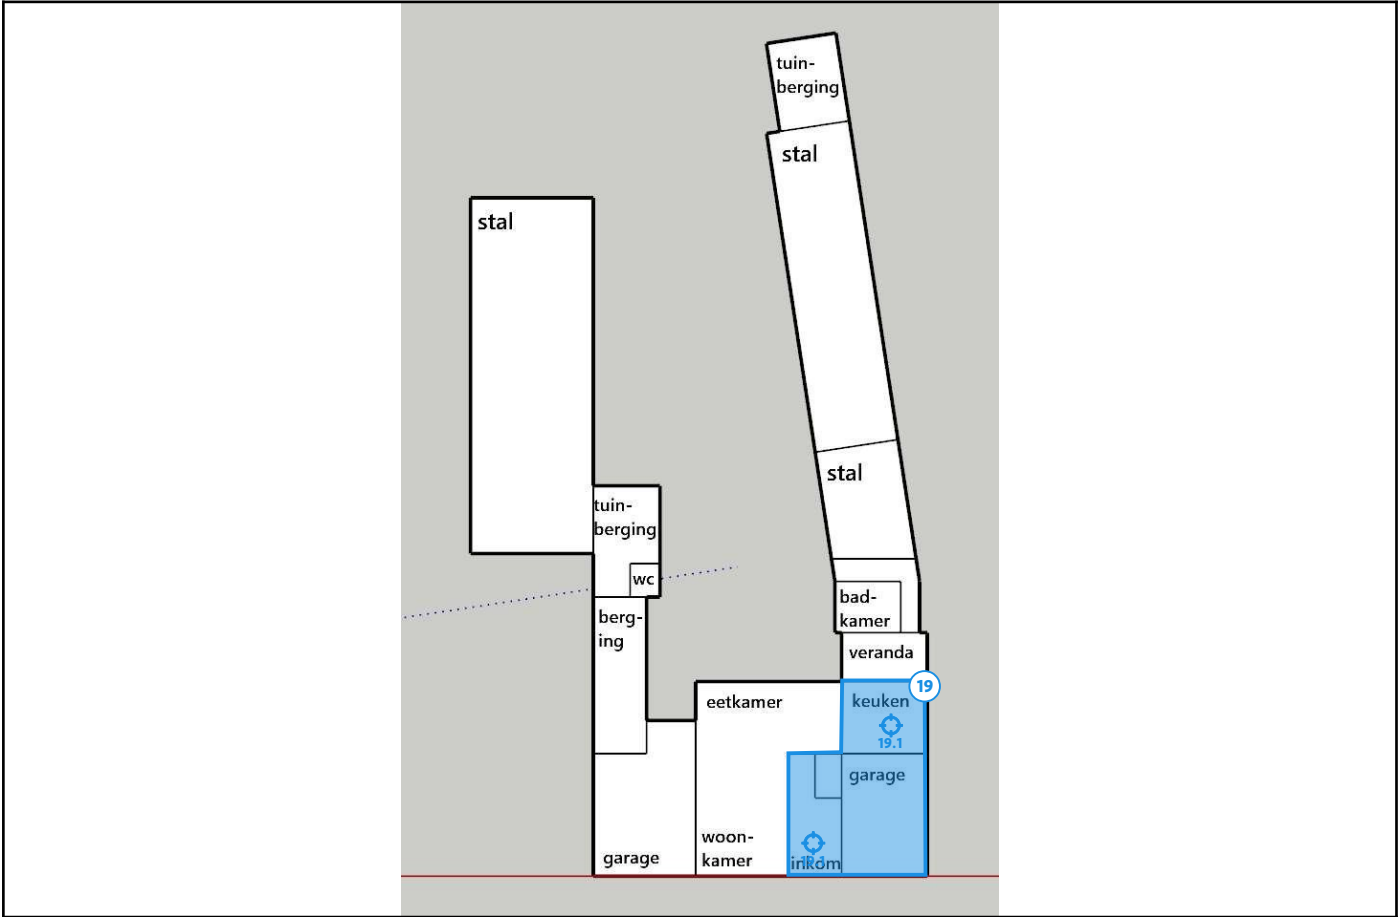
Plan 1.4: plafondplan GLV

Beschrijving	Type	Actie
19. pleisterwerk plafonds WONING	Geen asbest	-
19.1 Code: 1069-S02	Mengmonster	-

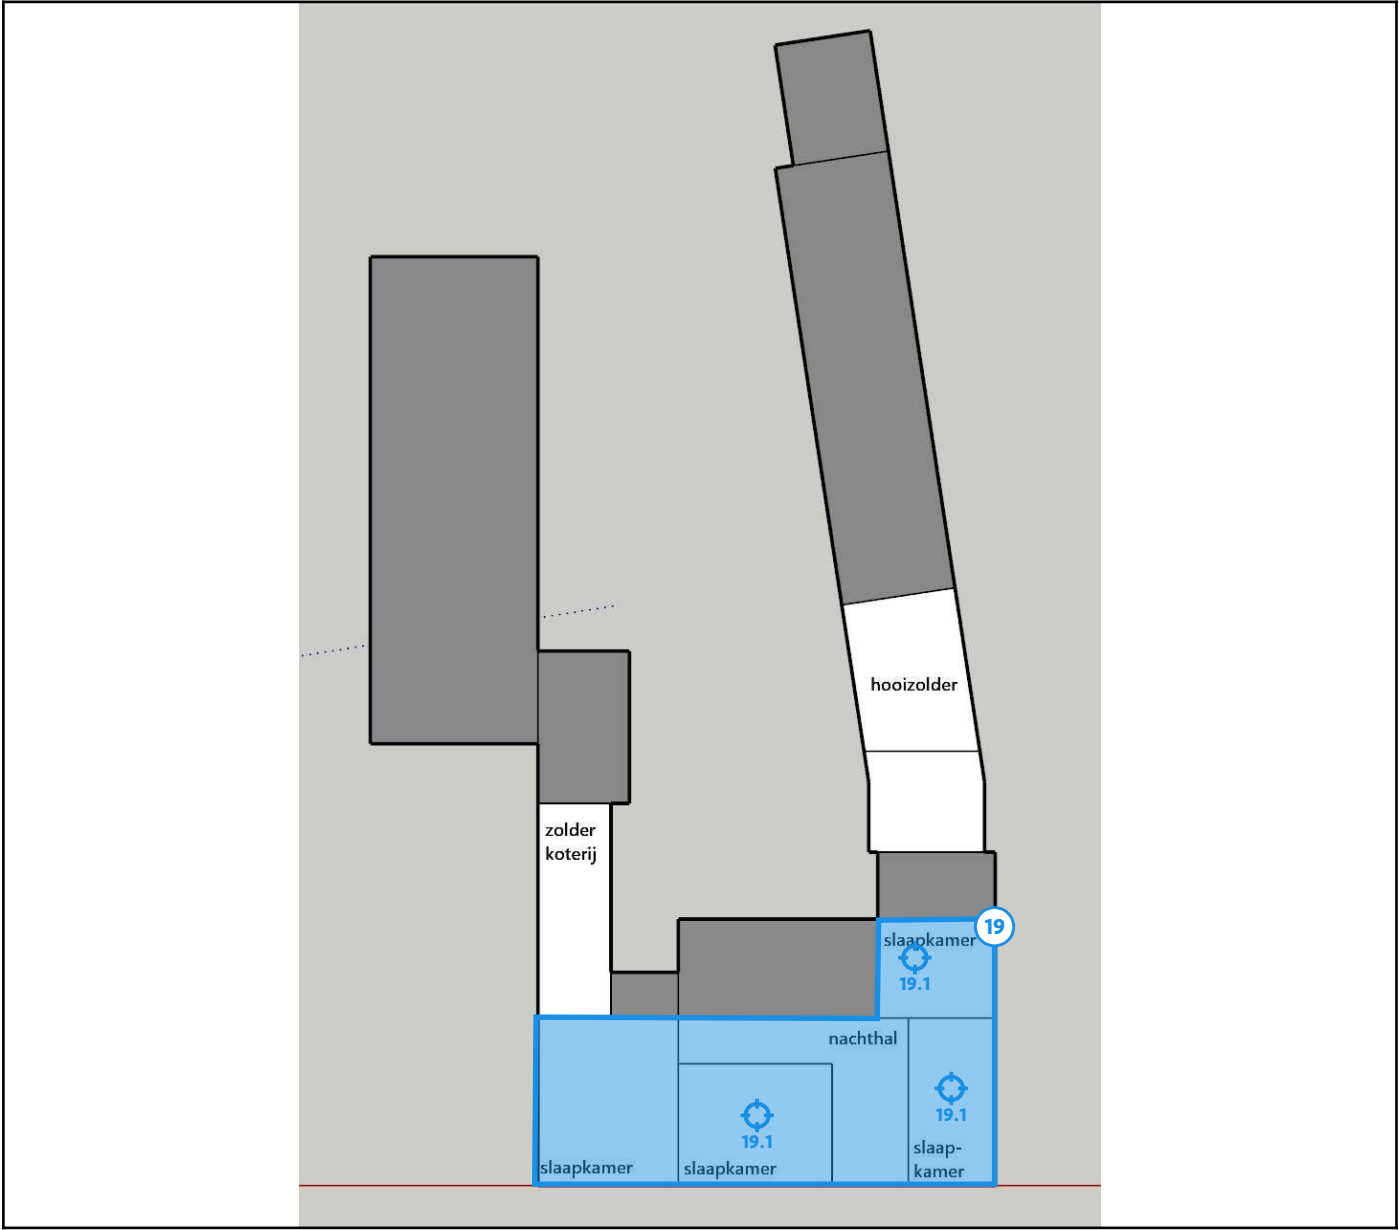
Plan 1.5: plafondplan 1eV

Beschrijving	Type	Actie
19. pleisterwerk plafonds WONING	Geen asbest	-
19.1 Code: 1069-S02	Mengmonster	-

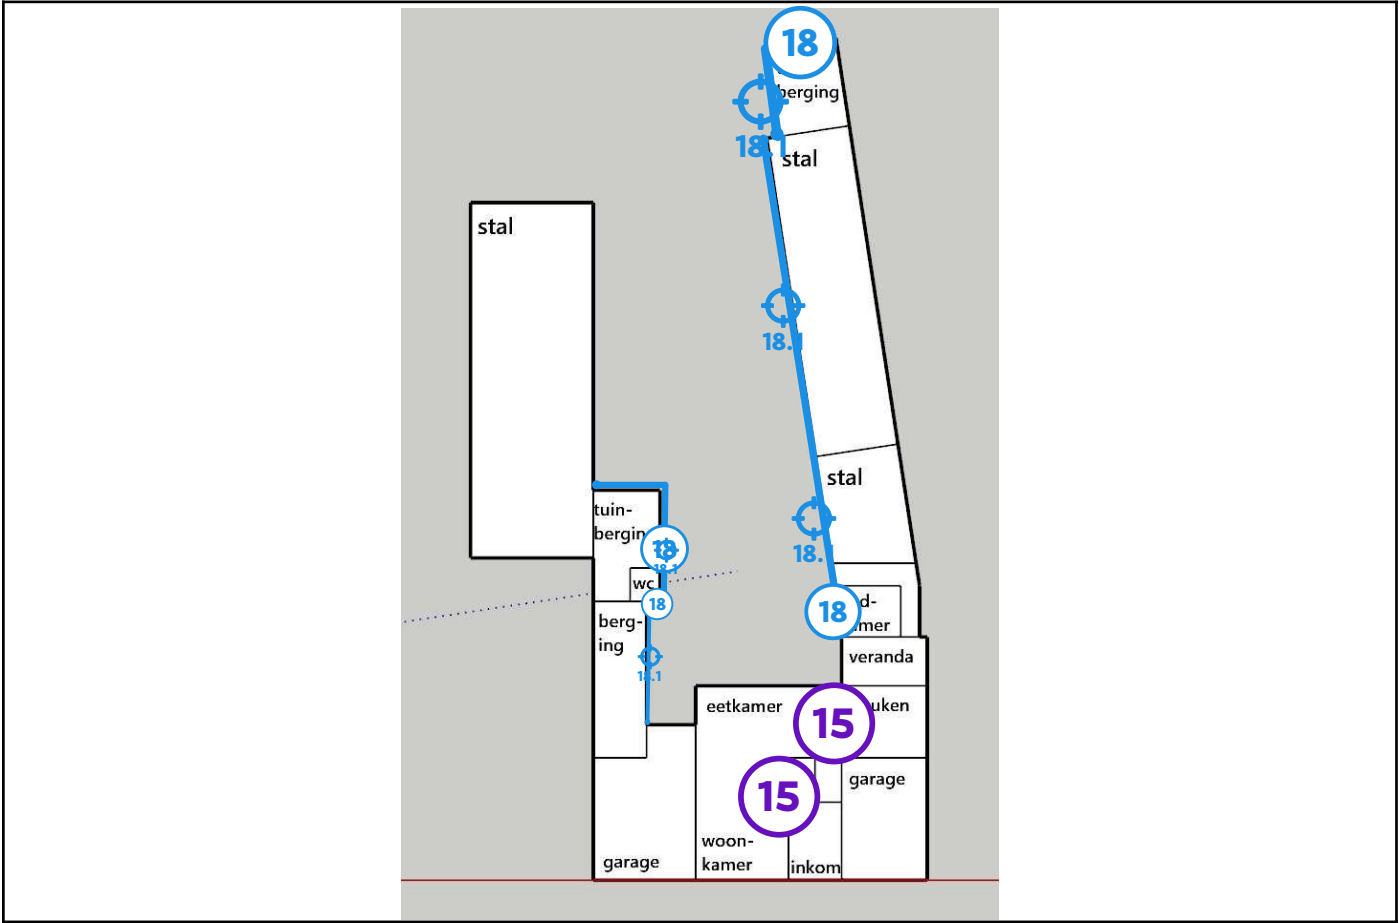
Plan 1.6: vloerplan GLV

Beschrijving	Type	Actie
15. kachelkoorden	Advies	-
18. smeerlagen buitenwanden koterij	Geen asbest	-
18.1 Code: 1069-S10	Mengmonster	-

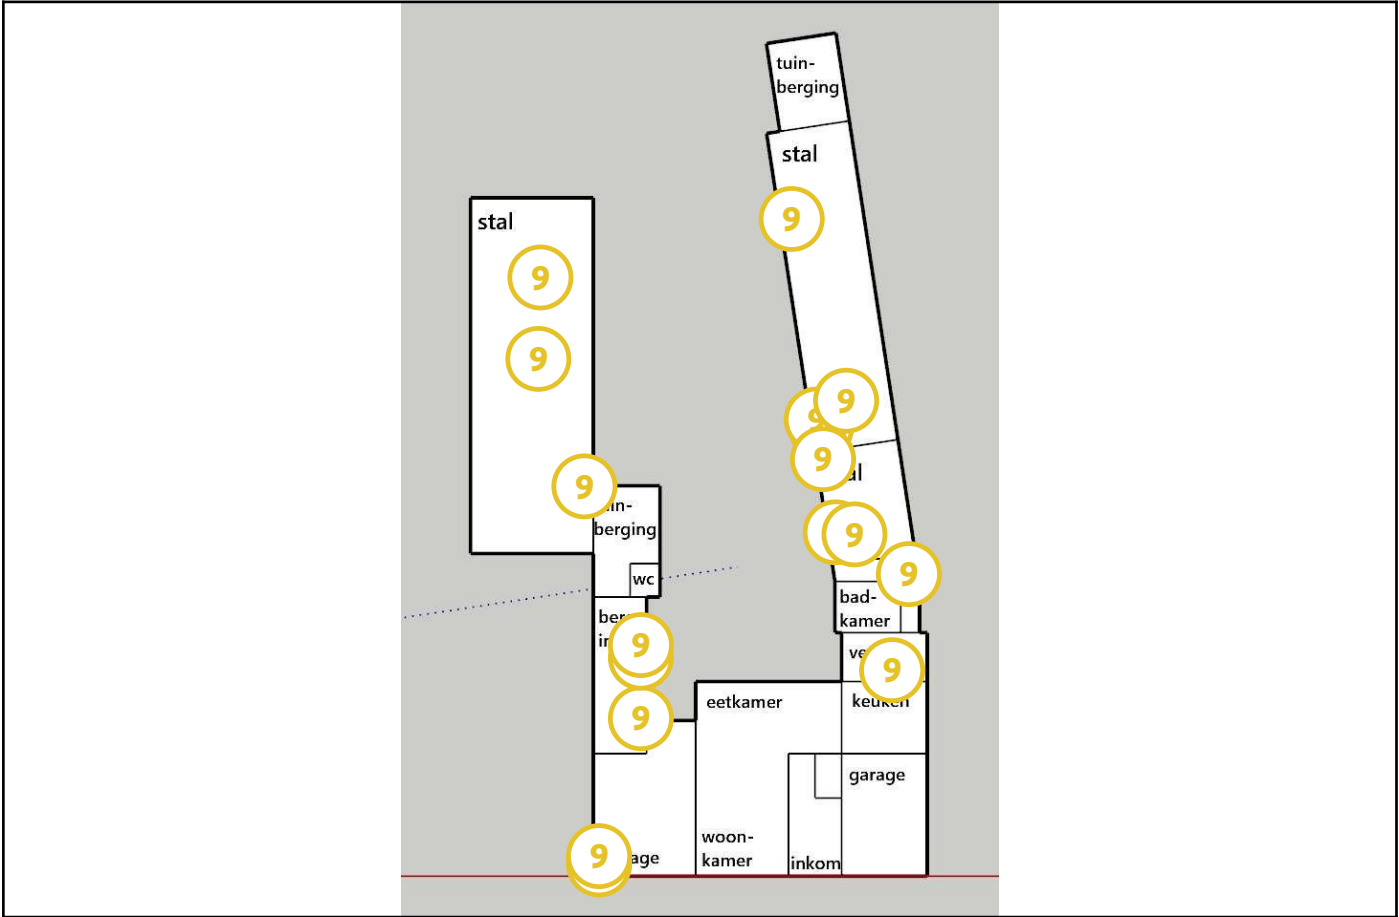
Plan 1.9: elektriciteitsplan GLV

Beschrijving	Type	Actie
9. elektriciteitstoepassingen in bakeliet	Asbestmateriaal	Zorgvuldig beheren

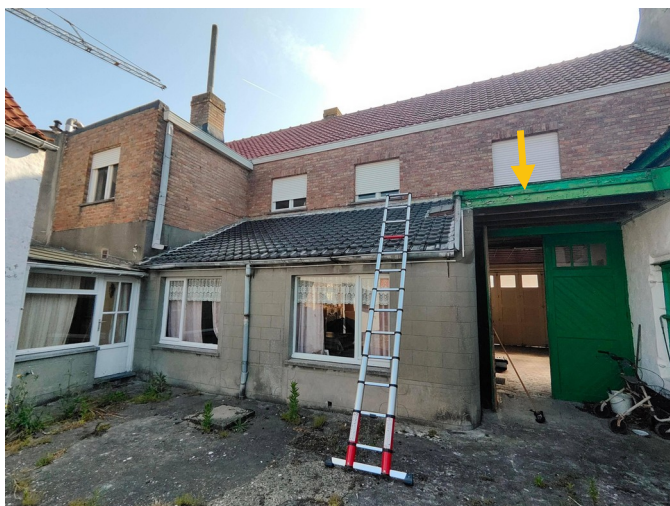
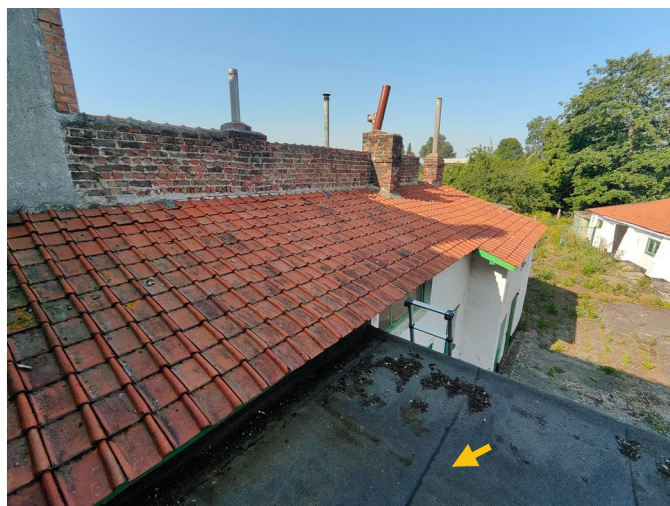
Beschrijving	onderdak schuine daken AANBOUW WONING
Omgeving	Binnen
Primaire drager	Schuin dak
Asbestmateriaal	Plaat, paneel, tablet - Type Menuiserite
Bindmiddel van asbestmateriaal	Cement
Gebondenheid op basis van bindmiddel	Hecht
Hoeveelheid (oppervlakte - dikte - aantal)	<ul style="list-style-type: none">• 21,29 m² - 3,20 cm - 1 stuk
Totaal volume	0,681 m ³
Eenvoudig bereikbaar	<p>Nee</p> <ul style="list-style-type: none">• Het asbestmateriaal is bedekt (uitgezonderd laag verf, coating, behang, kunststof, textiel) en het wegnemen van het bedekkende materiaal kan niet zonder het bedekkende materiaal te beschadigen.
Bevestigingswijze	<ul style="list-style-type: none">• Genageld, geniet
Identificatiemethode	Vaststelling zonder monstername
Destructieve handeling voor identificatie	Nee
Opmerking	Oppervlaktebepaling bij benadering.

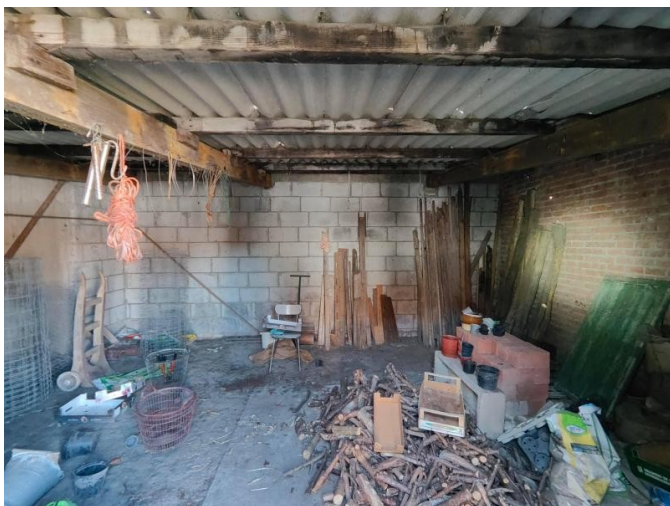
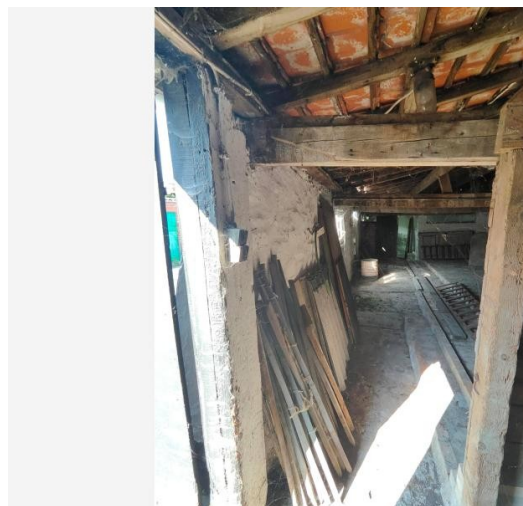
Beschrijving	smeerlagen binnenwanden aanhorigheden
Omgeving	Binnen
Primaire drager	Binnenwand
Bindmiddel van materiaal	Cement
Gebondenheid op basis van bindmiddel	Hecht
Hoeveelheid (oppervlakte - dikte - aantal)	• 173,98 m ² - 2,00 cm - 1 stuk
Totaal volume	3,48 m ³
Identificatiemethode	Vaststelling met monstername
Destructieve handeling voor identificatie	Nee
Opmerking	Oppervlaktebepaling bij benadering.

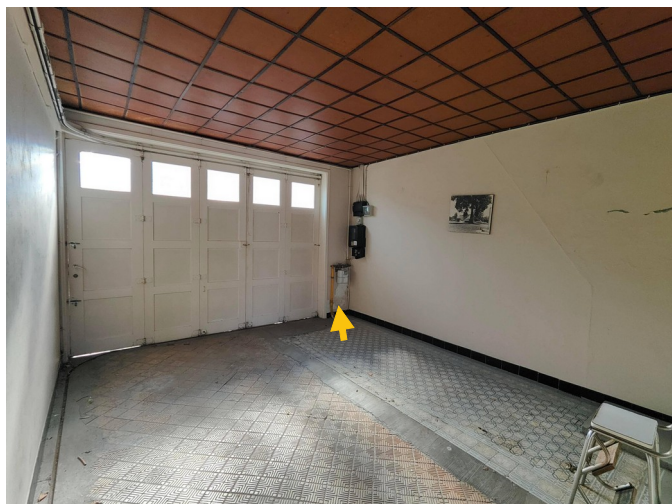
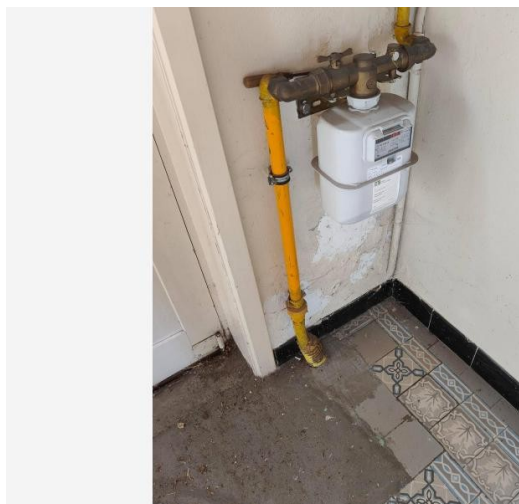
Beschrijving	pleisterwerk binnenwanden WONING
Omgeving	Binnen
Primaire drager	Binnenwand
Bindmiddel van materiaal	Gips - kalk
Gebondenheid op basis van bindmiddel	Niet-hechtgebonden
Hoeveelheid (oppervlakte - dikte - aantal)	• 249,00 m ² - 5,60 cm - 1 stuk
Totaal volume	13,944 m ³
Identificatiemethode	Vaststelling met monstername
Destructieve handeling voor identificatie	Nee
Opmerking	Oppervlaktebepaling enkel nuttig indien asbesthoudend. Aanduiding pleisterwerk op binnenwanden in het geel.

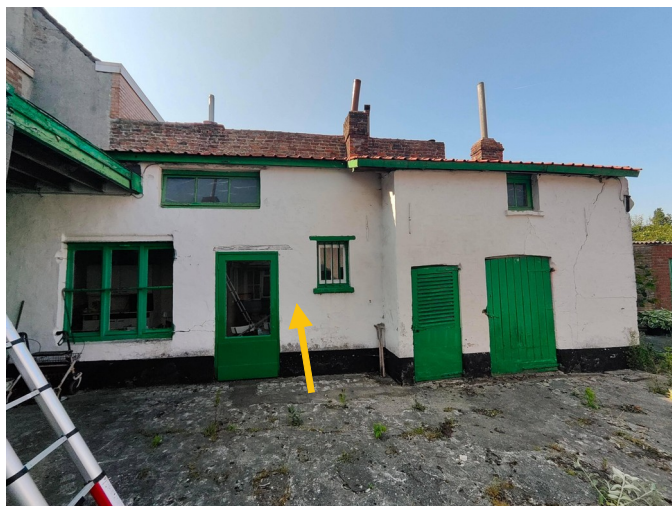
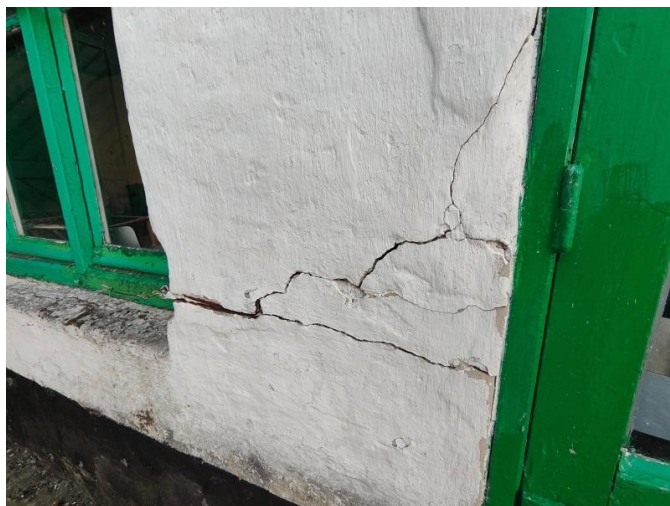
Beschrijving	smeerlagen buitenwanden koterij
Omgeving	Buiten
Primaire drager	Wand buitenschil
Bindmiddel van materiaal	Cement
Gebondenheid op basis van bindmiddel	Hecht
Hoeveelheid (oppervlakte - dikte - aantal)	• 86,99 m ² - 3,00 cm - 1 stuk
Totaal volume	2,61 m ³
Identificatiemethode	Vaststelling met monstername
Destructieve handeling voor identificatie	Nee
Opmerking	Oppervlaktebepaling bij benadering.
