Asbestinventarisatattest

Herfstlaan 9, 1600 Sint-Pieters-Leeuw

Attestnummer : 20250610-000318.000

Asbestveilig (maar niet asbestvrij)

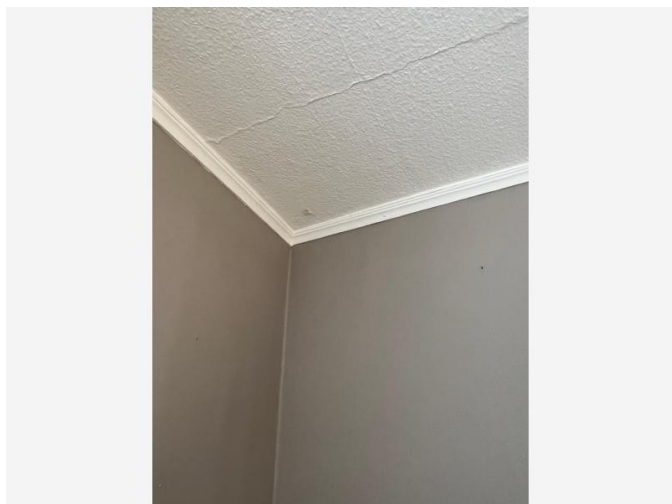
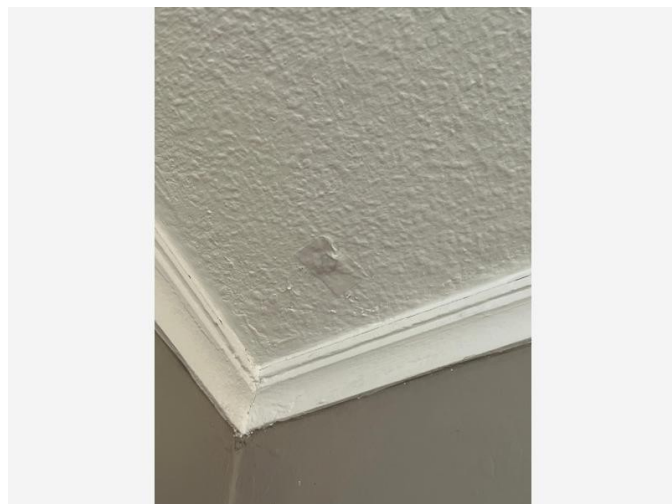
Fiche 9: Pleisterwerk plafond

Geen asbest

Beschrijving	Pleisterwerk plafond
Omgeving	Binnen
Primaire drager	Plafond
Bindmiddel van materiaal	Gips - kalk
Gebondenheid op basis van bindmiddel	Niet-hechtgebonden
Hoeveelheid (oppervlakte - dikte - aantal)	• 20,00 m ² - 0,30 cm - 1 stuk
Totaal volume	0,06 m ³
Identificatiemethode	Vaststelling met monsternamen
Destructieve handeling voor identificatie	Nee
Opmerking	<p>Geschatte oppervlakte</p> <p>trappenhal: bemonsterd</p> <p>individuele ruimte: bemonsterd in woonkamer</p> <p>natte ruimte: niet bemonsterd. Natte ruimten in de woning hebben een vals plafond</p> <p>stookruimte: niet aanwezig</p> <p>Ter info: met uitzondering van (een deel van) de woonkamer en trappenhal zijn er overal valse plafonds (houten planchetten, gipskarton, plasticen latten) aanwezig in de woning</p>

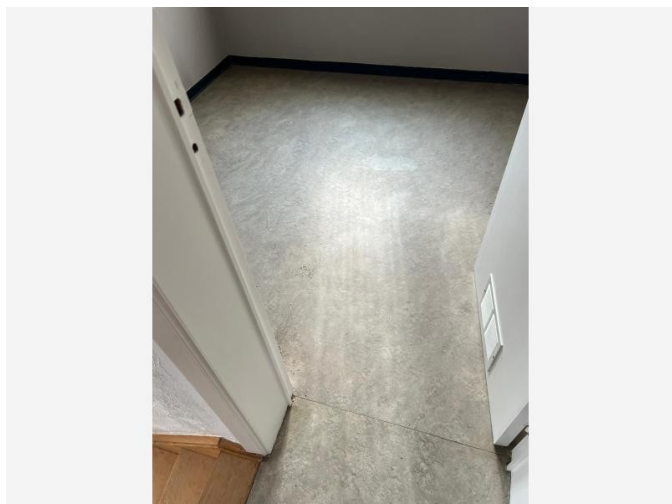
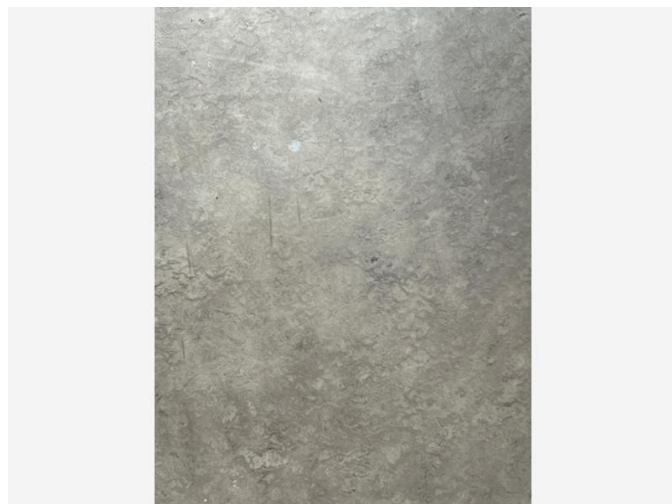
Fiche 11: Vloerzeil verdieping

Geen asbest

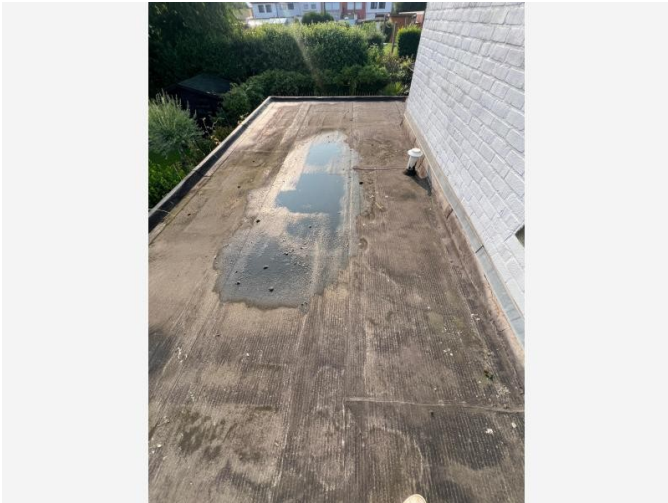
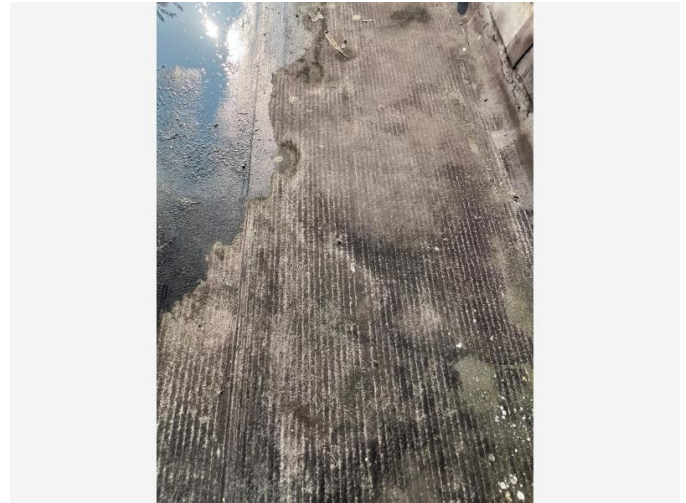
Fiche 12: Roofing plat dak garage

Geen asbest

Beschrijving	Roofing plat dak garage
Omgeving	Buiten
Primaire drager	Plat dak
Bindmiddel van materiaal	Bitumen (roofing, teer, asfalt)
Gebondenheid op basis van bindmiddel	Hecht
Hoeveelheid (oppervlakte - aantal)	• 20,00 m ² - 1 stuk
Totale oppervlakte	20,00 m ²
Identificatiemethode	Vaststelling met monstername
Destructieve handeling voor identificatie	Nee
