# Asbestinventarisatetest

Runkstersteenweg 511, 3500 Hasselt

Attestnummer : 20241113-000034.000

Uitgegeven op : 13.11.2024

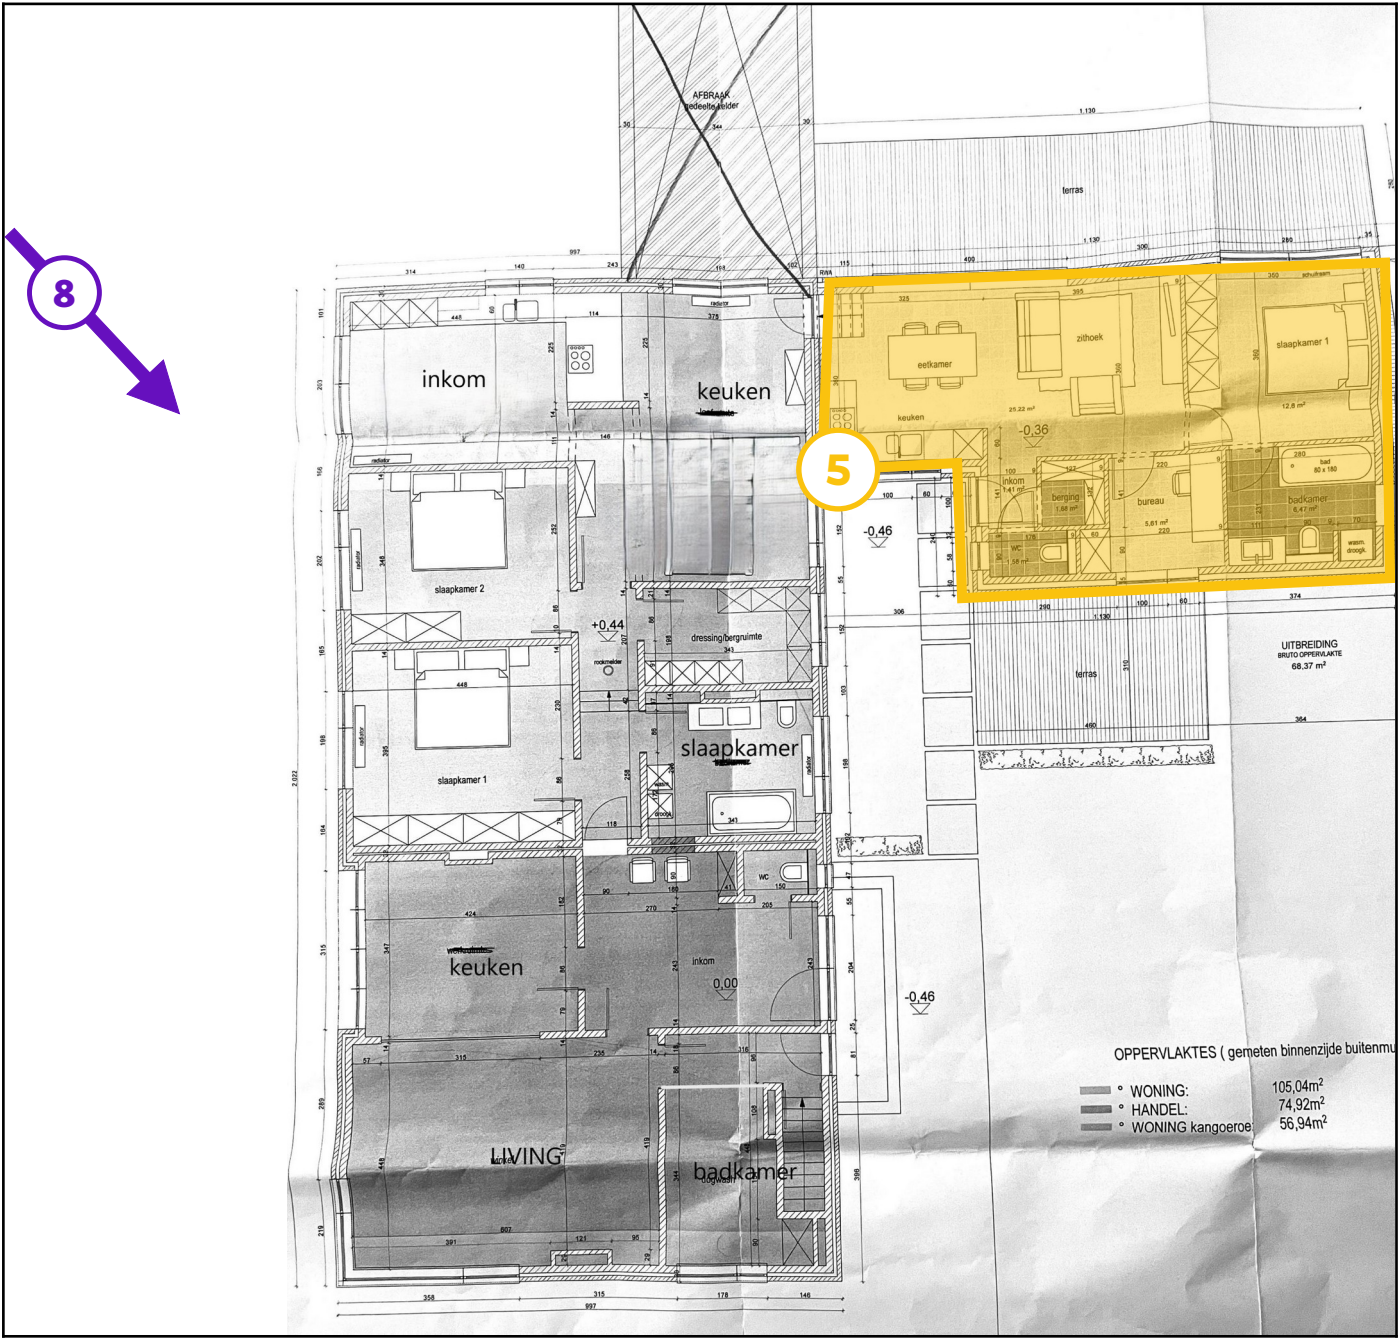
# Plan 1.1: gelijkvloers

Beschrijving	Type	Actie
5. nieuwbouw gedeelte 2013	Uitsluiting	-
8. gedeelte van woning is ondergeschikte wooneenheid	Advies	-

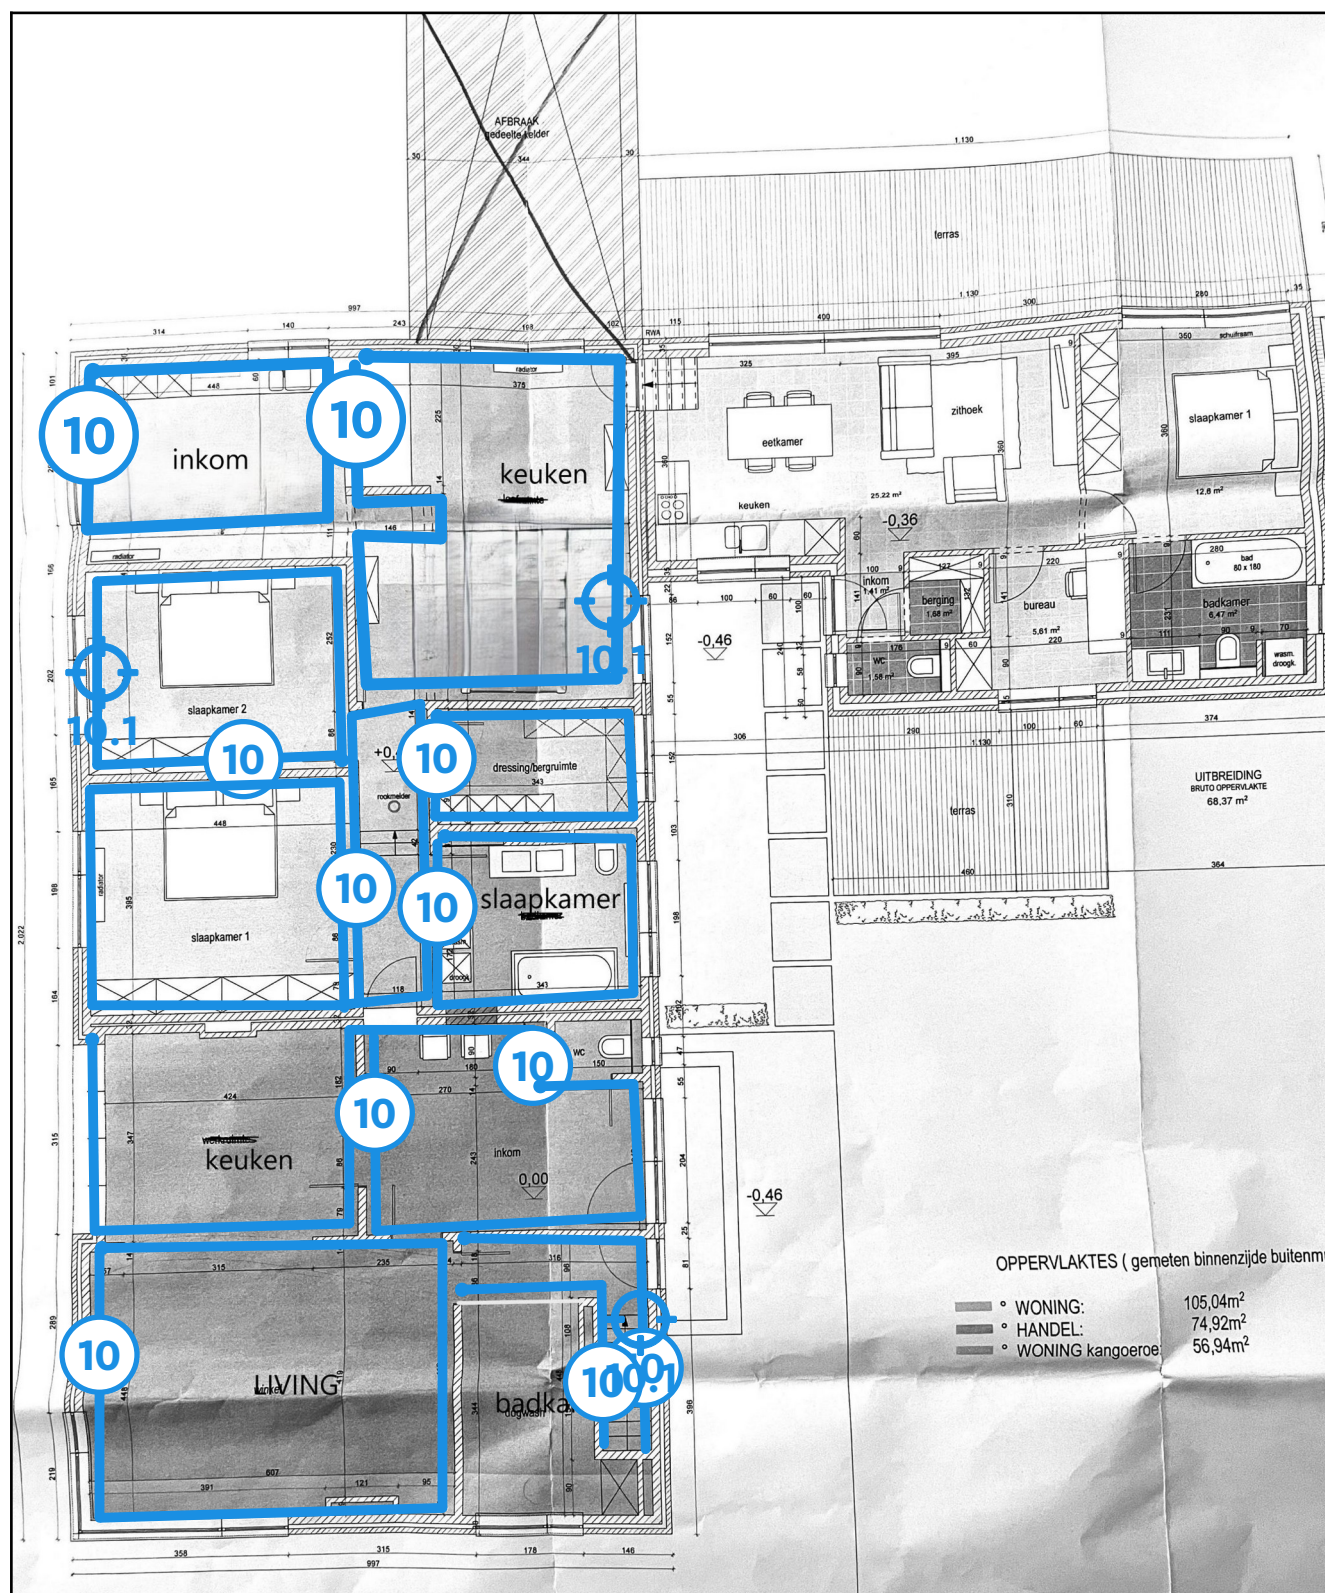
## Plan 1.2: gelijkvloers

10. pleister muren	Geen asbest	-
10.1 Code: 03	Mengmonster	-

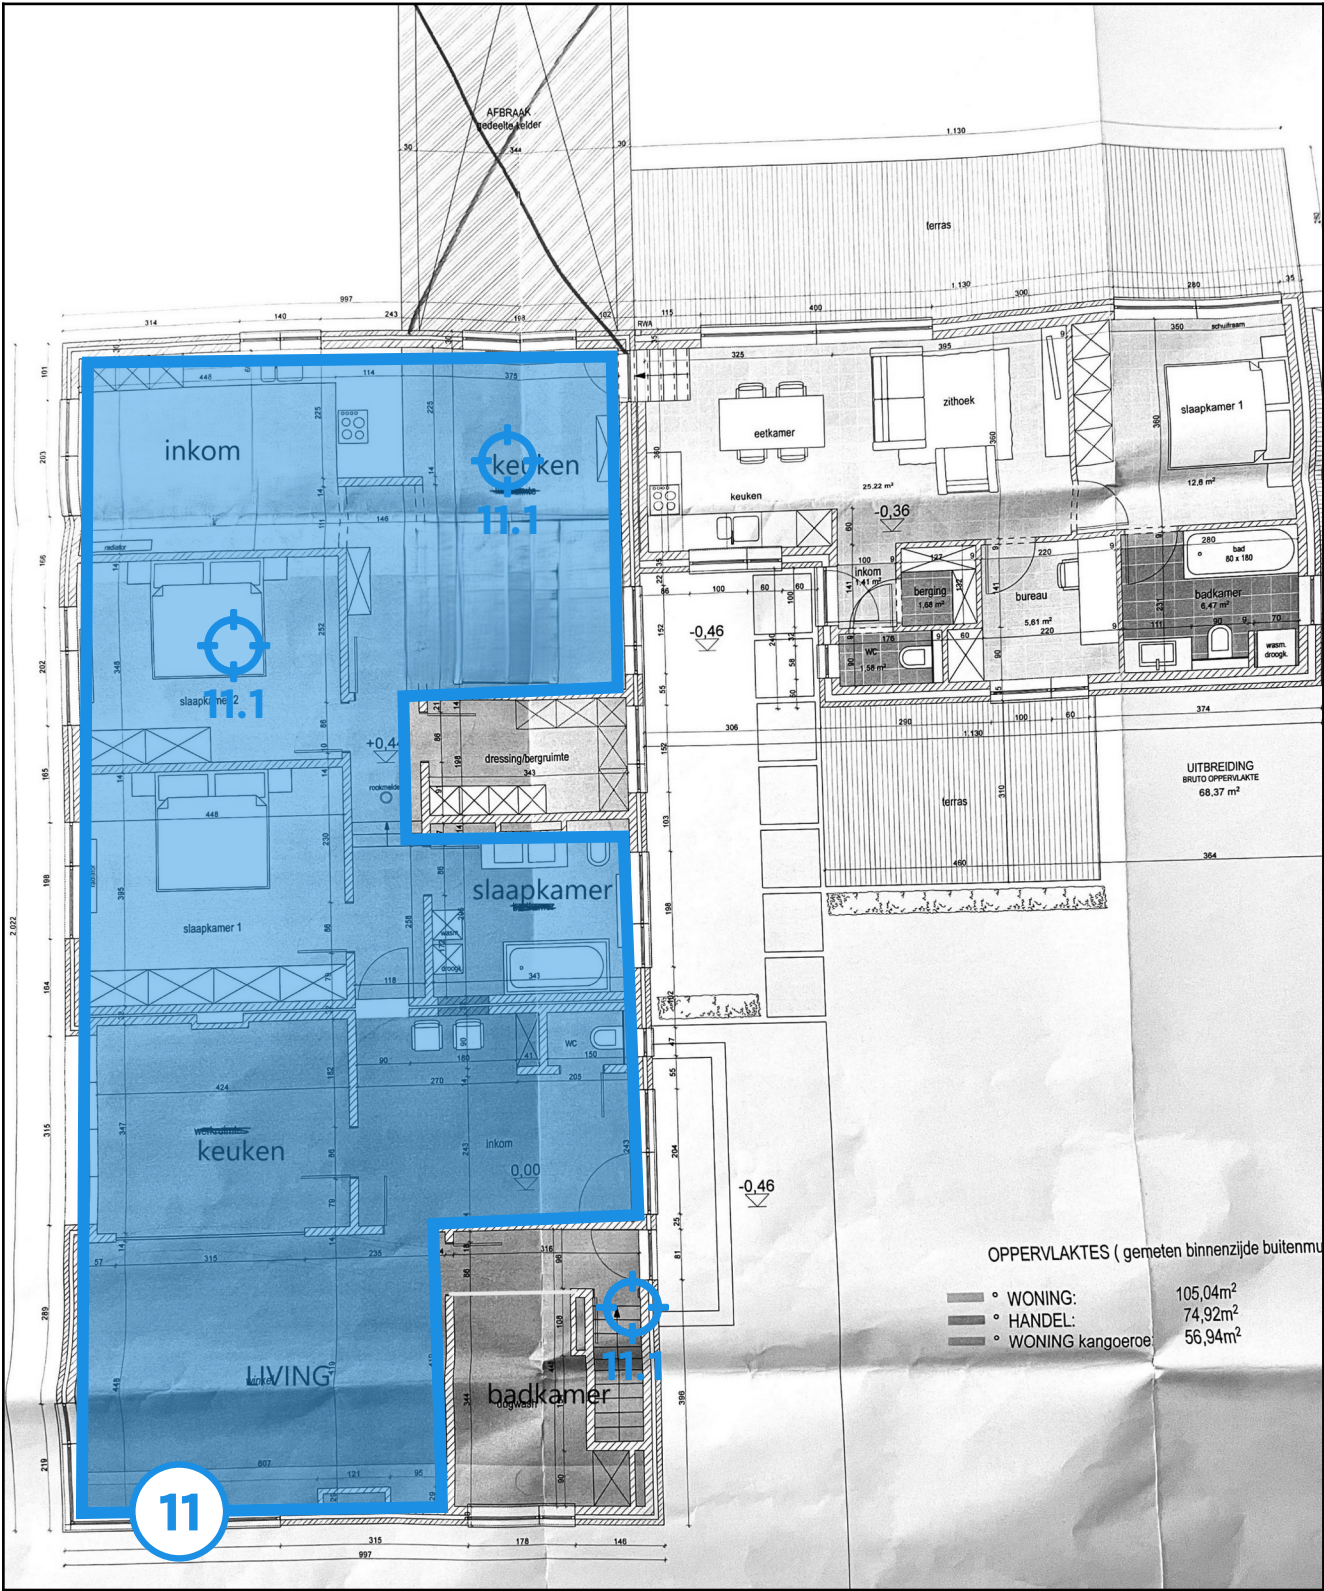
# Plan 1.3: gelijkvloers

11. pleister plafond	Geen asbest	-
11.1 Code: 4	Mengmonster	-

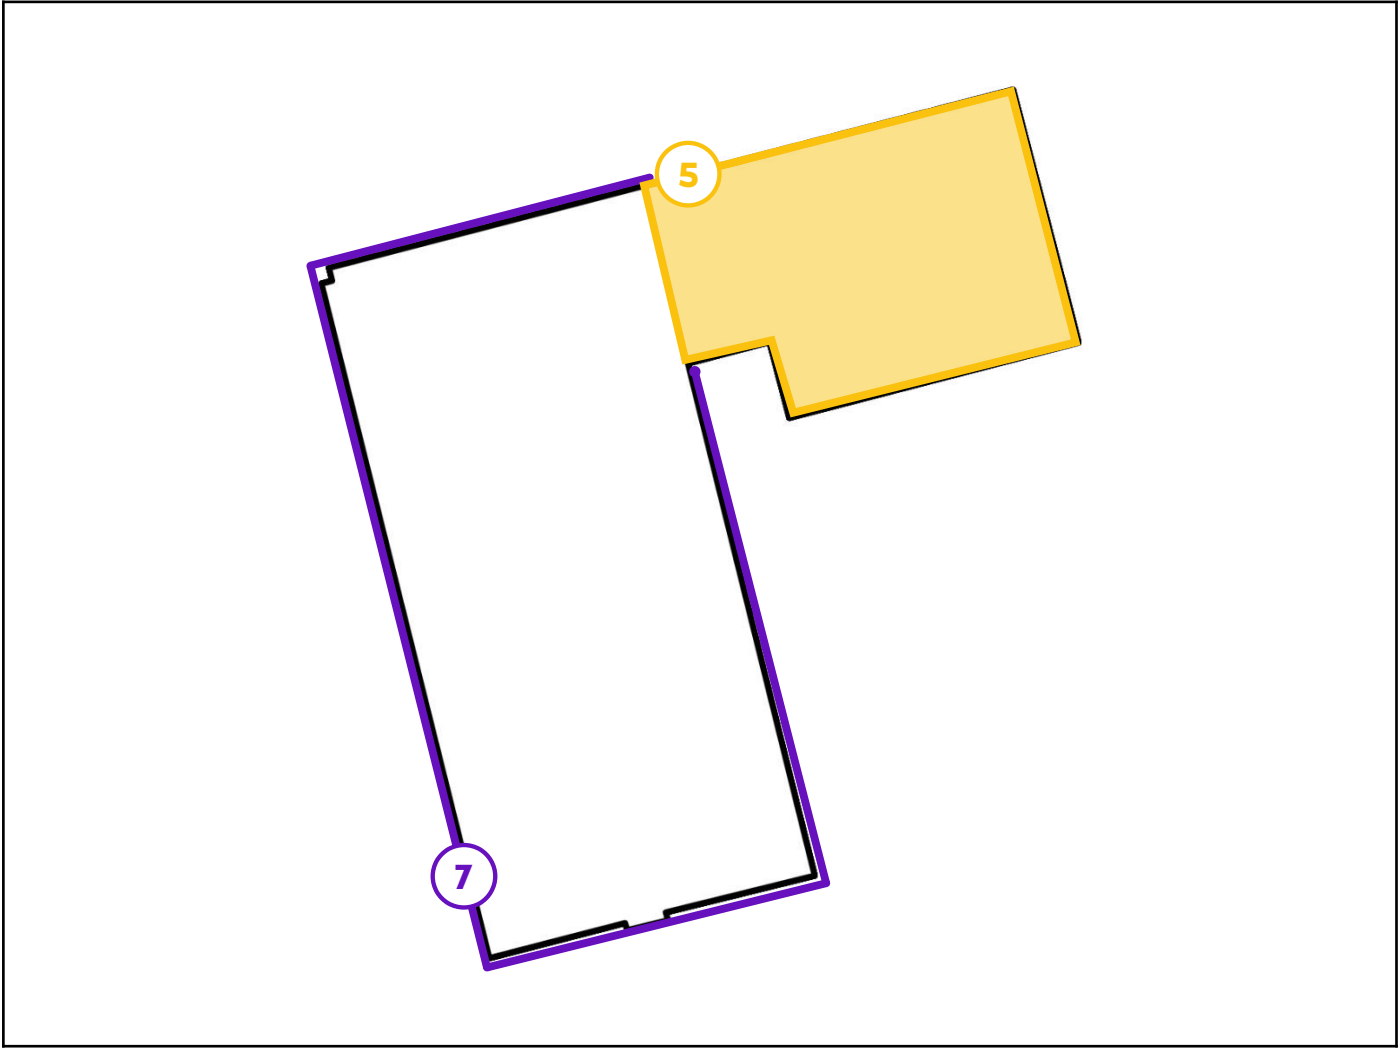
# Plan 1.7: woning plan

Beschrijving	Type	Actie
5. nieuwbouw gedeelte 2013	Uitsluiting	-
7. volledige nieuwe crepi 2013	Advies	-
