# Asbestinventarisat attest

Brusselsesteenweg 88, 1980 Zemst

Attestnummer : 20250611-000217.000

# Fiche 1: Restant asbestmateriaal rioolbuis/kuip

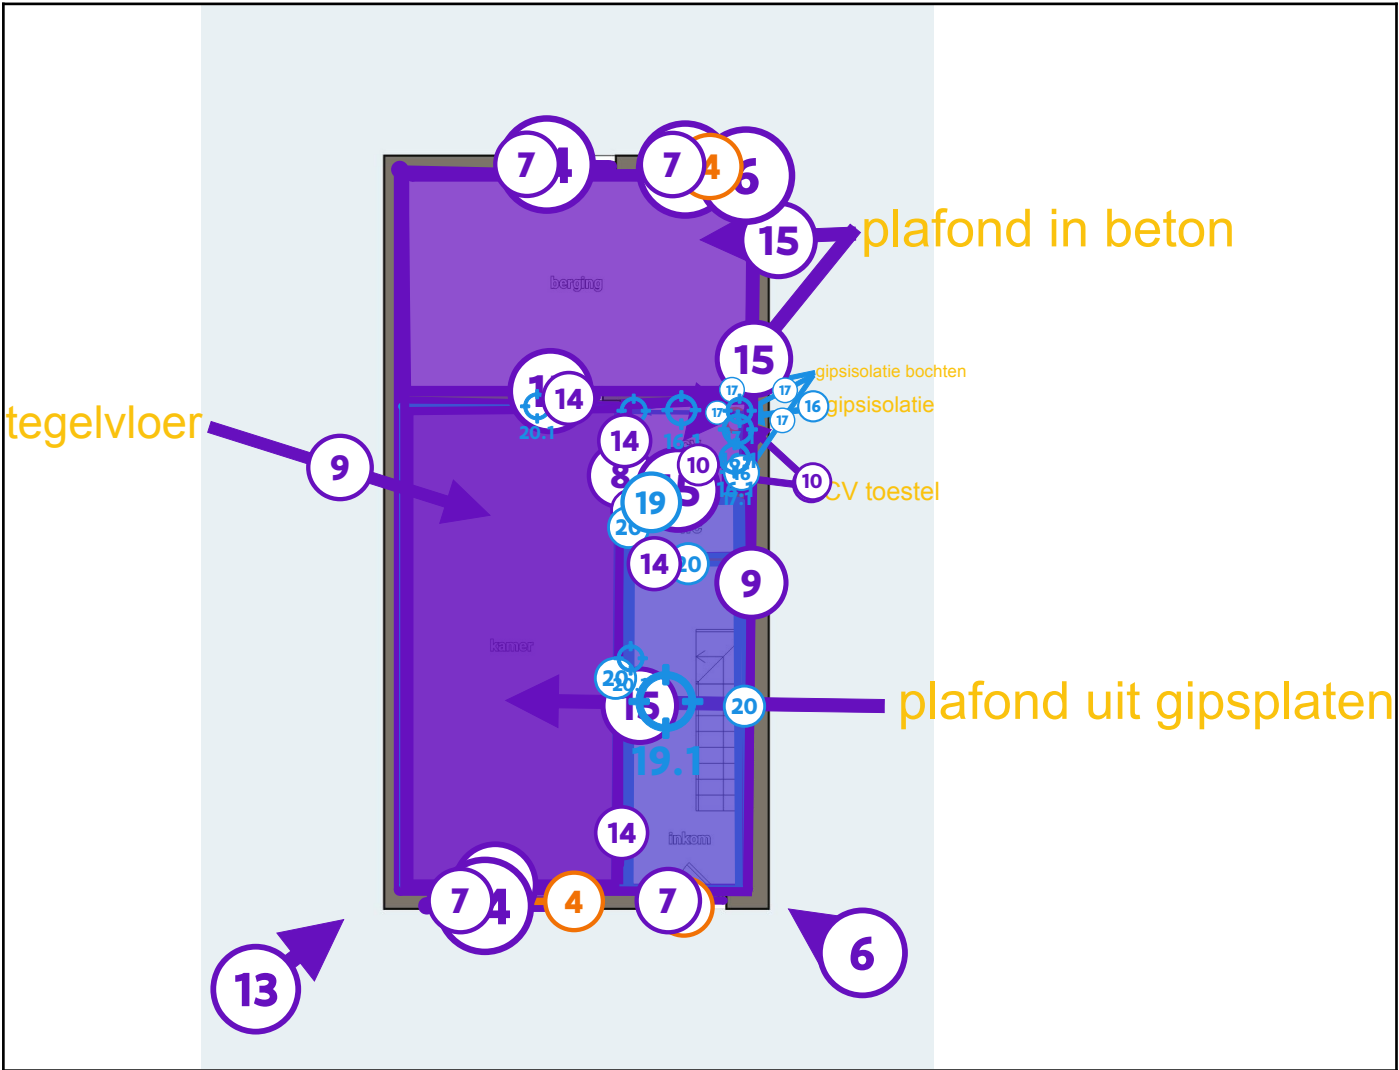
# Plan 1.1: Plan gelijkvloers

Beschrijving	Type	Actie
4. Glasal panelen in deuren en ramen	Asbestmateriaal	Verwijderen
6. Materiaal in opslag	Beperking	-
7. Siliconen rond ramen en deuren	Advies	-
8. Voorzet wanden	Advies	-
9. Vloeren	Advies	-
10. CV verwarming	Advies	-

11. Faience tegellijm	Advies	-
13. Auditief onderzoek	Advies	-
14. Venster tabletten, dorpels, entreportes	Advies	-
15. Plafonds overige	Advies	-
16. Gipsisolatie rechte stukken	Geen asbest	-
16.1 Code: M03 gipsisolatie rechte stukken	Mengmonster	-
17. Gipsisolatie bochten	Geen asbest	-
17.1 Code: M04 gipsisolatie bochten	Mengmonster	-
19. Pleister plafonds	Geen asbest	-
19.1 Code: M02 Pl plafonds	Mengmonster	-
20. Pleister muren	Geen asbest	-
20.1 Code: M01 Pl muren	Mengmonster	-

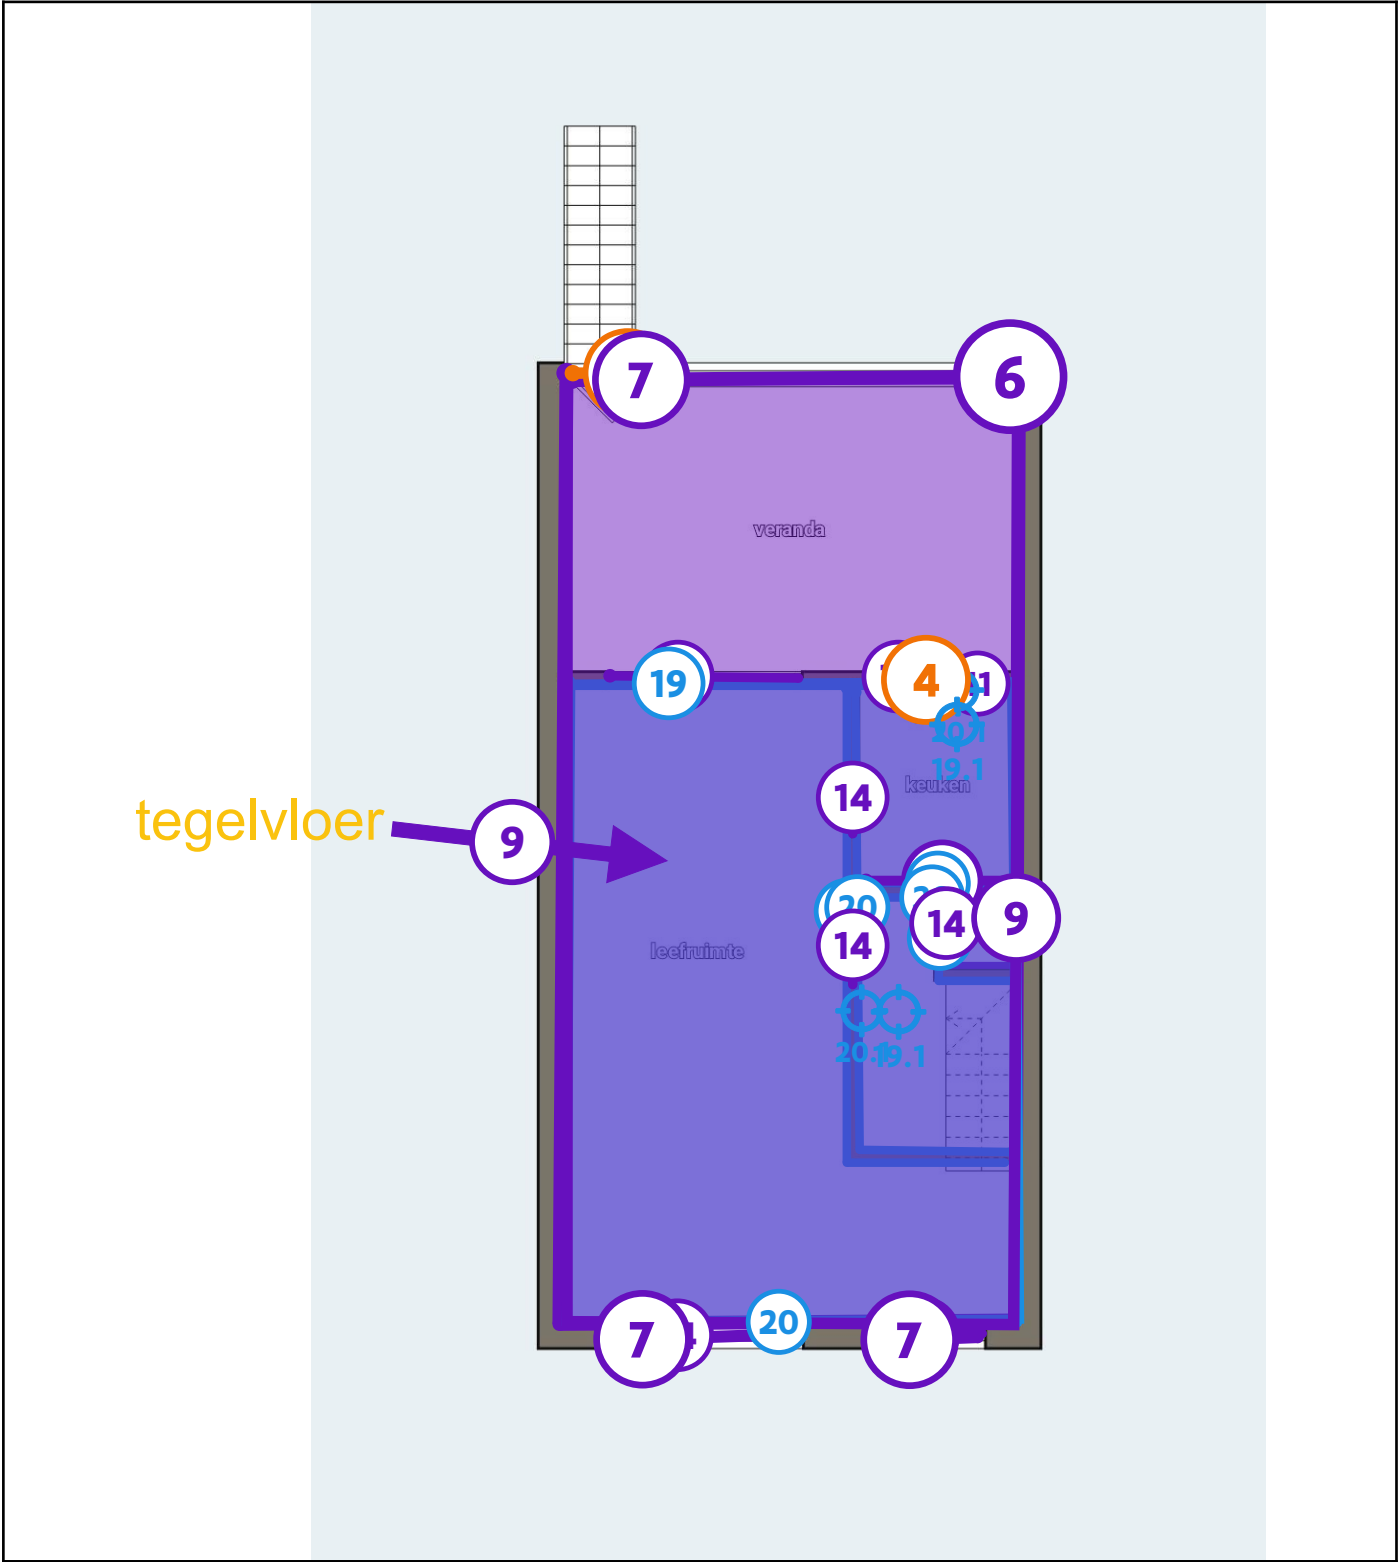
Plan 1.2: Plan 1e verdieping

4. Glasal panelen in deuren en ramen	Asbestmateriaal	<a href="#">Verwijderen</a>
6. Materiaal in opslag	Beperking	-
7. Siliconen rond ramen en deuren	Advies	-
8. Voorzet wanden	Advies	-
9. Vloeren	Advies	-
11. Faience tegellijm	Advies	-
14. Venster tabletten, dorpels, entreportes	Advies	-
19. Pleister plafonds	Geen asbest	-
19.1 Code: M02 Pl plafonds	Mengmonster	-
20. Pleister muren	Geen asbest	-
20.1 Code: M01 Pl muren	Mengmonster	-

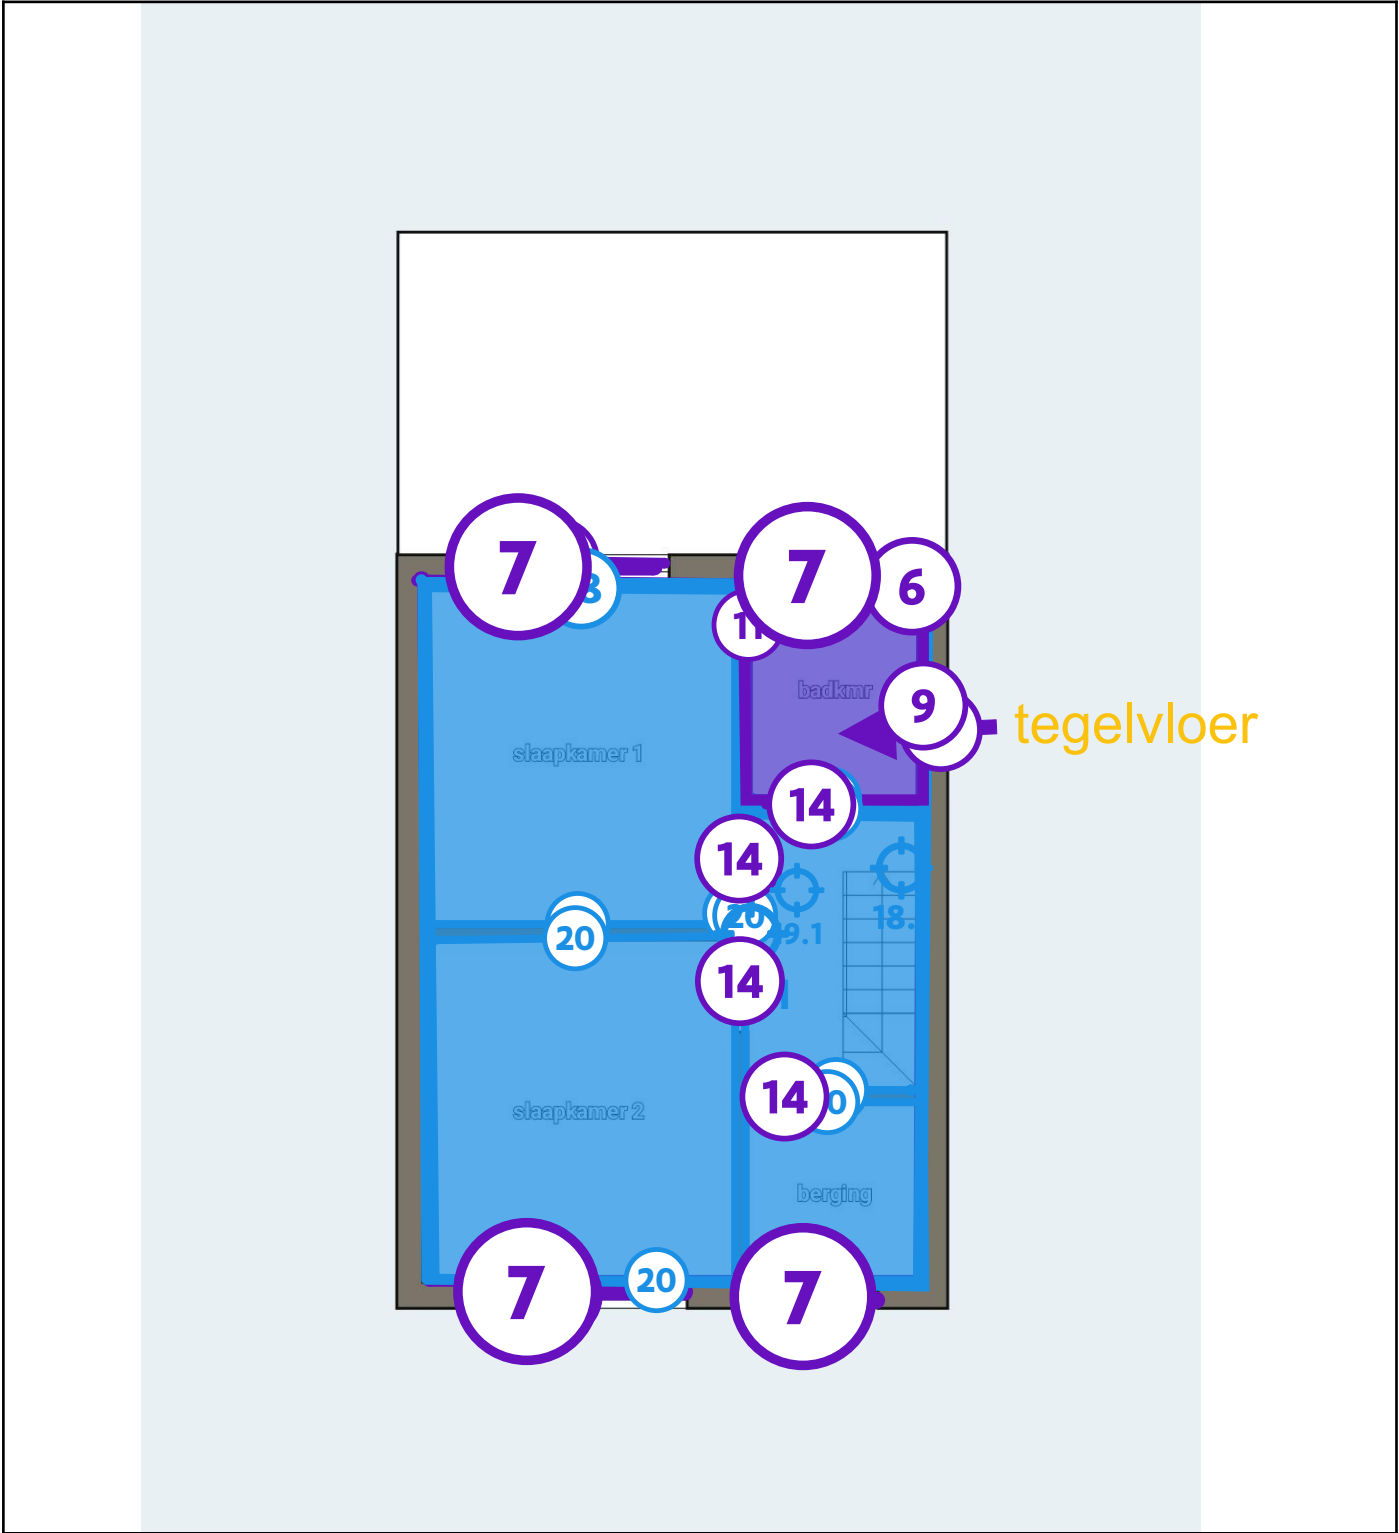
# Plan 1.3: Plan 2e verdieping

Beschrijving	Type	Actie
6. Materiaal in opslag	Beperking	-

7. Siliconen rond ramen en deuren	Advies	-
9. Vloeren	Advies	-
11. Faience tegellijm	Advies	-
14. Venster tabletten, dorpels, entreportes	Advies	-
18. Vloerzeil 2e verdieping	Geen asbest	-
18.1 Code: M05 vinyl	Puntmonster	-
19. Pleister plafonds	Geen asbest	-
19.1 Code: M02 Pl plafonds	Mengmonster	-
20. Pleister muren	Geen asbest	-
20.1 Code: M01 Pl muren	Mengmonster	-

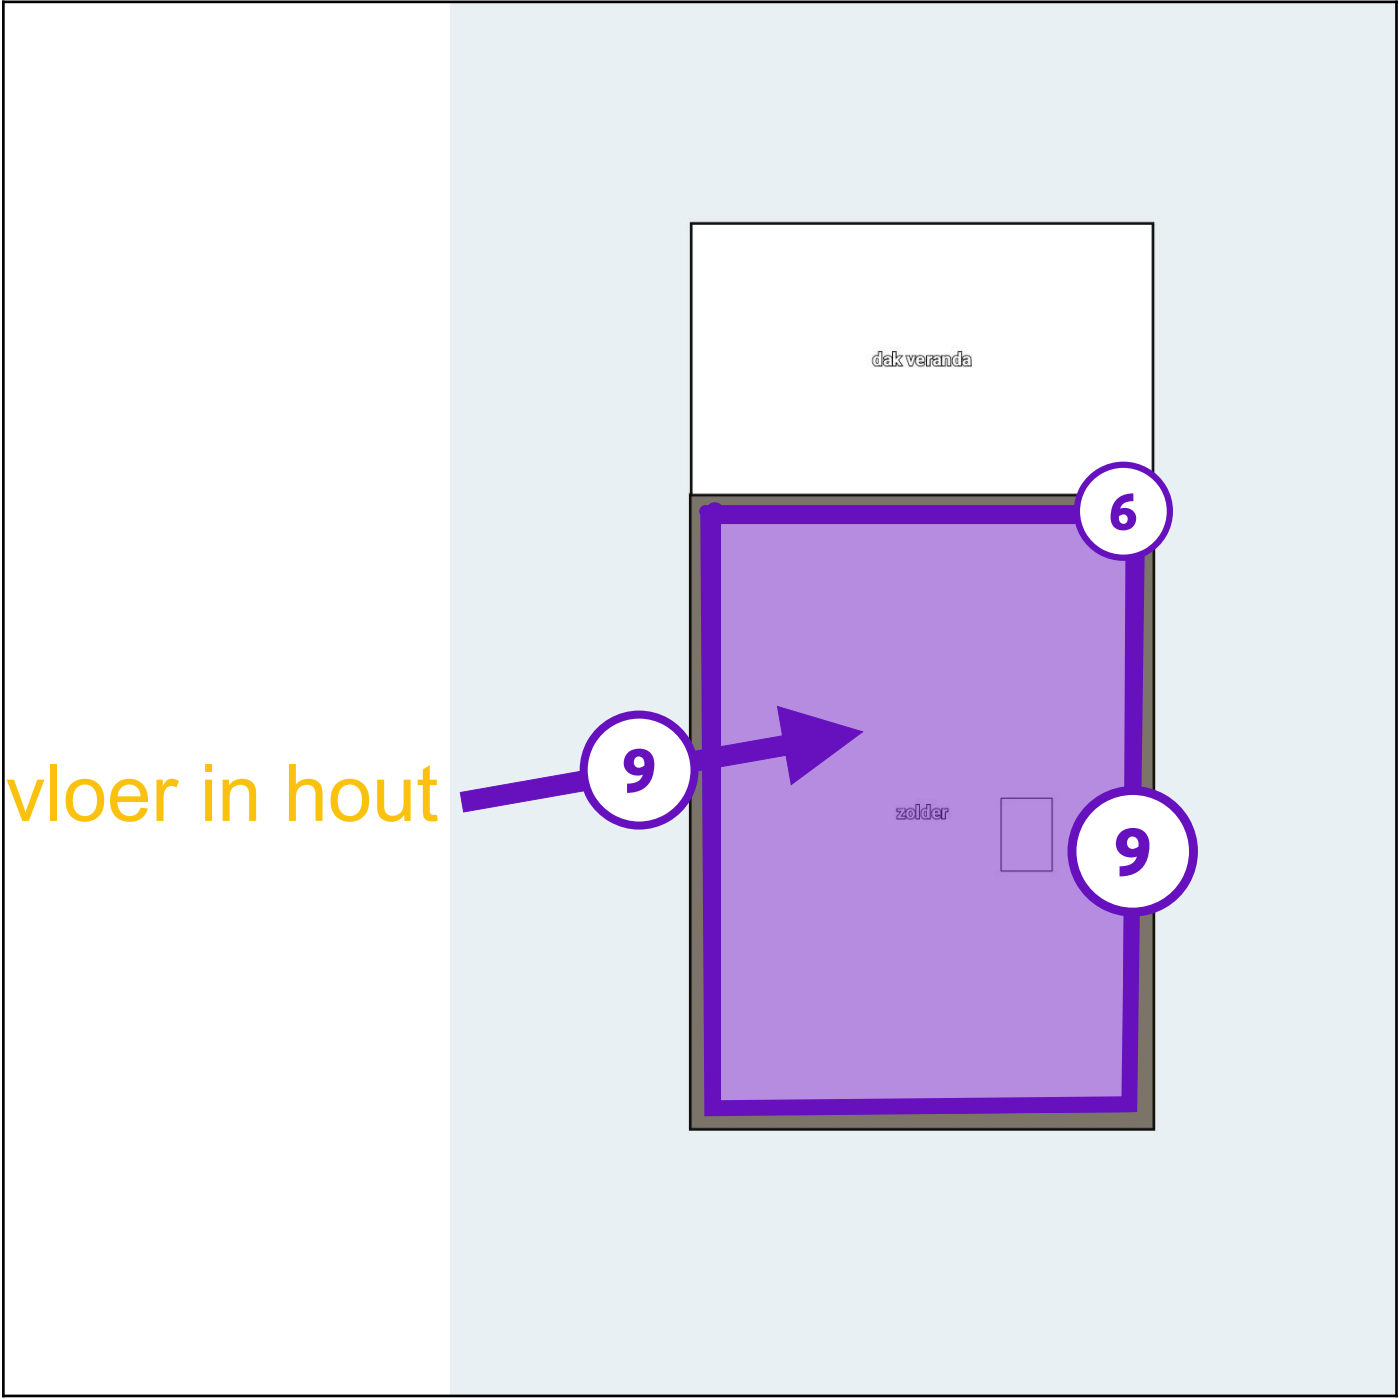
# Plan 1.4: Zolder

Beschrijving	Type	Actie
6. Materiaal in opslag	Beperking	-
9. Vloeren	Advies	-

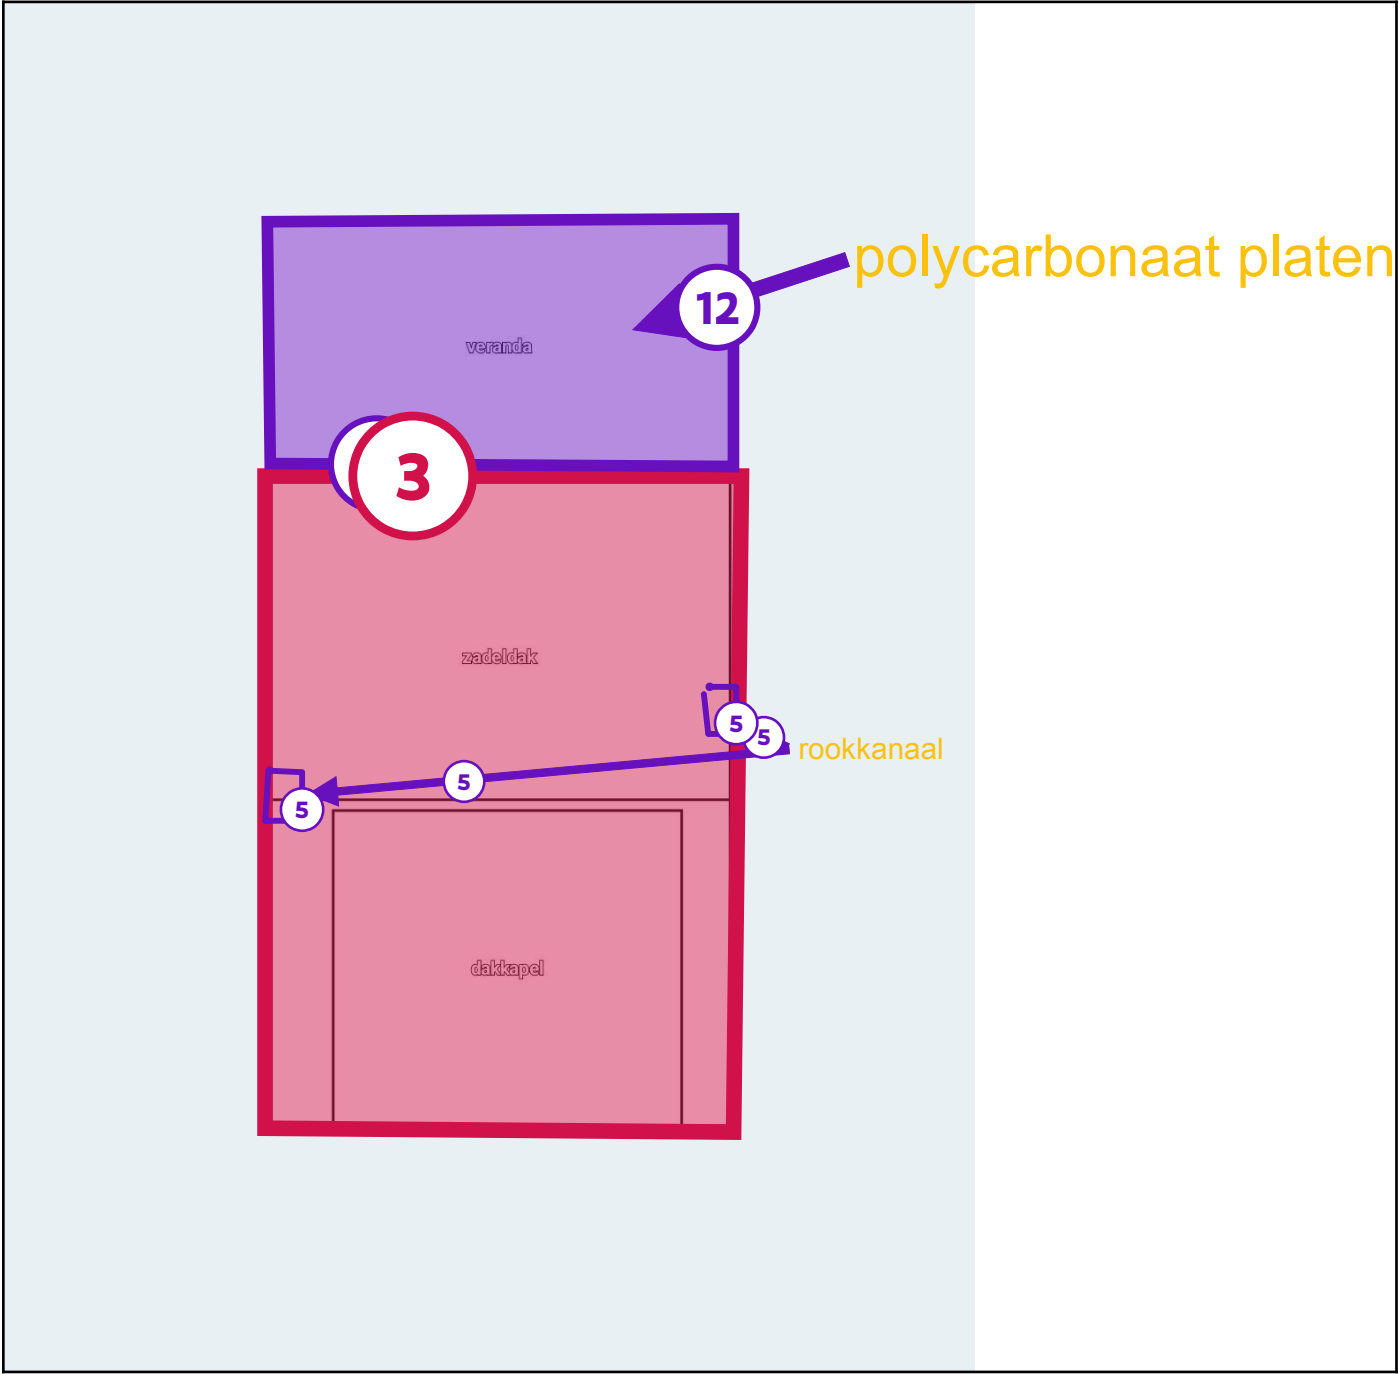
# Plan 1.5: Dakplan

Beschrijving	Type	Actie
3. Dak uit asbestverdachte leien	Asbestmateriaal	Dringend verwijderen
5. Rookkanaal op dak	Beperking	-
12. Plat dak veranda	Advies	-

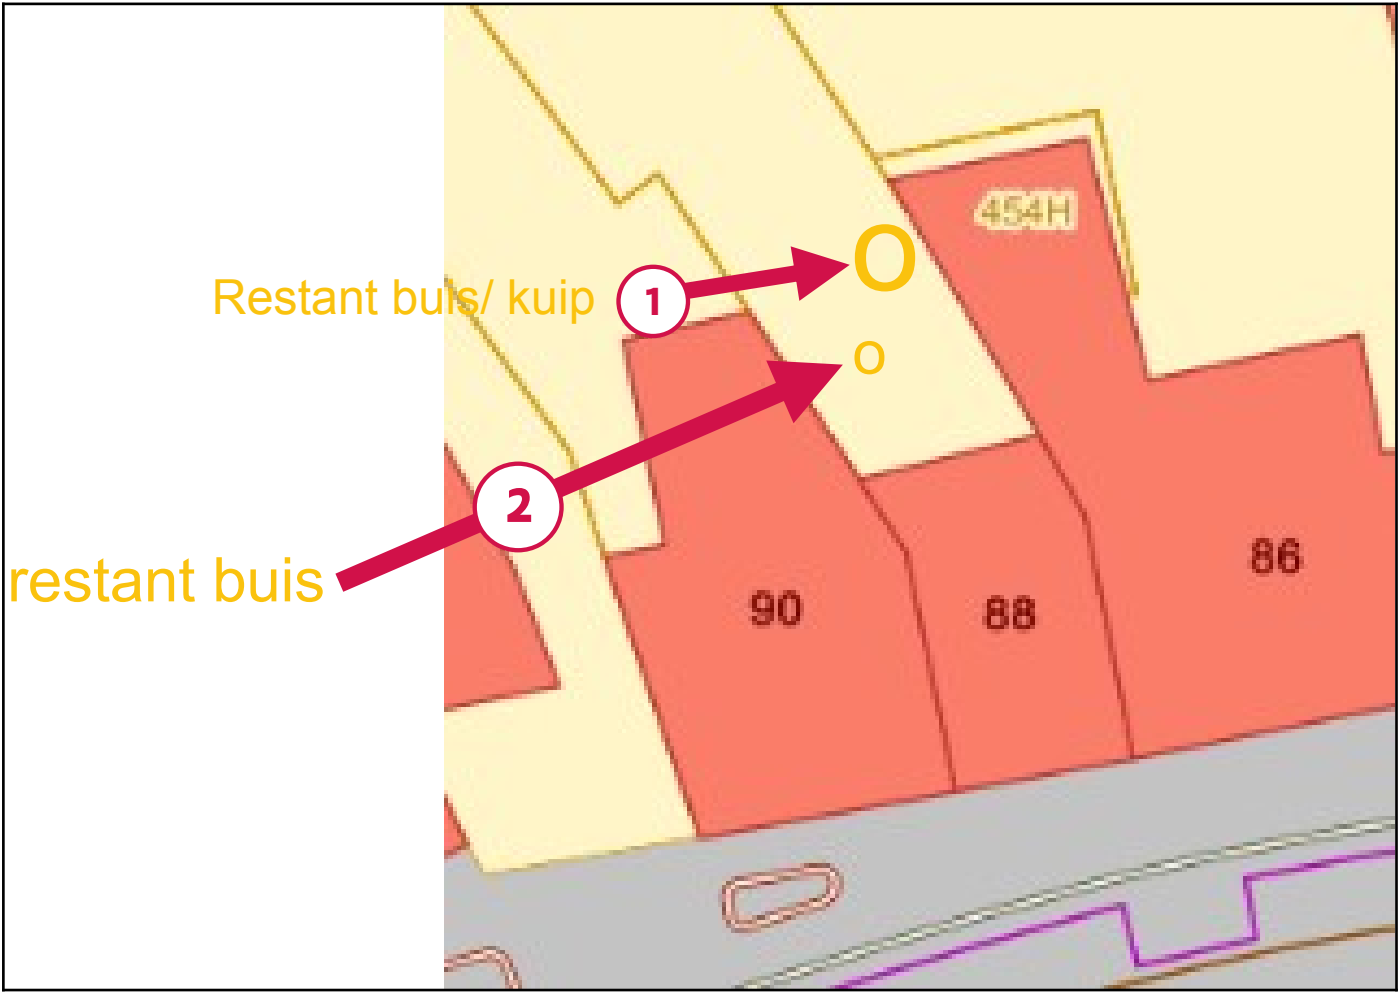
## Plan 2.1: Vaststellingen buiten de constructies

Beschrijving	Type	Actie
1. Restant asbestmateriaal rioolbuis/ kuip	Asbestmateriaal	Dringend verwijderen
2. Restant buis	Asbestmateriaal	Dringend verwijderen
