# Asbestinventarisatetest

Stationsstraat 209, 1770 Liedekerke

Attestnummer : 20250610-000465.000

# Zone 1: Hoofdgebouw

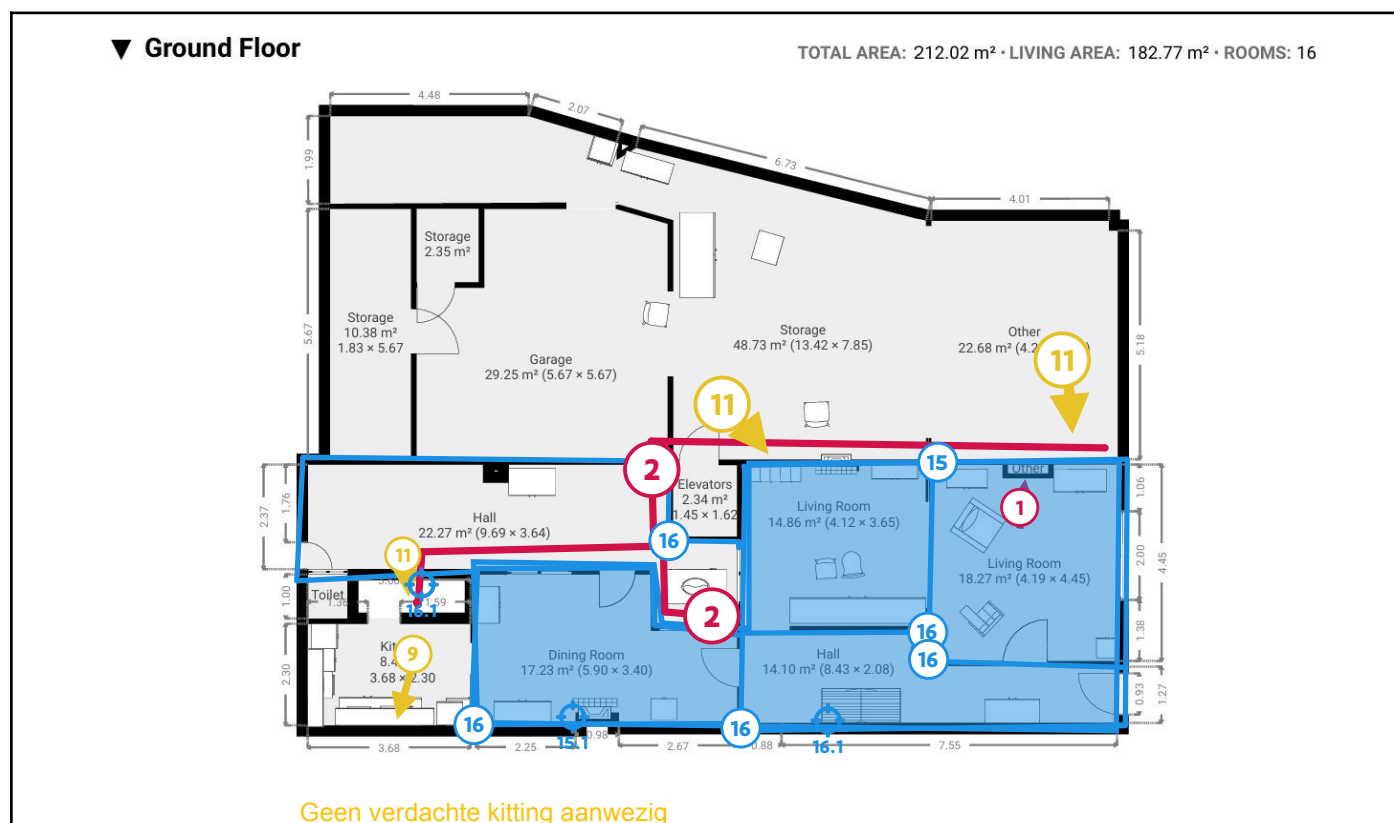
## Plan 1.2: verdiep 0

Beschrijving	Type	Actie
1. Kachel koord	Asbestmateriaal	Dringend verwijderen
2. Leidingisolatie	Asbestmateriaal	Dringend verwijderen
9. antidreun	Asbestmateriaal	Zorgvuldig beheren
11. Bakeliet toepassingen	Asbestmateriaal	Zorgvuldig beheren
14. Kitramen	Advies	-
15. Pleisterwerk plafonds	Geen asbest	-
15.1 Code: M02	Mengmonster	-
16. Pleisterwerk muren	Geen asbest	-
16.1 Code: M01	Mengmonster	-

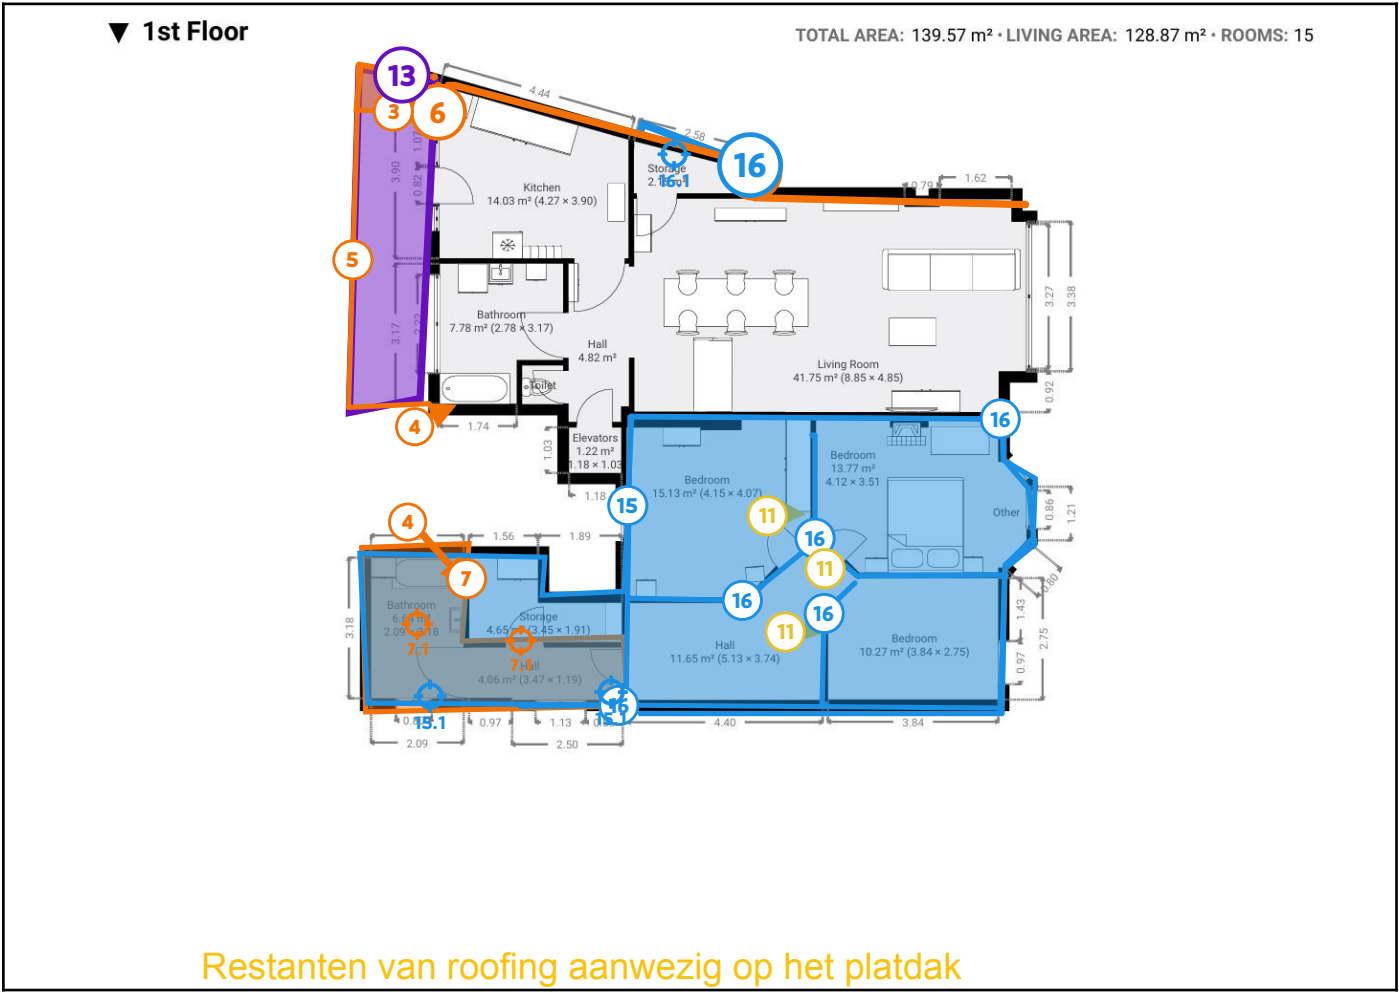
# Plan 1.3: verdiep 1

Beschrijving	Type	Actie
3. Golfplaat	Asbestmateriaal	Verwijderen
4. Rookgaskanaal in asbest cement	Asbestmateriaal	Verwijderen
5. Deksteen	Asbestmateriaal	Verwijderen
6. Leien gevel	Asbestmateriaal	Verwijderen
7. Vinylvloer	Asbestmateriaal	Verwijderen
7.1 Code: M03	Mengmonster	-
10. Roofing plat dak	Asbestmateriaal	Zorgvuldig beheren

11. Bakeliet toepassingen	Asbestmateriaal	Zorgvuldig beheren
13. EPDM platdak	Advies	-
15. Pleisterwerk plafonds	Geen asbest	-
15.1 Code: M02	Mengmonster	-
16. Pleisterwerk muren	Geen asbest	-
16.1 Code: M01	Mengmonster	-

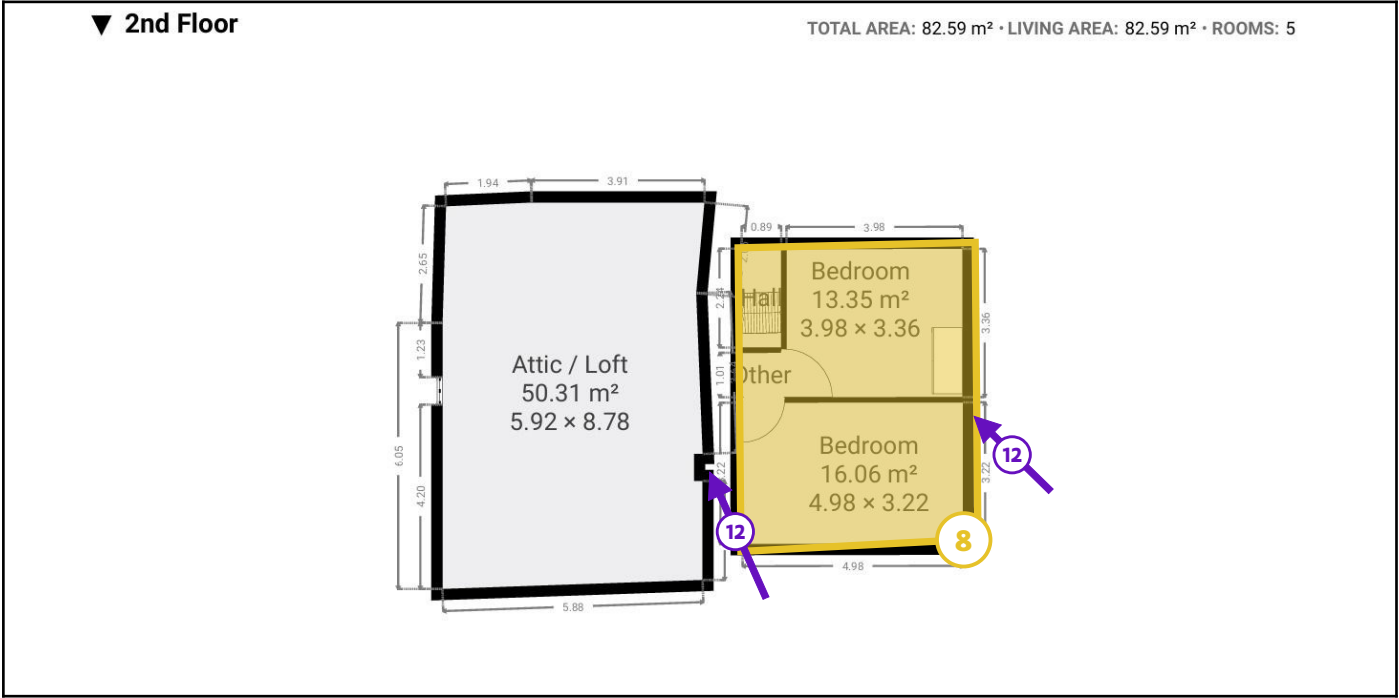
# Plan 1.4: verdiep 2

Beschrijving	Type	Actie
8. Onderdak type menuiserite	Asbestmateriaal	Zorgvuldig beheren
12. Schoorsteen rookgaskanaal - beoordeling	Beperking	-

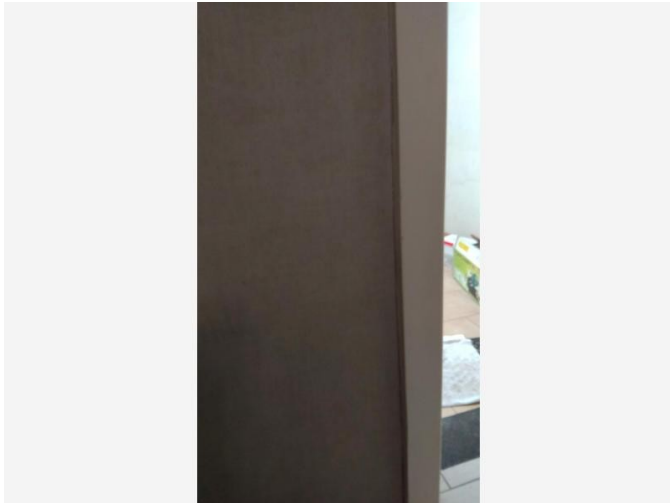
Beschrijving	Pleisterwerk plafonds
Omgeving	Binnen
Primaire drager	Plafond
Bindmiddel van materiaal	Gips - kalk
Gebondenheid op basis van bindmiddel	Niet-hechtgebonden
Hoeveelheid (oppervlakte - dikte - aantal)	• 100,00 m <sup>2</sup> - 1,00 cm - 1 stuk
Totaal volume	1,00 m <sup>3</sup>
Identificatiemethode	Vaststelling met monstername
Destructieve handeling voor identificatie	Nee
Opmerking	Deze oppervlakte, volumes en gewichten zijn niet gemeten, maar geschat op basis van een benadering van het aanwezig pleisterwerk in alle plafonds ( de opgegeven hoeveelheden mogen niet gebruikt worden als maatstaf van heffing).
