Asbestinventarisatattest

Maalse Steenweg 120, 8310 Brugge

Attestnummer : 20250602-000260.000

Uitgegeven op : 02.06.2025

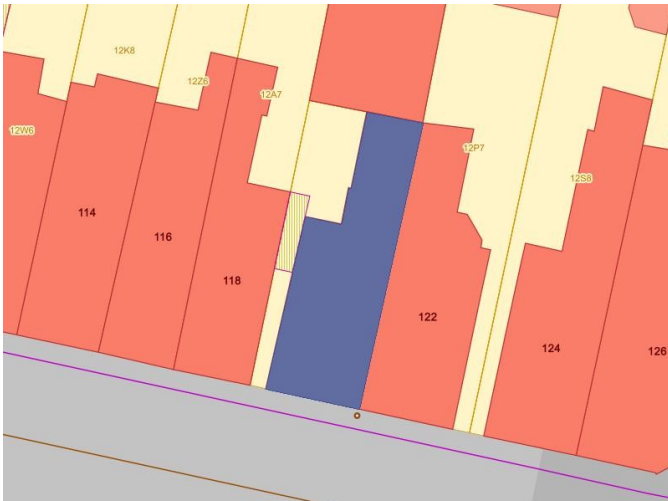
Zone 1: Hoofdgebouw

- 2 Asbestmaterialen**
- 2 Beperkingen**
- 0 Uitsluitingen
- 0 Roerende goederen
- 0 Puin, steenslag, (water)bodem
- 8 Adviezen**
- 1 Geen asbest**

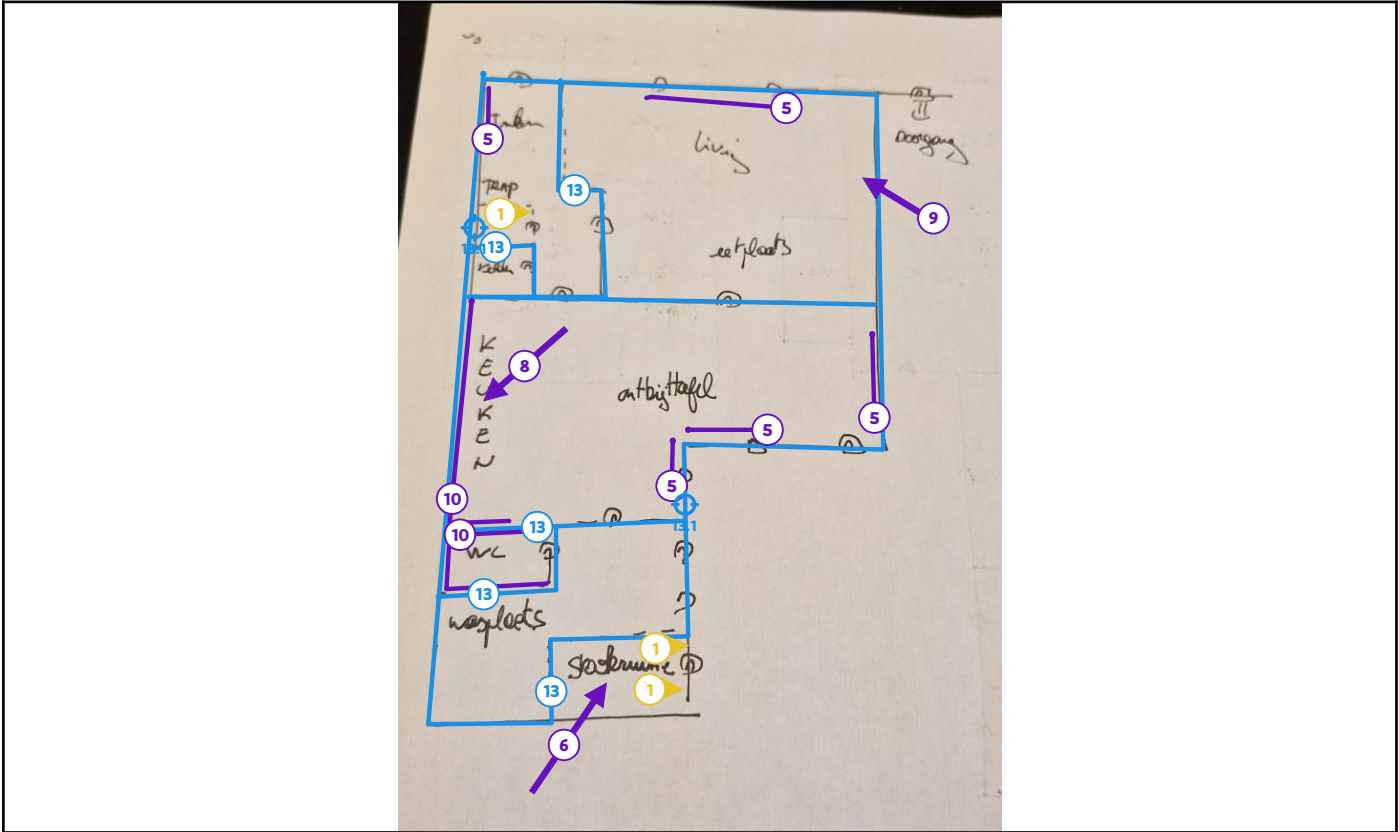
Plan 1.1: gelijkvloers

Beschrijving	Type	Actie
1. lichtschakelaar / radiatorknop	Asbestmateriaal	Zorgvuldig beheren
5. radiatoren	Advies	-
6. cv-ketel	Advies	-
8. Keuken	Advies	-
9. gashaard	Advies	-
10. wandtegels (zwarte lijm)	Advies	-
13. PW (muren)	Geen asbest	-
13.1 Code: MM1	Mengmonster	-

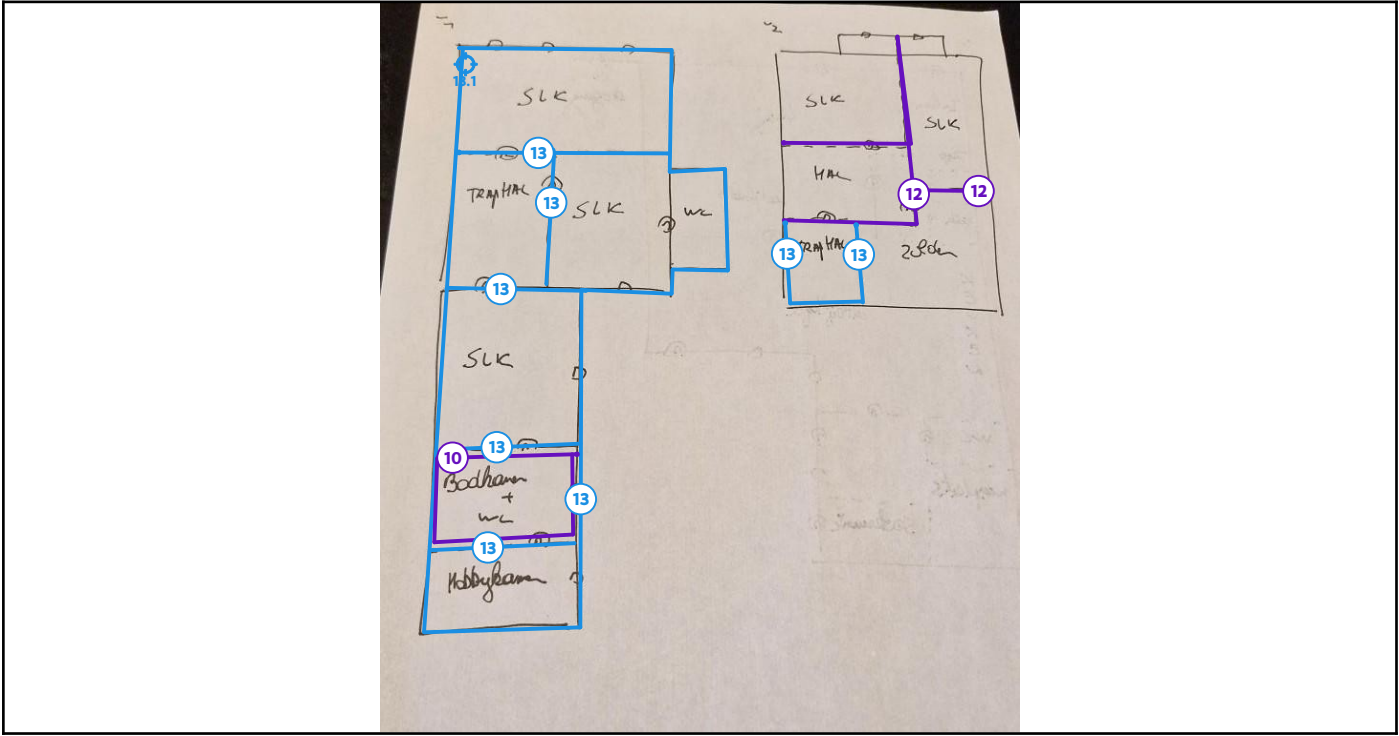
Plan 1.2: 1ste en 2de verdieping

Beschrijving	Type	Actie
10. wandtegels (zwarte lijm)	Advies	-
12. houten vezelplaten	Advies	-
13. PW (muren)	Geen asbest	-
13.1 Code: MM1	Mengmonster	-

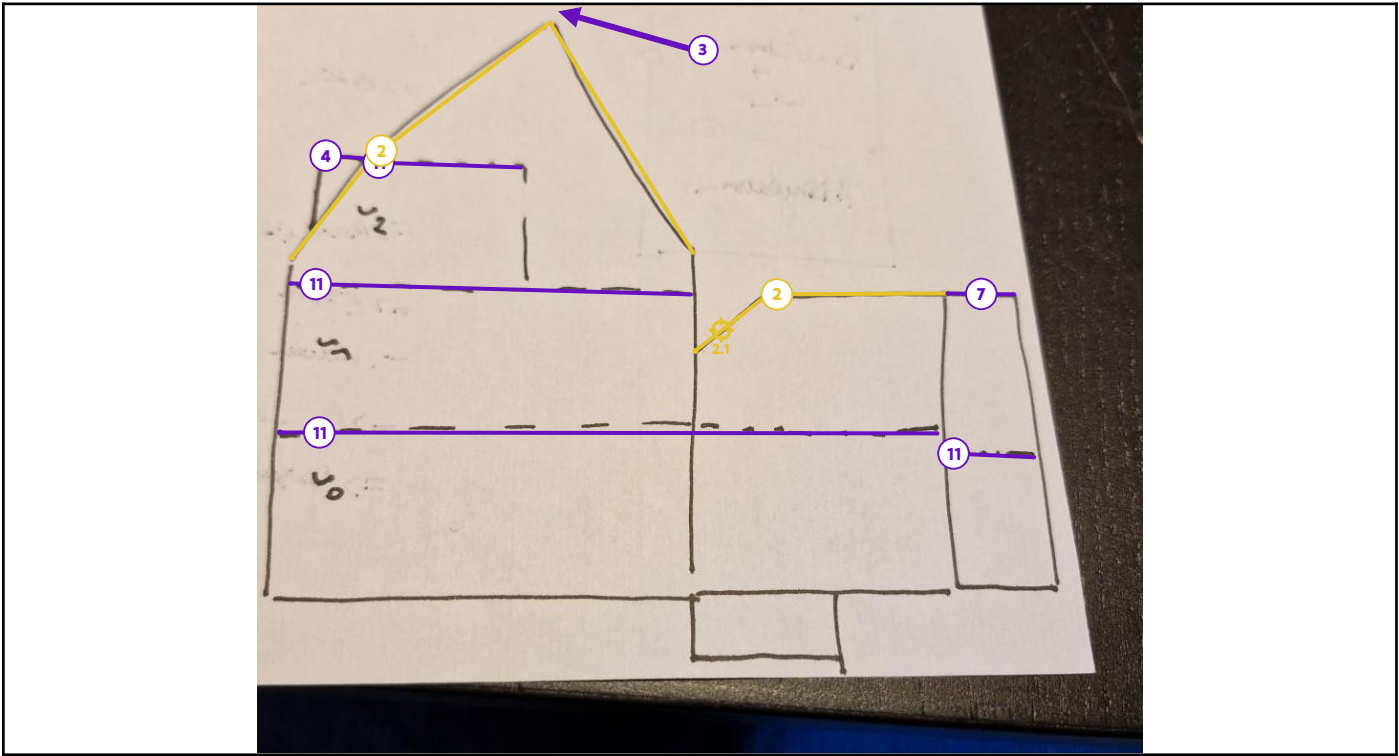
Plan 1.3: doorsnede

Beschrijving	Type	Actie
2. Onderdak (zadeldak)	Asbestmateriaal	Zorgvuldig beheren
2.1 Code: MM2	Puntmonster	-
3. schoorsteen (afvoerbuizen)	Beperking	-
4. Platte dak (dakkapel)	Beperking	-
7. EPDM (platte dak)	Advies	-
11. valse plafonds	Advies	-

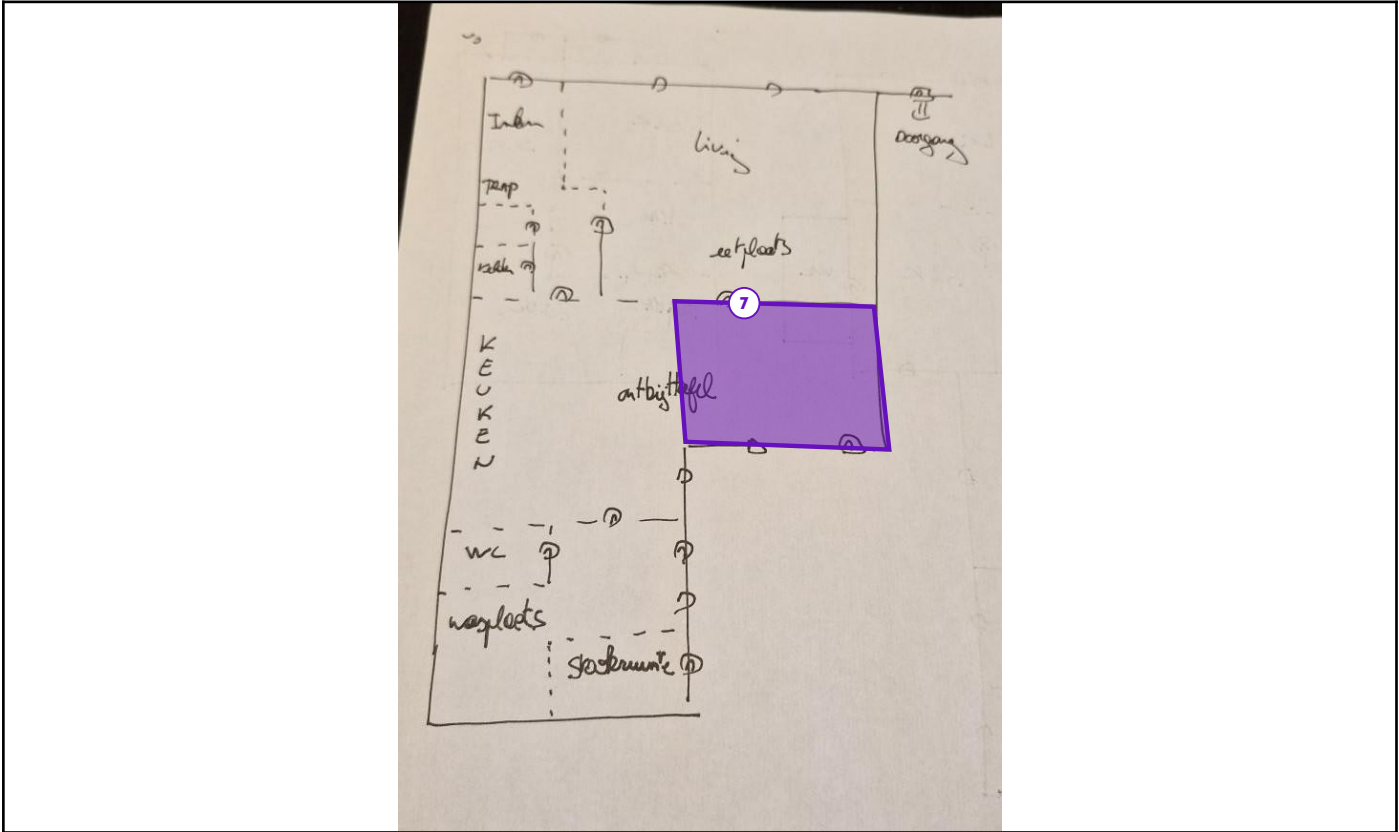
Plan 1.4: gelijkvloers

Beschrijving	Type	Actie
7. EPDM (platte dak)	Advies	-

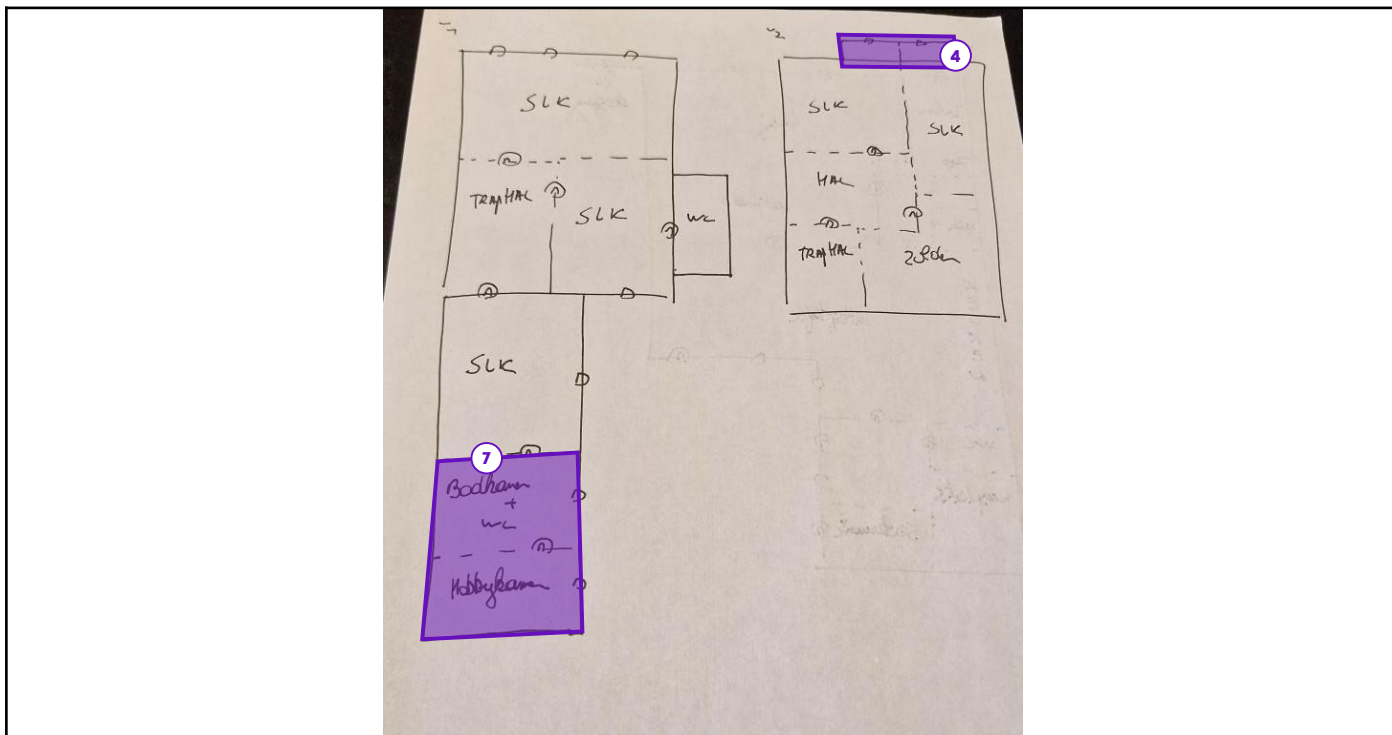
Plan 1.5: 1ste en 2de verdieping

Beschrijving	Type	Actie
4. Platte dak (dakkapel)	Beperking	-
7. EPDM (platte dak)	Advies	-
