Asbestinventarisatattest

Hamsesteenweg 30, 9200 Dendermonde

Attestnummer : 20250417-000384.000

Zone 1: woning

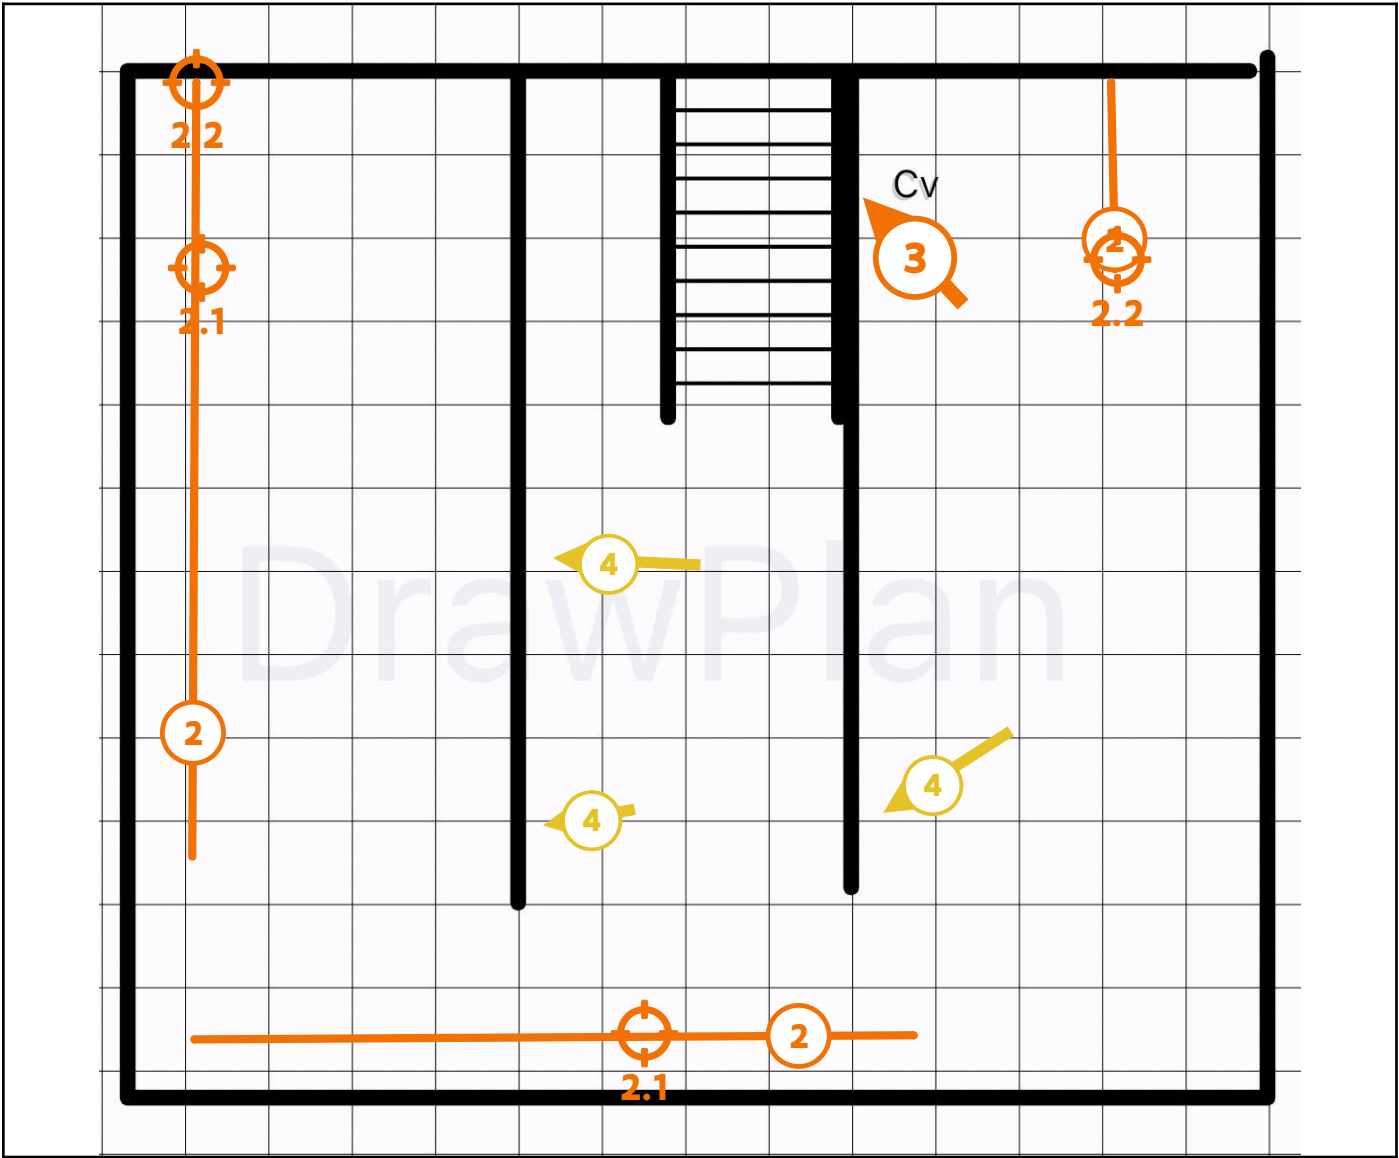
Plan 1.1: Kelder

Beschrijving	Type	Actie
2. Leidingisolatie: verdacht (staalname).	Asbestmateriaal	Verwijderen
2.1 Code: 03	Mengmonster	-
2.2 Code: 04	Mengmonster	-
3. Roetluik met houder.	Asbestmateriaal	Verwijderen
4. Bakeliet toep.(schakelaars-stopcontact.-verdeeldozen-radiatorknoppen.	Asbestmateriaal	Zorgvuldig beheren

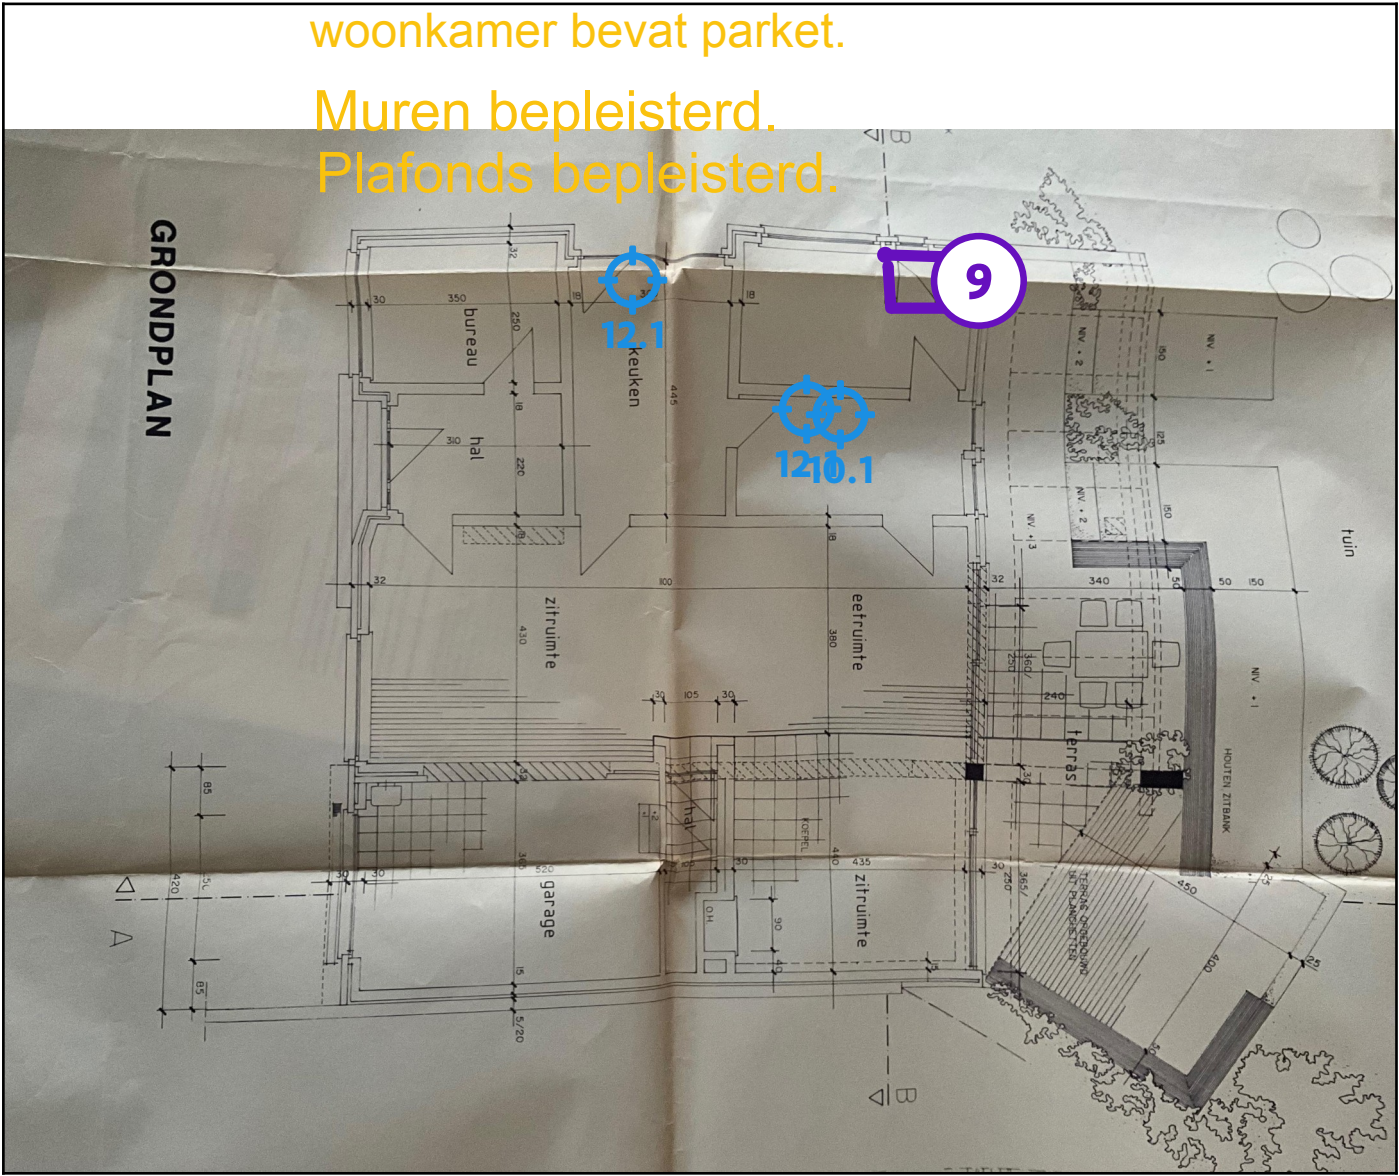
Plan 1.2: Glv

Beschrijving	Type	Actie
7. Lijm voor parketvloer.	Advies	-
9. Tegellijm niet zichtbaar.	Advies	-
10. Plafondpleister.	Geen asbest	-
10.1 Code: 02	Mengmonster	-
12. Muurpleister	Geen asbest	-

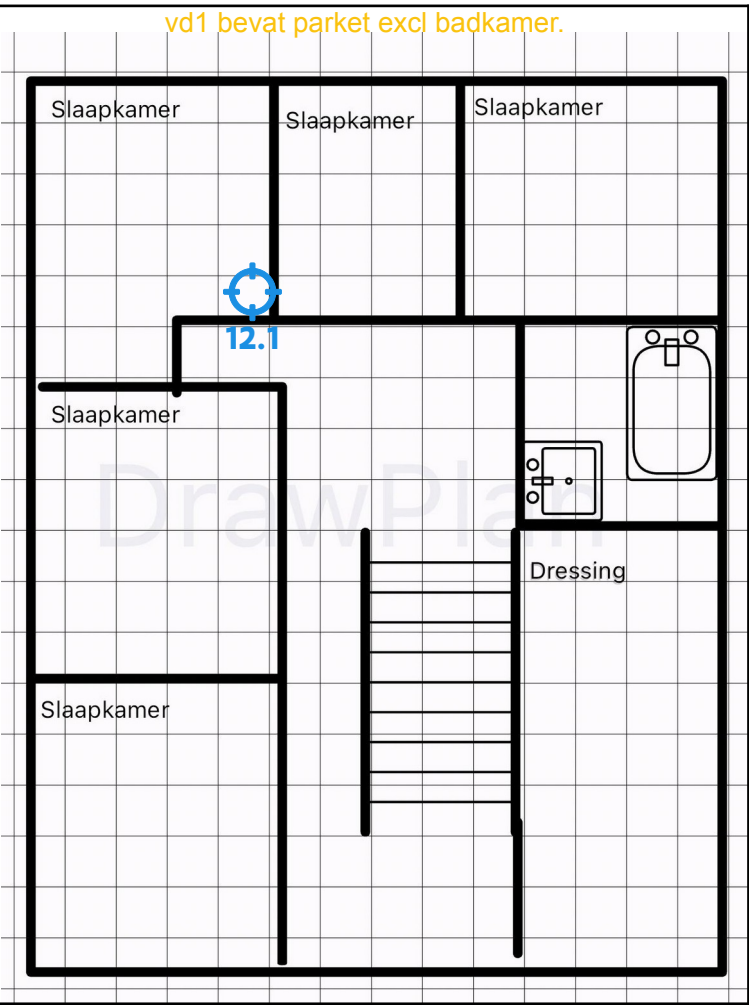
Plan 1.3: Vd1

Beschrijving	Type	Actie
7. Lijm voor parketvloer.	Advies	-
10. Plafondpleister.	Geen asbest	-
12. Muurpleister	Geen asbest	-
12.1 Code: 01	Mengmonster	-

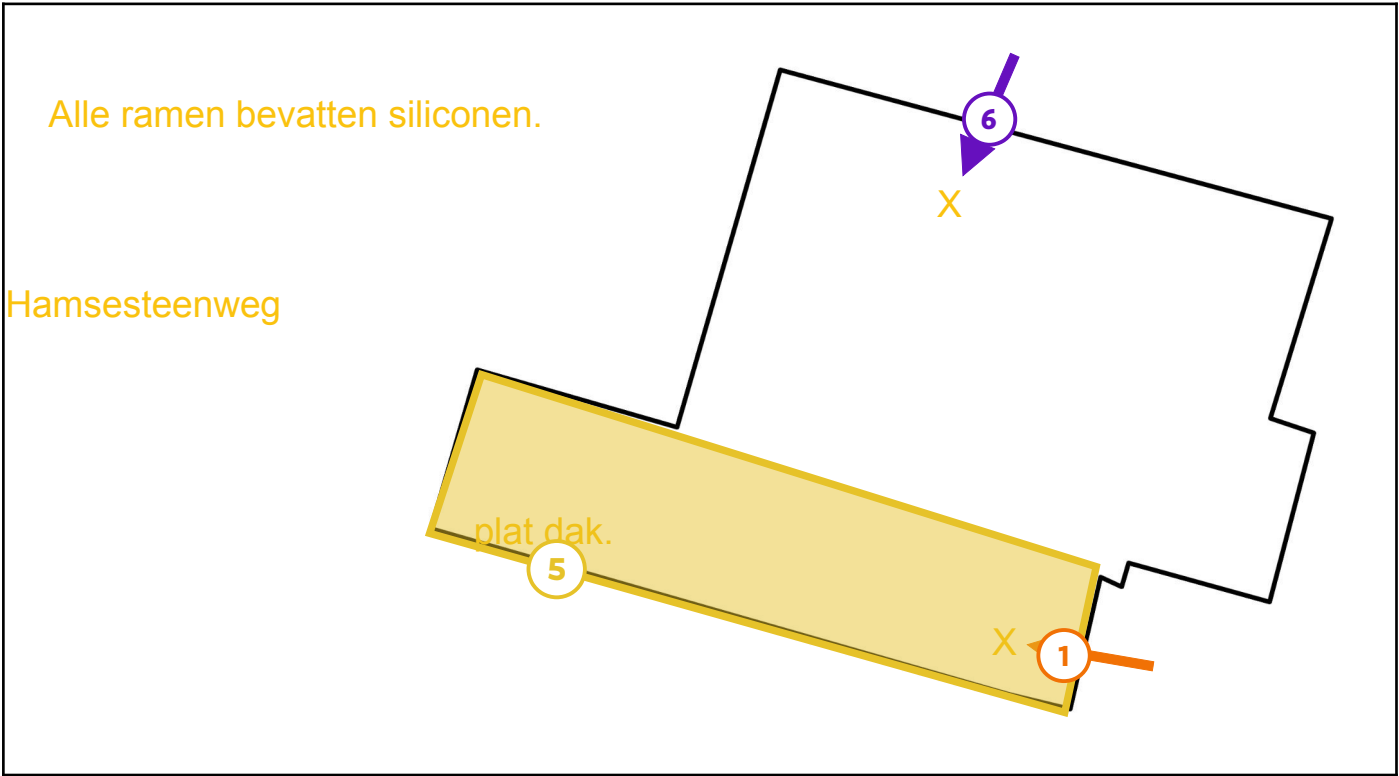
Plan 1.4: woning

Beschrijving	Type	Actie
1. Schouwbuis (visueel vastgesteld).	Asbestmateriaal	Verwijderen
5. Roofing (zonder staalname: kans lekkage).	Asbestmateriaal	Zorgvuldig beheren
6. open schouw	Beperking	-
8. Kit niet verdacht (visueel vastgesteld)	Advies	-

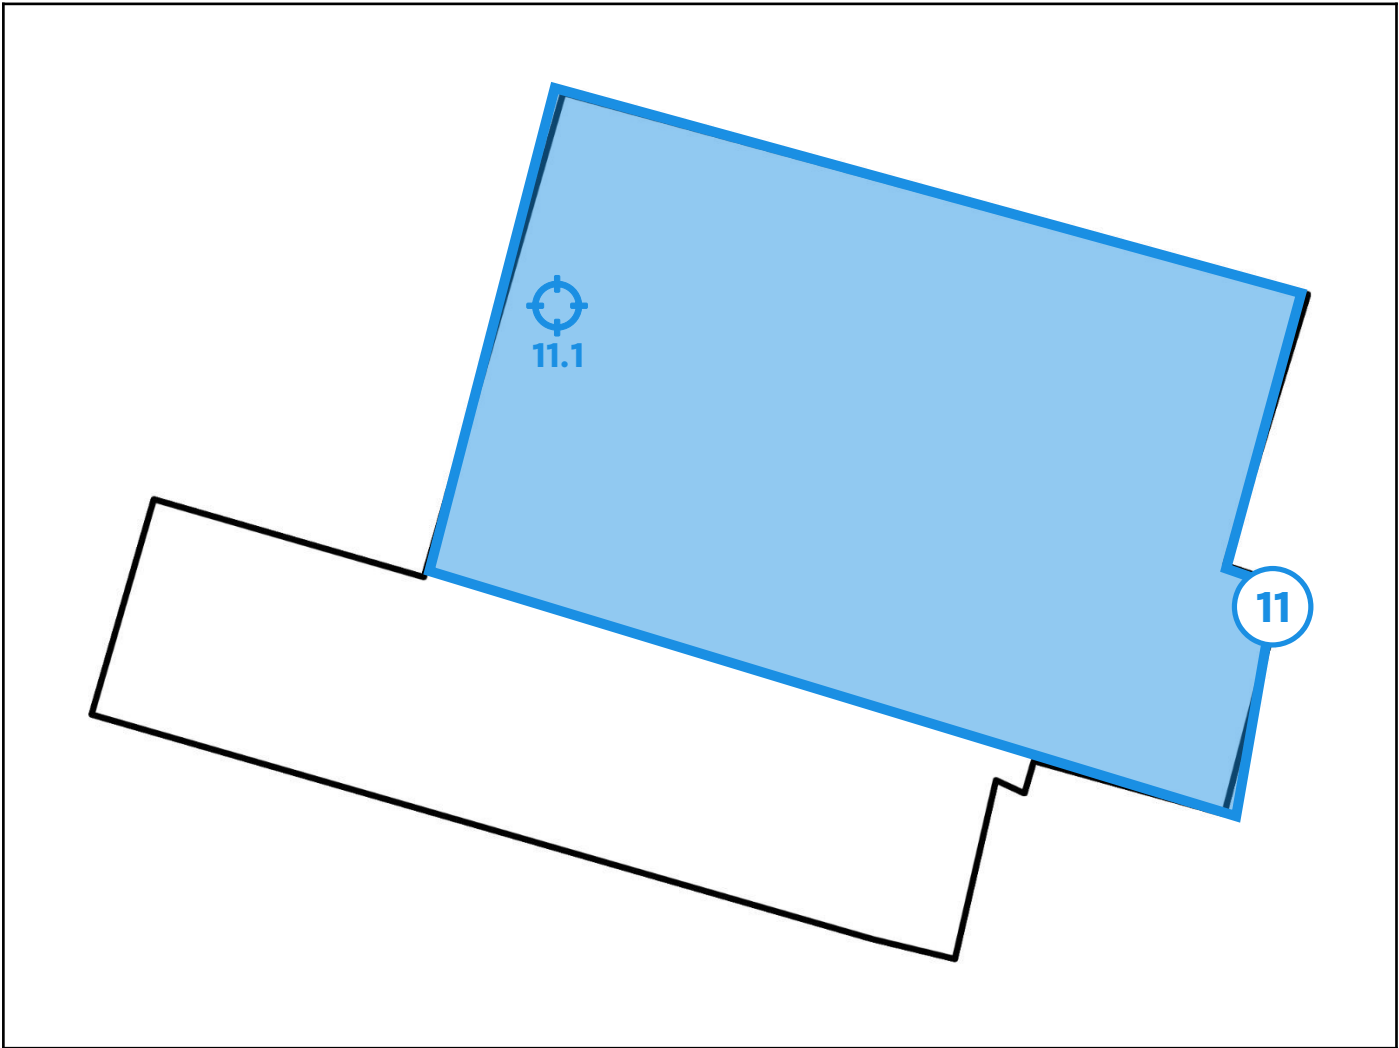
Plan 1.5: woning plan

Beschrijving	Type	Actie
11. Onderdak (staalname).	Geen asbest	-
11.1 Code: 01a	Puntmonster	-
