Asbestinventarisatetest

Hoogakkers 4, 2370 Arendonk

Attestnummer : 20250608-000115.000

Uitgegeven op : 08.06.2025

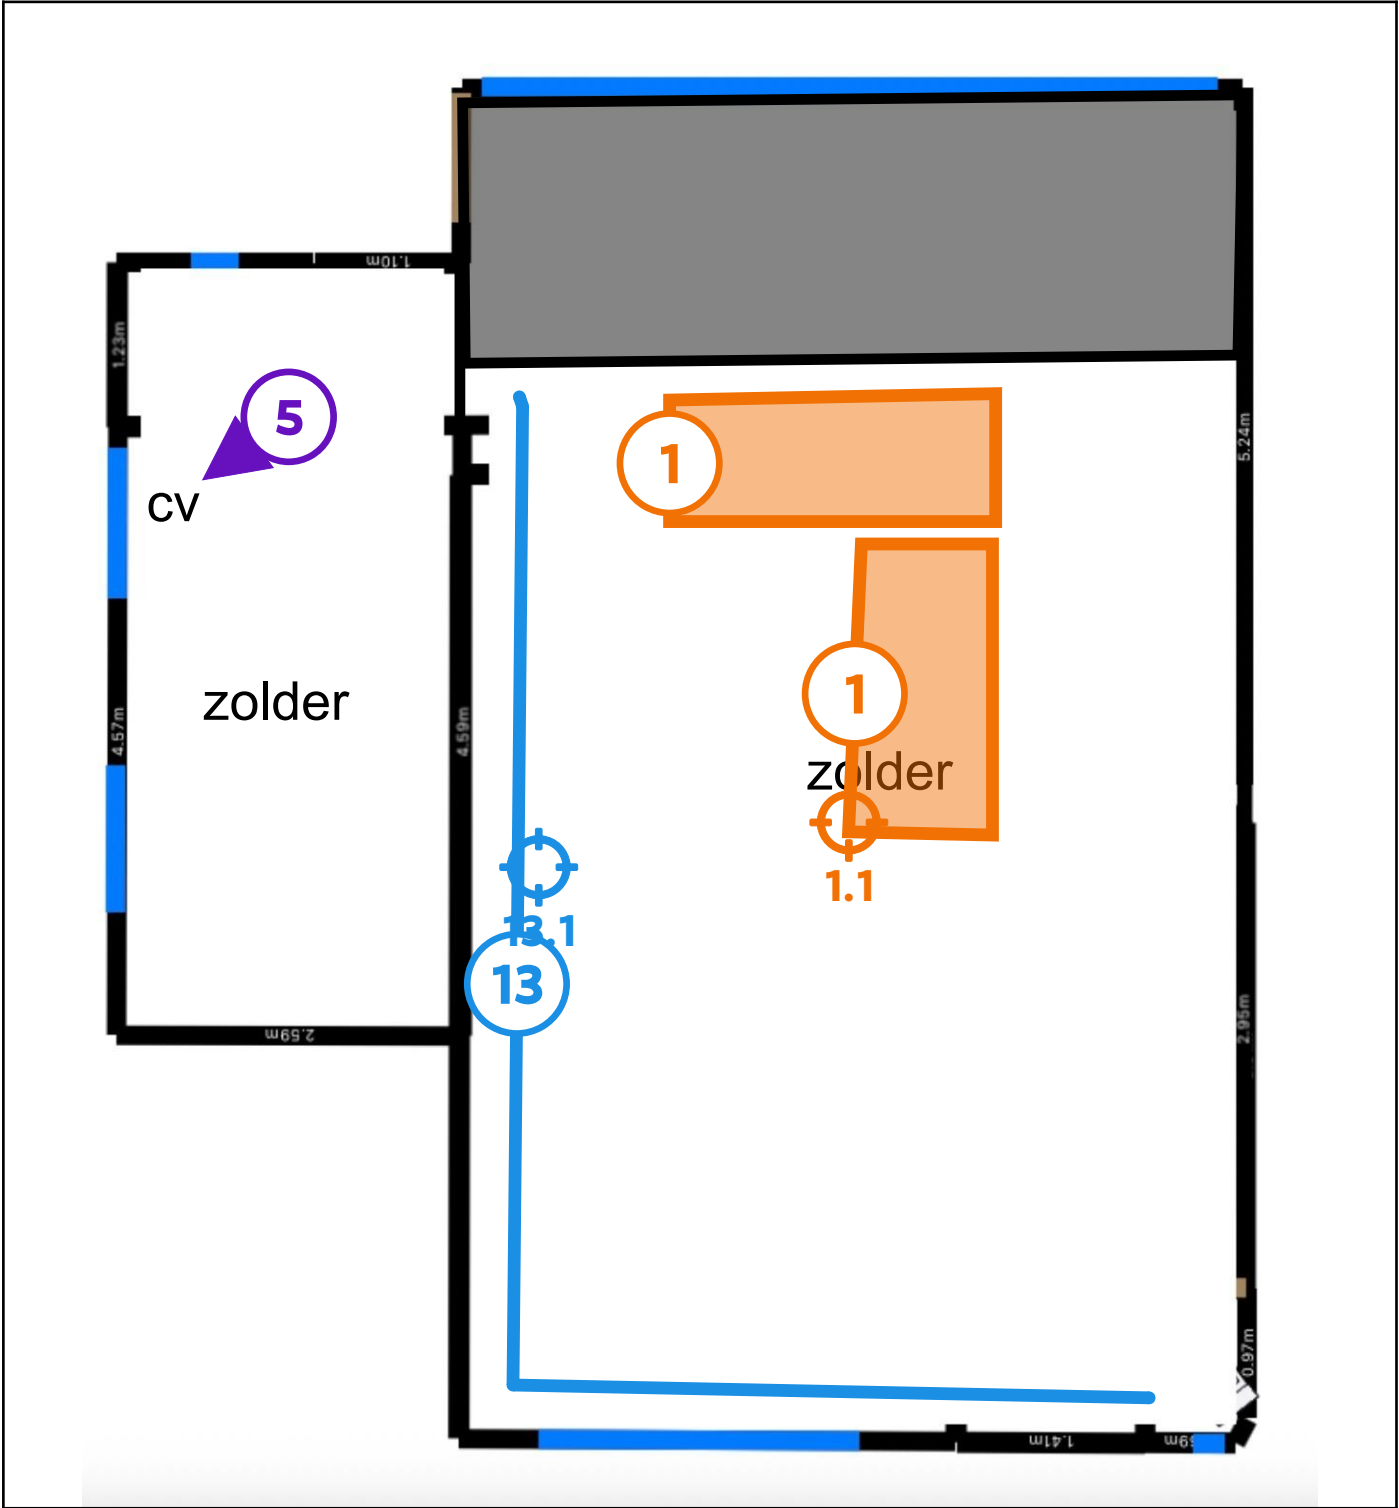
Plan 1.7: Zolder

Beschrijving	Type	Actie
1. Vloerzeil vinyl	Asbestmateriaal	Verwijderen

1.1 Code: 5	Puntmonster	-
5. CV-ketel bouwjaar 2016	Advies	-
13. Bitumen buisisolatie zolder	Geen asbest	-
13.1 Code: 6	Puntmonster	-

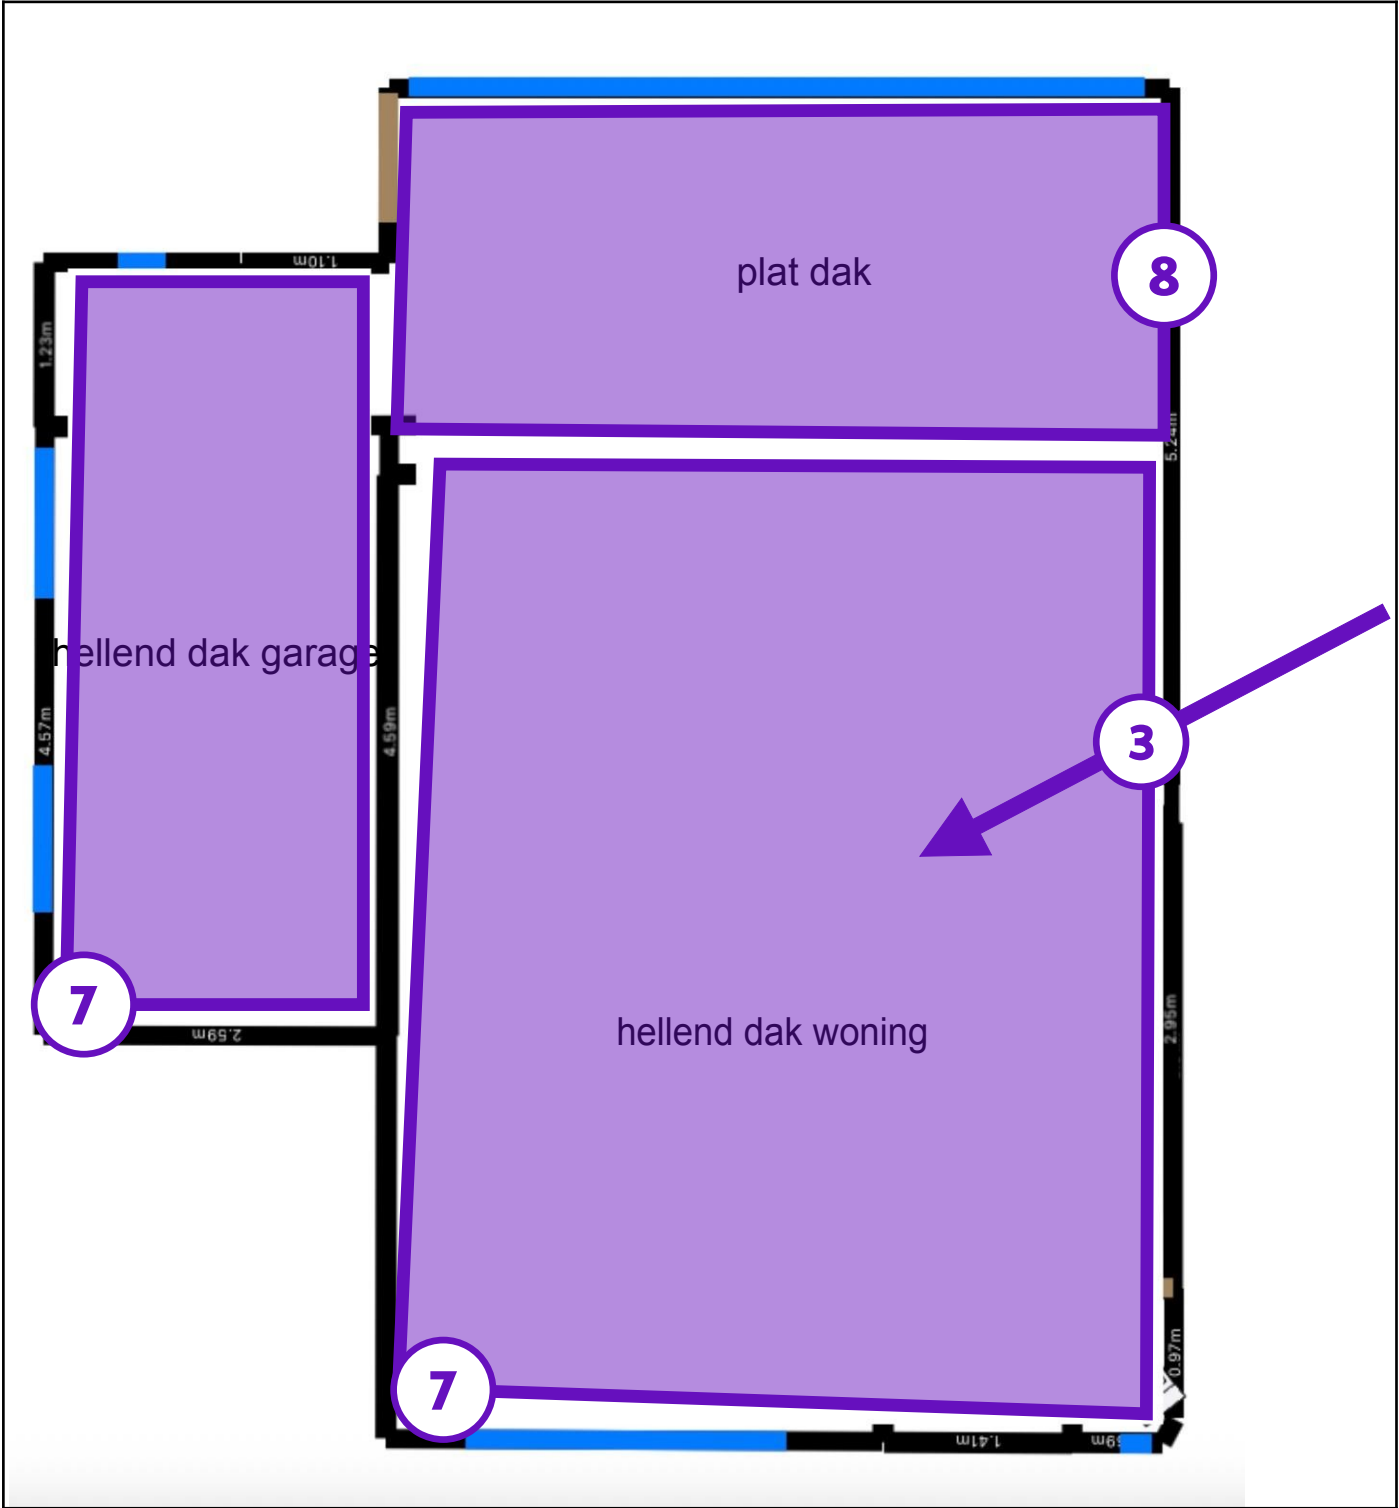
Plan 1.8: Dakplan

Beschrijving	Type	Actie
3. Binnenzijde schouw	Beperking	-

7. Dakopbouw hellend dak	Advies	-
8. EPDM plat dak	Advies	-

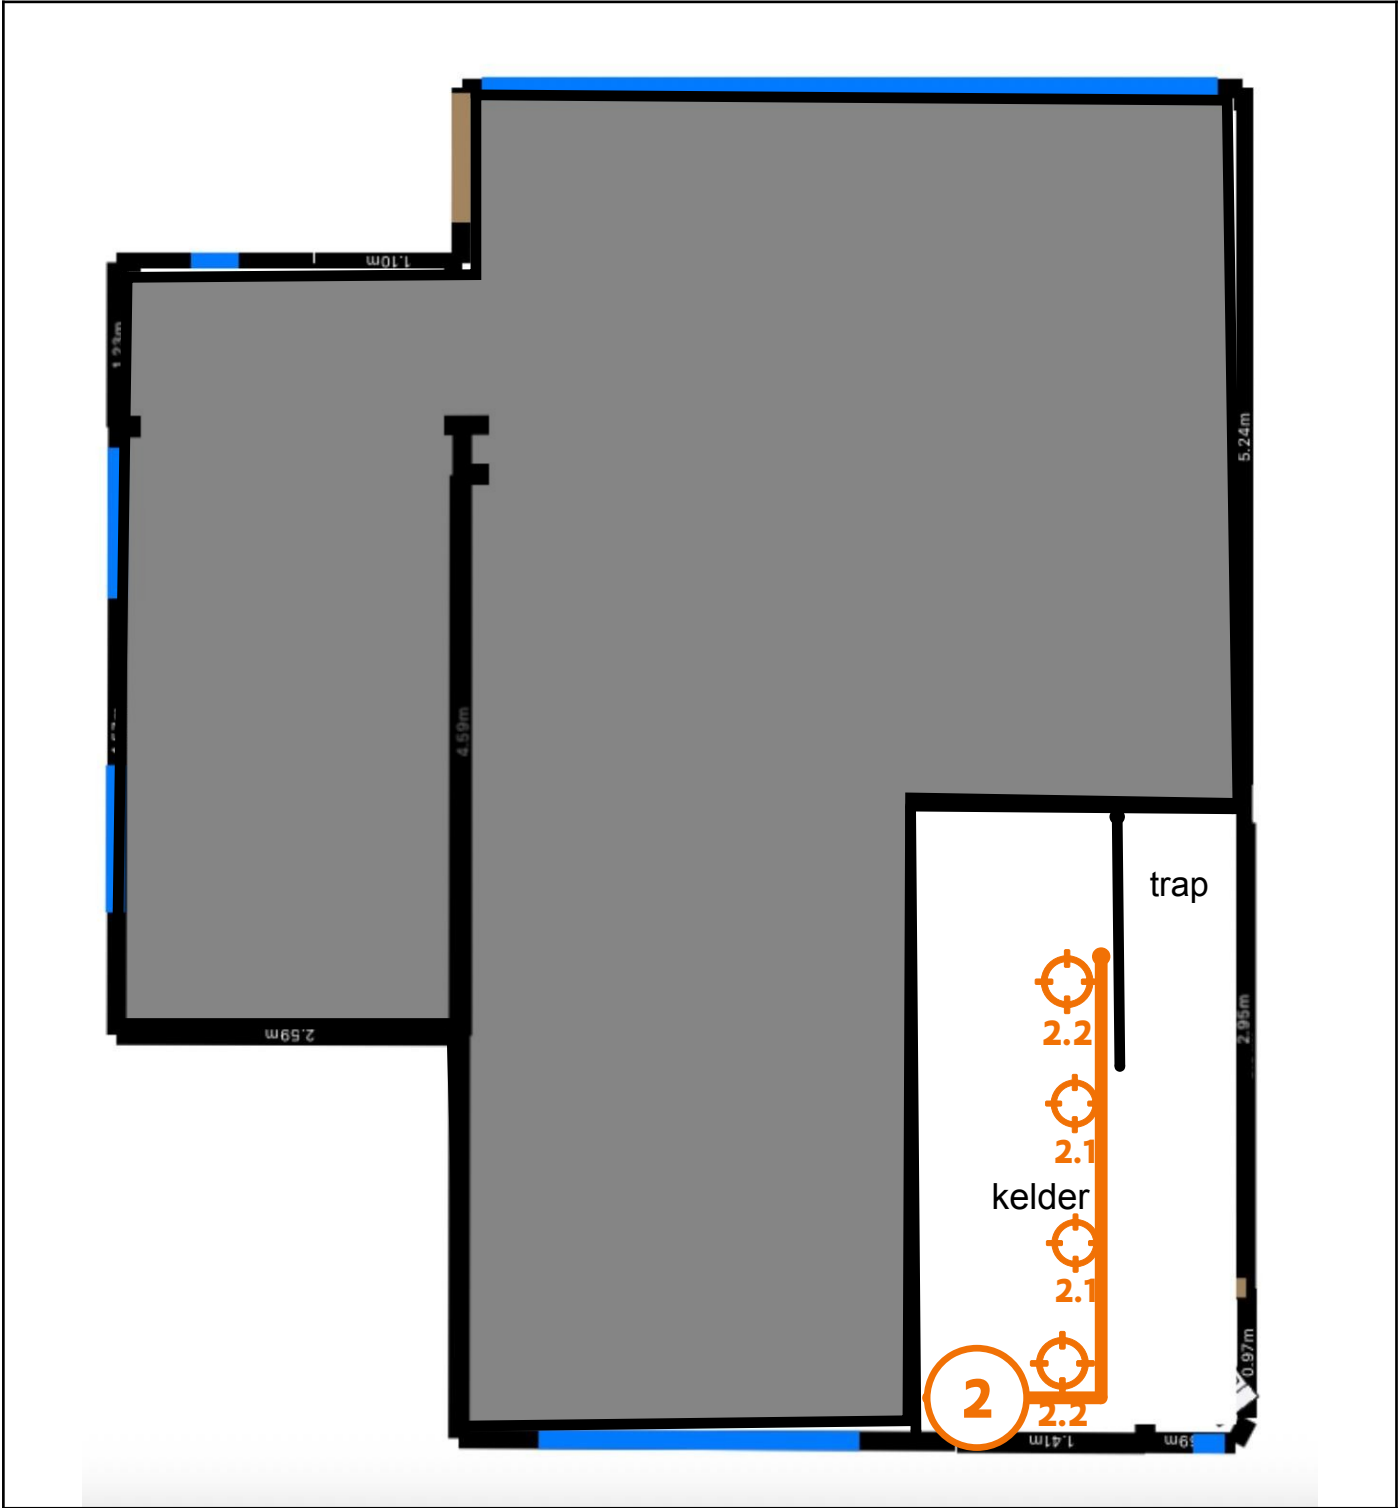
Plan 1.9: Kelder

Beschrijving	Type	Actie
2. Leidingisolatie met gips	Asbestmateriaal	Verwijderen

2.1 Code: 3 Recht	Mengmonster	-
2.2 Code: 4 Bocht	Mengmonster	-
