Asbestinventarisatetest

Sint-Jozef 34, 2310 Rijkevorsel

Attestnummer : 20250303-000147.000

Asbestveilig (maar niet asbestvrij)

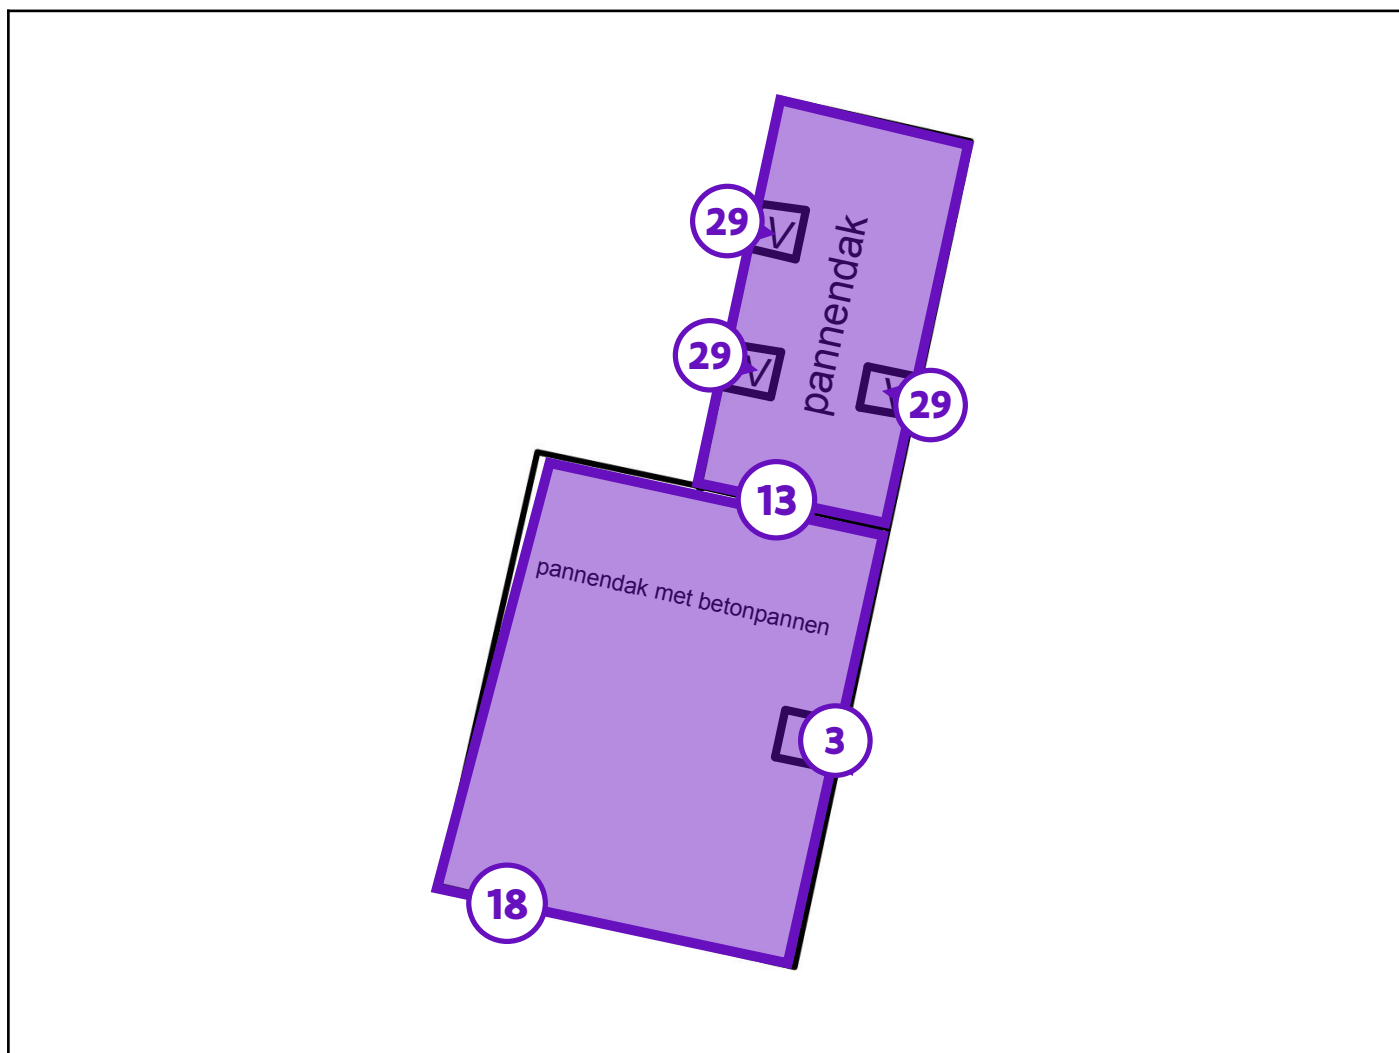
Plan 1.1: Woning dak

Beschrijving	Type	Actie
3. Schouw op dak	Beperking	-
13. Achterbouw dak in pannen	Advies	-
18. Woning pannendak betonpannen	Advies	-
29. Veluxramen dak - 3 stuks	Advies	-

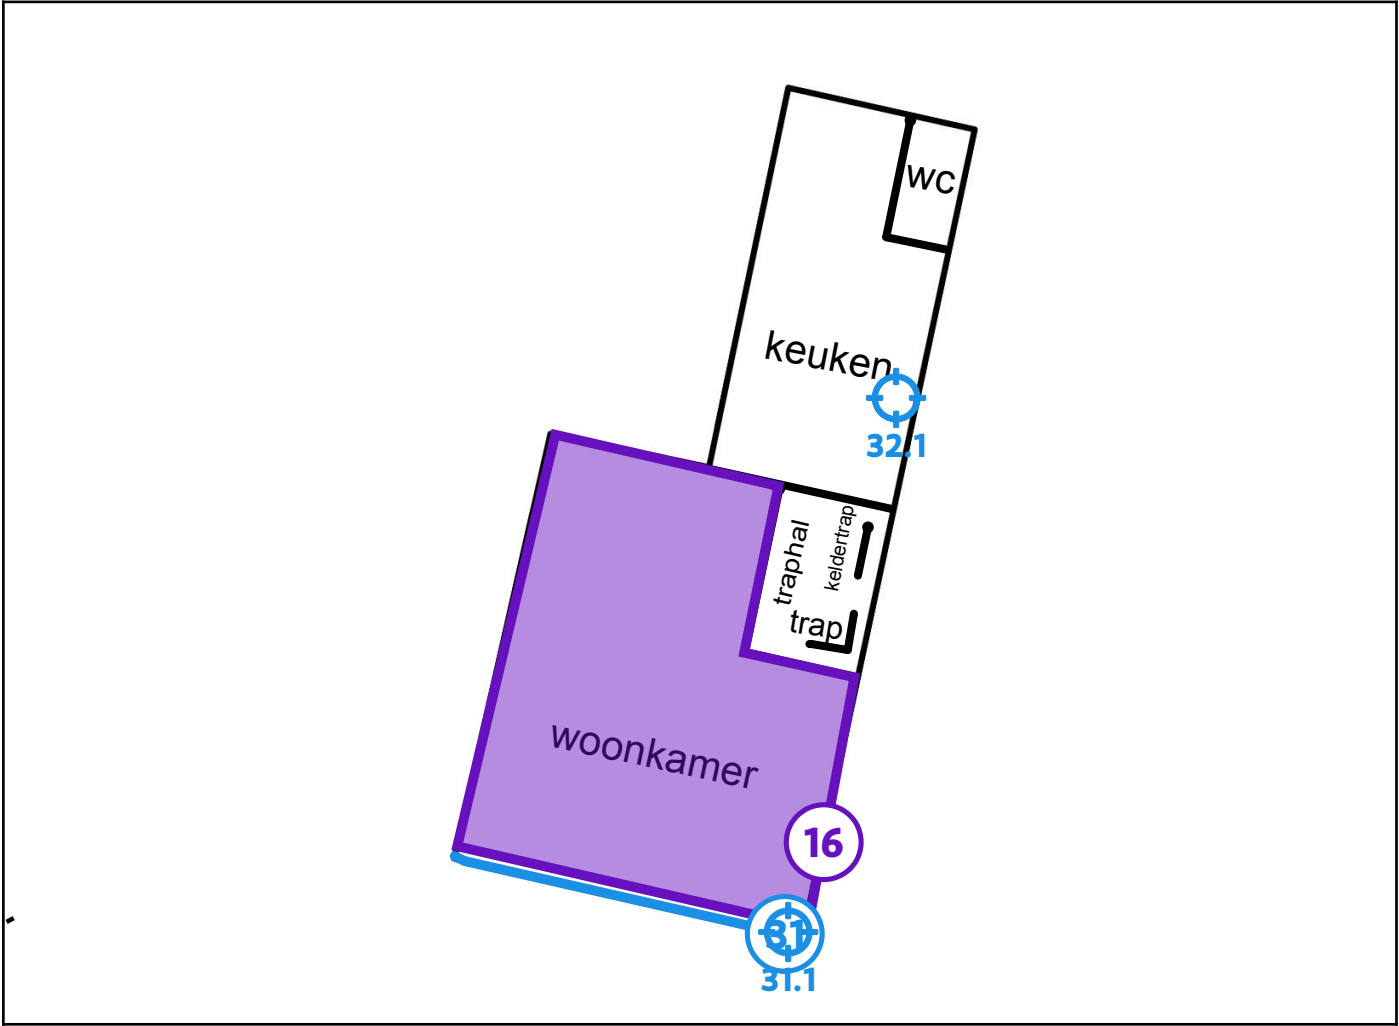
Plan 1.2: Woning glvl

Beschrijving	Type	Actie
16. Woonkamer vloer hout	Advies	-
31. Crepi voorzijde gevel	Geen asbest	-
31.1 Code: MM01	Puntmonster	-
32. Keuken anti dreun	Geen asbest	-
32.1 Code: MM02	Puntmonster	-

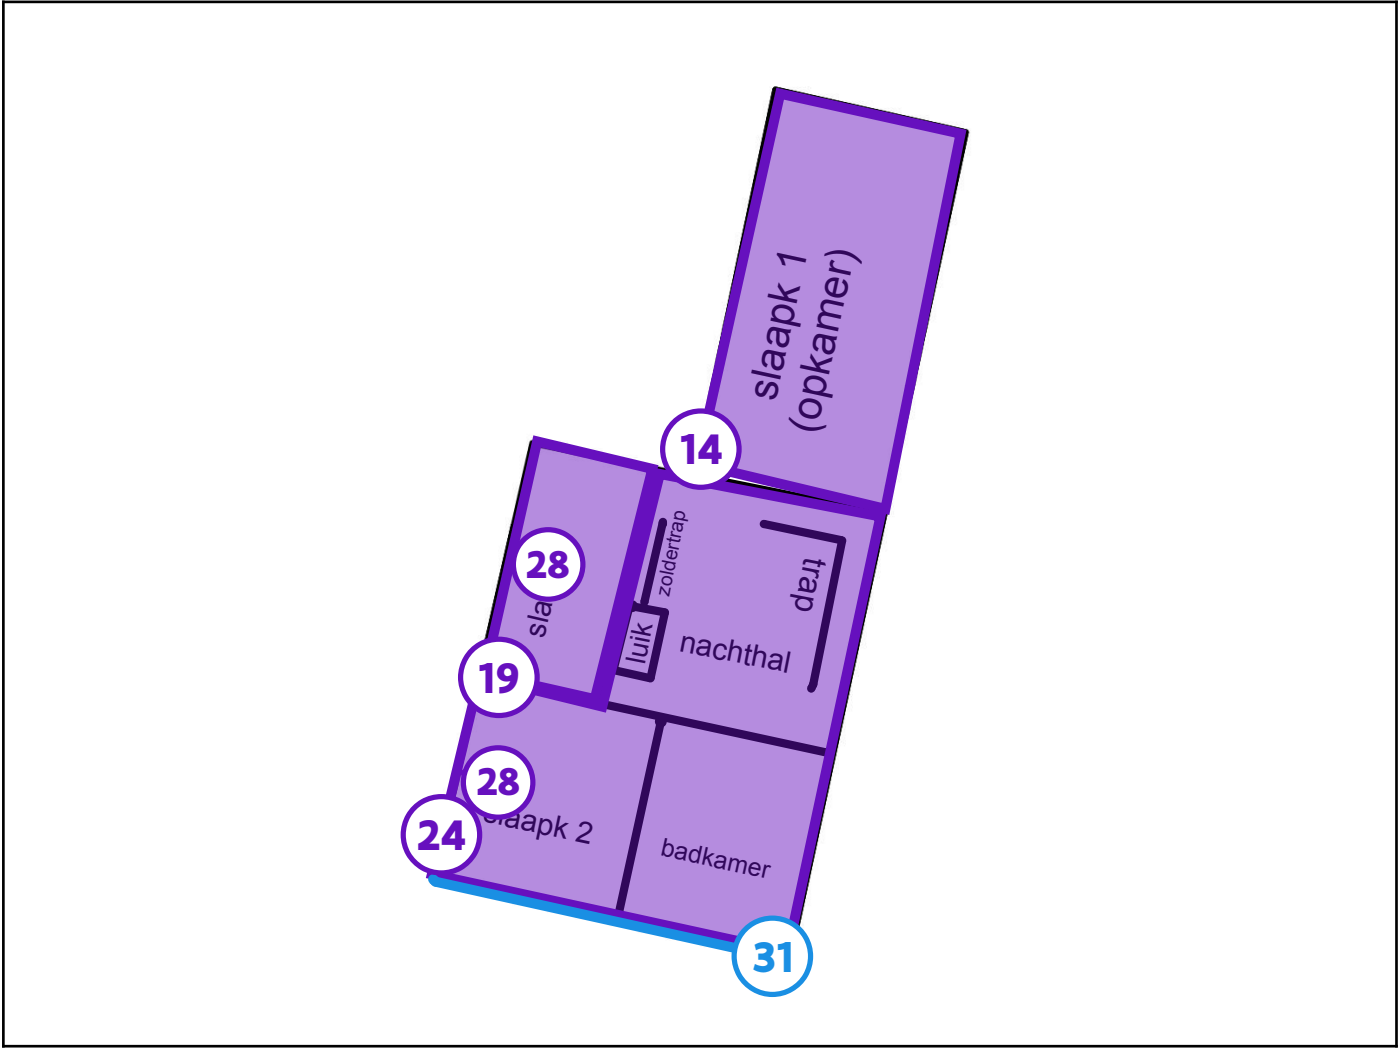
Plan 1.3: Woning 1 ste verd

Beschrijving	Type	Actie
14. Slaapkamer 1 vloer vasttapijt	Advies	-
19. Slaapkamer 3 vloer laminaat	Advies	-
24. Badkamer, nachthal, slaapk 2 vloer in hout	Advies	-
28. Schouwmantels 2 stuks 1 ste verd. in hout	Advies	-
31. Crepi voorzijde gevel	Geen asbest	-

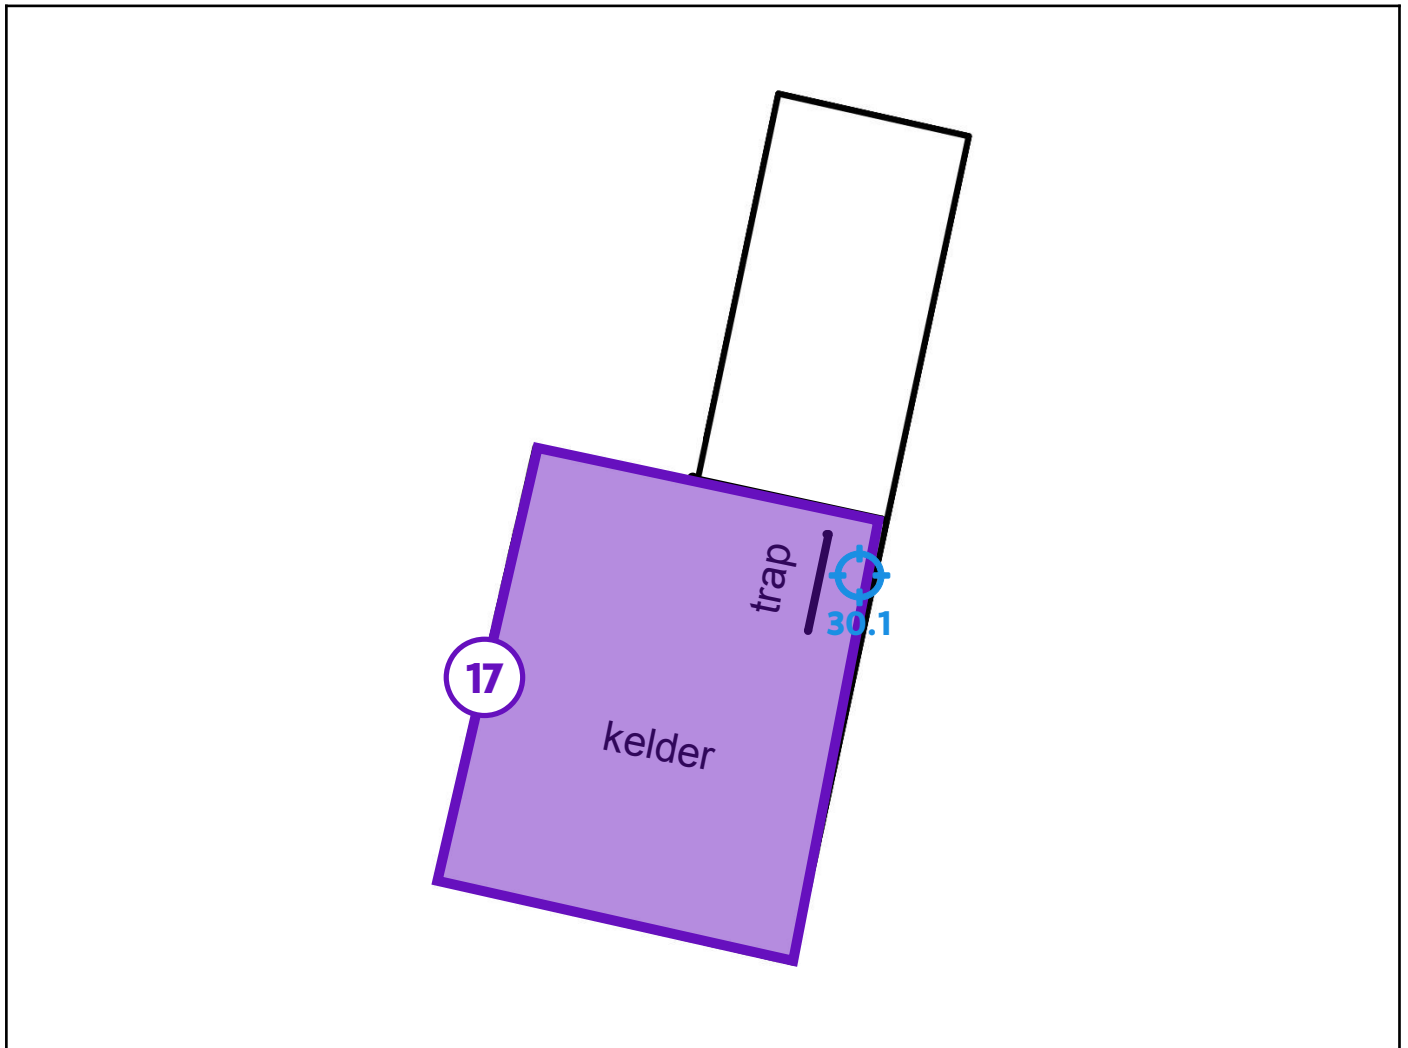
Plan 1.4: Woning kelder

Beschrijving	Type	Actie
17. Plafond kelder geschilderde dunne cement	Advies	-
30. Mengstaal pleister muren: kelder, traphal, badkamer, slaapk 3, woonkamer	Geen asbest	-
30.1 Code: MM03	Mengmonster	-

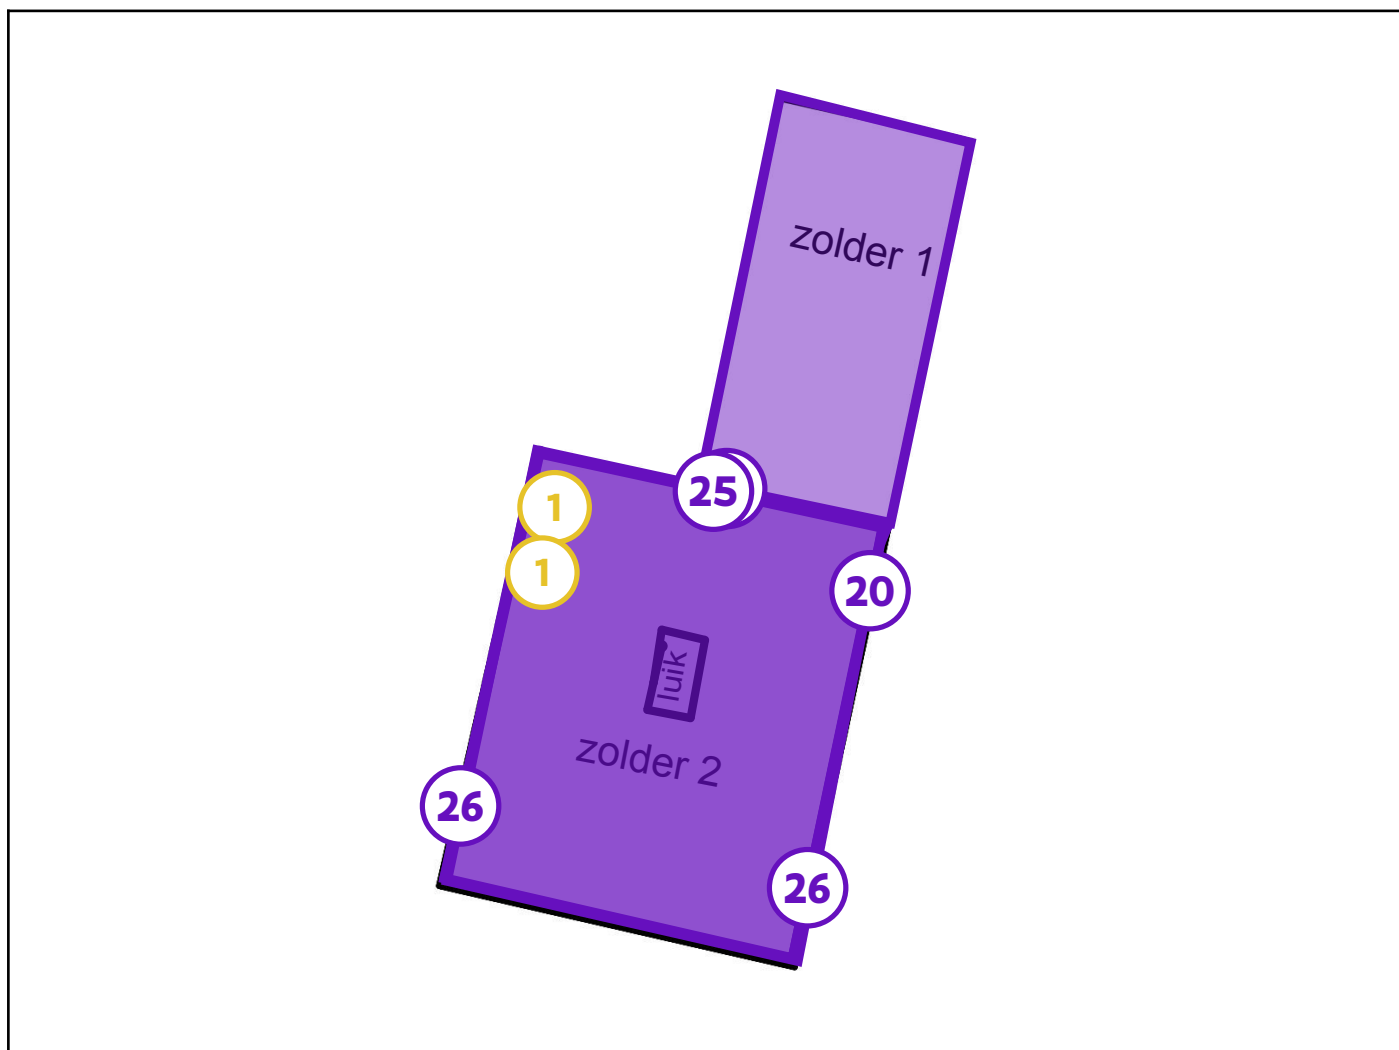
Plan 1.5: Woning zolder

Beschrijving	Type	Actie
1. Zolder 2 bakeliet omkastingen - 2 stuks	Asbestmateriaal	Zorgvuldig beheren
2. Zolder 1	Beperking	-
20. Zolder 2 vloer osb	Advies	-
25. Zolder 2 onderdak witte isolatieplaat	Advies	-
26. Zolder 2 muren in baksteen	Advies	-

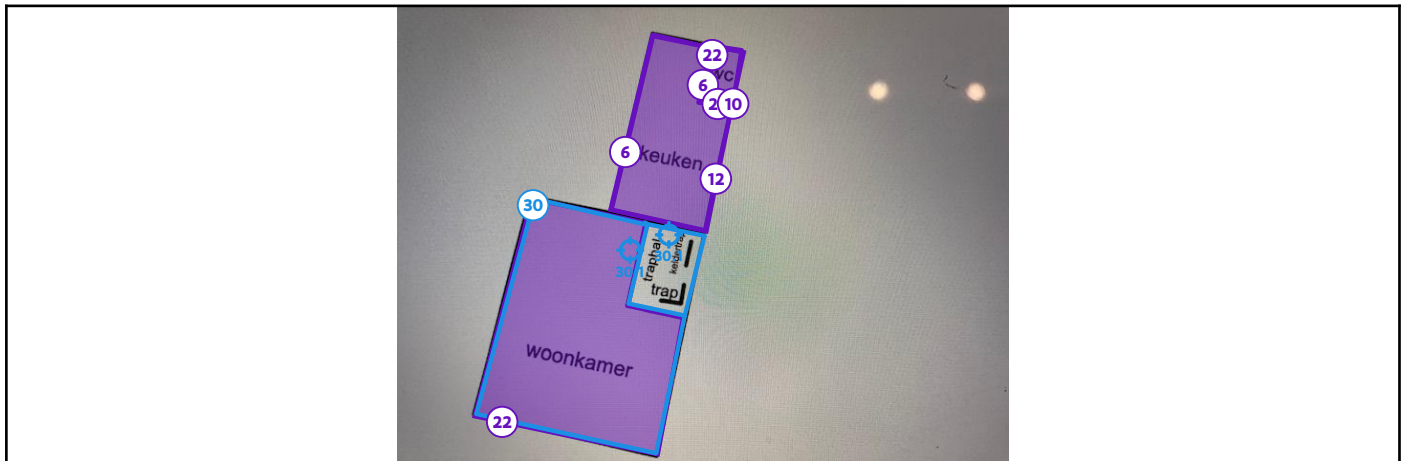
Plan 1.6: Muren en plafonds glvl

Beschrijving	Type	Actie
6. Keuken muren in OSB achter behangpapier	Advies	-
10. WC faiencetegels	Advies	-
12. Keuken faiencetegels	Advies	-
22. Plafond woonkamer + wc in gyproc - geen naden zichtbaar	Advies	-
23. Keuken plafond in osb	Advies	-
30. Mengstaal pleister muren: kelder, traphal, badkamer, slaapk 3, woonkamer	Geen asbest	-
30.1 Code: MM03	Mengmonster	-

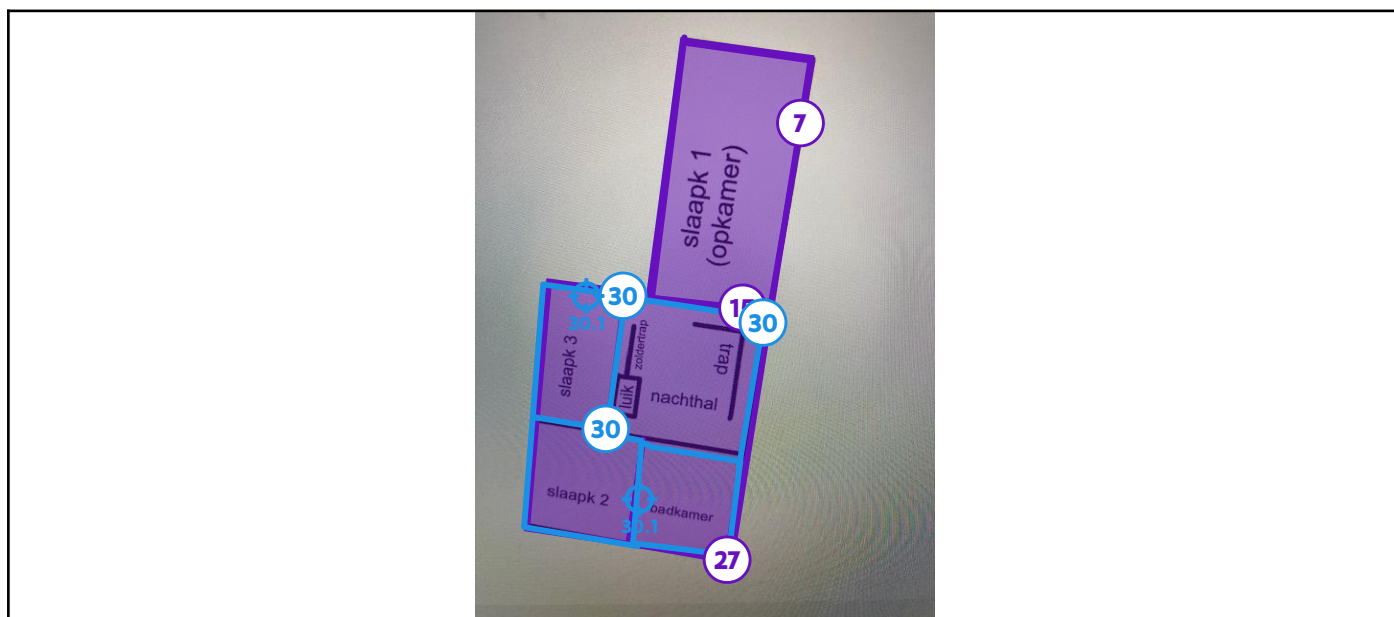
Plan 1.7: Muren en plafonds 1 ste verd

Beschrijving	Type	Actie
7. Plafonds 1 ste verd allen in gyproc - geen naden waarneembaar	Advies	-
15. Slaapk 1 muren in gyproc - geen naden waarneembaar	Advies	-
27. Faiencetegels badkamer	Advies	-
30. Mengstaal pleister muren: kelder, traphal, badkamer, slaapk 3, woonkamer	Geen asbest	-
30.1 Code: MM03	Mengmonster	-
