Asbestinventarisatattest

Bredestraat 39, 9600 Ronse

Attestnummer : 20250618-000046.000

Uitgegeven op : 18.06.2025

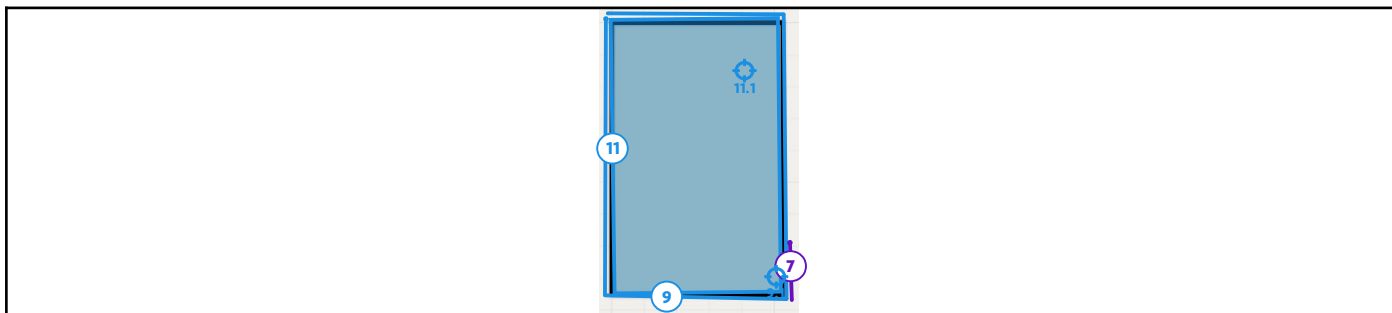
Plan 1.1: niveau - 1

Beschrijving	Type	Actie
7. Gelijmde tegels	Advies	-
9. Pleisterwerk wand met staalname	Geen asbest	-
9.1 Code: Wandpleister	Mengmonster	-
11. Pleisterwerk plafond met staalname	Geen asbest	-
11.1 Code: pleisterwerk plafond	Mengmonster	-

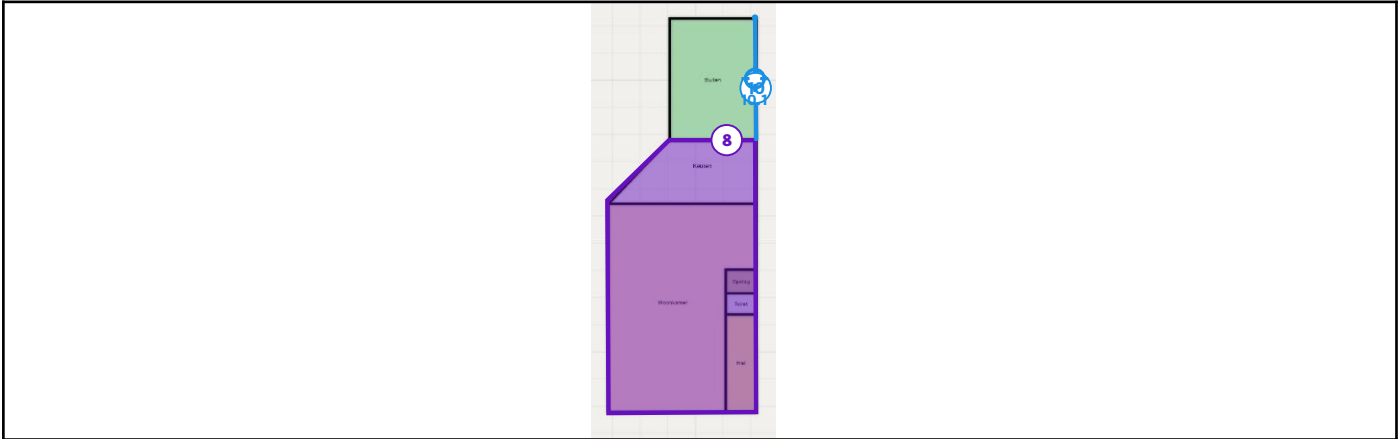
Plan 1.2: niveau 0

Beschrijving	Type	Actie
8. Verlaagde plafonds	Advies	-
10. Crepi	Geen asbest	-
10.1 Code: crepi gevel	Puntmonster	-

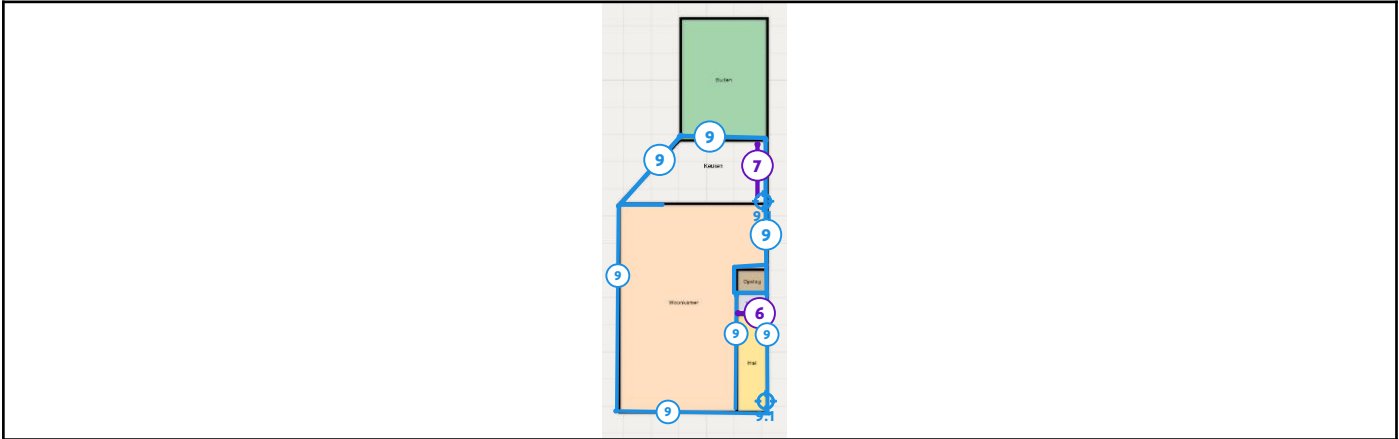
Plan 1.3: niveau 0

Beschrijving	Type	Actie
6. Voorzet wanden	Advies	-
7. Gelijmde tegels	Advies	-
9. Pleisterwerk wand met staalname	Geen asbest	-
9.1 Code: Wandpleister	Mengmonster	-

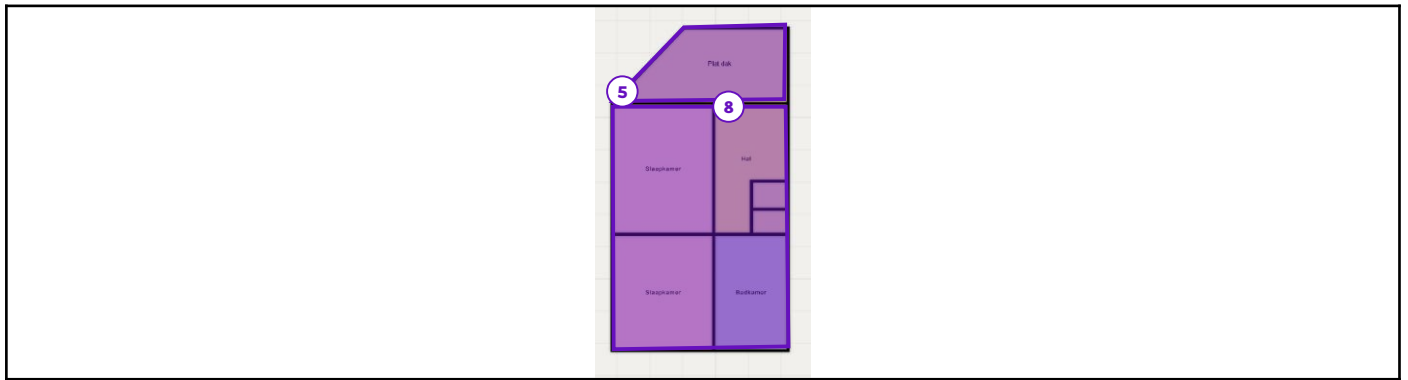
Plan 1.4: niveau +1

Beschrijving	Type	Actie
5. EPDM platdak	Advies	-
8. Verlaagde plafonds	Advies	-

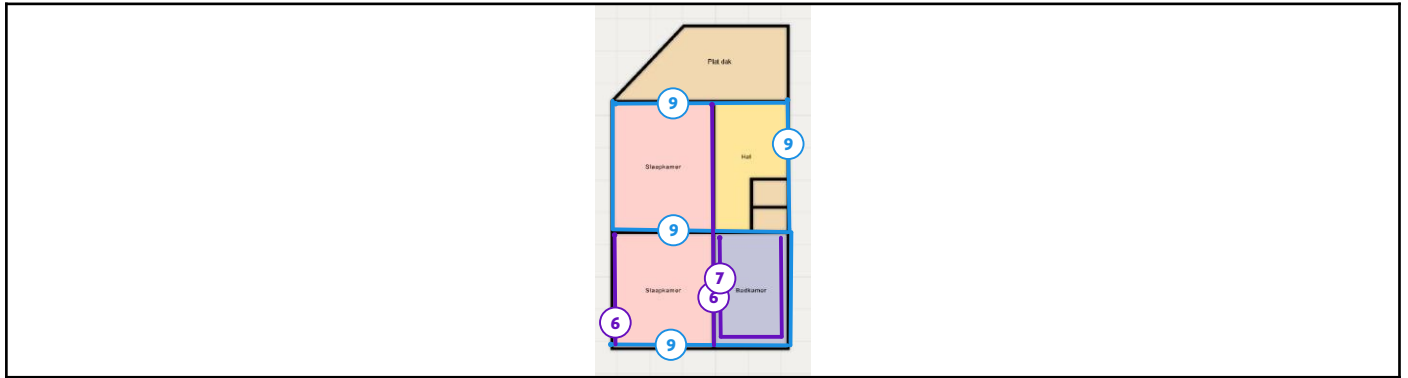
Plan 1.5: niveau +1

Beschrijving	Type	Actie
6. Voorzet wanden	Advies	-
7. Gelijmde tegels	Advies	-
9. Pleisterwerk wand met staalname	Geen asbest	-

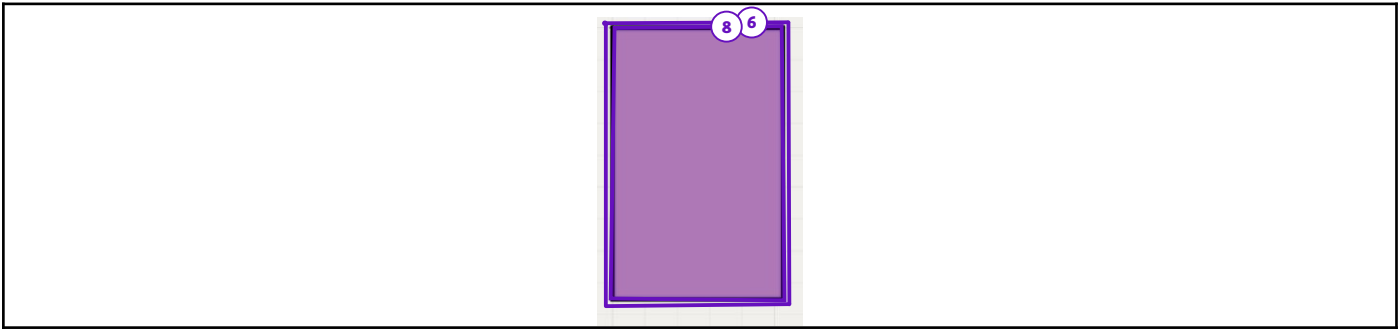
Plan 1.6: niveau +2

Beschrijving	Type	Actie
6. Voorzet wanden	Advies	-
8. Verlaagde plafonds	Advies	-

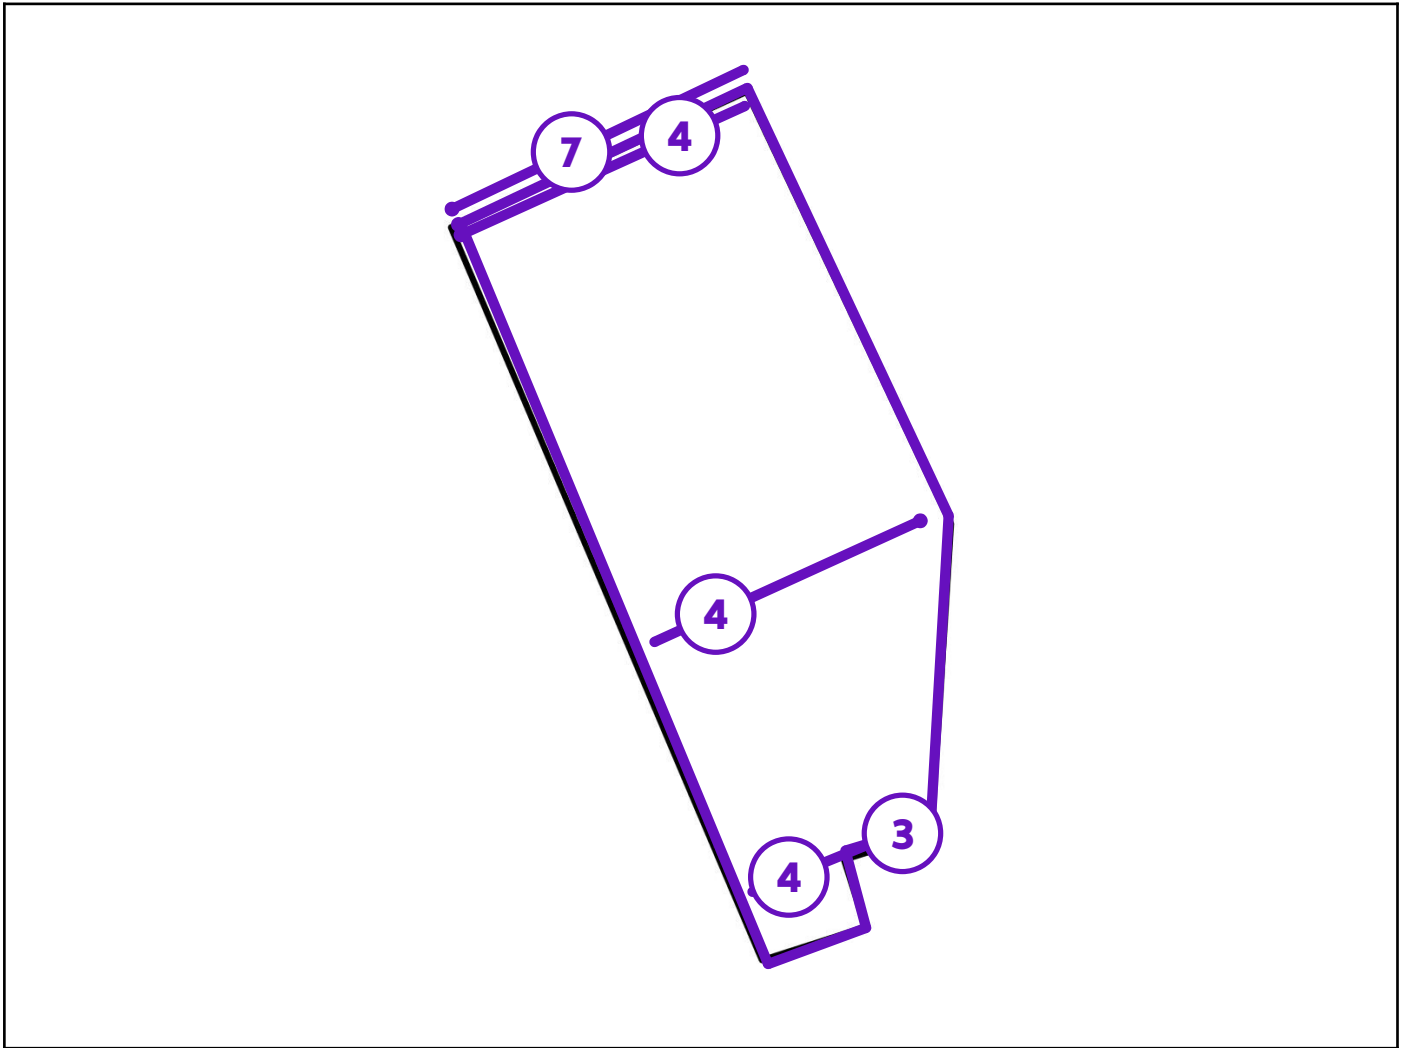
Plan 1.7: hoofdgebouw plan

Beschrijving	Type	Actie
3. Auditief	Advies	-
4. Kit aan de ramen, geen asbest	Advies	-
7. Gelijmde tegels	Advies	-

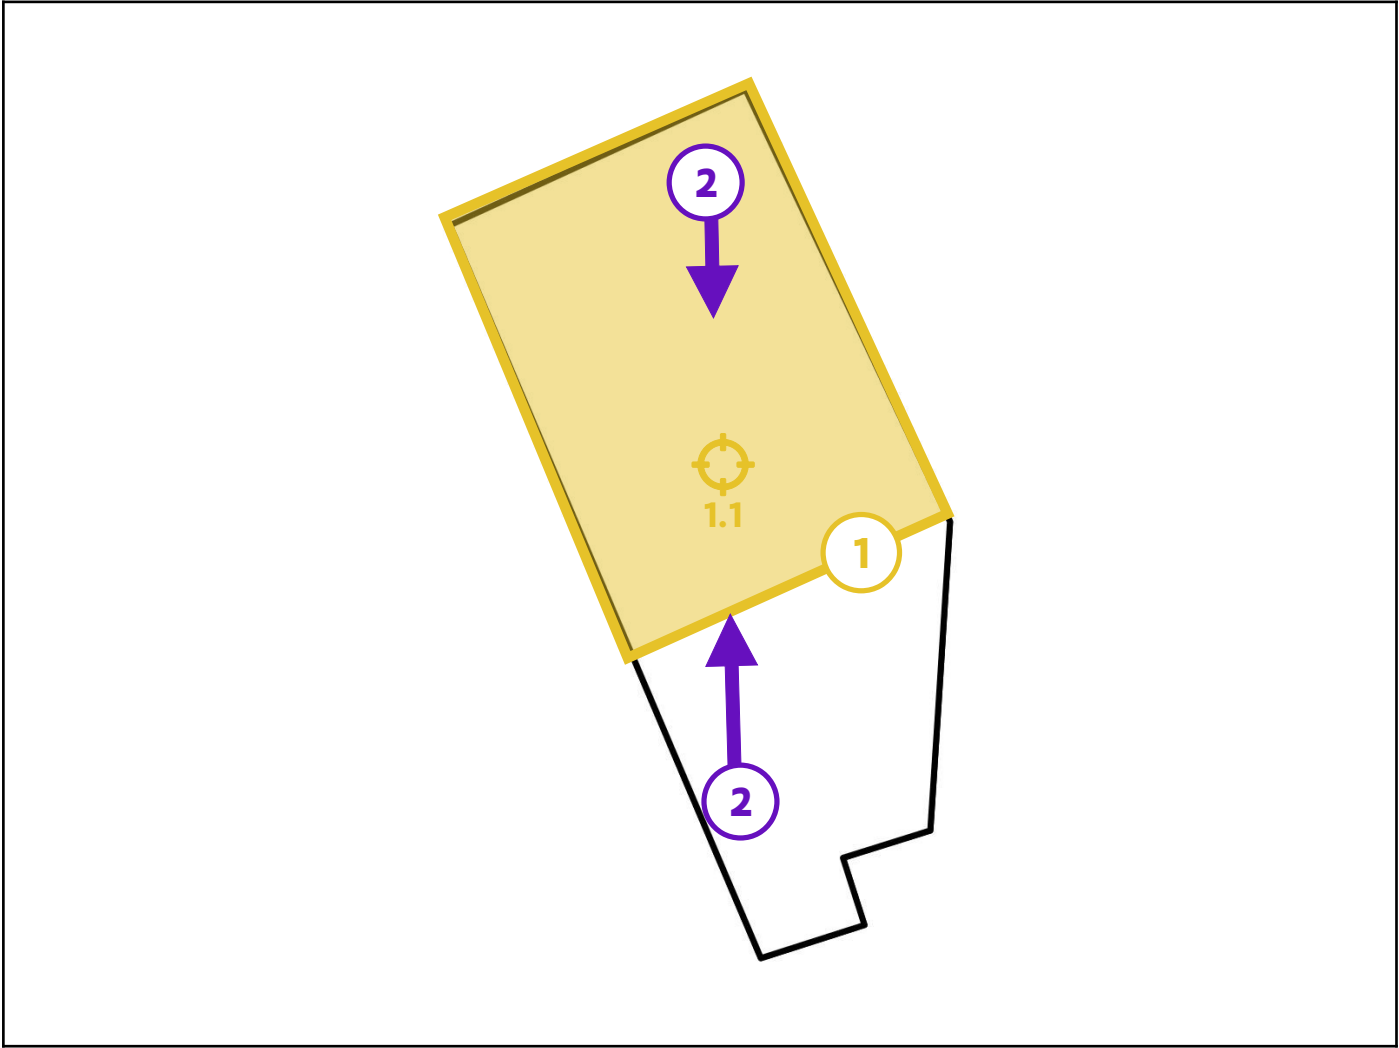
Plan 1.8: dakconstructie

Beschrijving	Type	Actie
1. Onderdak type menuiserie met staalafname	Asbestmateriaal	Zorgvuldig beheren
1.1 Code: onderdak menuiserie	Puntmonster	-
2. Schouw	Beperking	-
