# Asbestinventarisatetest

De Rieten 13, 3550 Heusden-Zolder

Attestnummer : 20250325-000095.000

Uitgegeven op : 25.03.2025

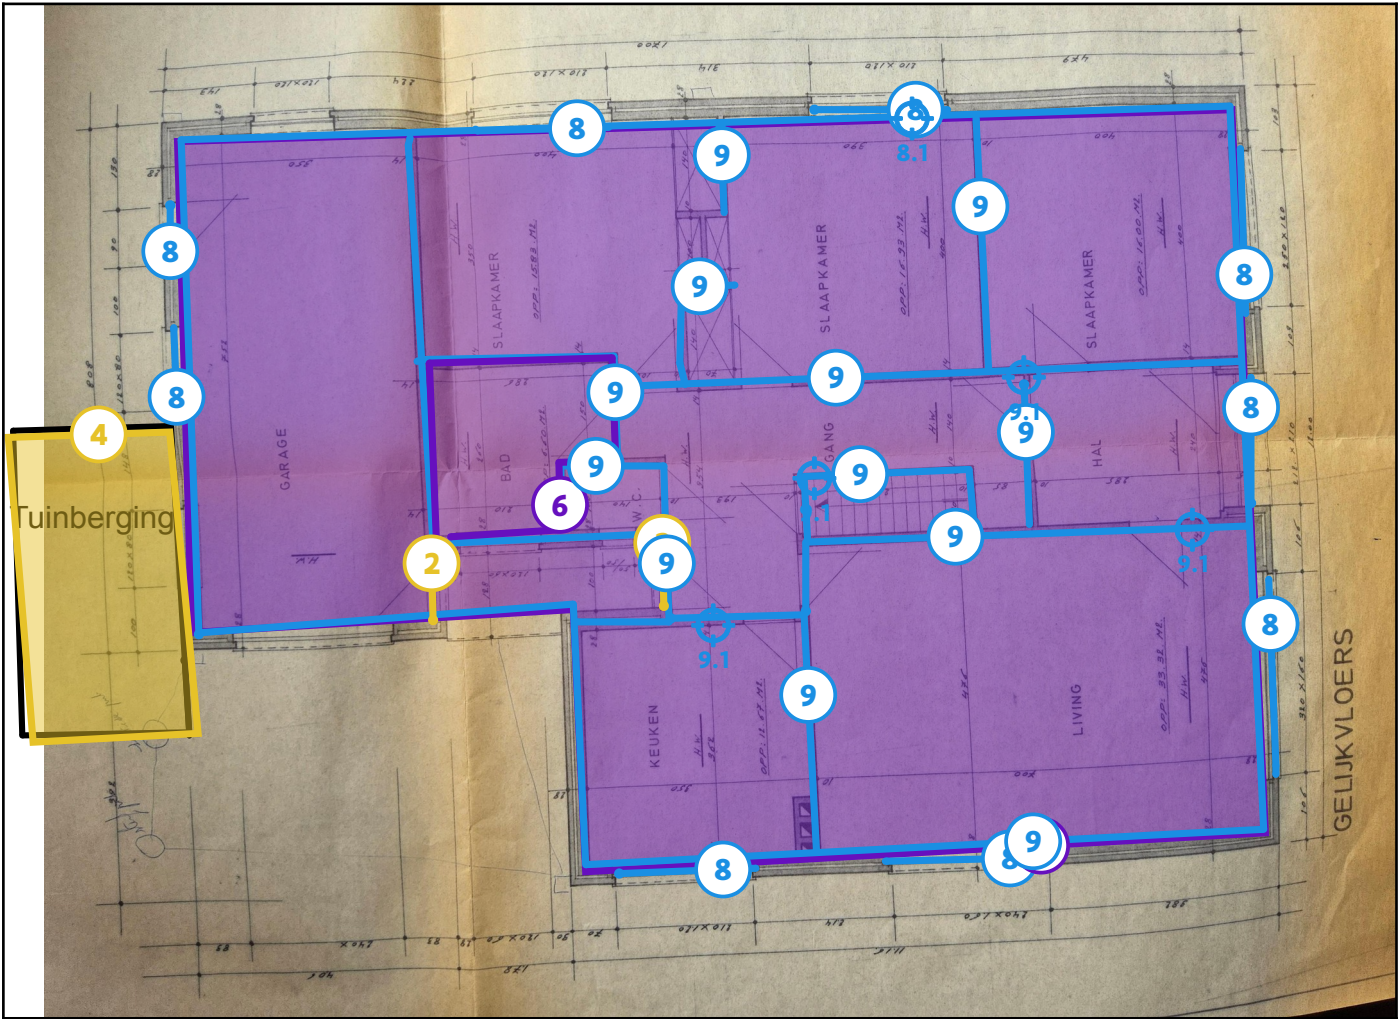
Plan 1.1: 20250315\_102955

Beschrijving	Type	Actie
2. Glasal	Asbestmateriaal	Zorgvuldig beheren
4. Roofing plat dak	Asbestmateriaal	Zorgvuldig beheren
5. Plafonds uit niet asbestverdacht materiaal	Advies	-
6. Tegellijm achter muurtegels	Advies	-
8. Mastiek ramen	Geen asbest	-
8.1 Code: 004	Puntmonster	-
9. Pleisterwerk muren	Geen asbest	-

9.1 Code: 001	Mengmonster	-
---------------	-------------	---
