Asbestinventarisatetest

Belestraat 48, 3640 Kinrooi

Attestnummer : 20250424-000046.000

Uitgegeven op : 24.04.2025

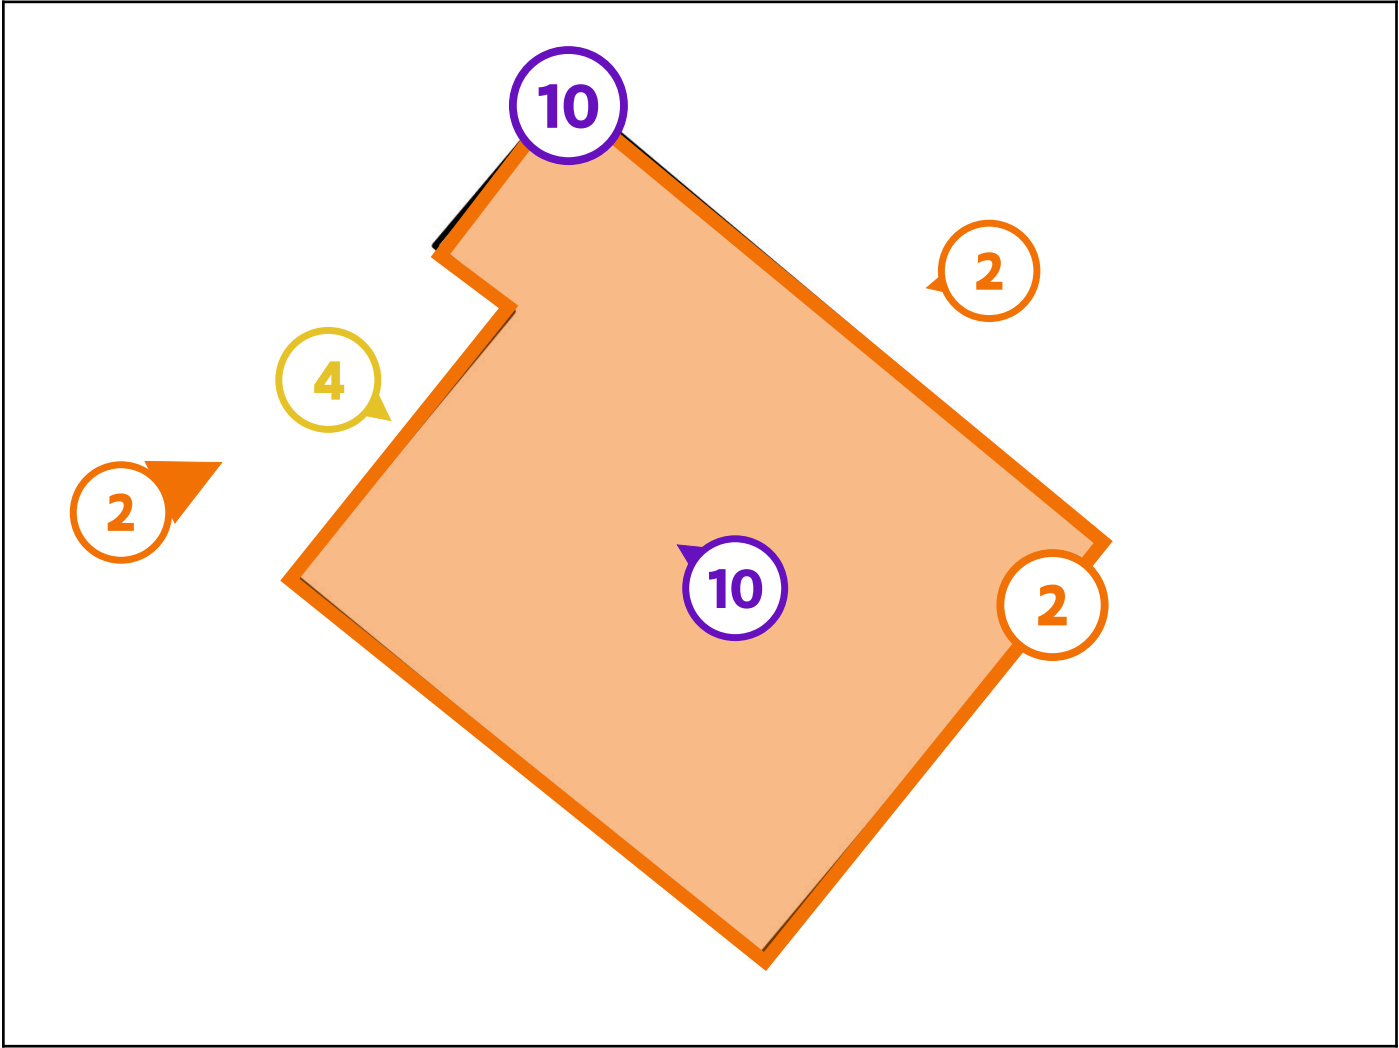
Plan 1.1: dakenplan

Beschrijving	Type	Actie
2. Dak uit Asbestverdachte leien	Asbestmateriaal	Verwijderen
4. bakeliet stop aan elektriciteitsdraad	Asbestmateriaal	Zorgvuldig beheren
10. Geen onderdak aanwezig	Advies	-

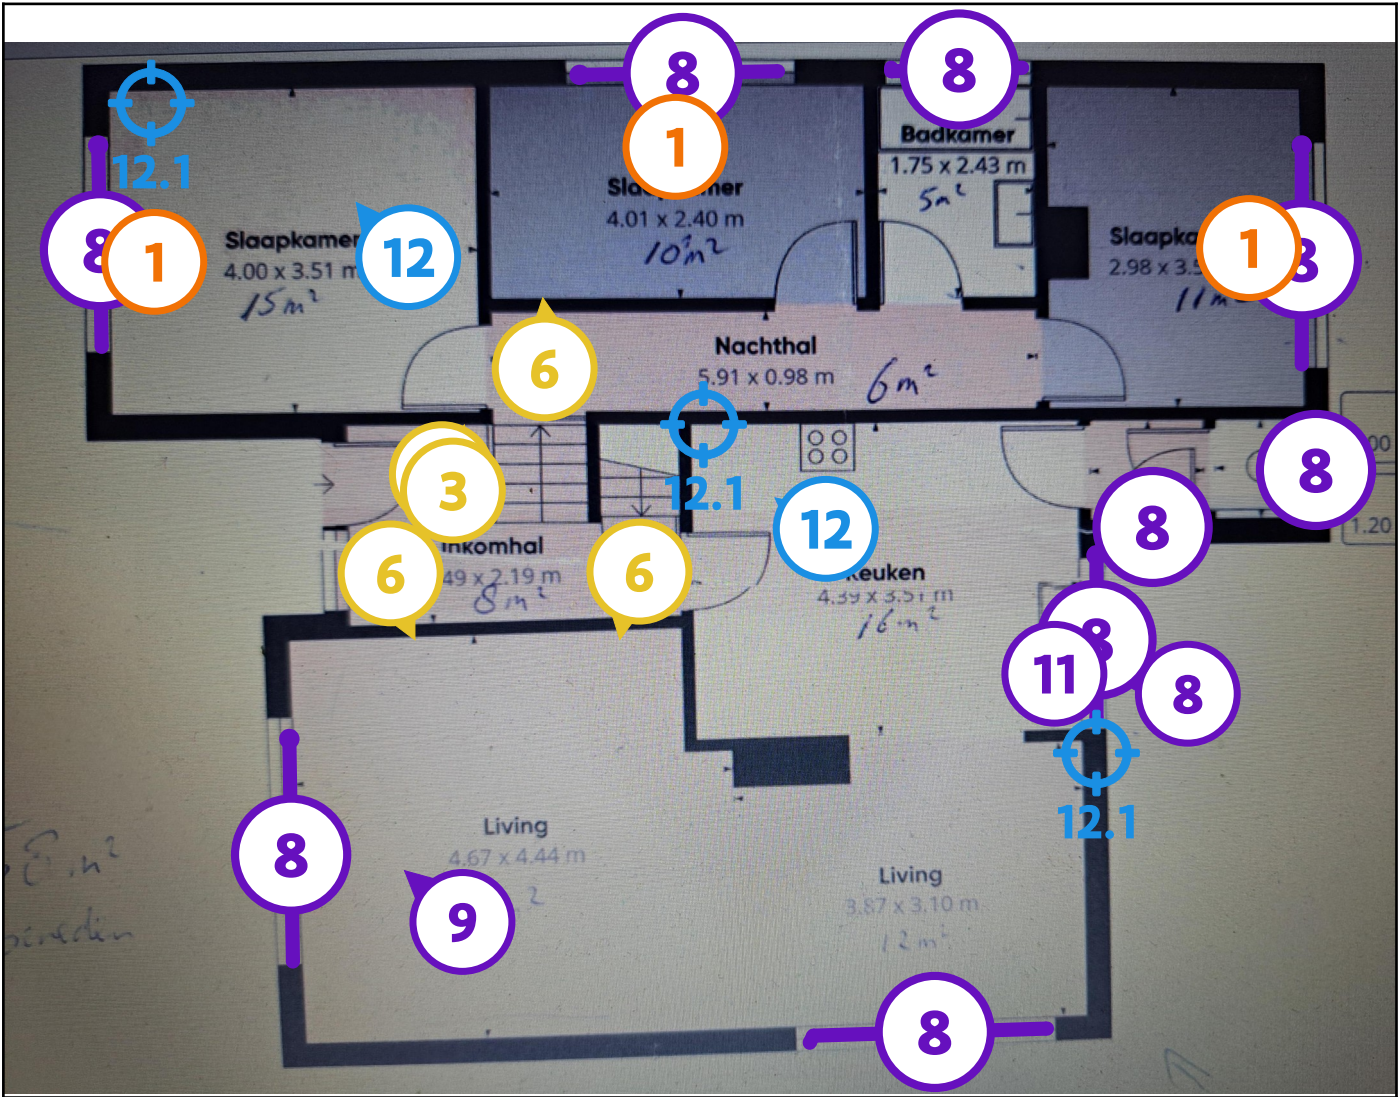
Plan 1.2: nv0

Beschrijving	Type	Actie
1. dichtingen oude radiatoren	Asbestmateriaal	Verwijderen
3. 2 x bakeliet zekeringskast	Asbestmateriaal	Zorgvuldig beheren
5. zwarte bakeliet tellerkast in meterkast	Asbestmateriaal	Zorgvuldig beheren
6. bakeliet schakelaars	Asbestmateriaal	Zorgvuldig beheren
8. siliconen ramen	Advies	-
9. plafonds in gipskartonplaten	Advies	-

11. raamtabletten in natuursteen	Advies	-
12. pleister wanden	Geen asbest	-
12.1 Code: a691	Mengmonster	-

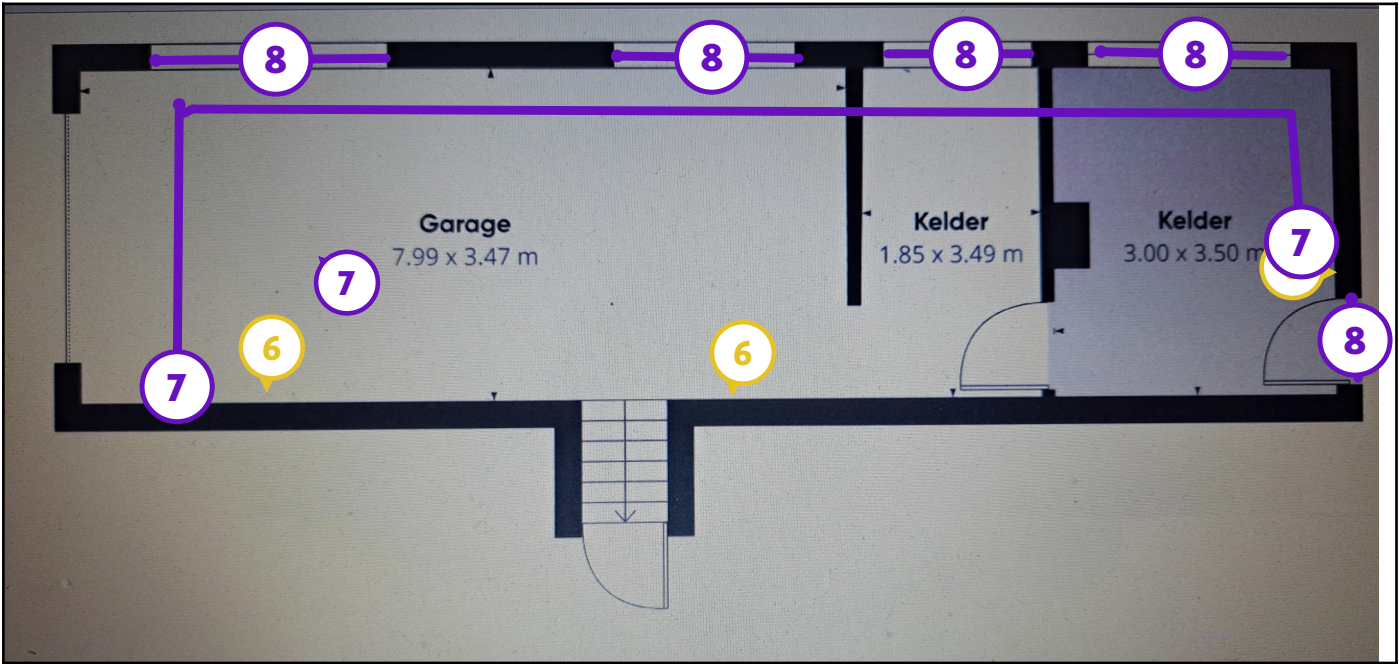
Plan 1.3: kelder

Beschrijving	Type	Actie
6. bakeliet schakelaars	Asbestmateriaal	Zorgvuldig beheren
7. leidingisolatie in kelder	Advies	-
8. siliconen ramen	Advies	-
