# Asbestinventarisatetest

Coxiestraat 15, 2800 Mechelen

Attestnummer : **20231027-000351.000**

Uitgegeven op : **27.10.2023**

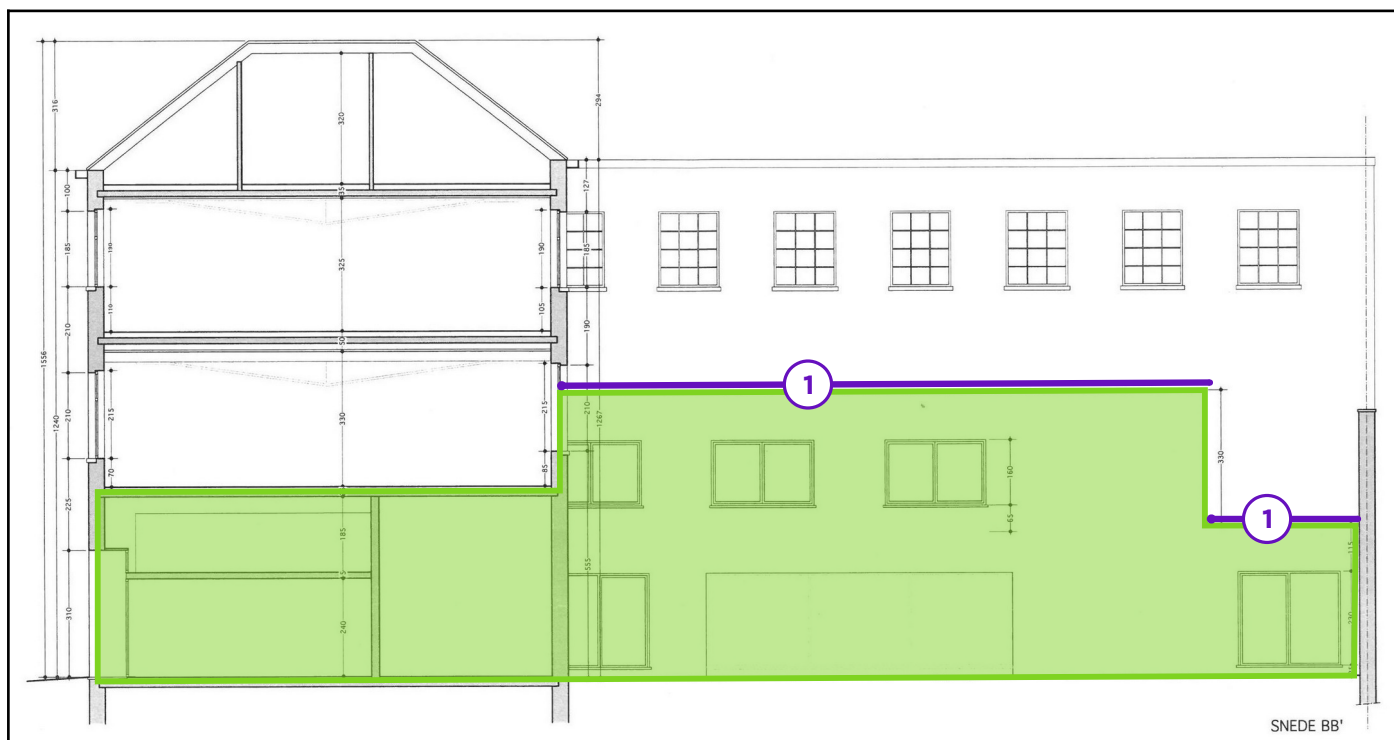
## Plan 1.1: Snede

Beschrijving	Type	Actie
1. plat dak achterbouw	Beperking	-

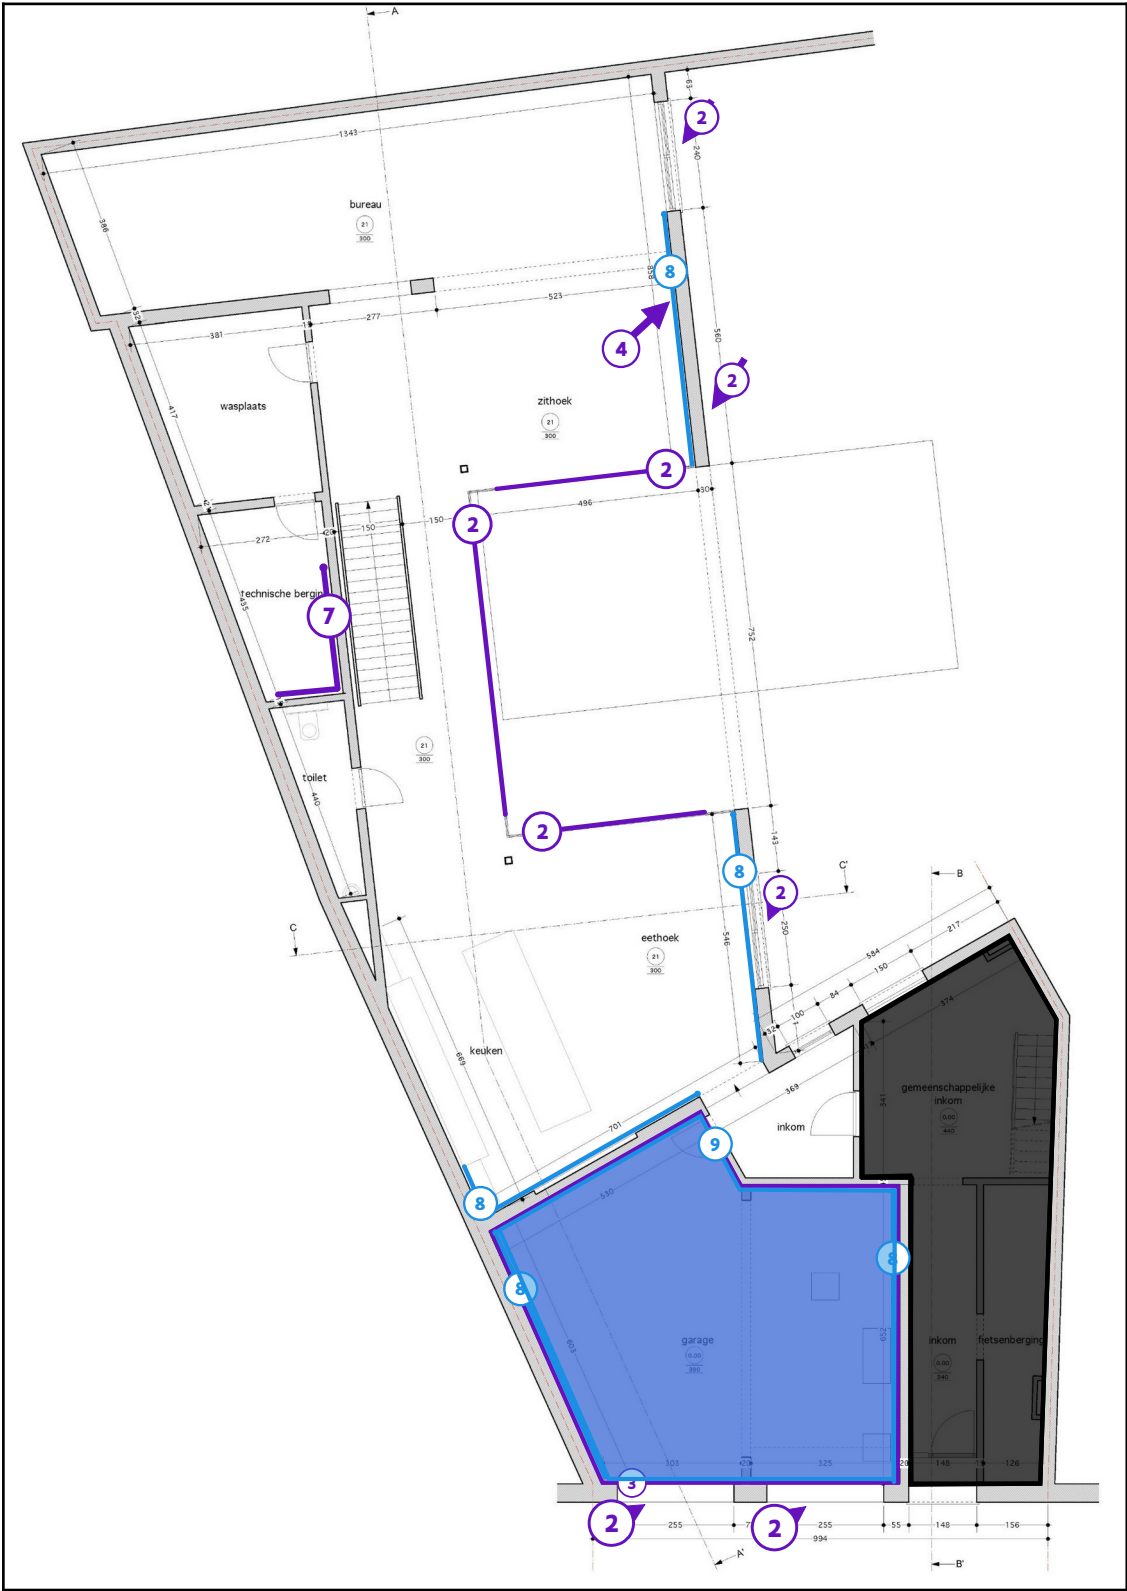
# Plan 1.2: Grondplan loft gelijkvloers

2. kitwerk ramen	Advies	-
3. plafond garage	Advies	-
4. kachel	Advies	-
7. geen leidingisolatie	Advies	-
8. pleister muren	Geen asbest	-
9. pleister pafond	Geen asbest	-
