Asbestinventarisatattest

Tenbossestraat 27, 9660 Brakel

Attestnummer : 20250605-000494.000

Niet-asbestveilig

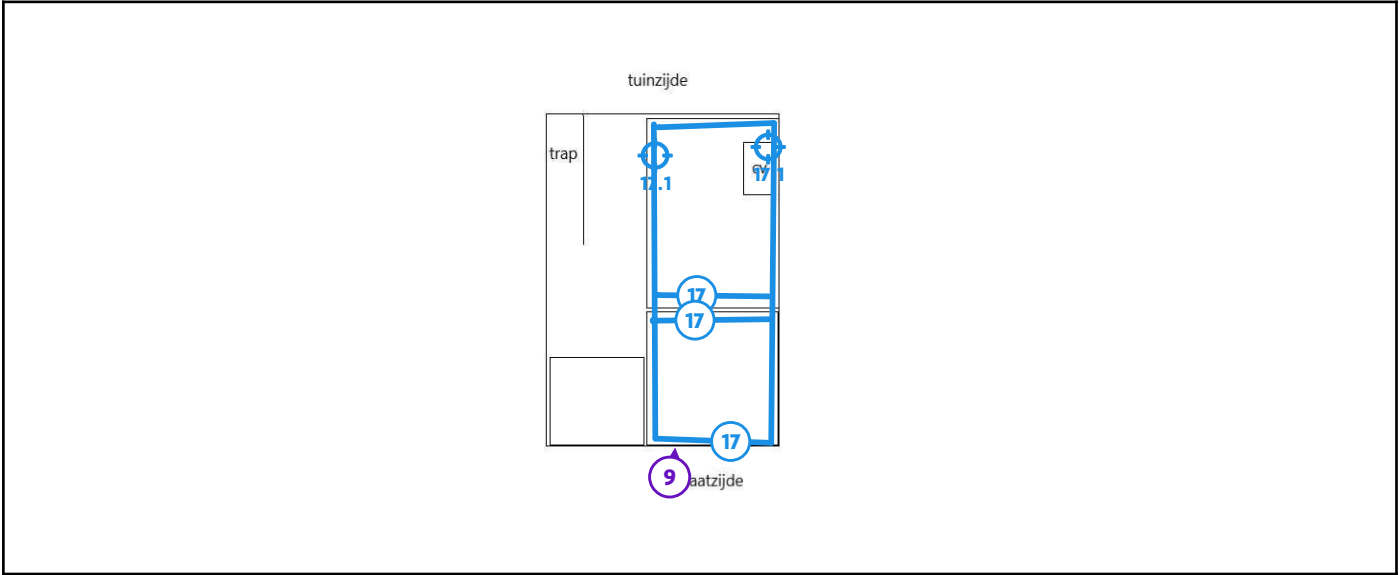
Plan 1.1: plan kelder

Beschrijving	Type	Actie
9. mastiek ramen	Advies	-
17. cementering kelder	Geen asbest	-
17.1 Code: 01	Mengmonster	-

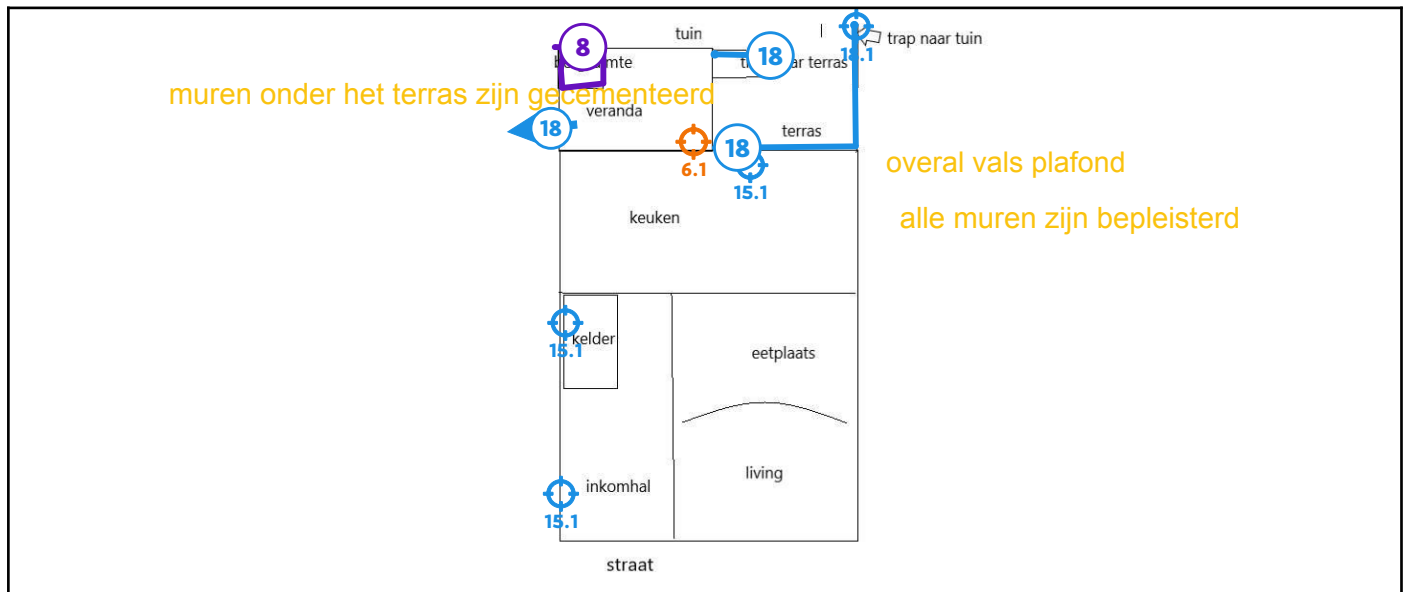
Plan 1.2: plan gelijkvloers

Beschrijving	Type	Actie
6. restant cementen buis veranda	Asbestmateriaal	Maatregelen nemen
6.1 Code: 02	Puntmonster	-
8. tegellijm faience	Advies	-
13. vals plafond	Advies	-
15. pleister muren	Geen asbest	-
15.1 Code: 06	Mengmonster	-
18. cementering achtergevel	Geen asbest	-
18.1 Code: 03	Mengmonster	-

De buis kan voorzichtig losgebeiteld worden , extra bevochtigen om stof te voorkomen

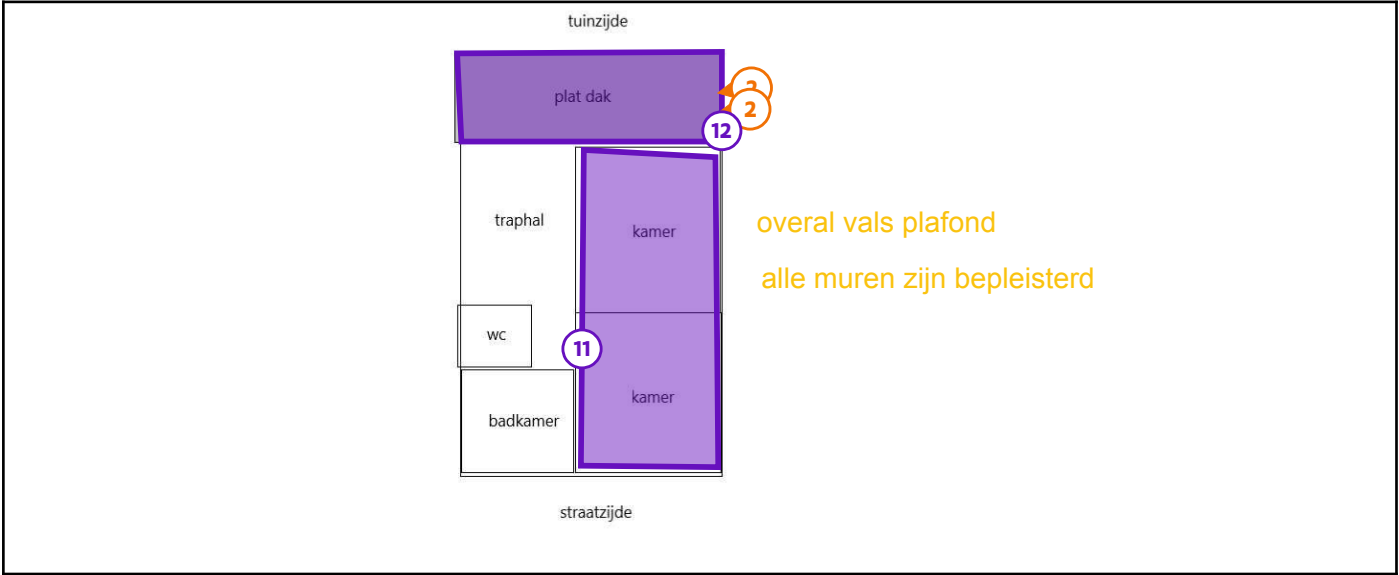
Plan 1.3: plan 1e verd

Beschrijving	Type	Actie
2. schouwbuizen	Asbestmateriaal	Verwijderen
11. vloer verdieping	Advies	-
12. roofing plat dak	Advies	-
13. vals plafond	Advies	-
15. pleister muren	Geen asbest	-

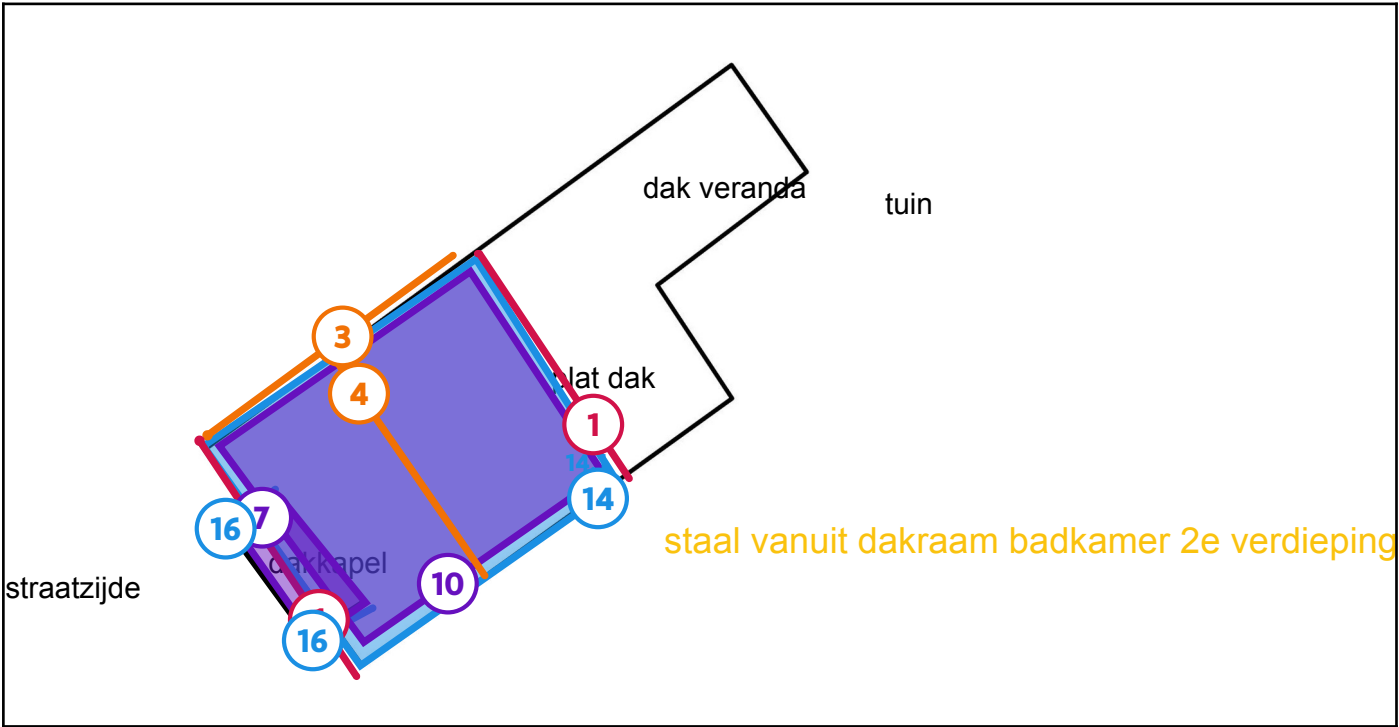
Plan 1.5: woning plan

Beschrijving	Type	Actie
1. slib/ sediment dakgoot	Asbestmateriaal	Dringend verwijderen
3. leien zijgevel	Asbestmateriaal	Verwijderen
4. nokpannen	Asbestmateriaal	Verwijderen
7. dakbekleding dakkapel	Beperking	-
10. onderdak	Advies	-
14. leien dak	Geen asbest	-
14.1 Code: 04	Puntmonster	-
16. leien dakkapel	Geen asbest	-

- Eenvoudige handelingen: mag via doe-het-zelf of door werknemer(s) met opleidingsattest eenvoudige handelingen
Het slib kan voorzichtig uitgeschept worden, extra te bevochtigen om stof te voorkomen

Indien mogelijk de ondervloer afdekken , leien voorzichtig verwijderen, extra fixeren, niet breken , niet gooien, onmiddellijk verpakken of voorzichtig in container met asbest bag plaatsen. Voldoende benevelen/bevochtigen tijdens de duur van de werken.

Nokpannen voorzichtig verwijderen, extra fixeren, niet breken , niet gooien, onmiddellijk verpakken of voorzichtig in container met asbest bag plaatsen. Voldoende benevelen/bevochtigen tijdens de duur van de werken. Indien nokpannen in slechte staat zijn en kans bestaat op breken : Eenvoudige handeling opgeleid personeel , alle werknemer(s) moeten wel beschikken over een opleidingsattest eenvoudige handelingen 8u

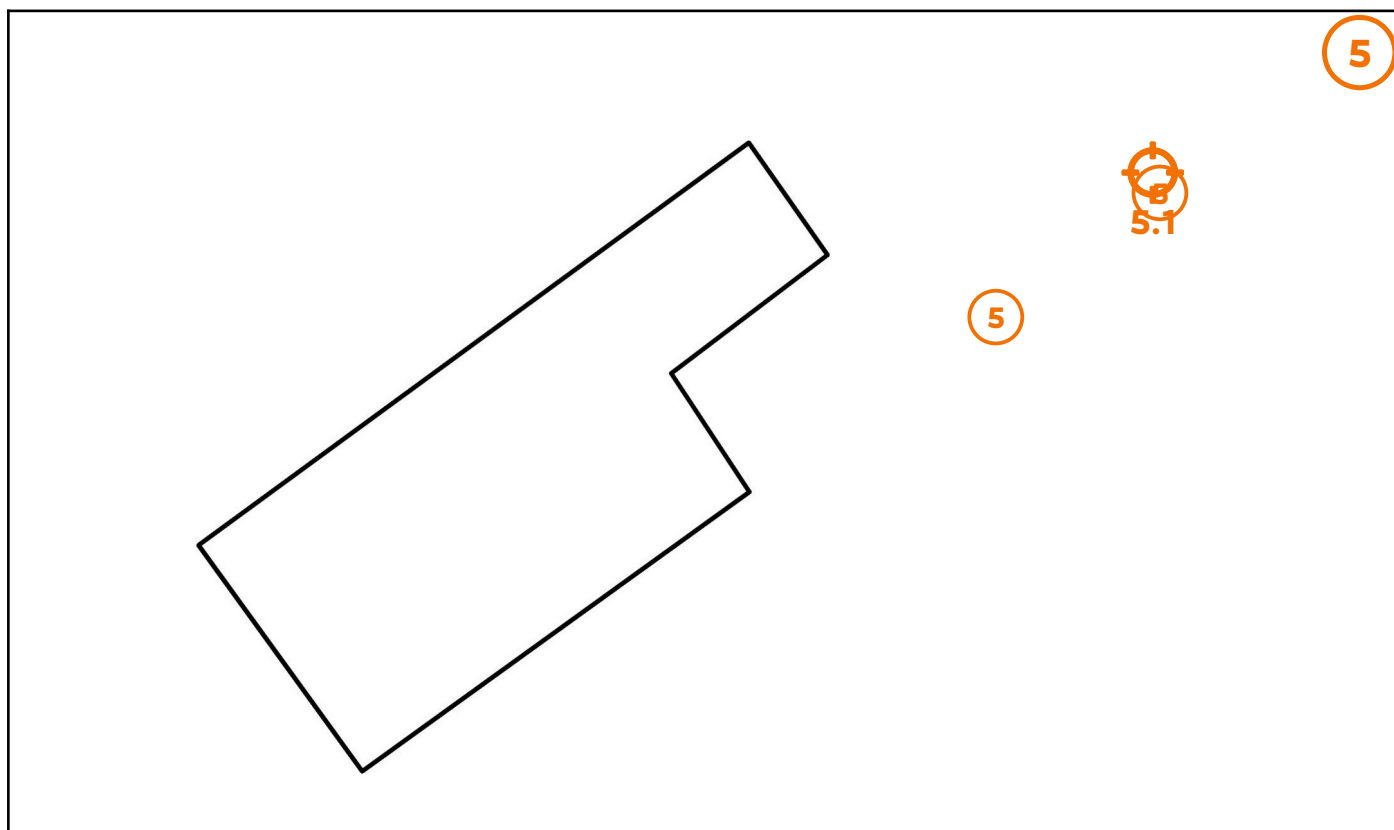
Plan 1.6: woning plan

Beschrijving	Type	Actie
5. cementen palen tuin	Asbestmateriaal	Verwijderen
5.1 Code: 05	Puntmonster	-

- Eenvoudige handelingen: mag via doe-het-zelf of door werknemer(s) met opleidingsattest eenvoudige handelingen
EH via doe-het zelf
- De palen kunnen voorzichtig losgebeiteld worden , extra bevochtigen om stof te voorkomen
- Standaard dragen van de nodige wegwerp beschermingsmiddelen FFP 3 masker , handschoenen en tyvec CAT III type 5-6
- Bij de gemeente/containerpark afsluitzakken halen om dubbel in te pakken en af te voeren naar het containerpark als hechtgebonden asbestafval.
- Zie ook link Zie <https://ovam.vlaanderen.be/wie-mag-wat-verwijderen>
