Asbestinventarisatattest

Terlakenweg 14, 2560 Nijlen

Attestnummer : 20250331-000318.000

Uitgegeven op : 31.03.2025

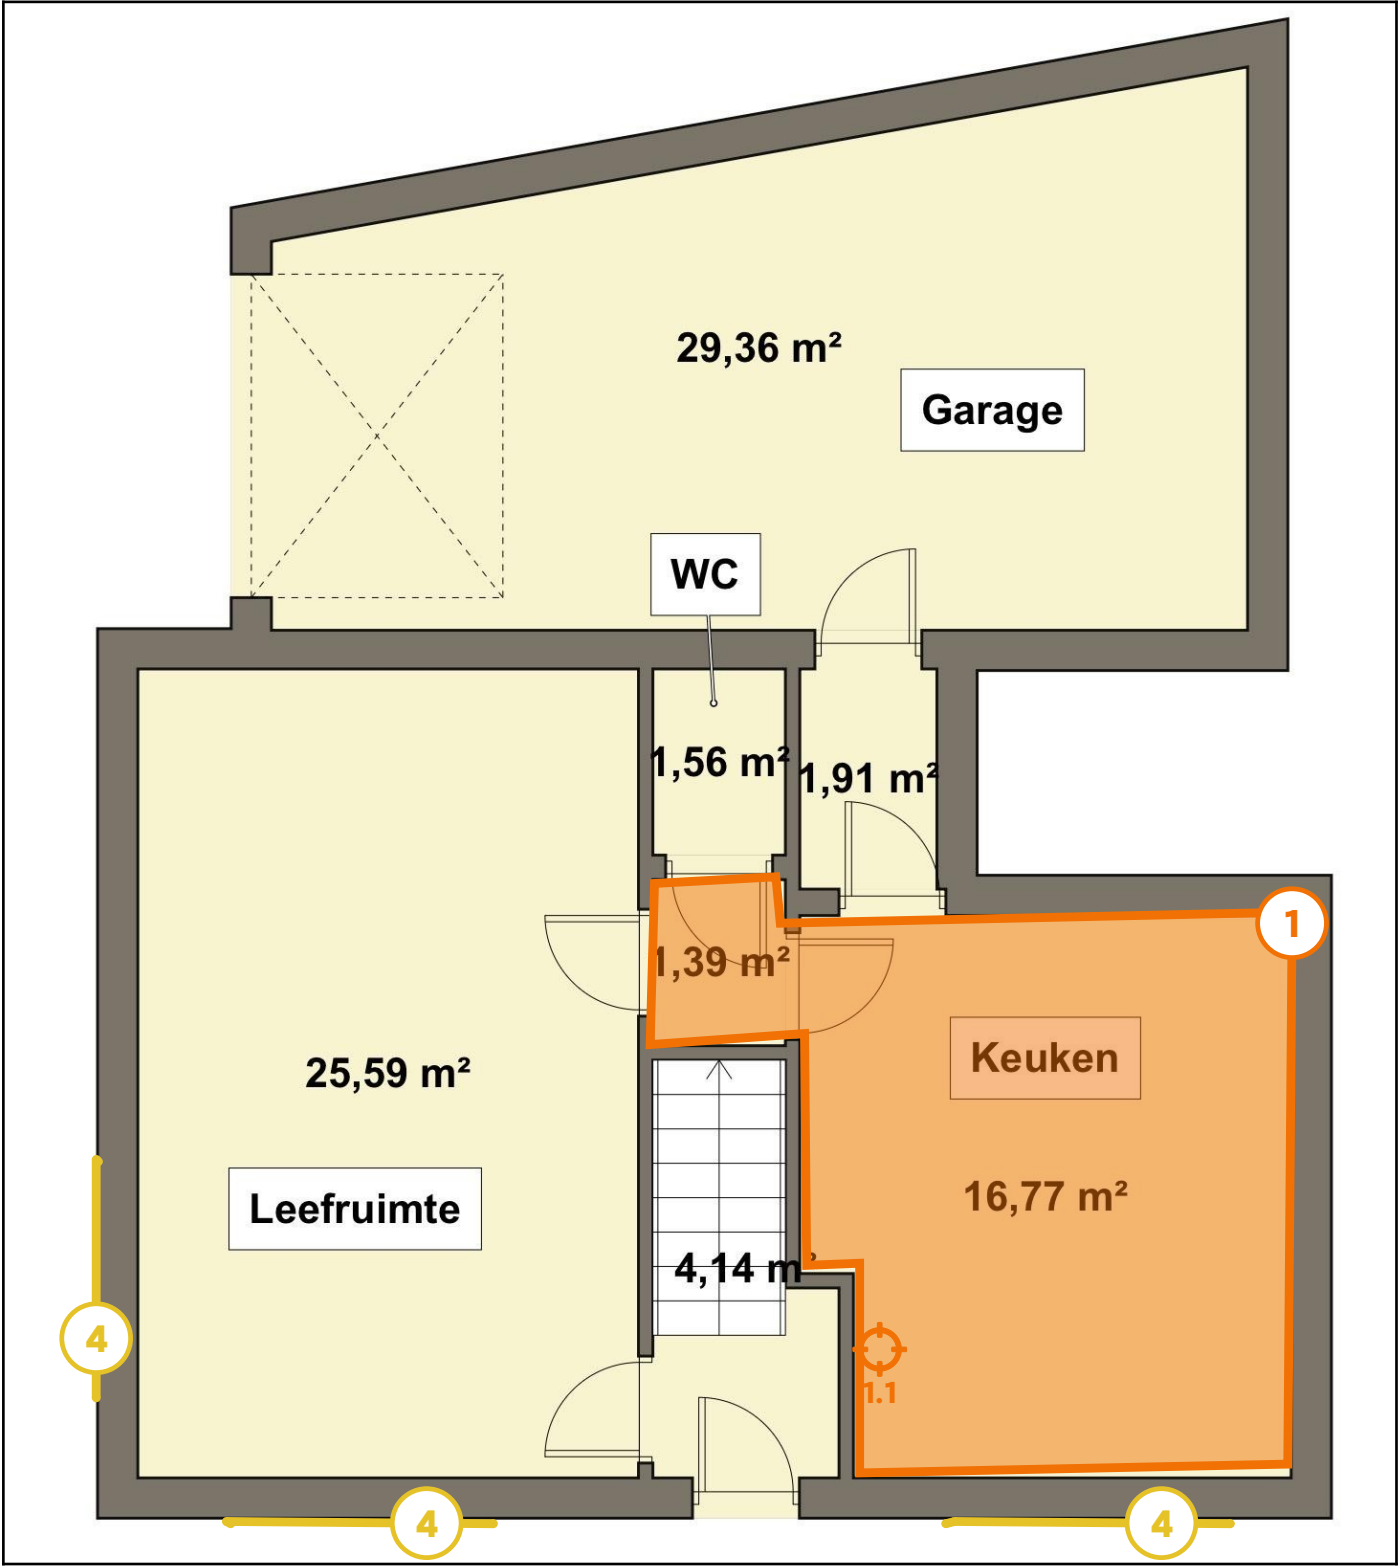
Plan 1.1: Gelijkvloers 0.1

1. Onderste laag vinyl in keuken	Asbestmateriaal	Verwijderen
1.1 Code: MM03	Puntmonster	-
4. Mastiek tussen raamkader en glas	Asbestmateriaal	Zorgvuldig beheren

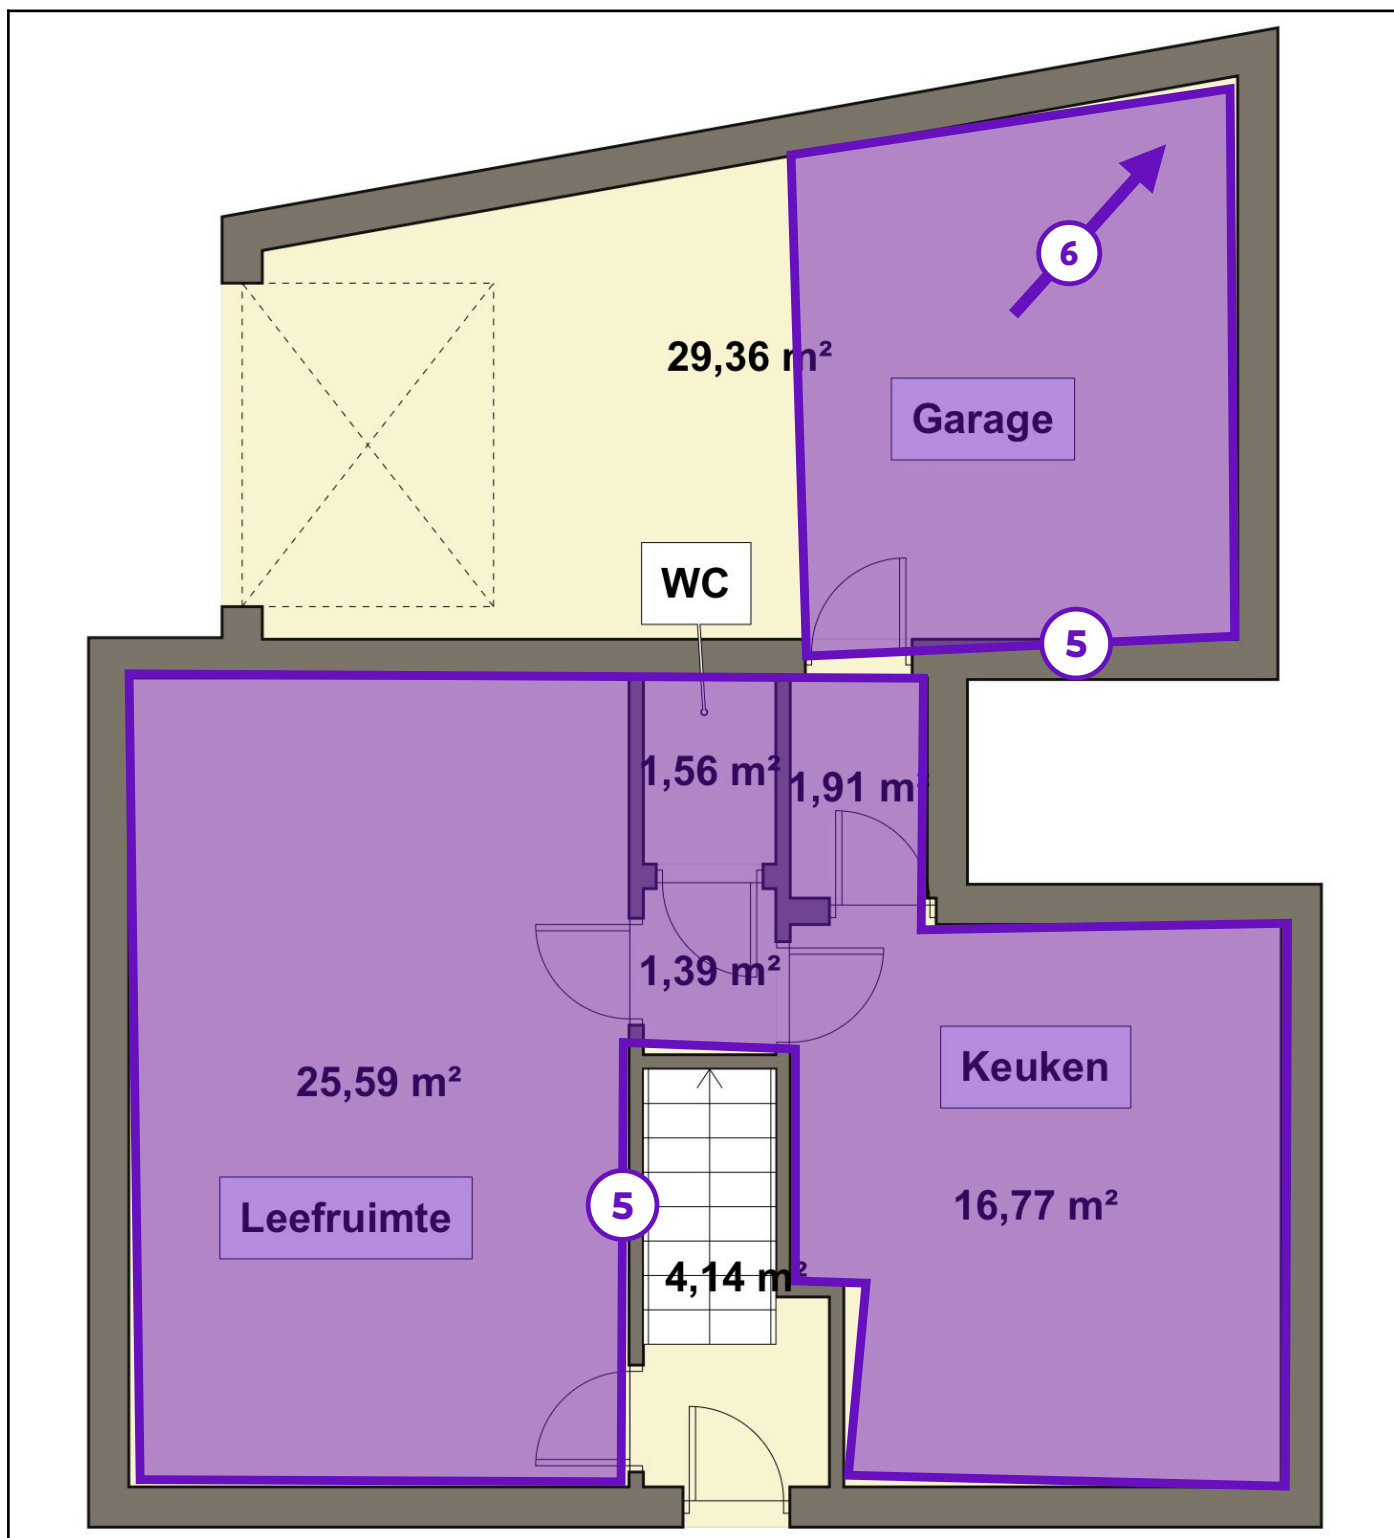
Plan 1.2: Gelijkvloers 0.2

Beschrijving	Type	Actie
5. Vinyls gelijkvloers	Advies	-

6. Oude CV-ketel	Advies	-
------------------	--------	---

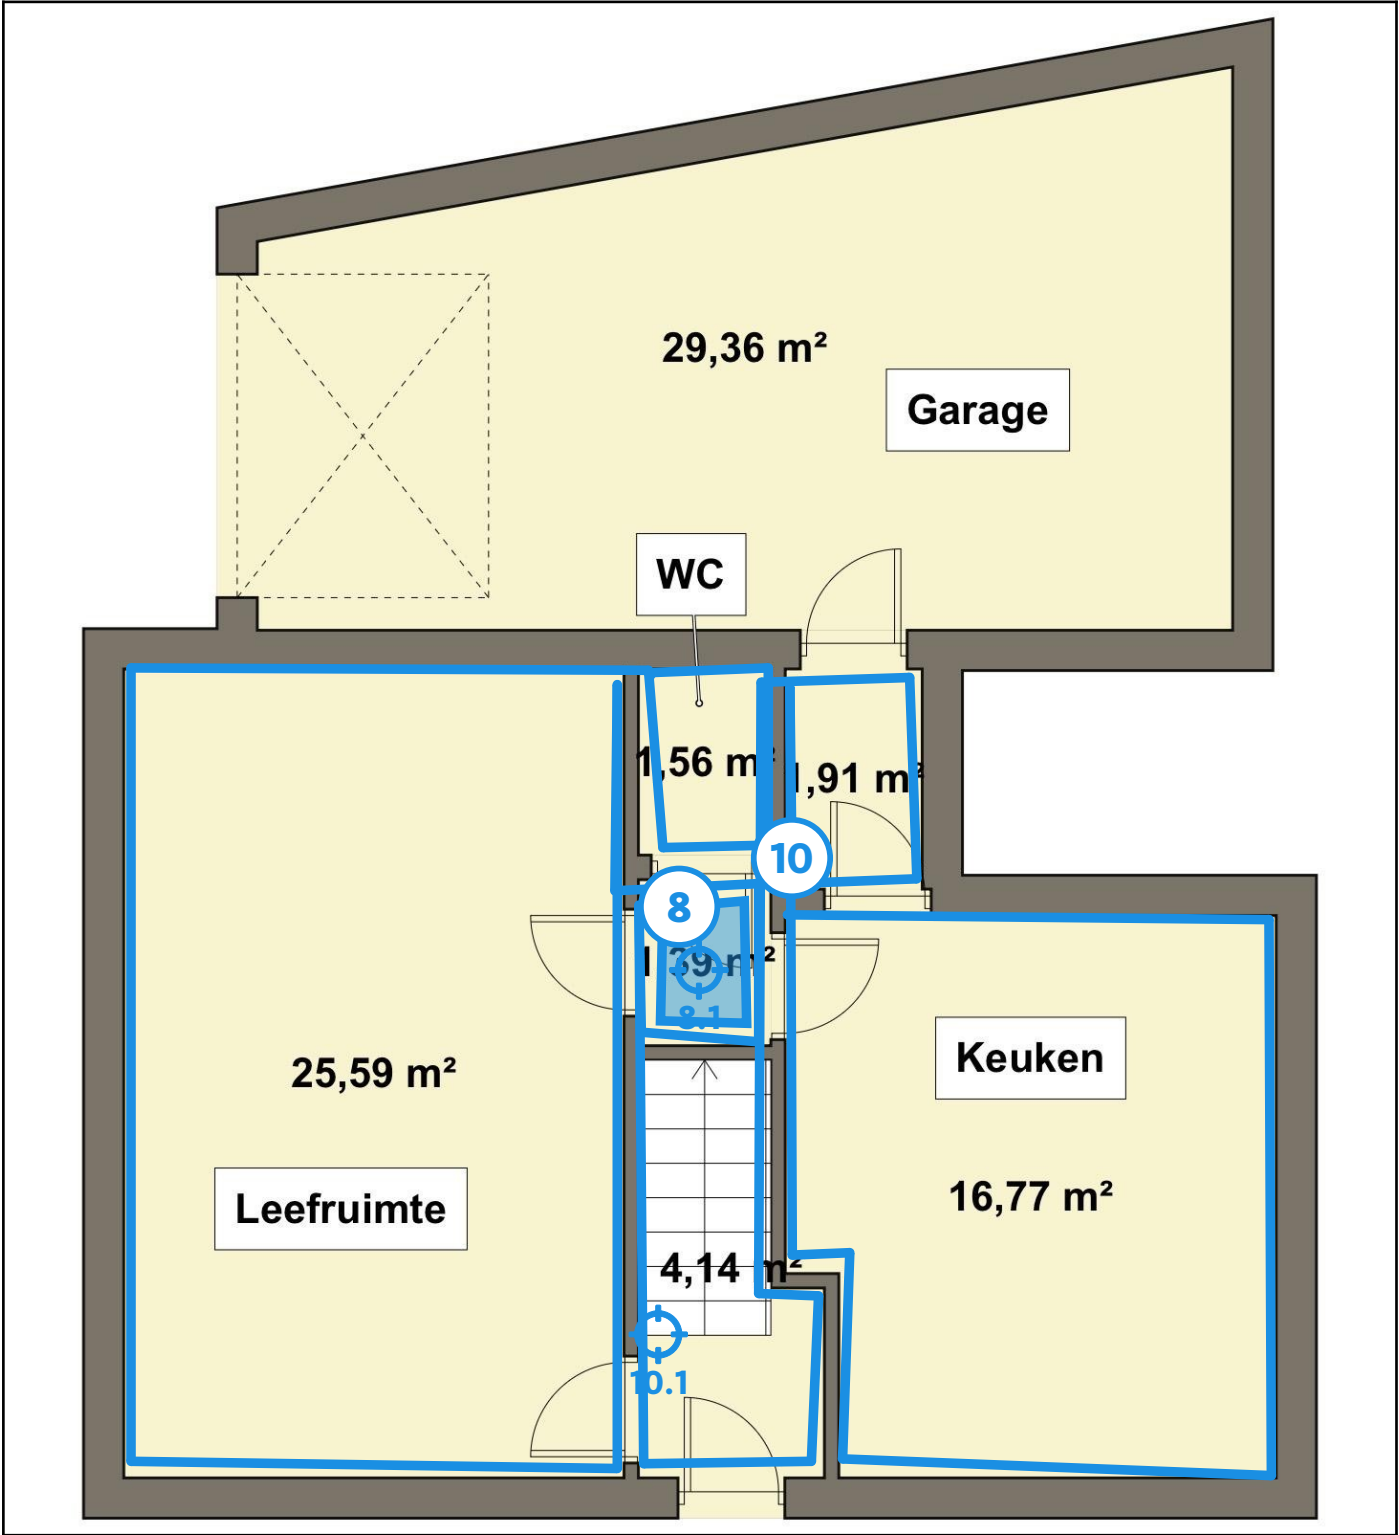
Plan 1.3: Gelijkvloers 0.3

Beschrijving	Type	Actie
8. Pleisterwerk plafonds	Geen asbest	-

8.1 Code: MM02	Mengmonster	-
10. Pleisterwerk muren	Geen asbest	-
10.1 Code: MM01	Mengmonster	-

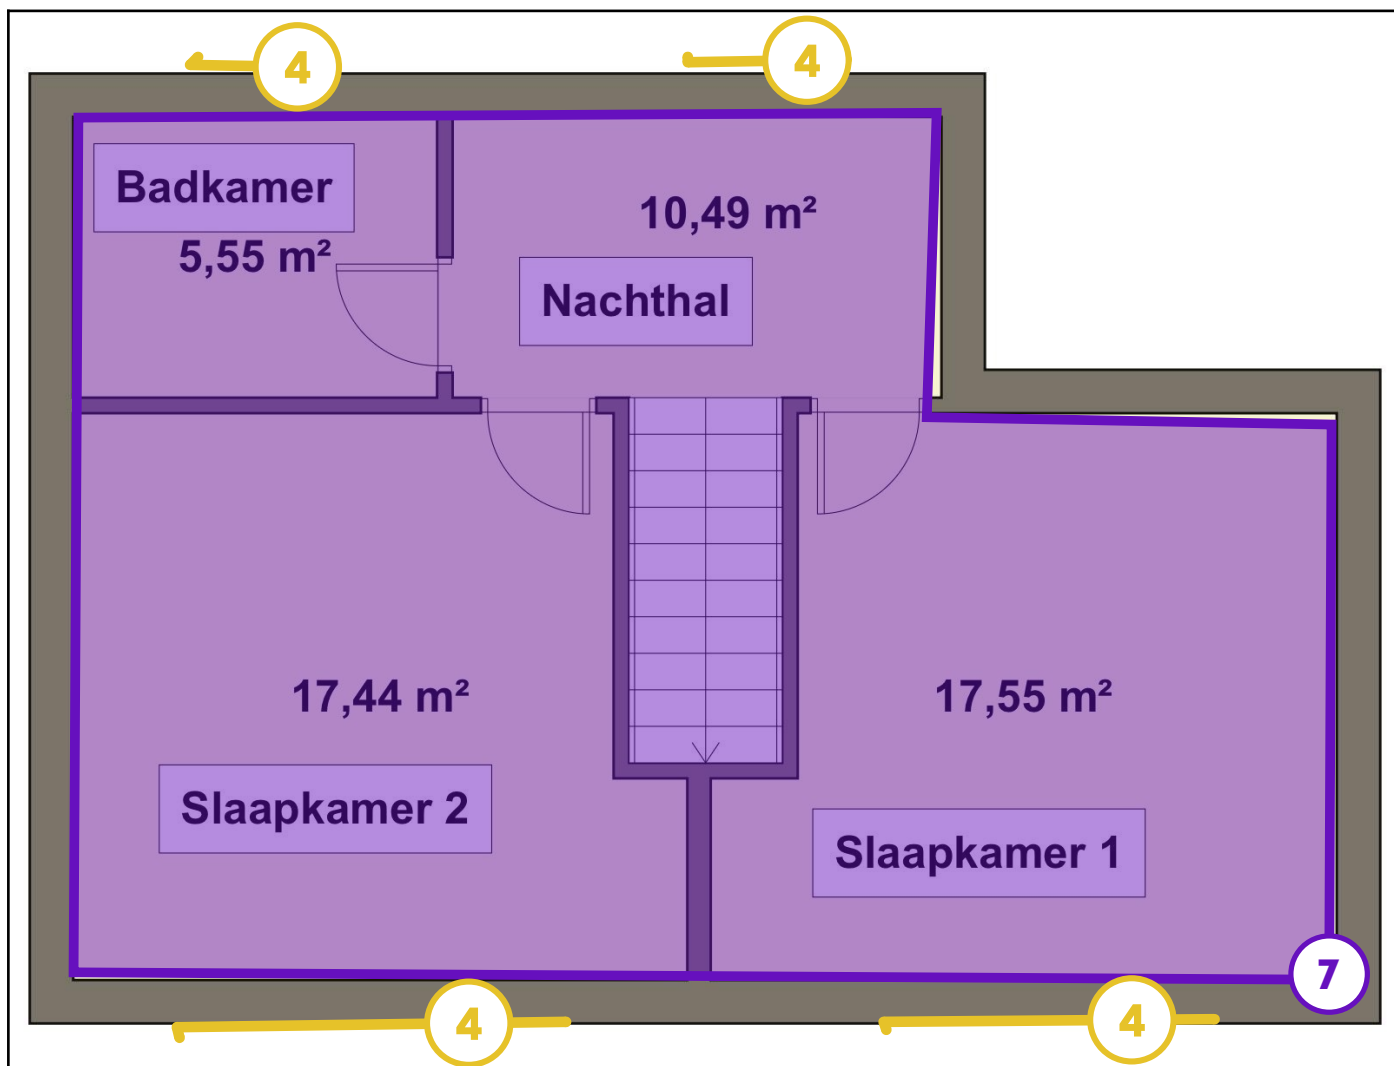
Plan 1.4: 1e verdieping 1.1

Beschrijving	Type	Actie
4. Mastiek tussen raamkader en glas	Asbestmateriaal	Zorgvuldig beheren
7. Vinyl op de 1e verdieping	Advies	-

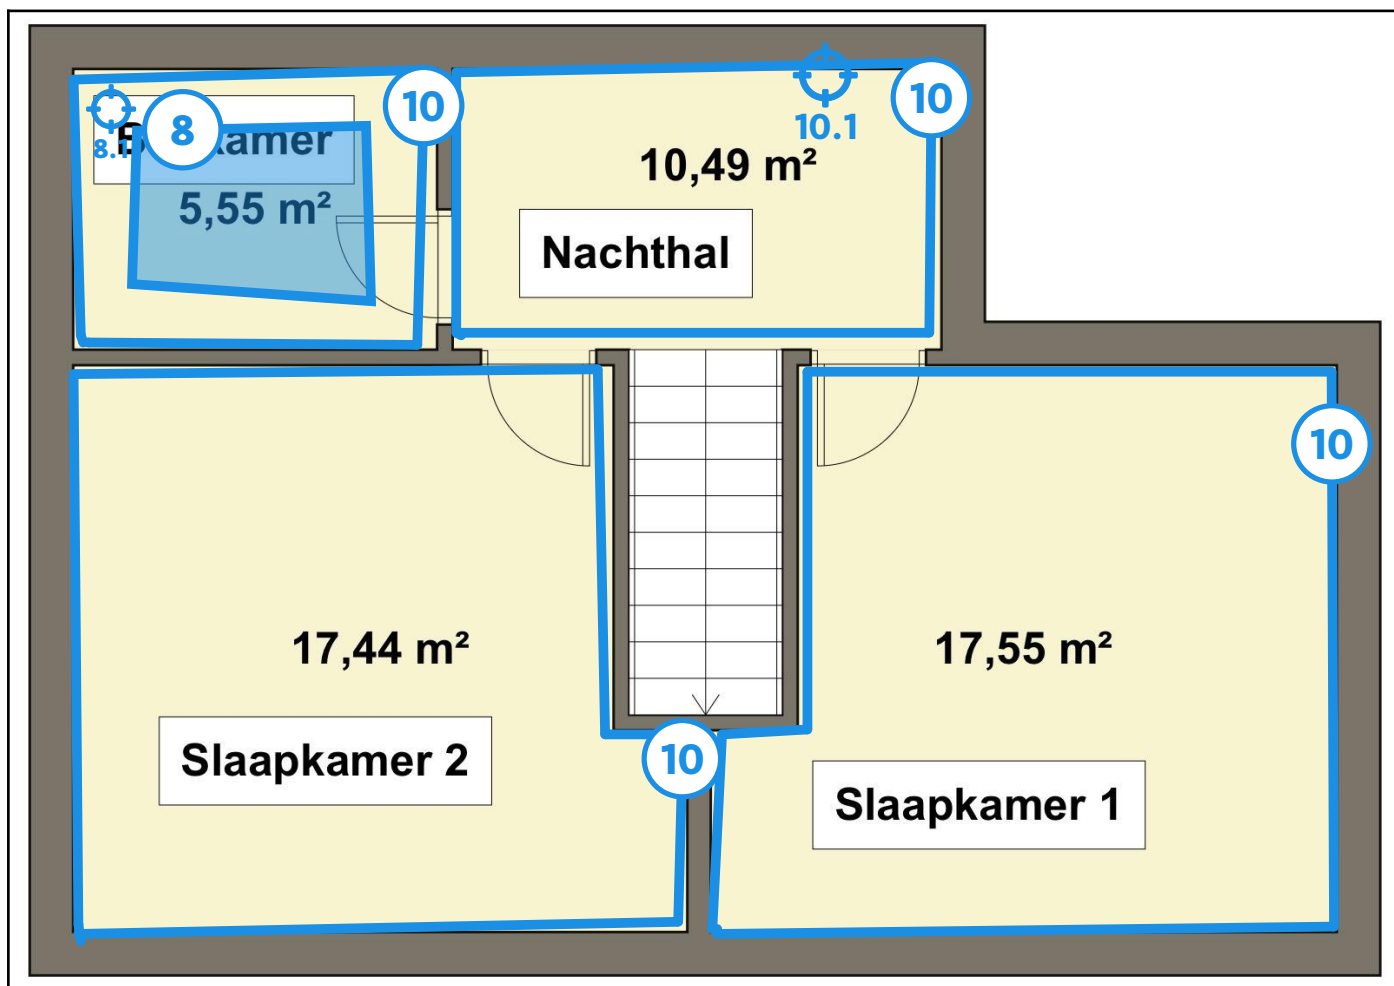
Plan 1.5: 1e verdieping 1.2

Beschrijving	Type	Actie
8. Pleisterwerk plafonds	Geen asbest	-
8.1 Code: MM02	Mengmonster	-
10. Pleisterwerk muren	Geen asbest	-
10.1 Code: MM01	Mengmonster	-

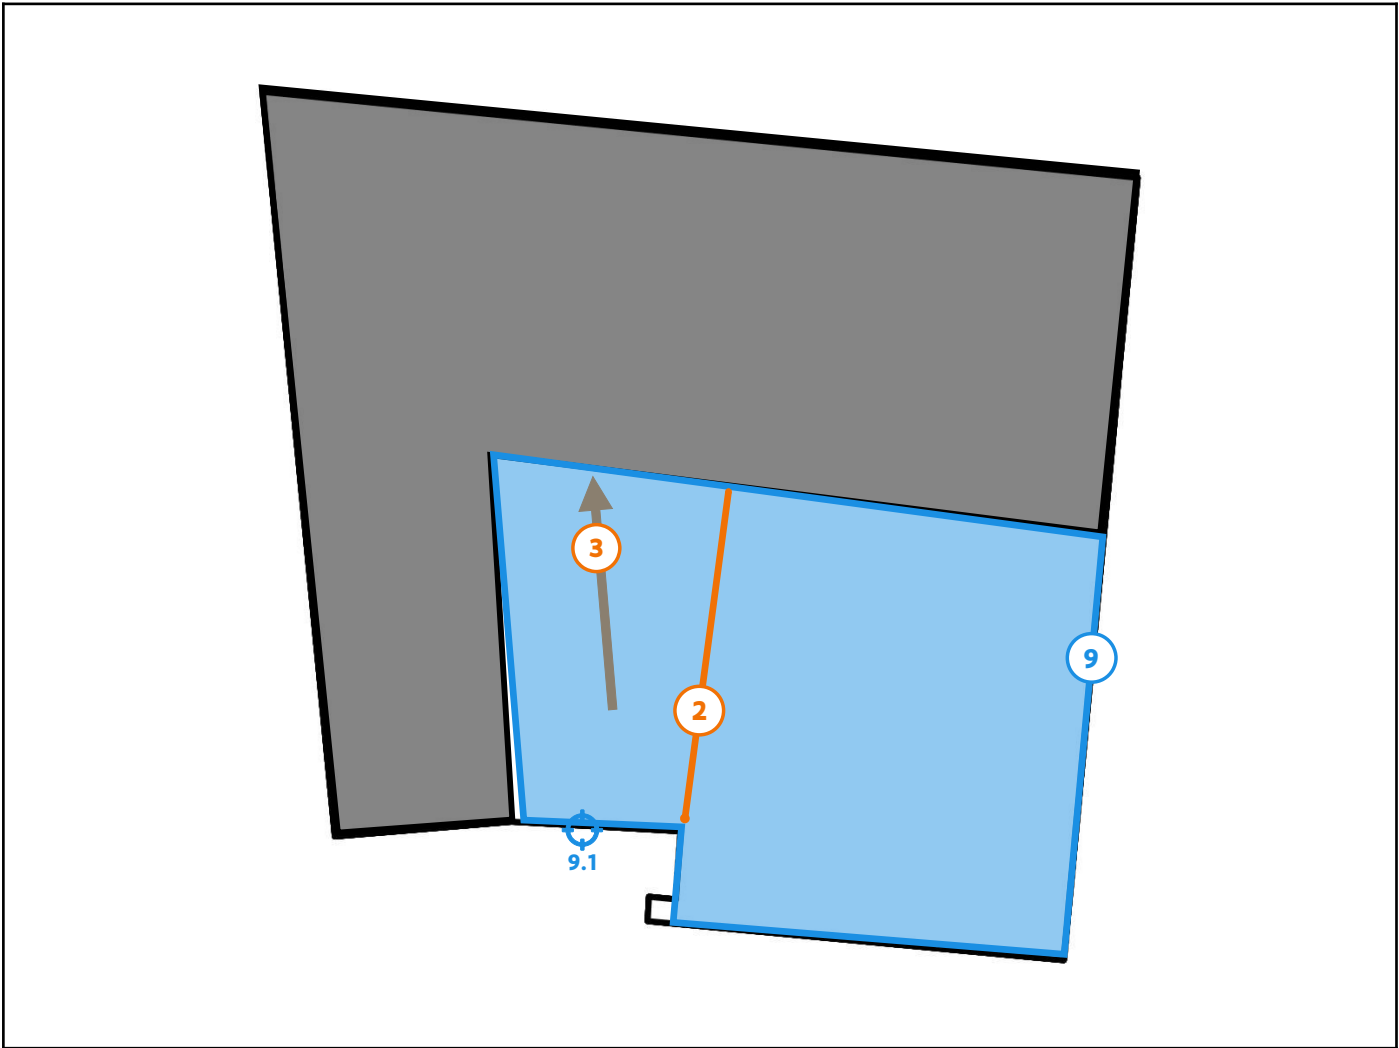
Plan 1.6: Contouren

Beschrijving	Type	Actie
2. Gevelleien tegen achtergevel	Asbestmateriaal	Verwijderen
3. Schouwpijp van CV ketel in garage	Asbestmateriaal	Verwijderen
9. Roofing platte daken	Geen asbest	-
9.1 Code: MM04	Puntmonster	-
