Asbestinventarisatattest

Nederzwijnaarde 45, 9052 Gent

Attestnummer : 20250617-000379.000

Asbestveilig (maar niet asbestvrij)

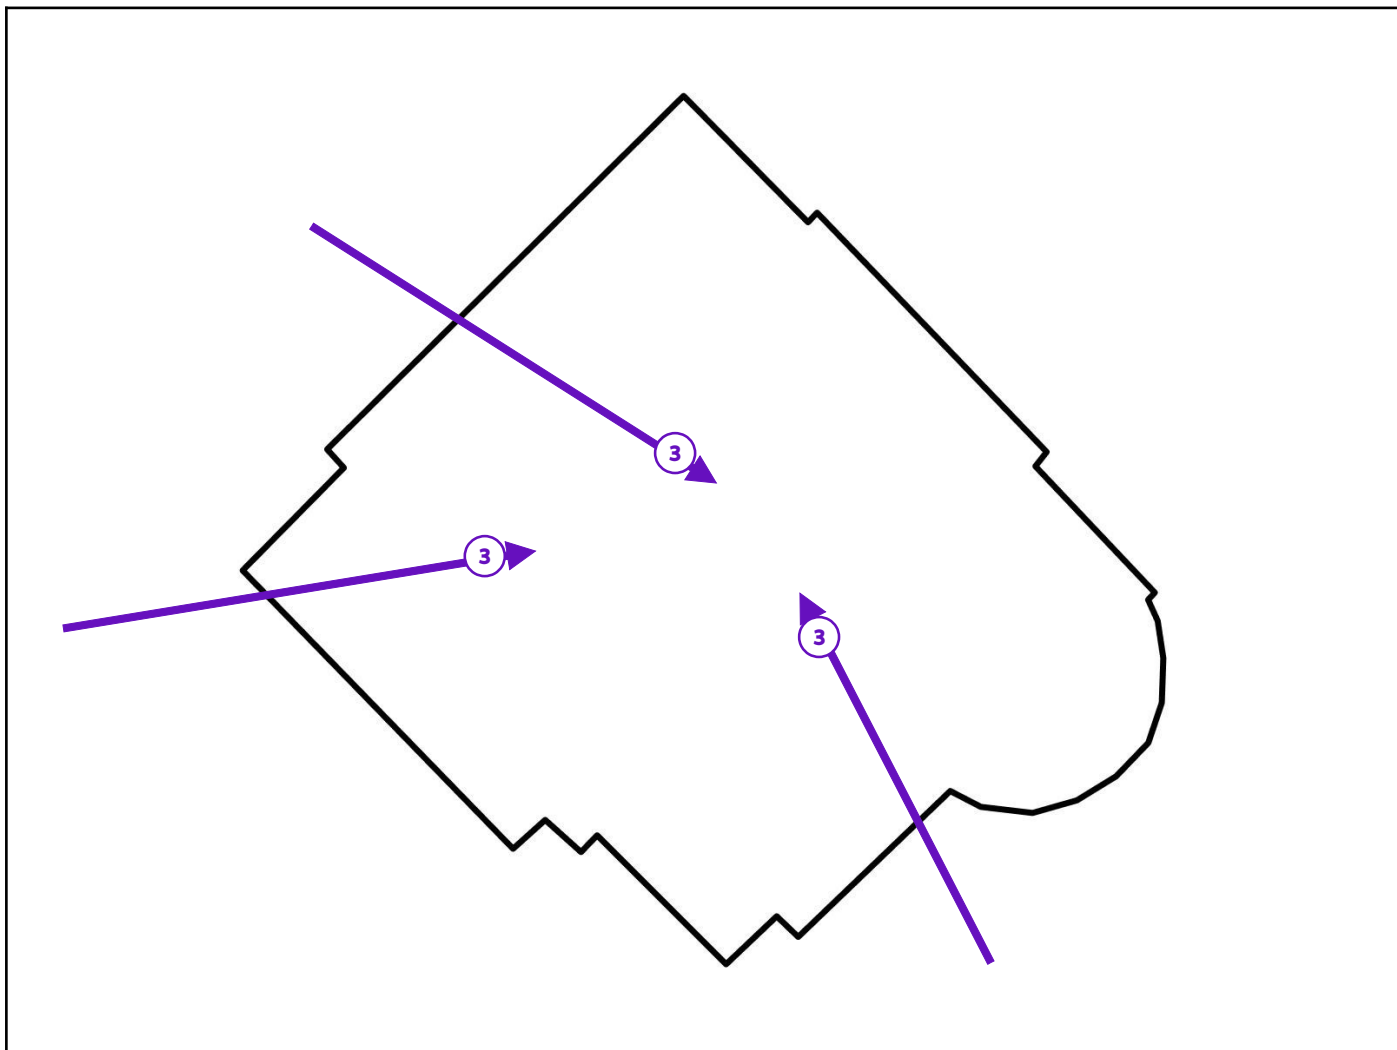
Plan 1.1: Hoofdgebouw plan

Beschrijving	Type	Actie
3. schouw	Beperking	-

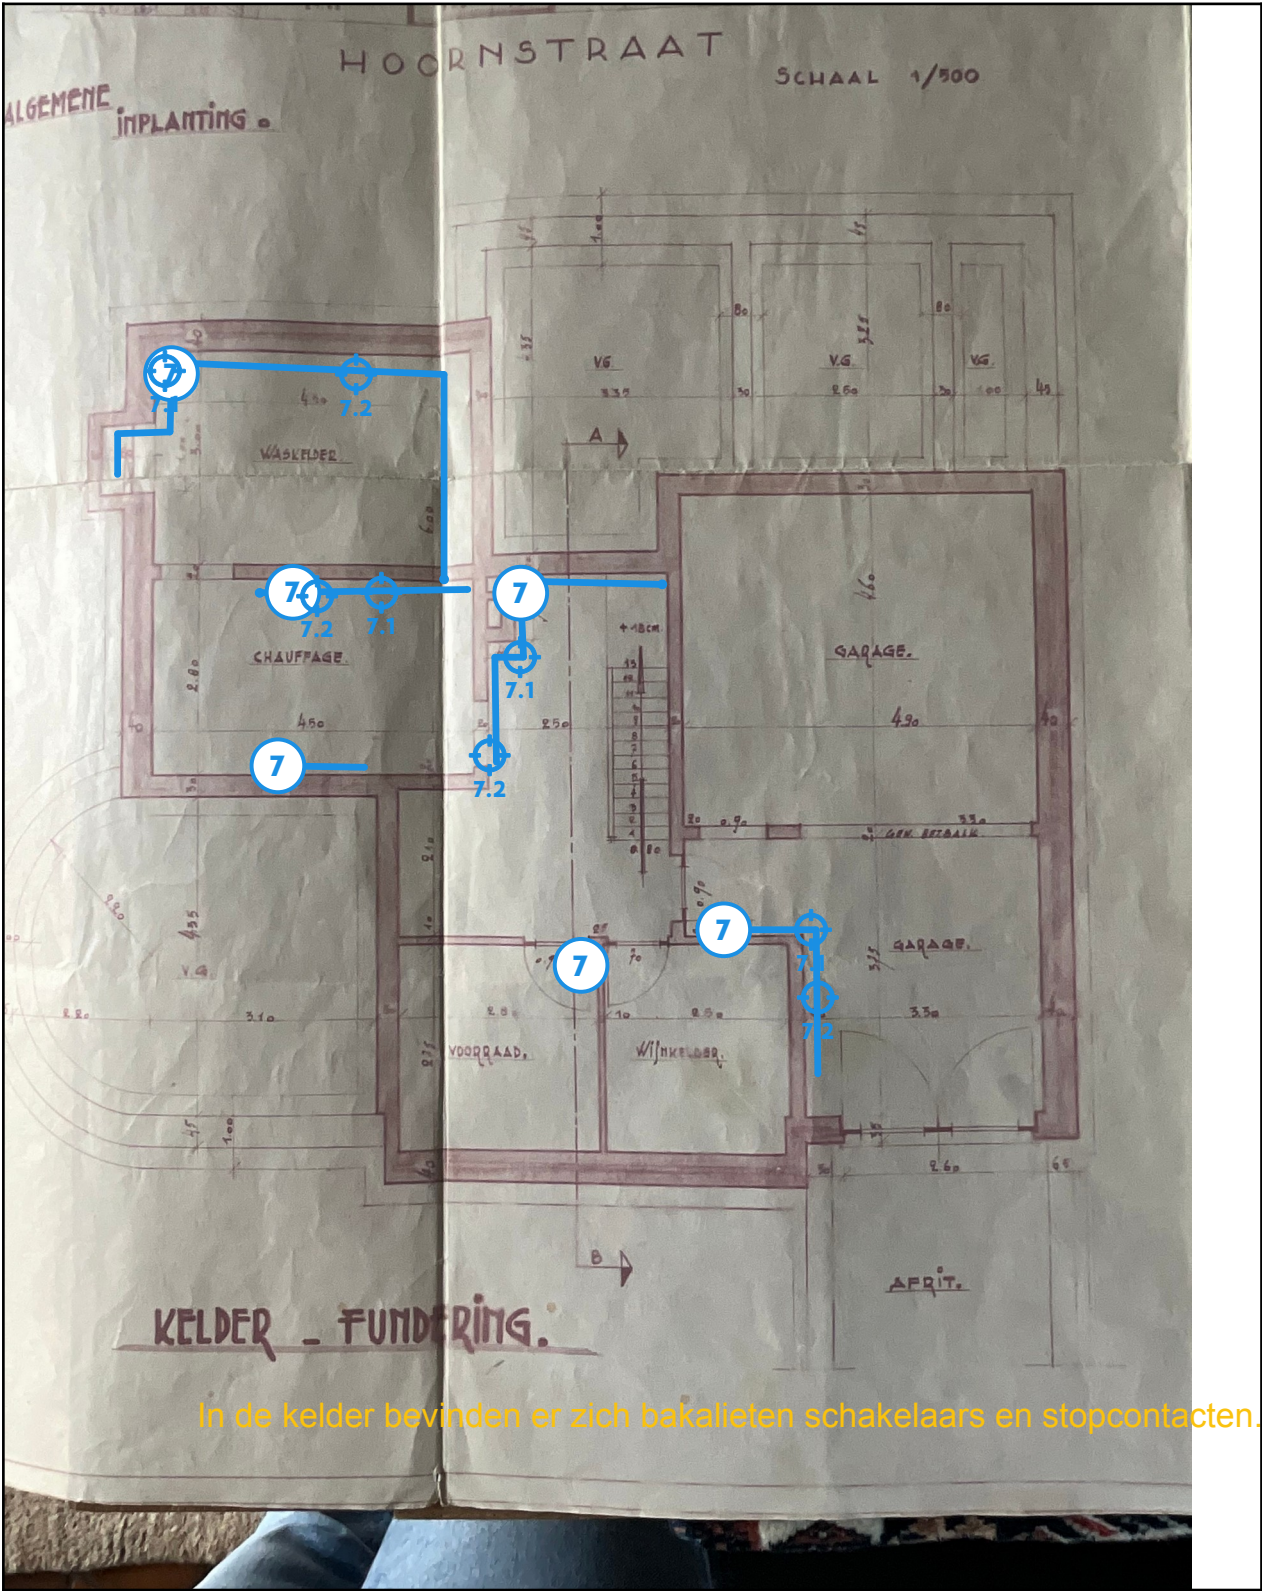
Plan 1.6: Plan woning kelder

In de kelder bevinden er zich bakelieten schakelaars en stopcontacten.

1. Uitrusting: bakeliet electra.	Asbestmateriaal	Zorgvuldig beheren
7. Chauffagebuizen.	Geen asbest	-
7.1 Code: 404 B	Mengmonster	-
7.2 Code: 404 R	Mengmonster	-

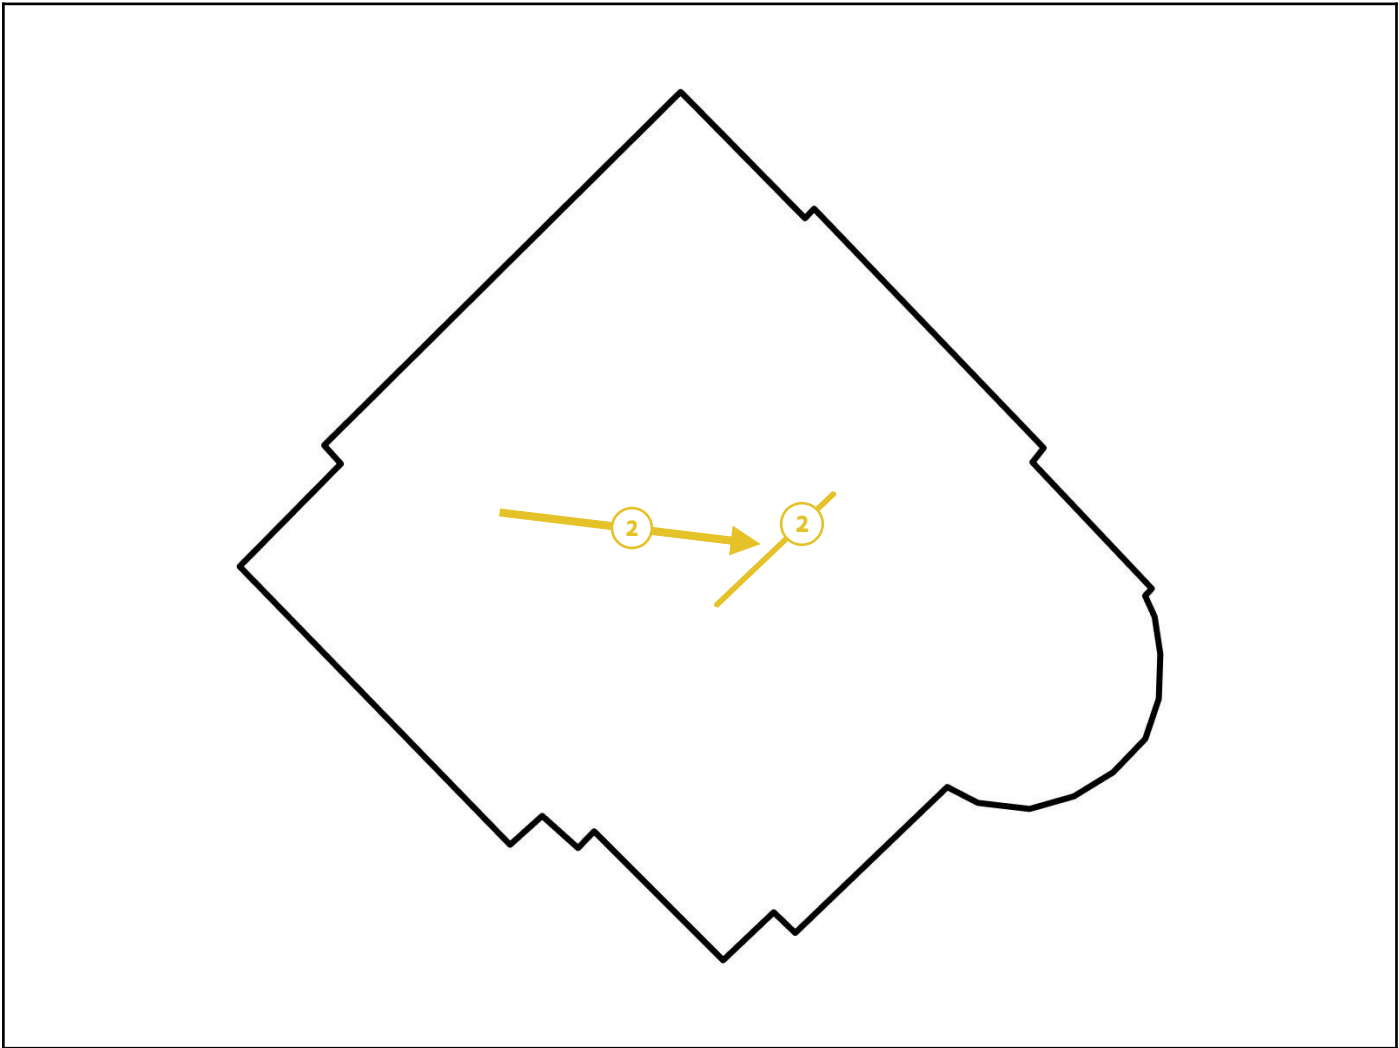
Plan 1.7: Zolderverdieping

Beschrijving	Type	Actie
2. Ultrusting: Cementgebonden buizen zolder.	Asbestmateriaal	Zorgvuldig beheren

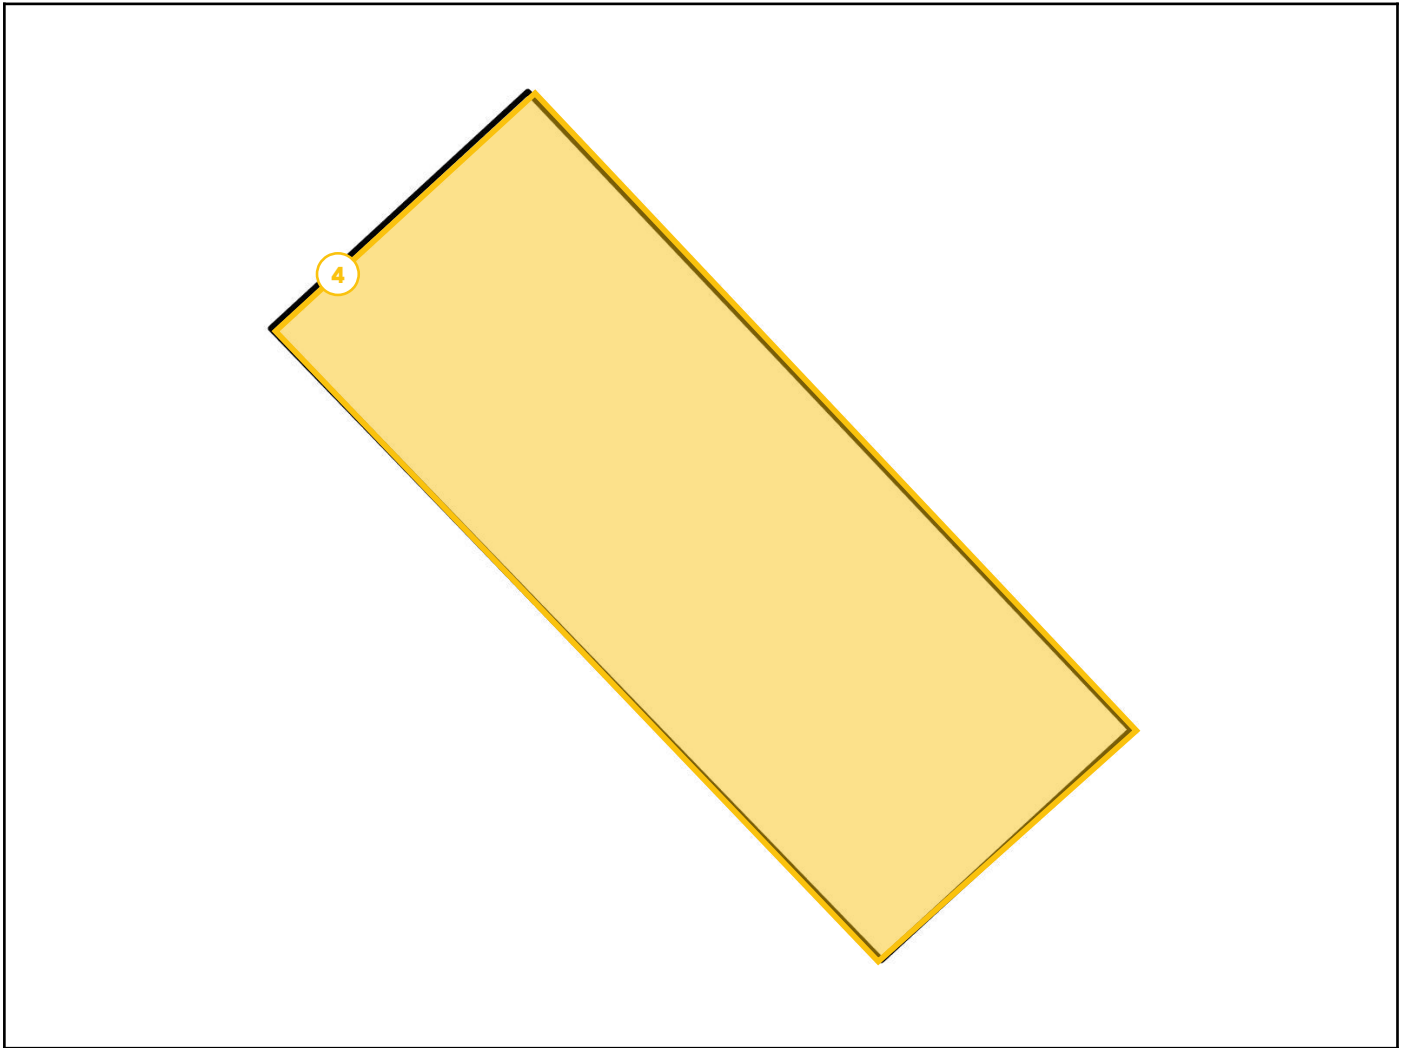
Plan 4.1: Bijgebouw plan

Beschrijving	Type	Actie
4. tuinhuis	Uitsluiting	-
