Asbestinventarisatattest

Sint Kristoffelstraat 37, 1840 Londerzeel

Attestnummer : 20250605-000361.000

Niet-asbestveilig

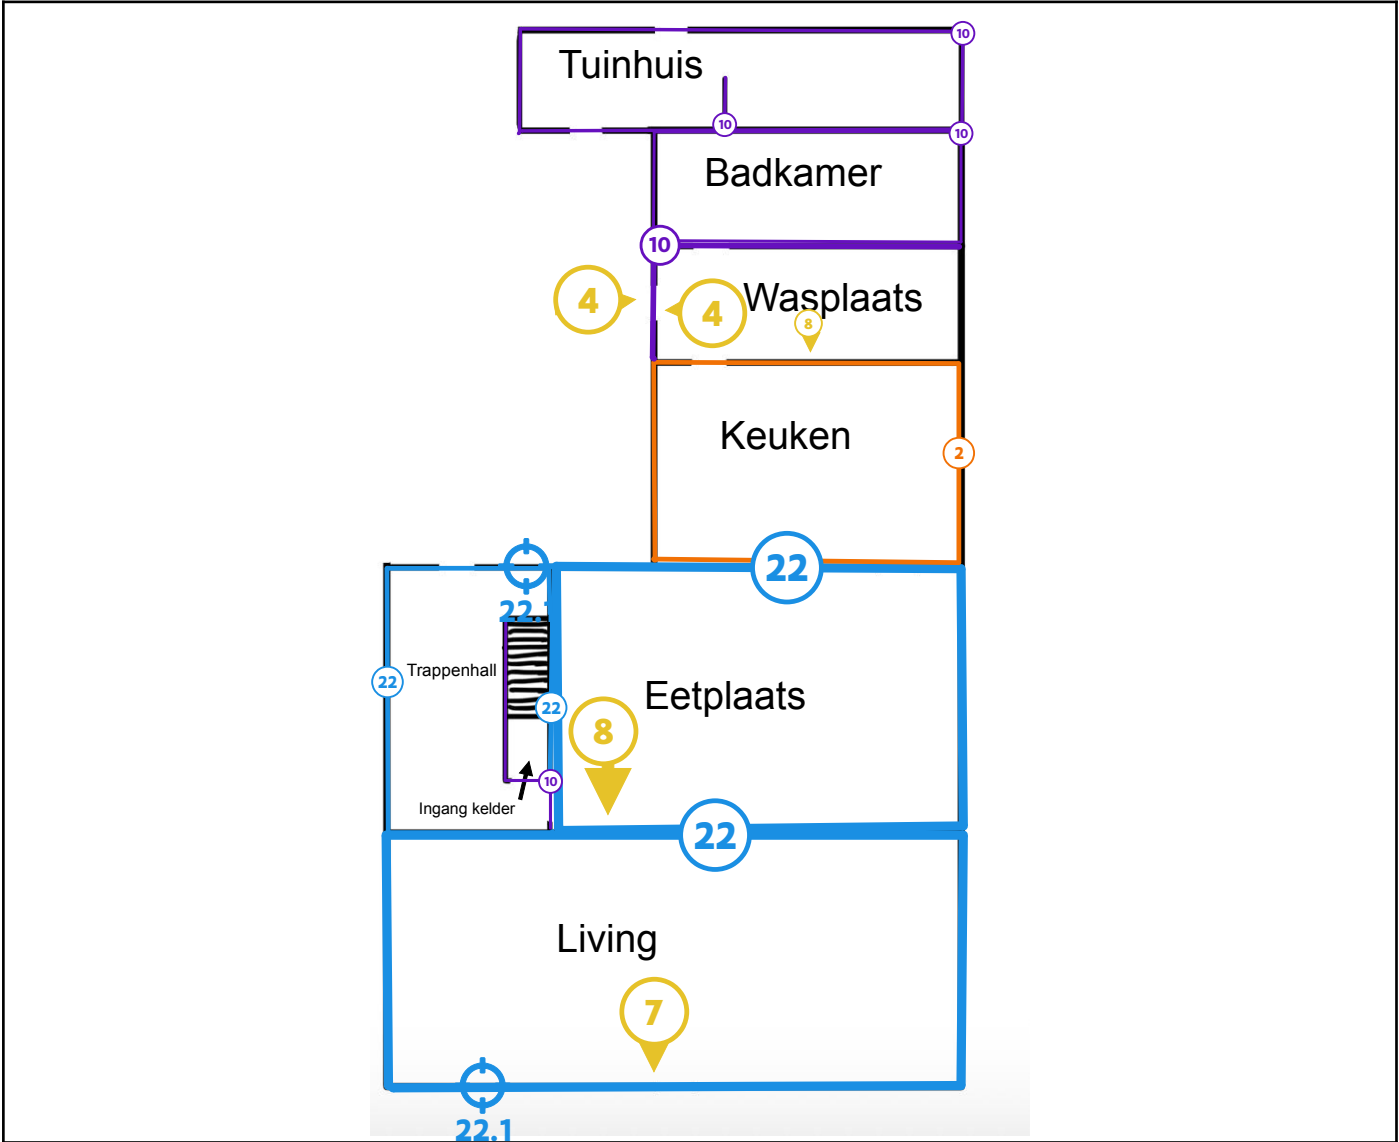
Plan 1.1: Grondplan gelijkvloers

Beschrijving	Type	Actie
2. Platen tegen muren keuken	Asbestmateriaal	Verwijderen
4. Deur in wasplaats	Asbestmateriaal	Zorgvuldig beheren
7. Plaat in voordeur	Asbestmateriaal	Zorgvuldig beheren
8. Elektrische schakelaars	Asbestmateriaal	Zorgvuldig beheren
10. Valse muren	Advies	-

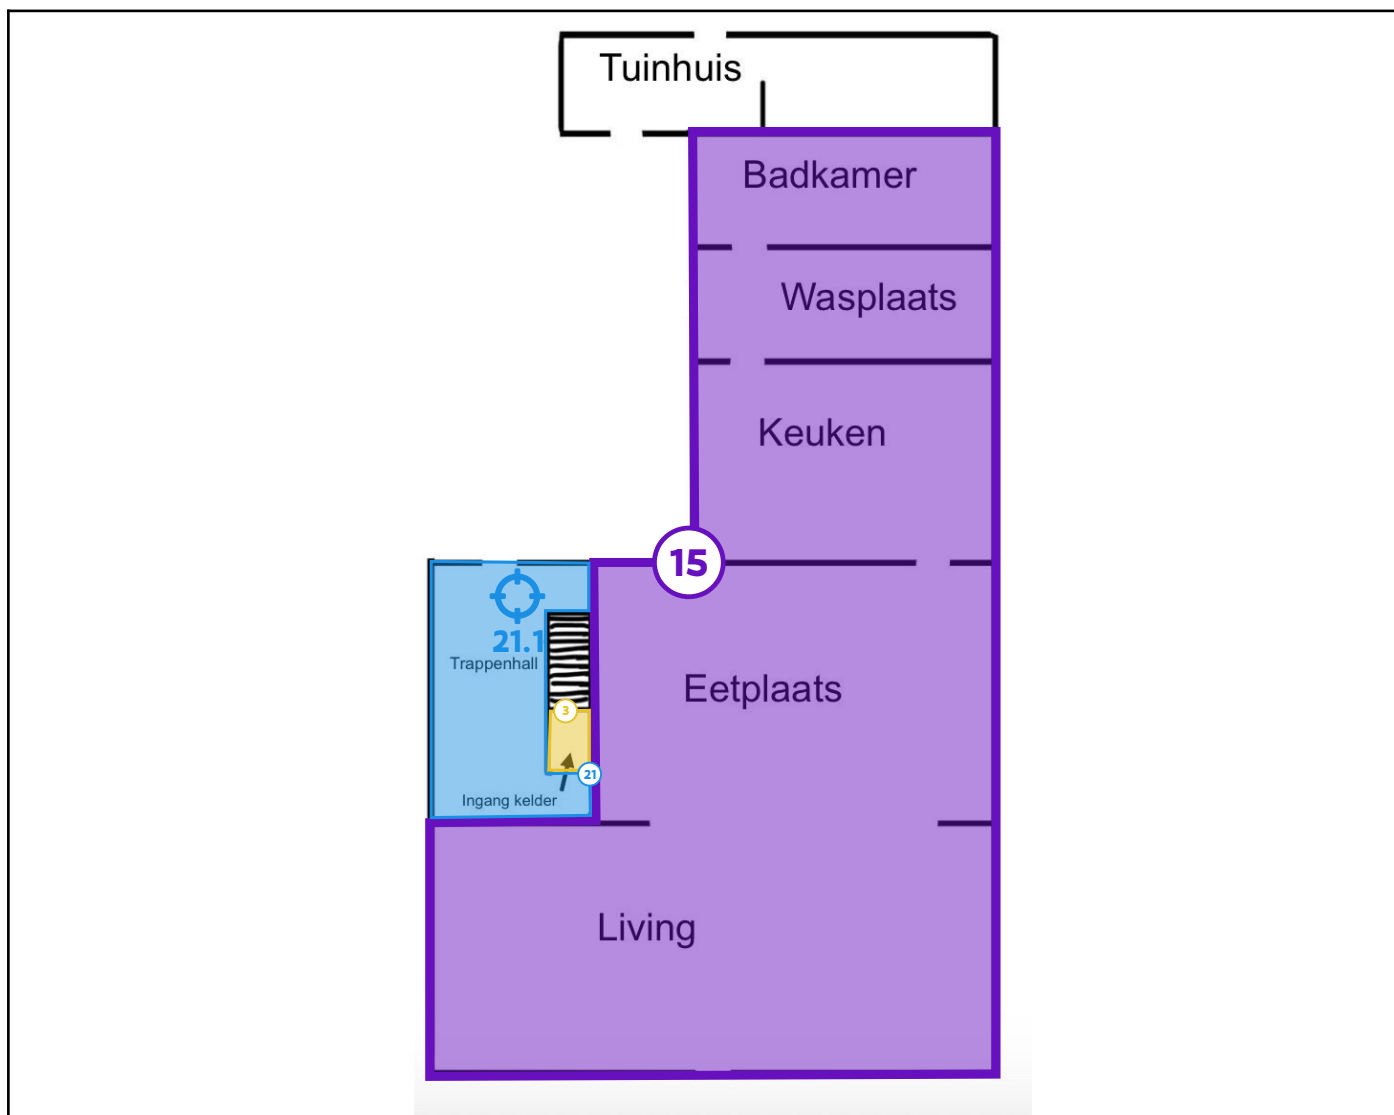
Plan 1.2: Grondplan gelijkvloers

Beschrijving	Type	Actie
3. Platen plafond trap kelder	Asbestmateriaal	Zorgvuldig beheren
15. Valse plafonds	Advies	-
21. Pleisterwerk plafonds	Geen asbest	-
21.1 Code: 47547/02	Mengmonster	-

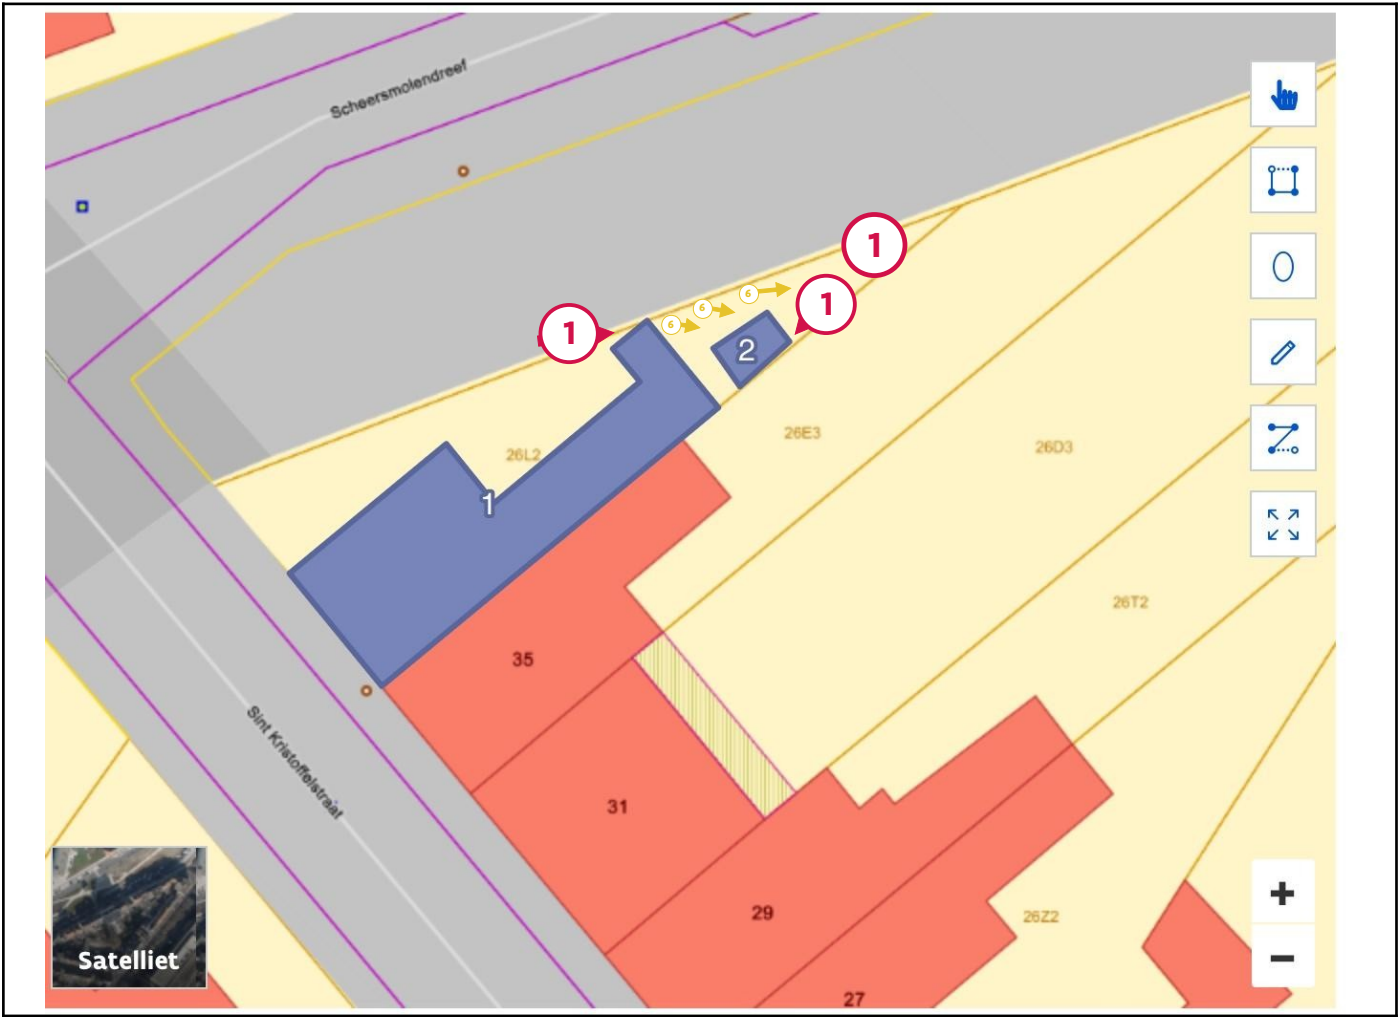
Plan 1.9: Grondplan perceel woning

Beschrijving	Type	Actie
1. Afval in tuin	Asbestmateriaal	Dringend verwijderen
6. Palen in tuin	Asbestmateriaal	Zorgvuldig beheren

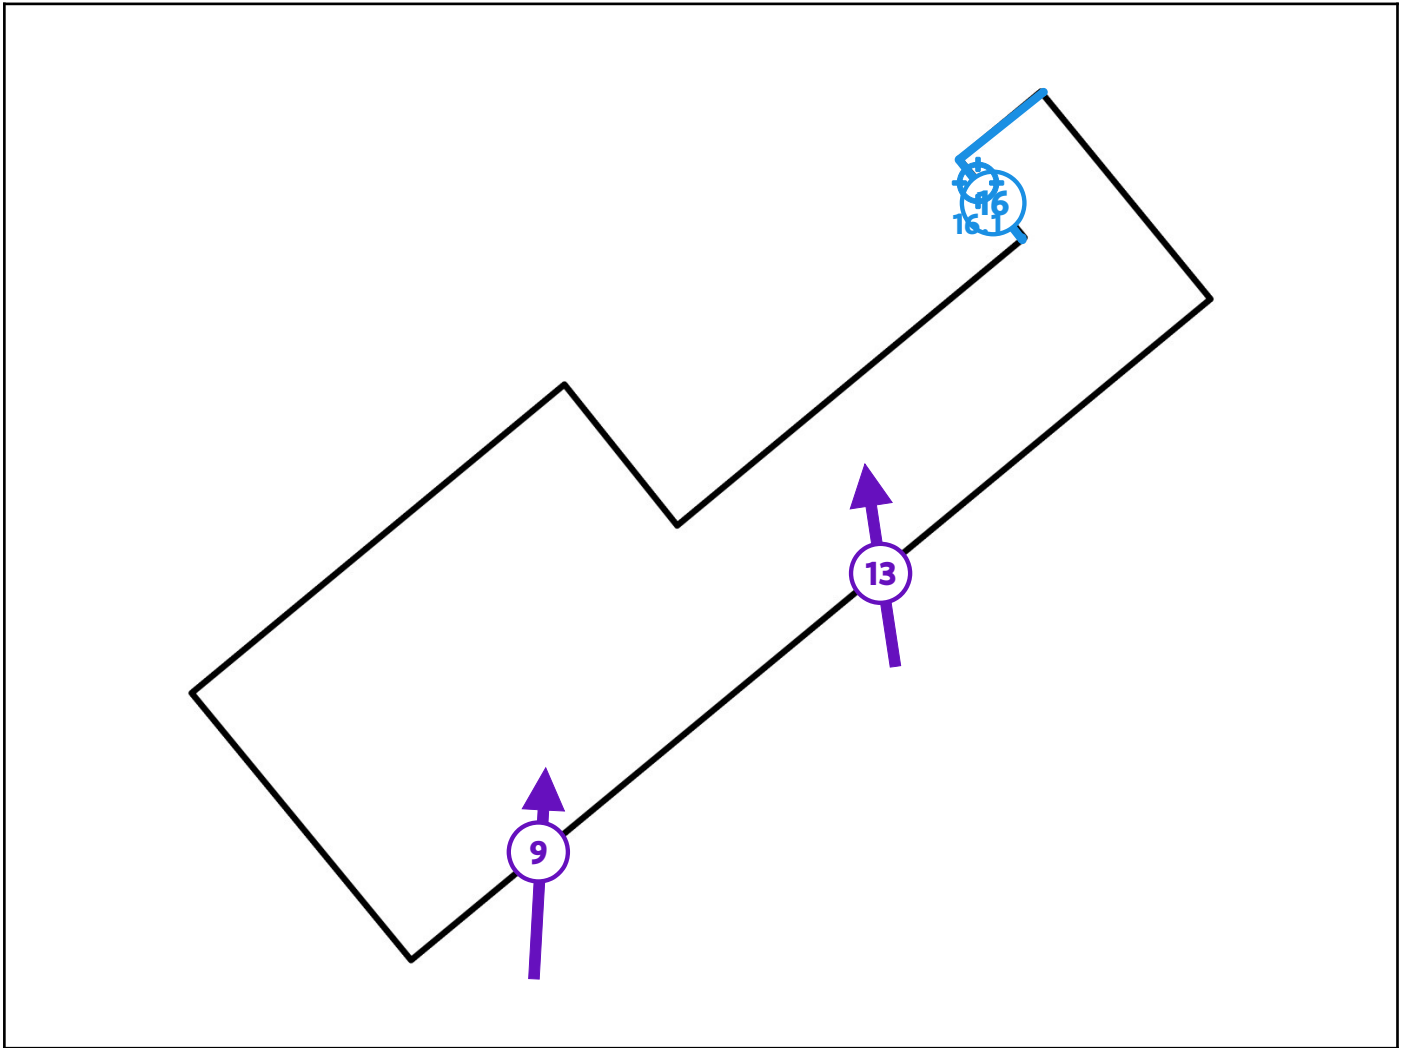
Plan 1.10: Hoofdgebouw plan

Beschrijving	Type	Actie
9. Schouw	Beperking	-
13. Schouw van aanbouw	Advies	-
16. Buitenwand tuinhuis	Geen asbest	-
16.1 Code: 47547/05	Puntmonster	-

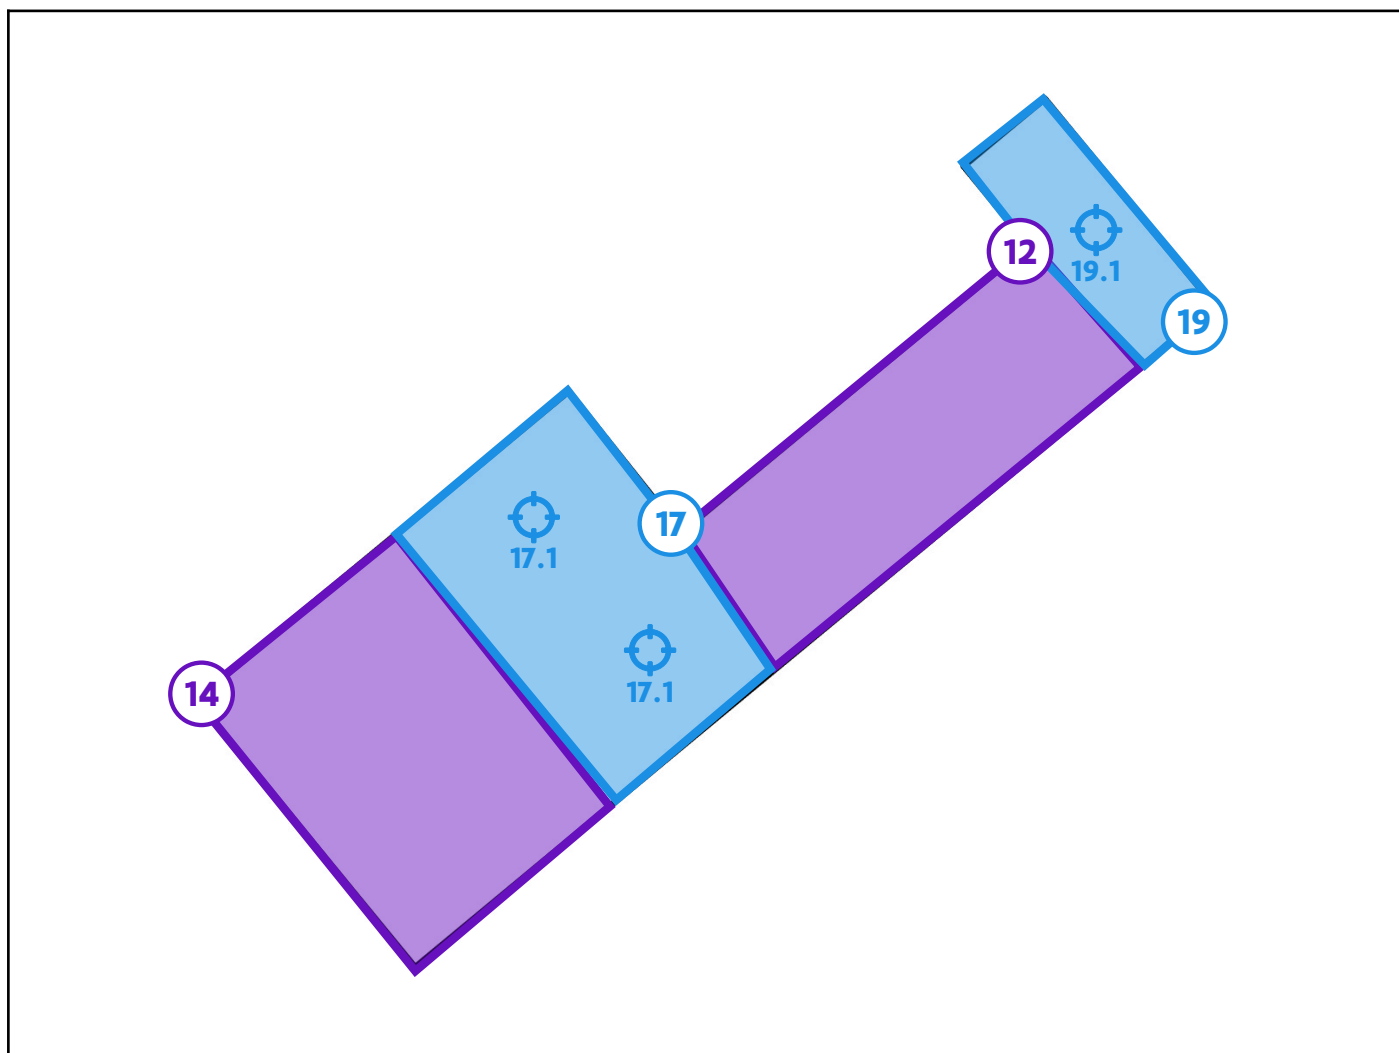
Plan 1.11: Hoofdgebouw plan

Beschrijving	Type	Actie
12. Schuin dak achterbouw	Advies	-
14. Schuin dak woning vooraan	Advies	-
17. Schuin dak woning achteraan	Geen asbest	-
17.1 Code: 47547/07	Mengmonster	-
19. Schuin dak tuinhuis	Geen asbest	-
19.1 Code: 47547/06	Puntmonster	-

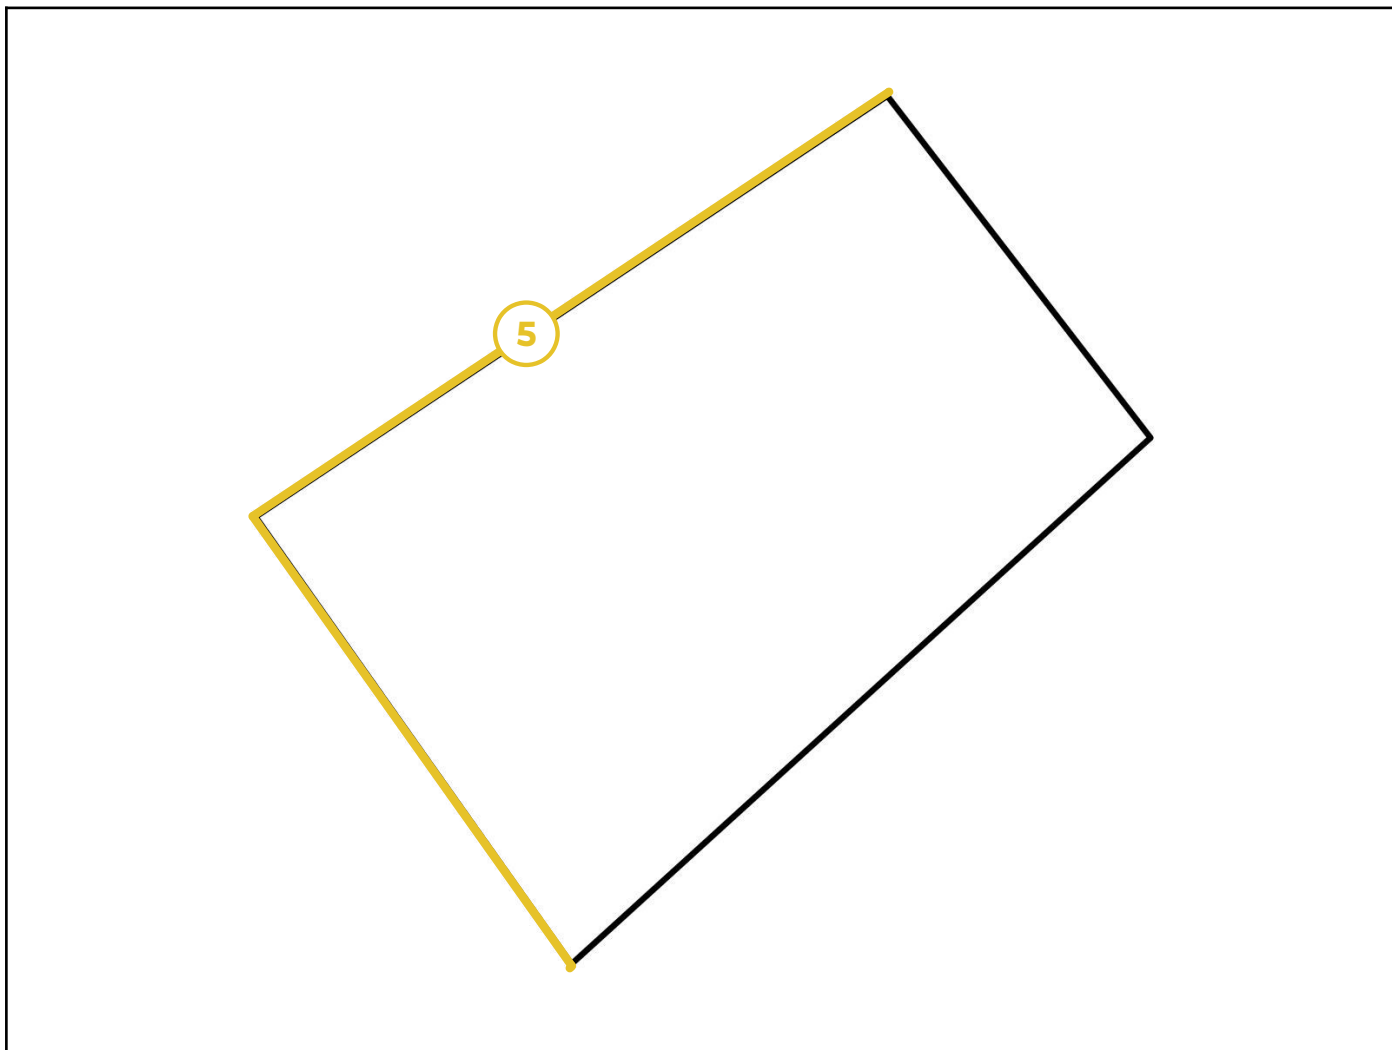
Plan 2.1: Kot plan

Beschrijving	Type	Actie
5. Platen tegen kot	Asbestmateriaal	Zorgvuldig beheren
