# Asbestinventarisatattest

Zomerstraat-Oost 8, 8730 Beernem

Attestnummer : 20250604-000244.000

Uitgegeven op : 04.06.2025

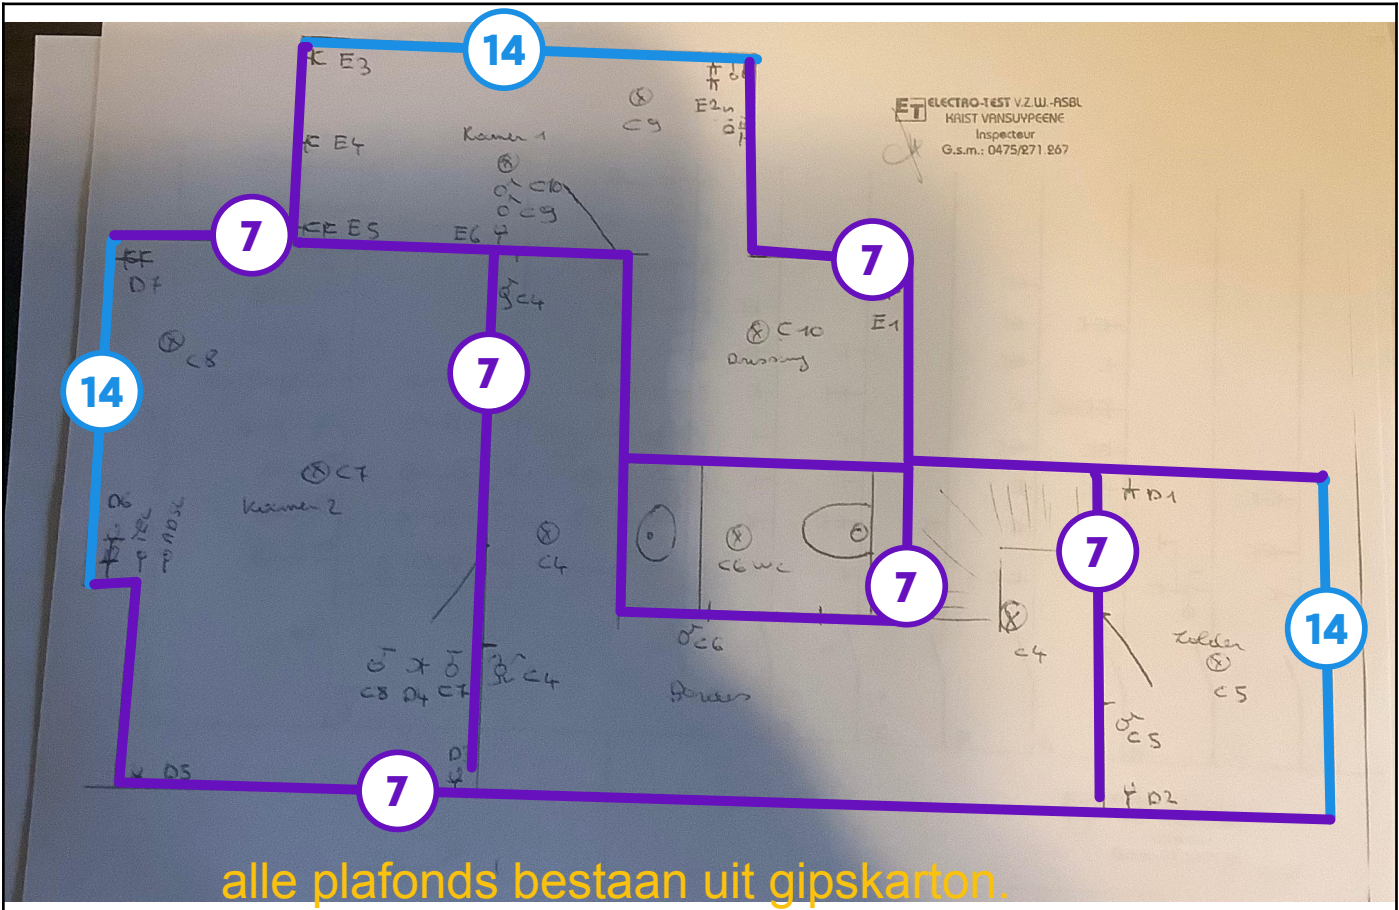
# Plan 1.2: 1 ste verdieping

Beschrijving	Type	Actie
4. Plafondafwerking in gipskartonplaten	Advies	-
7. Valse wand(en) gipskarton platen	Advies	-
14. Pleisterwerk wanden	Geen asbest	-

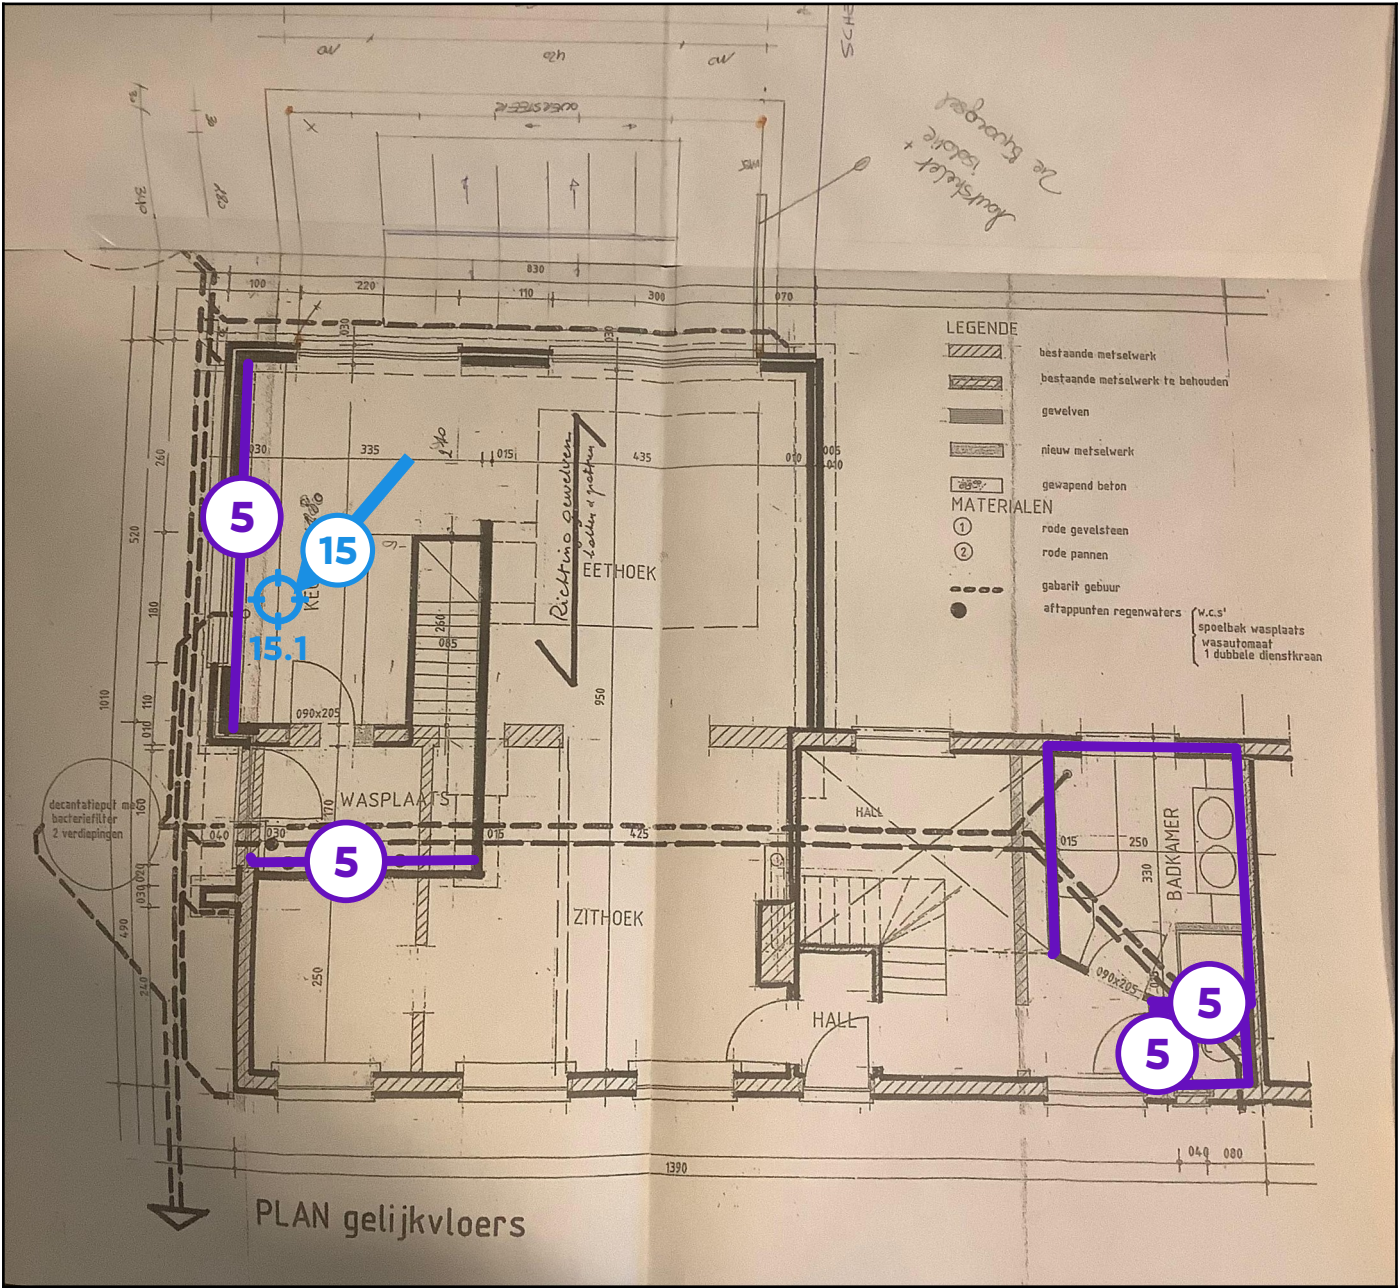
# Plan 1.3: Gelijkvloers

Beschrijving	Type	Actie
5. Tegellijn achter wandtegels & plinten keuken, badkamer en wc	Advies	-
15. Ontdreuningsplaat/anti-dreunplaat onder spoelbak keuken	Geen asbest	-
15.1 Code: M01	Puntmonster	-

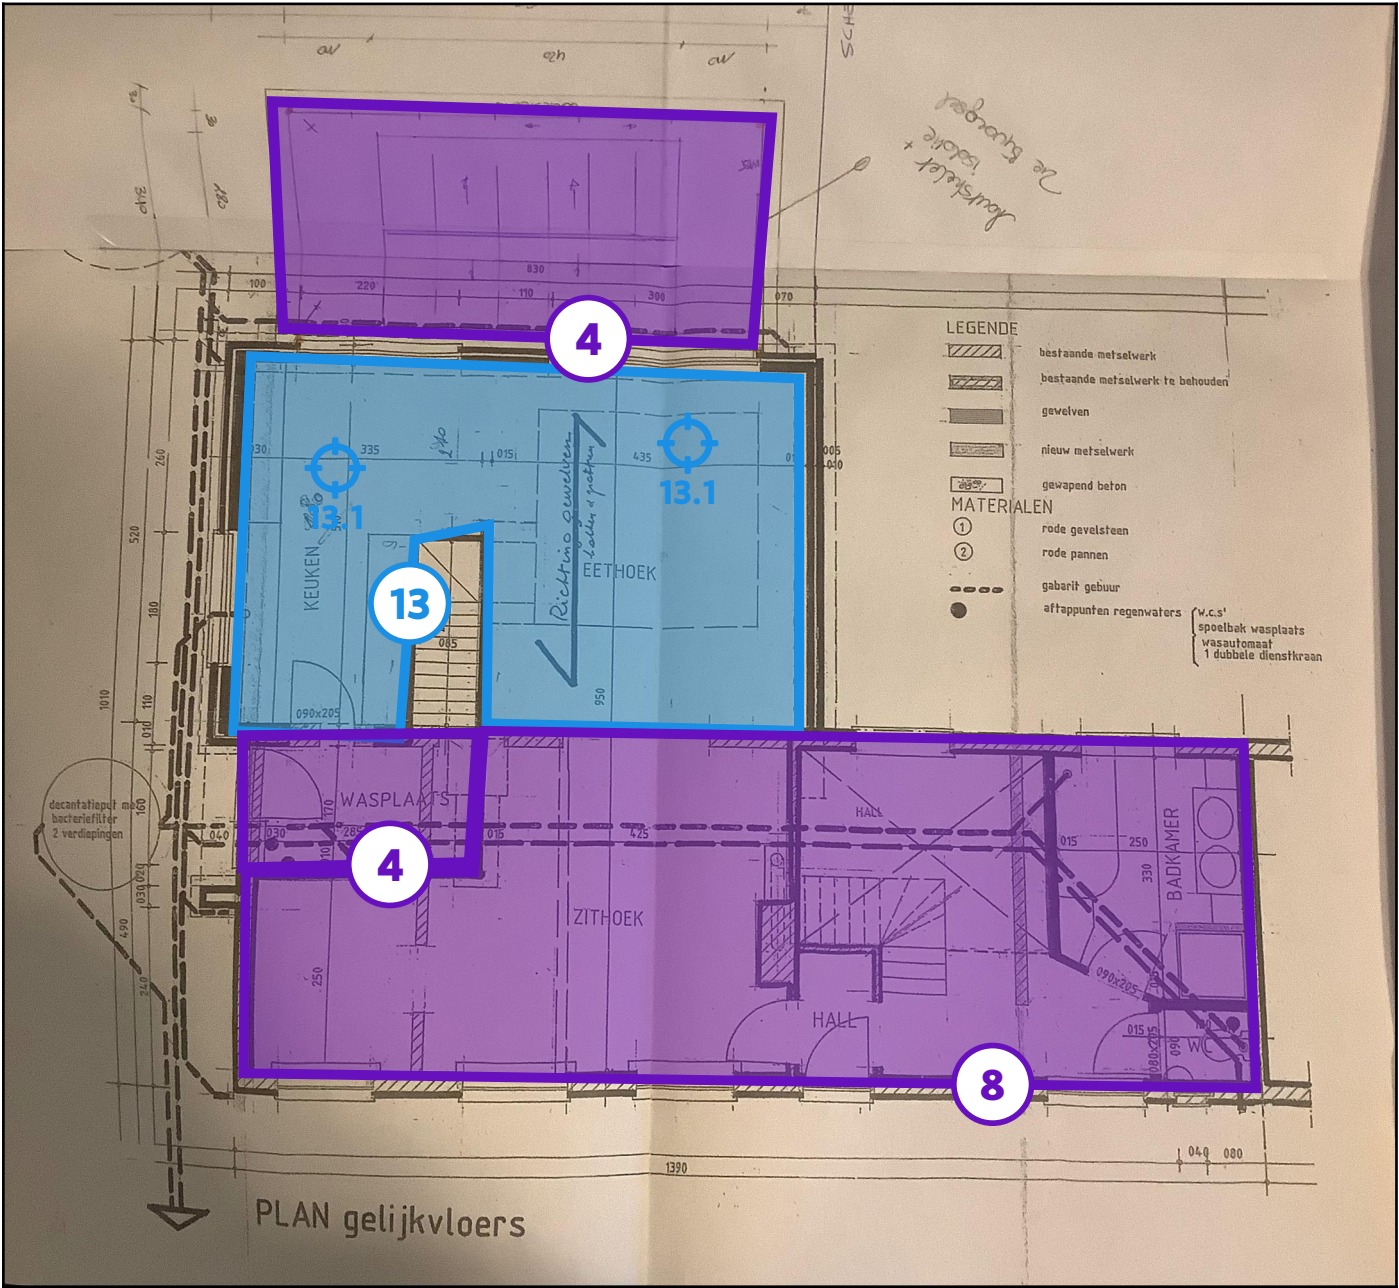
# Plan 1.4: Gelijkvloers

Beschrijving	Type	Actie
4. Plafondafwerking in gipskartonplaten	Advies	-
8. Plafondafwerking in hout gelijkvloers	Advies	-
13. Pleisterwerk plafonds	Geen asbest	-
13.1 Code: M02	Mengmonster	-

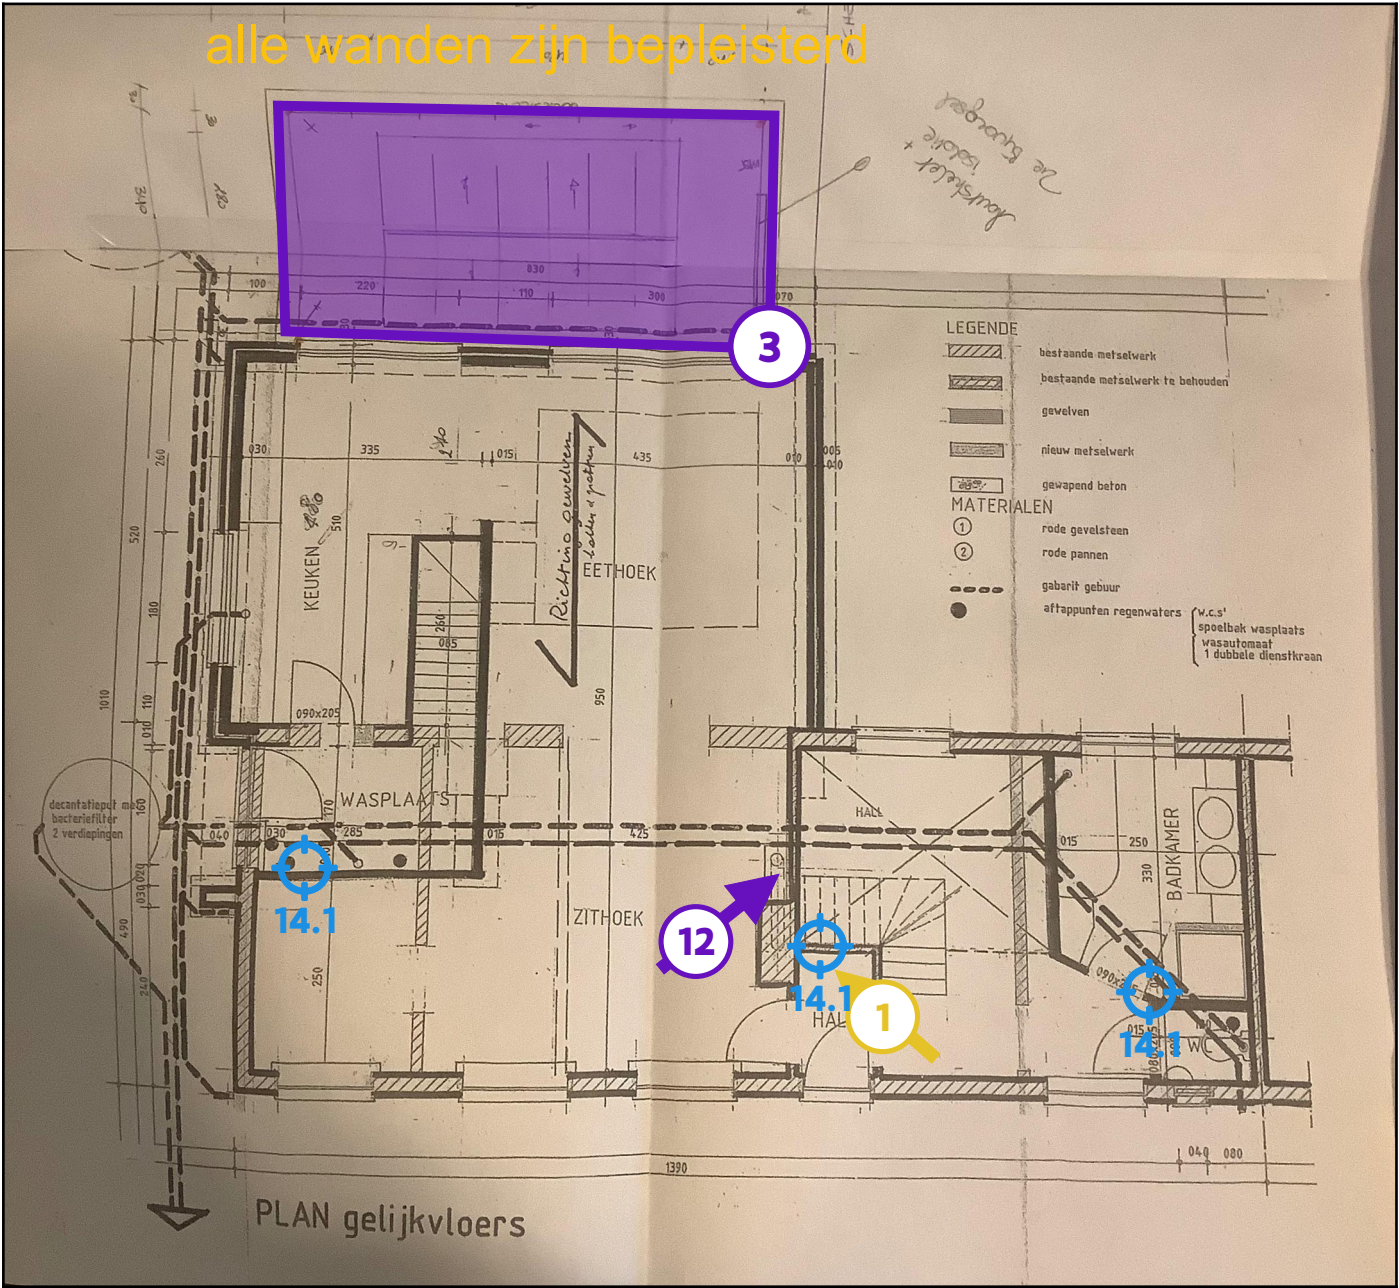
# Plan 1.5: Gelijkvloers

Beschrijving	Type	Actie
1. Bakeliet meter kast hal	Asbestmateriaal	Zorgvuldig beheren
3. Veranda is gebouwd in 2019	Advies	-
12. Dichtingskoord (Niet verdacht) kachel living	Advies	-
14. Pleisterwerk wanden	Geen asbest	-

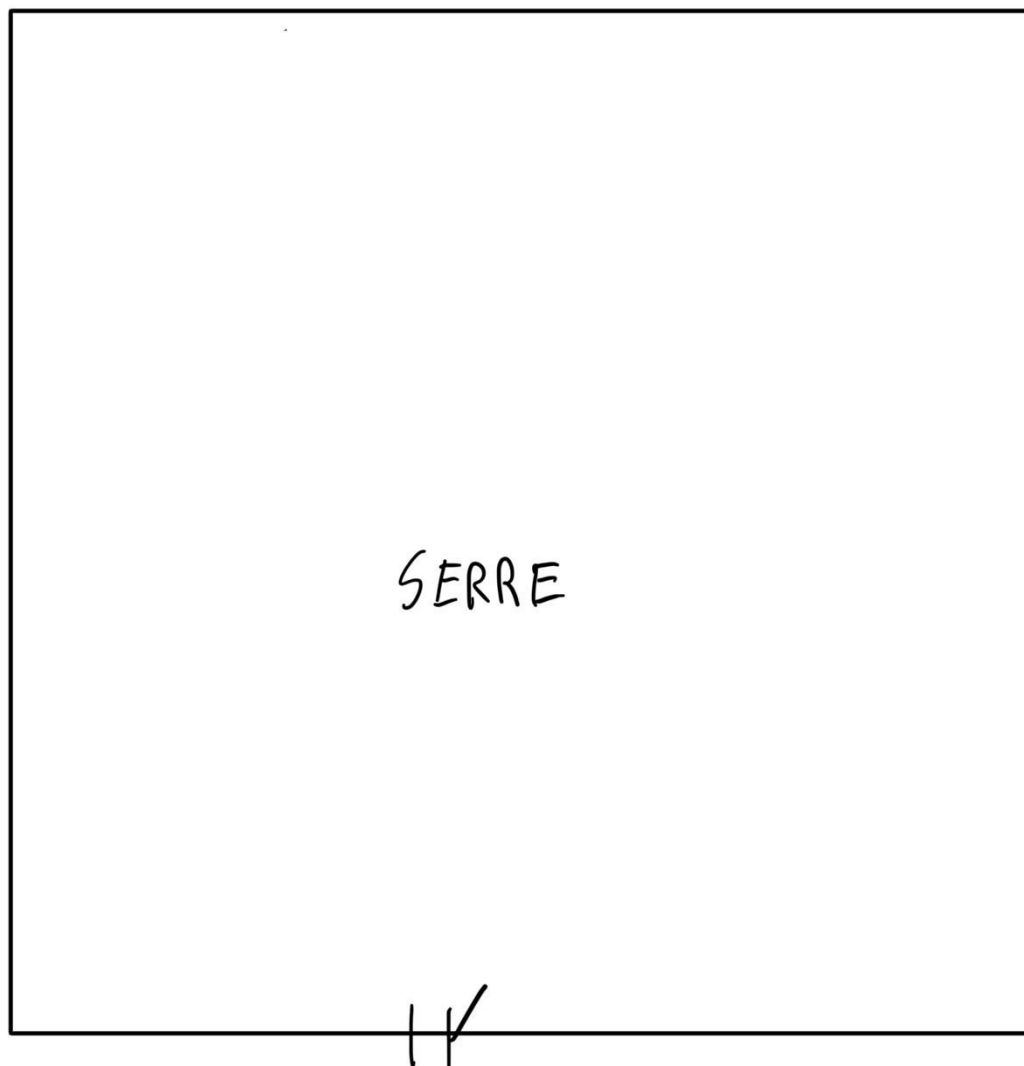
## Plan 3.1: Serre

niks asbest verdacht waargenomen.
