Asbestinventarisatattest

Jan van Nassaustraaf 21, 9600 Ronse

Attestnummer : 20250423-000079.000

Niet-asbestveilig

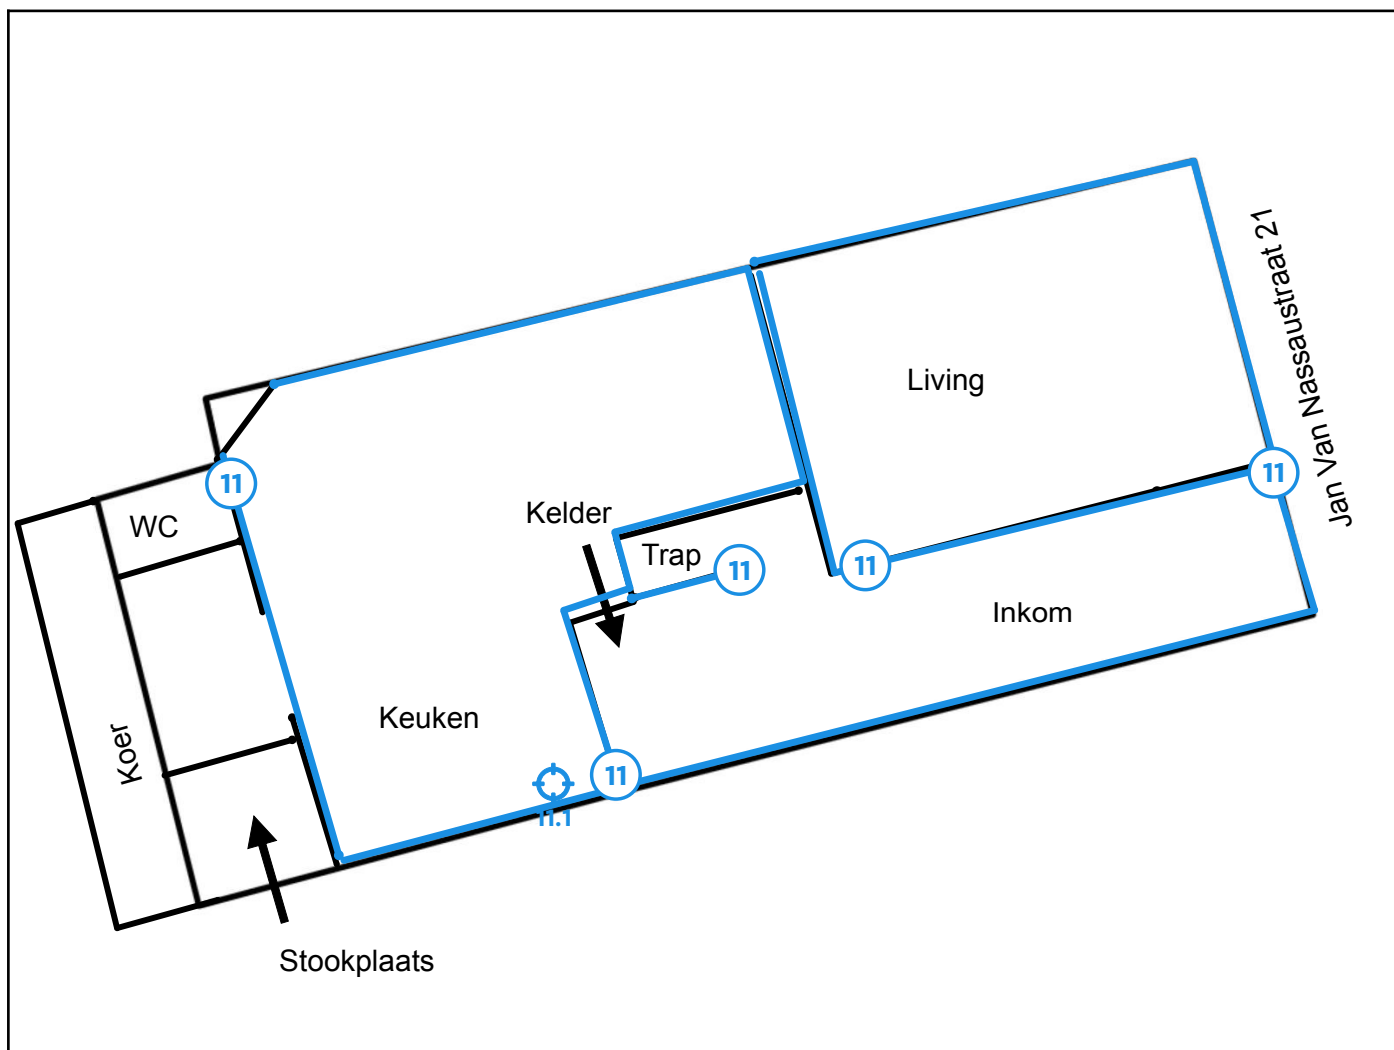
Plan 1.1: Gelijkvloers

Beschrijving	Type	Actie
11. Beploistering op de muren	Geen asbest	-
11.1 Code: M1	Mengmonster	-

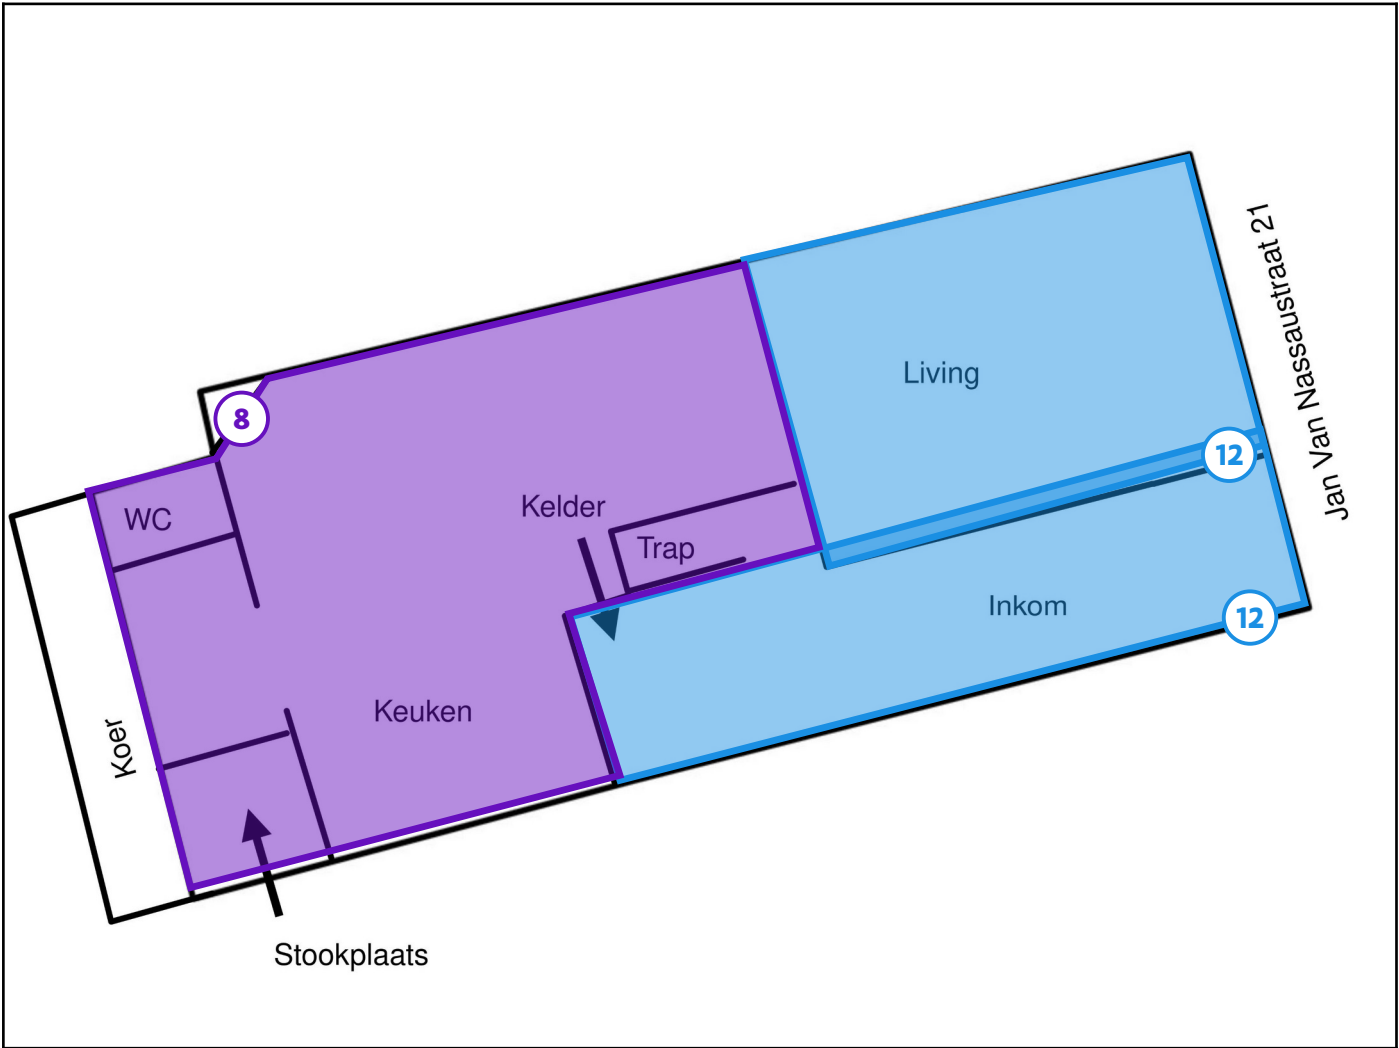
Plan 1.2: Gelijkvloers

Beschrijving	Type	Actie
8. Valse plafonds	Advies	-
12. Bepleistering op de plafonds	Geen asbest	-

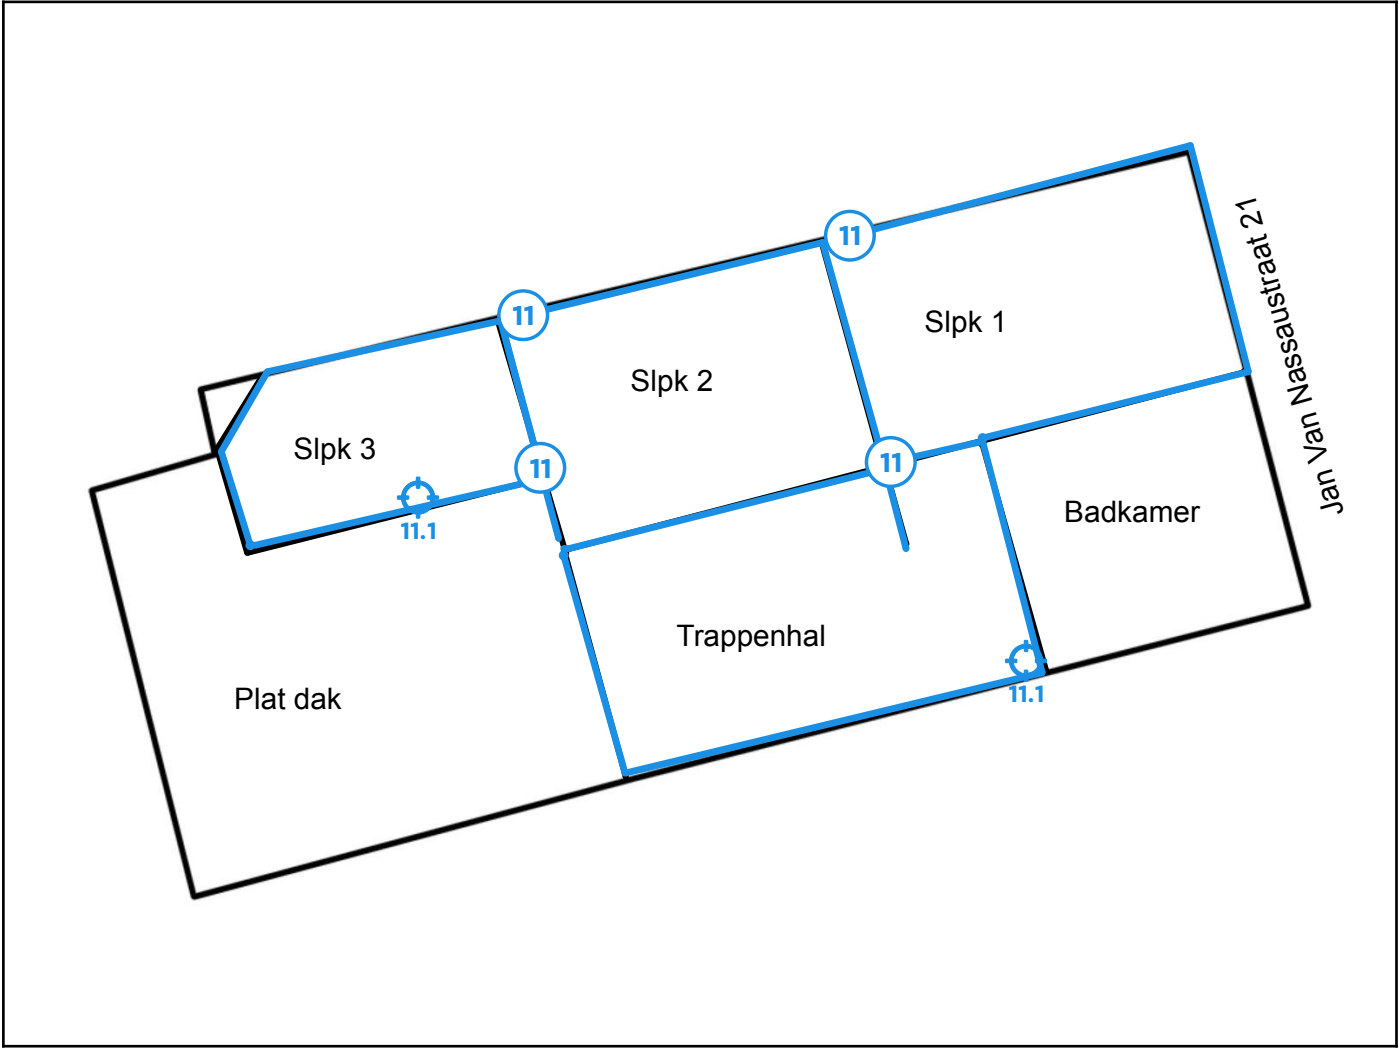
Plan 1.5: Verdieping 1

Beschrijving	Type	Actie
11. Bepoistering op de muren	Geen asbest	-
11.1 Code: M1	Mengmonster	-

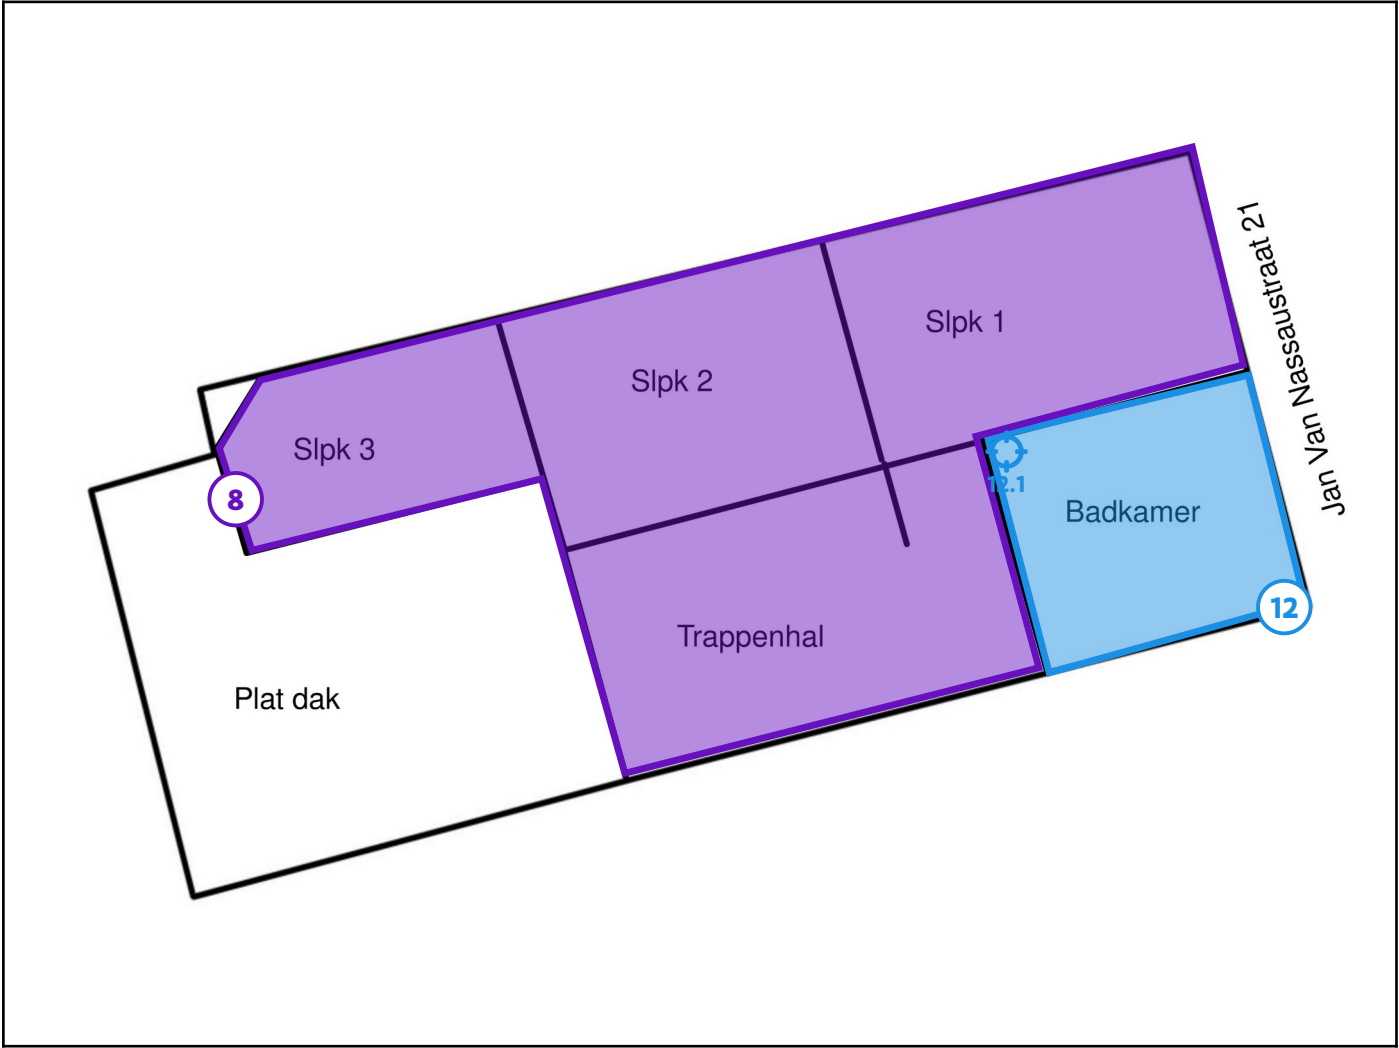
Plan 1.6: Verdieping 1

Beschrijving	Type	Actie
8. Valse plafonds	Advies	-
12. Bepleistering op de plafonds	Geen asbest	-
12.1 Code: M2	Mengmonster	-

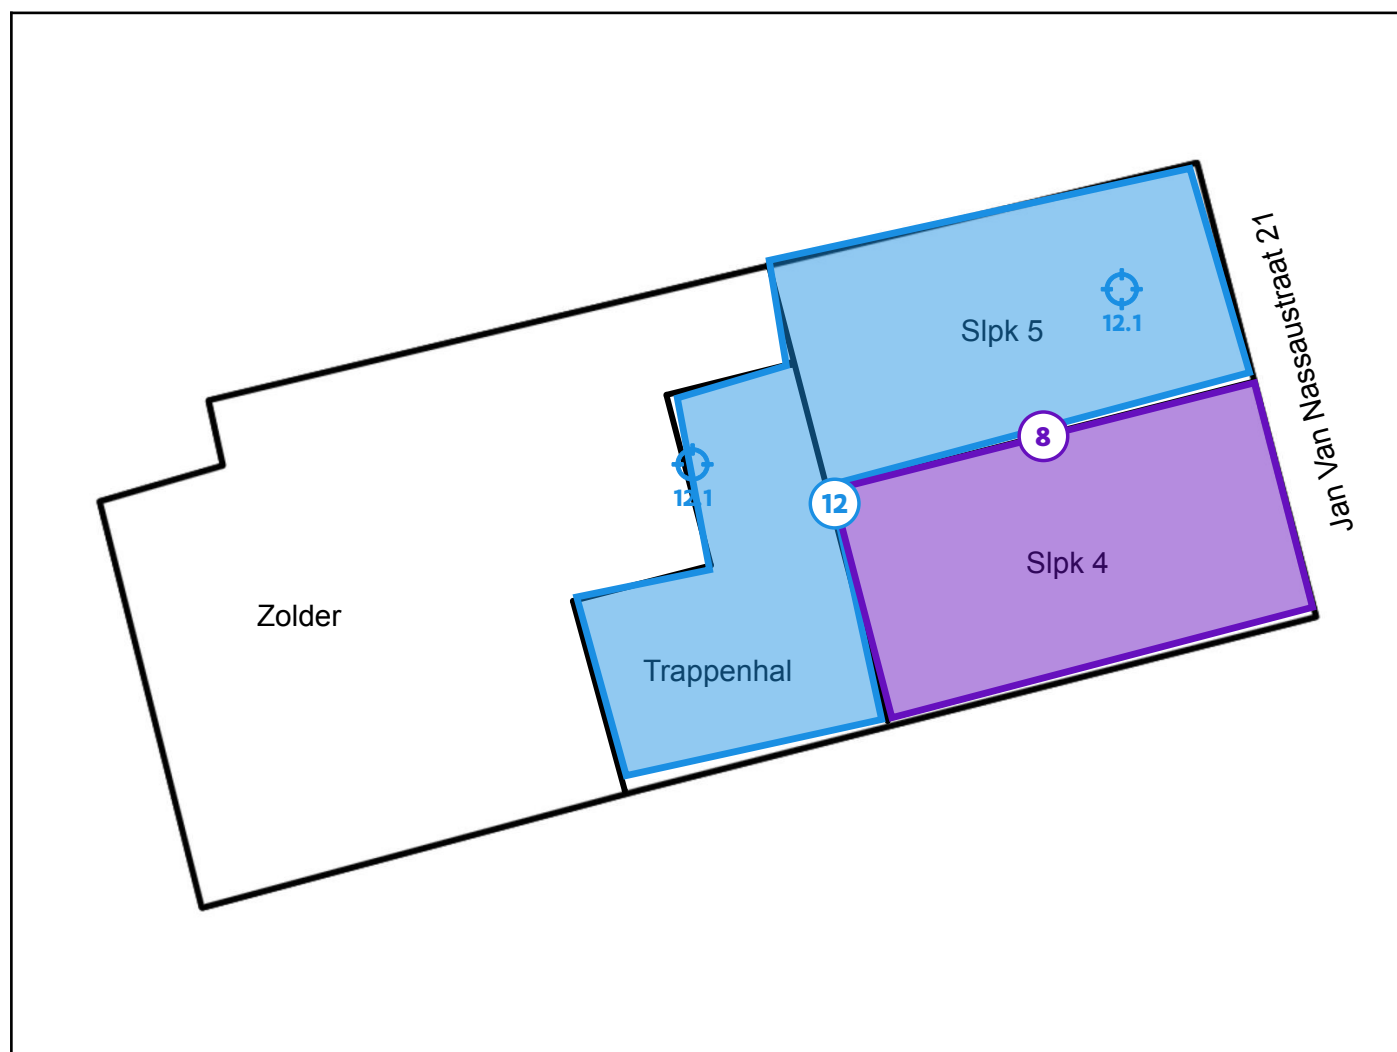
Plan 1.7: Verdieping 2 en zolder

Beschrijving	Type	Actie
8. Valse plafonds	Advies	-
12. Bepleistering op de plafonds	Geen asbest	-
12.1 Code: M2	Mengmonster	-

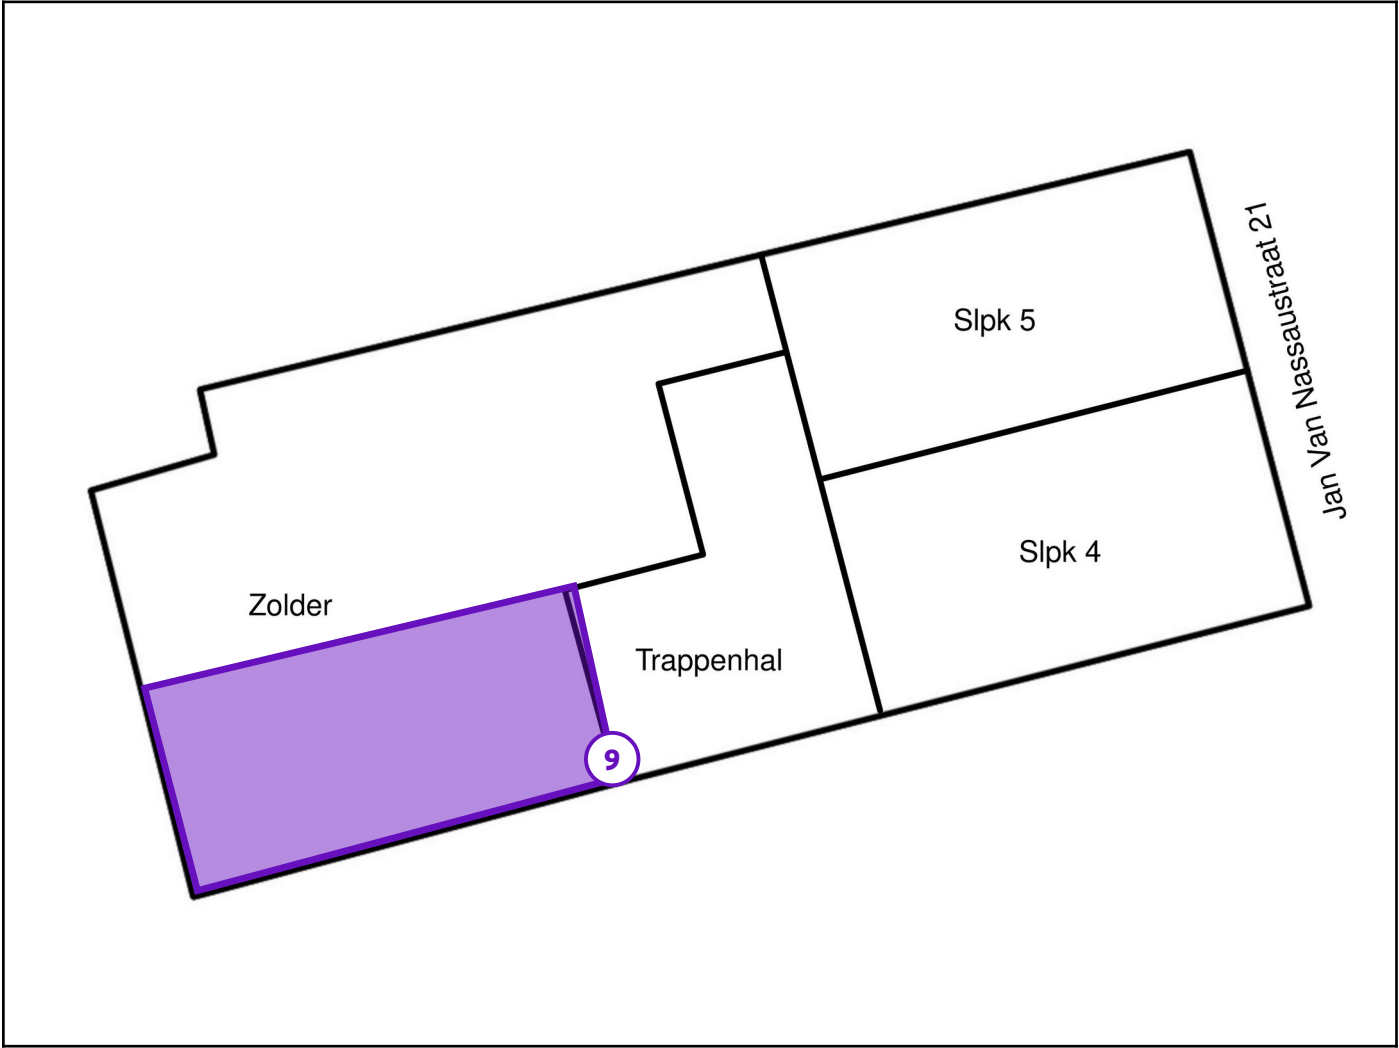
Plan 1.9: Verdieping 2 en zolder

Beschrijving	Type	Actie
9. Zink	Advies	-
