Asbestinventarisatetest

Majoor Van Lierdelaan 39/1, 9500 Geraardsbergen

Attestnummer : **20241123-000022.000**

Uitgegeven op : **23.11.2024**

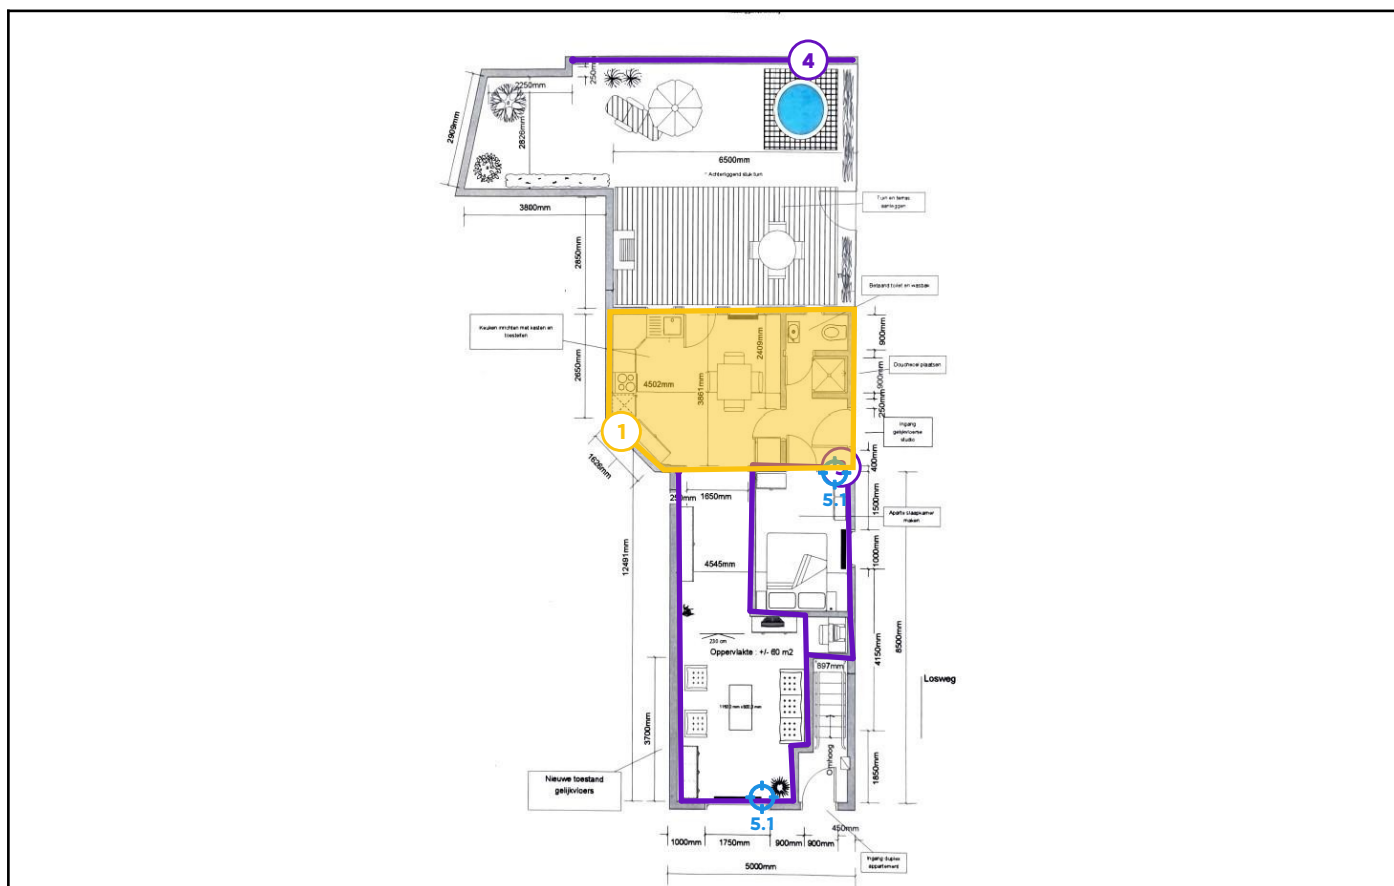
Plan 1.1: Hoofdgebouw- bus 1 - verd. +0

Beschrijving	Type	Actie
1. Hoofdgebouw - bus 1 - verbouwing 2005	Uitsluiting	-
3. Hoofdgebouw - bus 1 - lijm achter plinten	Advies	-
4. Hoofdgebouw - bus 1 - Afwerking muur burens	Advies	-
5. Hoofdgebouw - bus 1 - pleisterwerk muren	Geen asbest	-
5.1 Code: M1	Mengmonster	-

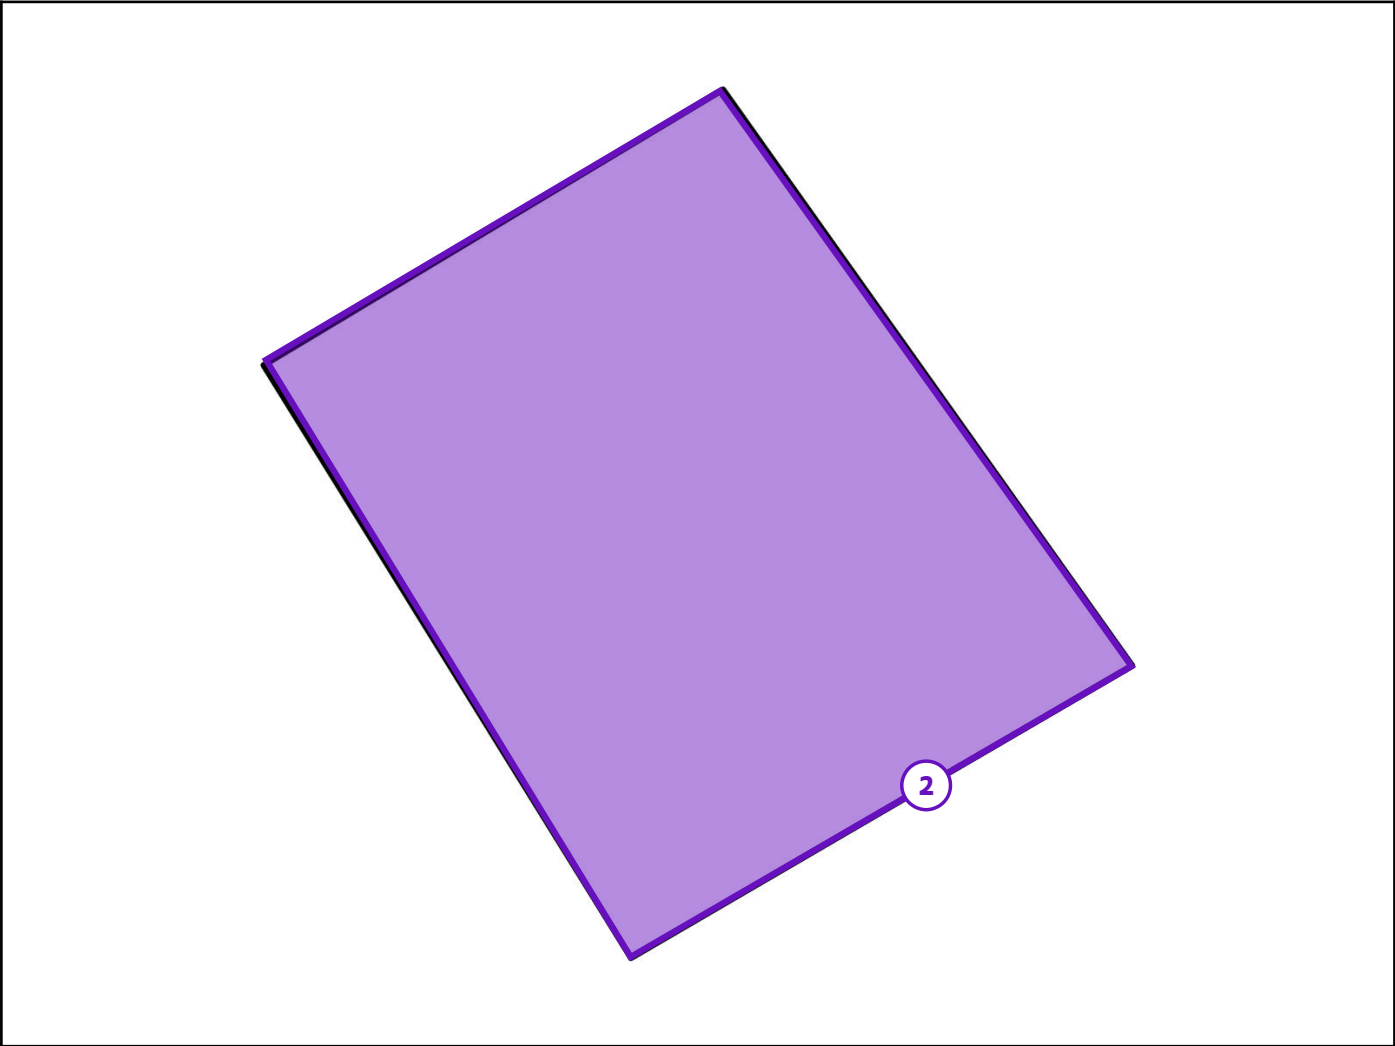
Plan 2.1: Tuinhuis - plan

Beschrijving	Type	Actie
2. Bijgebouw - bus 1	Advies	-
