Asbestinventarisatetest

Majoor Van Lierdelaan 39/2, 9500 Geraardsbergen

Attestnummer : 20241123-000021.000

Uitgegeven op : 23.11.2024

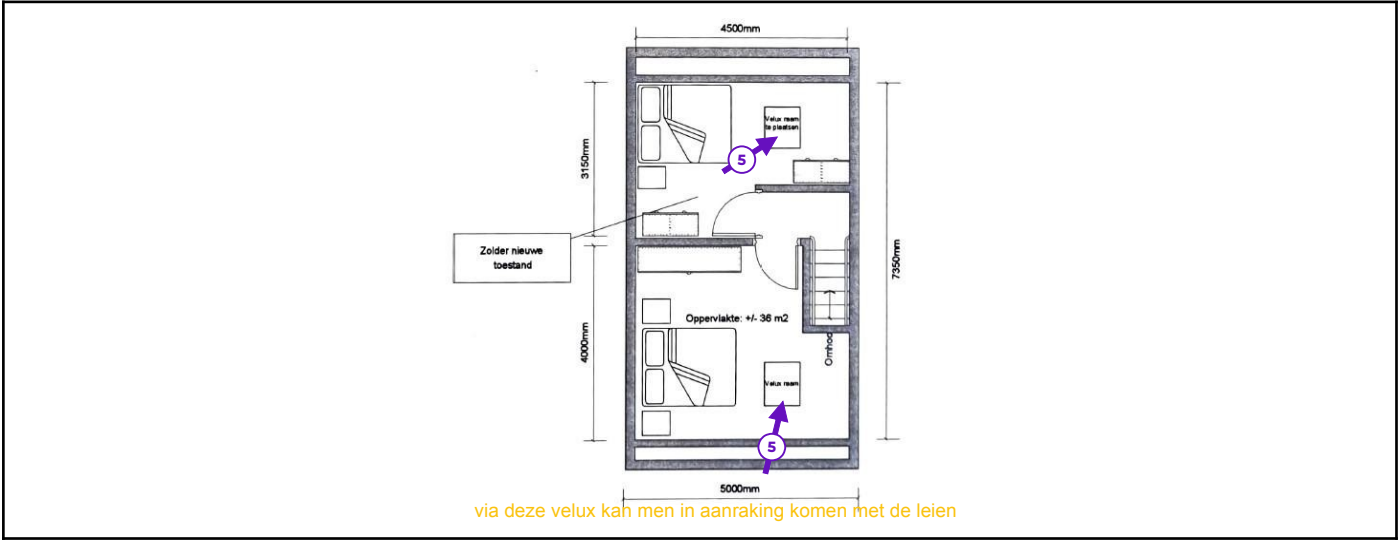
Plan 1.2: Hoofdgebouw- bus 2 - verd. +2

| Beschrijving | Type | Actie |
|---|---|---|
| 5. Hoofdgebouw - bus 2 - dakbedekking | Advies | - |

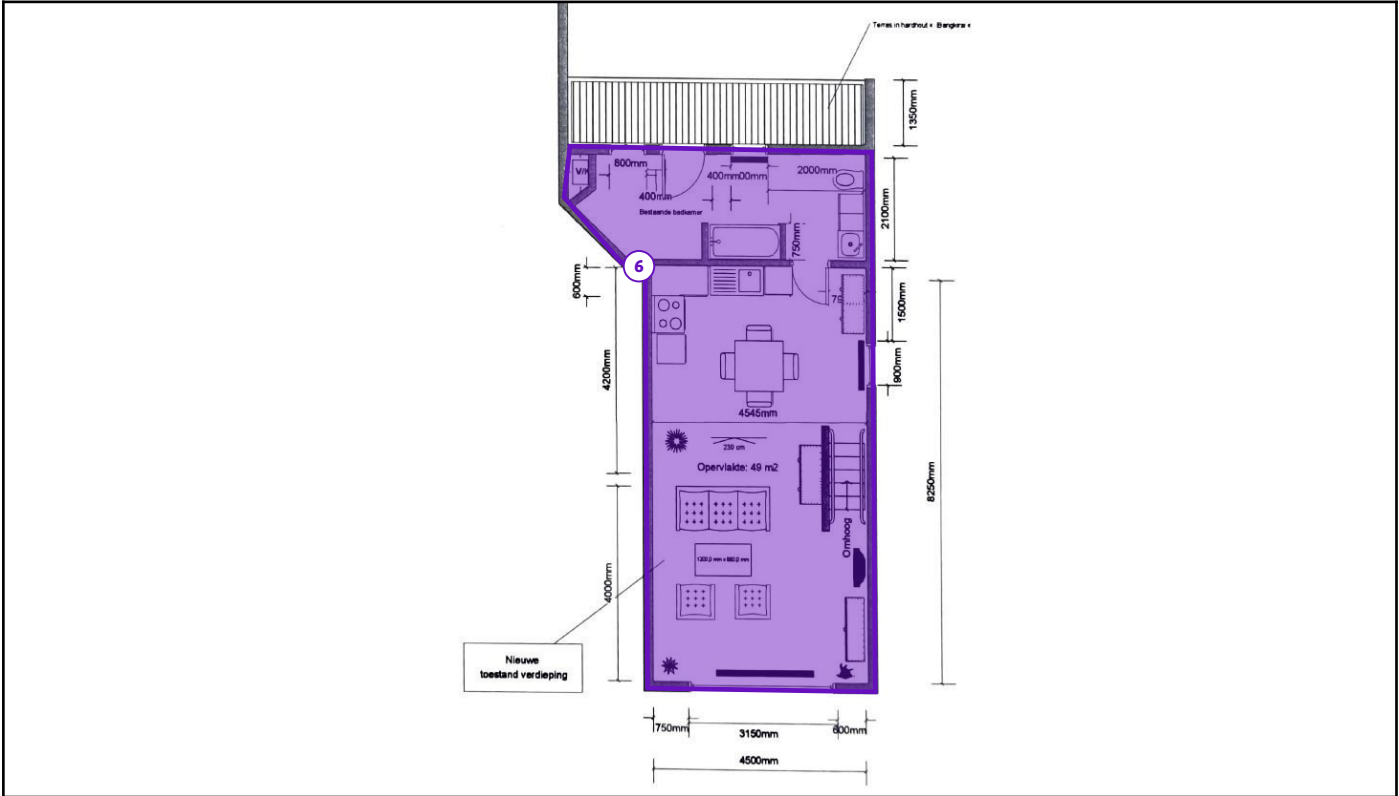
Plan 1.3: Hoofdgebouw- bus 2 - verd. +1 - pleisterwerk

| Beschrijving | Type | Actie |
|--|---|---|
| 6. Hoofdgebouw - bus 2 - pleisterwerk muren en plafond | Advies | - |
