Asbestinventarisatetest

Majoor Van Lierdelaan 39, 9500 Geraardsbergen
Gemeenschappelijke delen

Attestnummer : 20241123-000024.000

Uitgegeven op : 23.11.2024

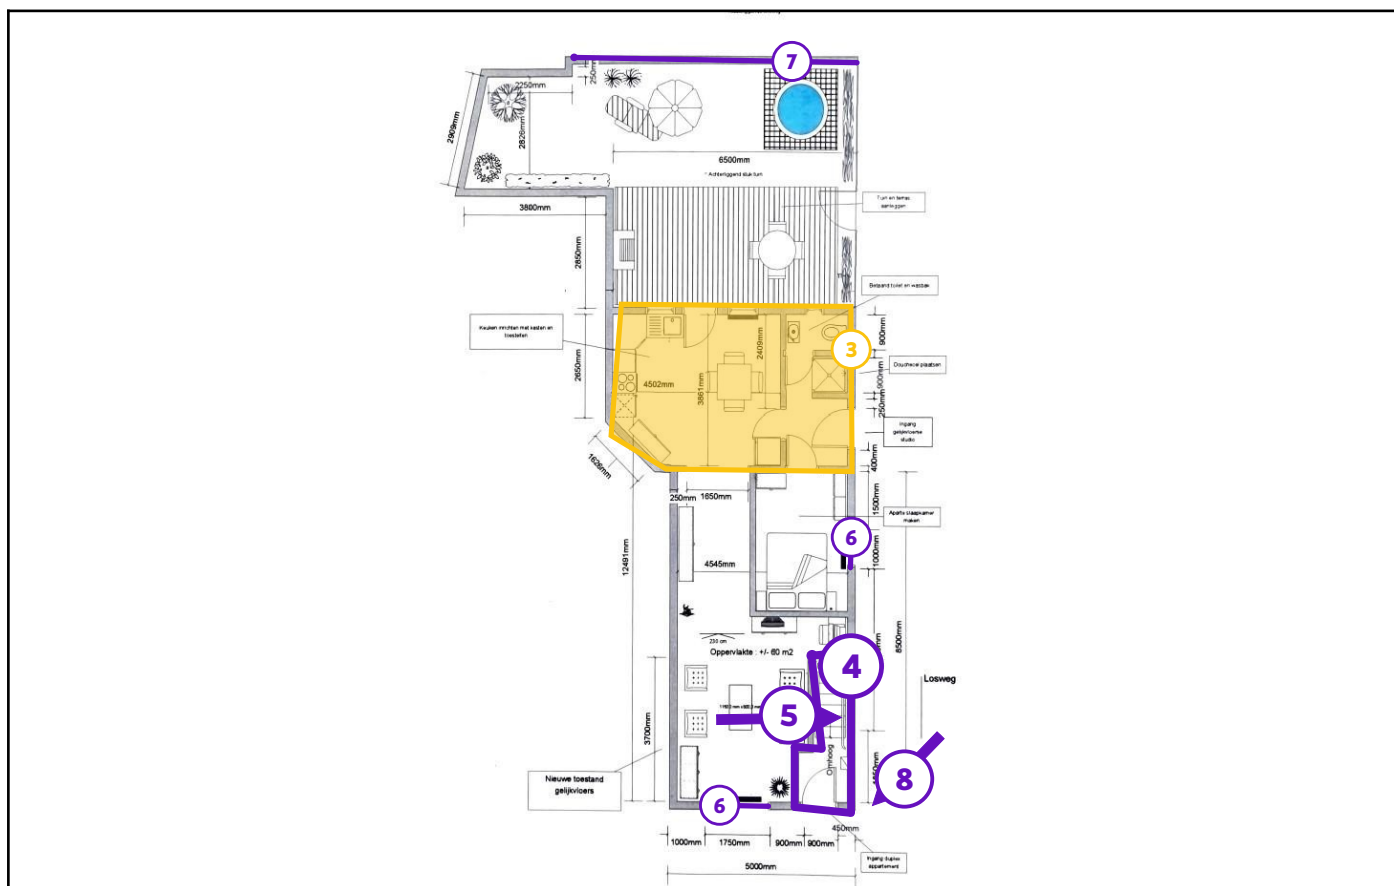
Plan 1.1: Hoofdgebouw- gemeenschappelijke delen - verd. +0

Beschrijving	Type	Actie
3. Hoofdgebouw - gemene delen - uitbreiding 2005	Uitsluiting	-
4. Gemene delen - afwerkingen muren en plafond	Advies	-
5. Gemene delen - tellers elektriciteit	Advies	-
6. Gemene delen - mastiek ramen	Advies	-
7. Gemene delen - afwerking muur burens	Advies	-
8. Gemene delen - rioleringsbuizen	Advies	-

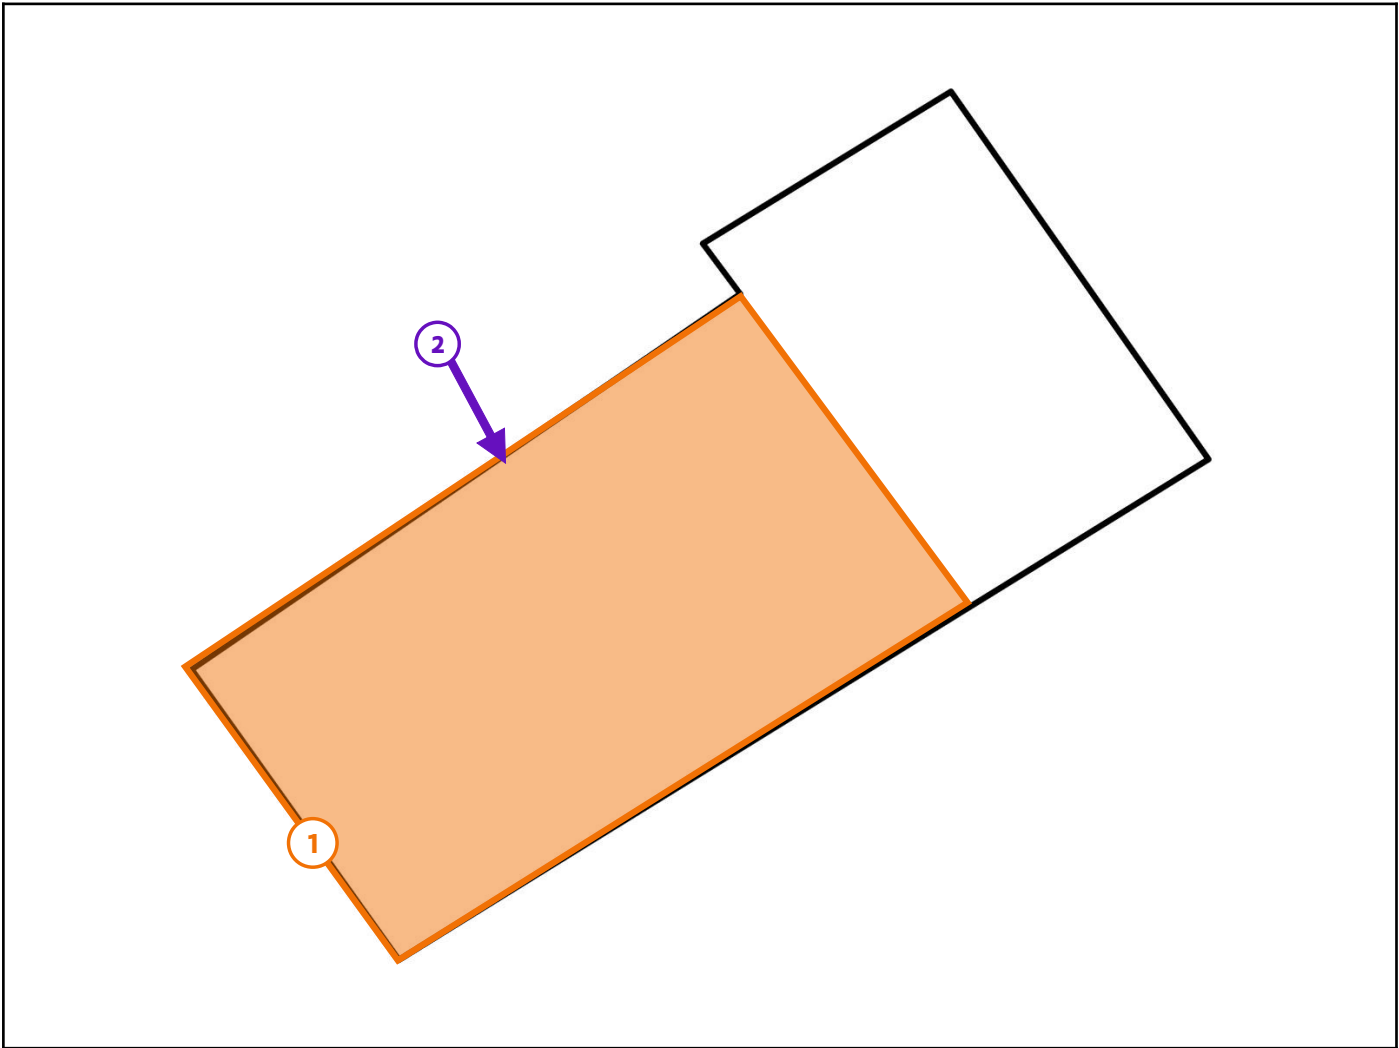
Plan 1.2: Hoofdgebouw plan

Beschrijving	Type	Actie
1. Gemene delen - dakbedekking	Asbestmateriaal	Verwijderen
2. Hoofdgebouw - gemene delen - schouw	Beperking	-

Eindbeoordeling materiaalrisico	Verhoogd materiaalrisico en/of verhoogde kans op vezelvrijgave
Opmerking	Omwille van het feit dat het om een buitentoepassing gaan, dient men ervan uit te gaan dat deze toepassing matig beschadigd is en dit omwille van de inwerkende weersinvloeden. (= zure regen die de toepassing langzaam maar zeker laat degraderen)

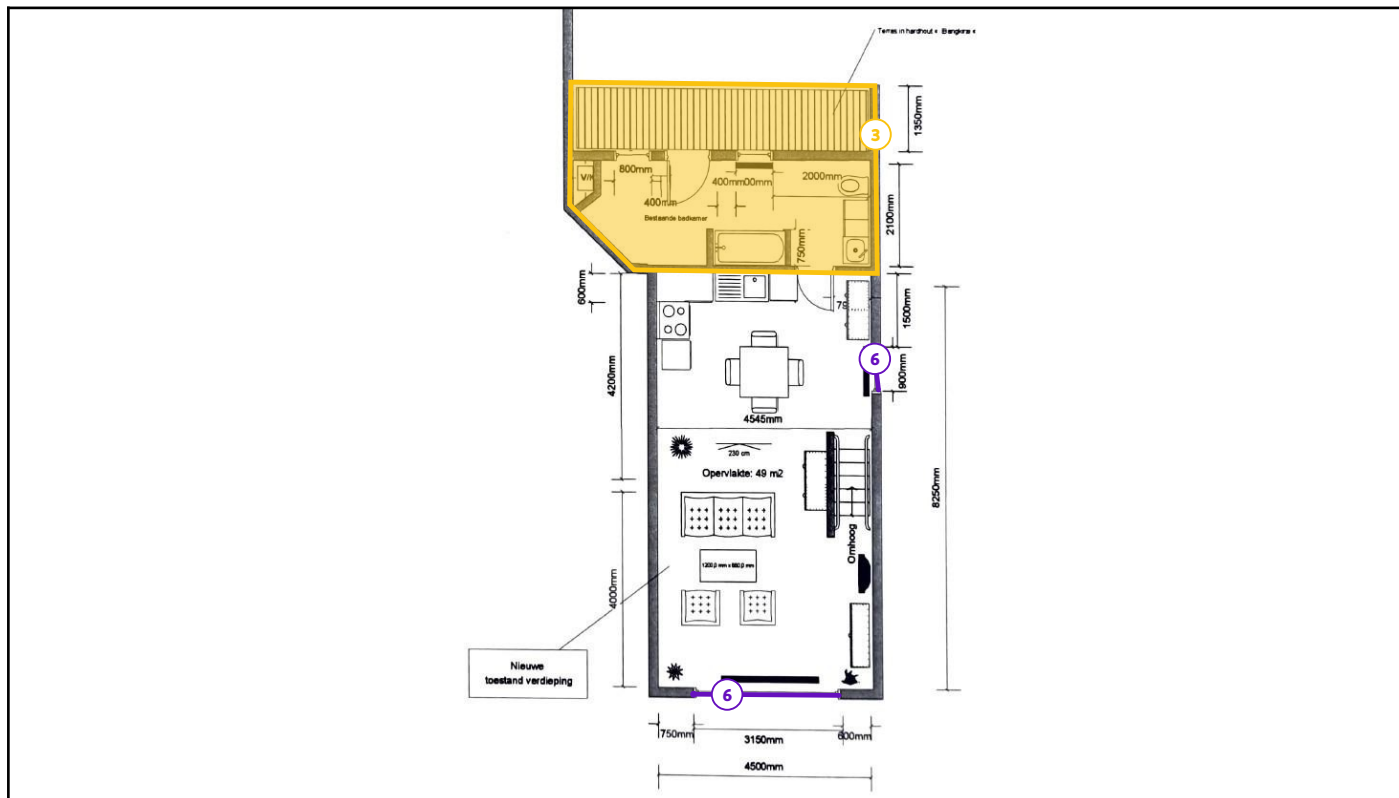
Plan 1.3: Hoofdgebouw- bus 2 - verd. +1

Beschrijving	Type	Actie
3. Hoofdgebouw - gemene delen - uitbreiding 2005	Uitsluiting	-
6. Gemene delen - mastiek ramen	Advies	-
