Asbestinventarisat attest

Brusselsestraat 121, 1840 Londerzeel

Attestnummer : 20250616-000143.000

Niet-asbestveilig

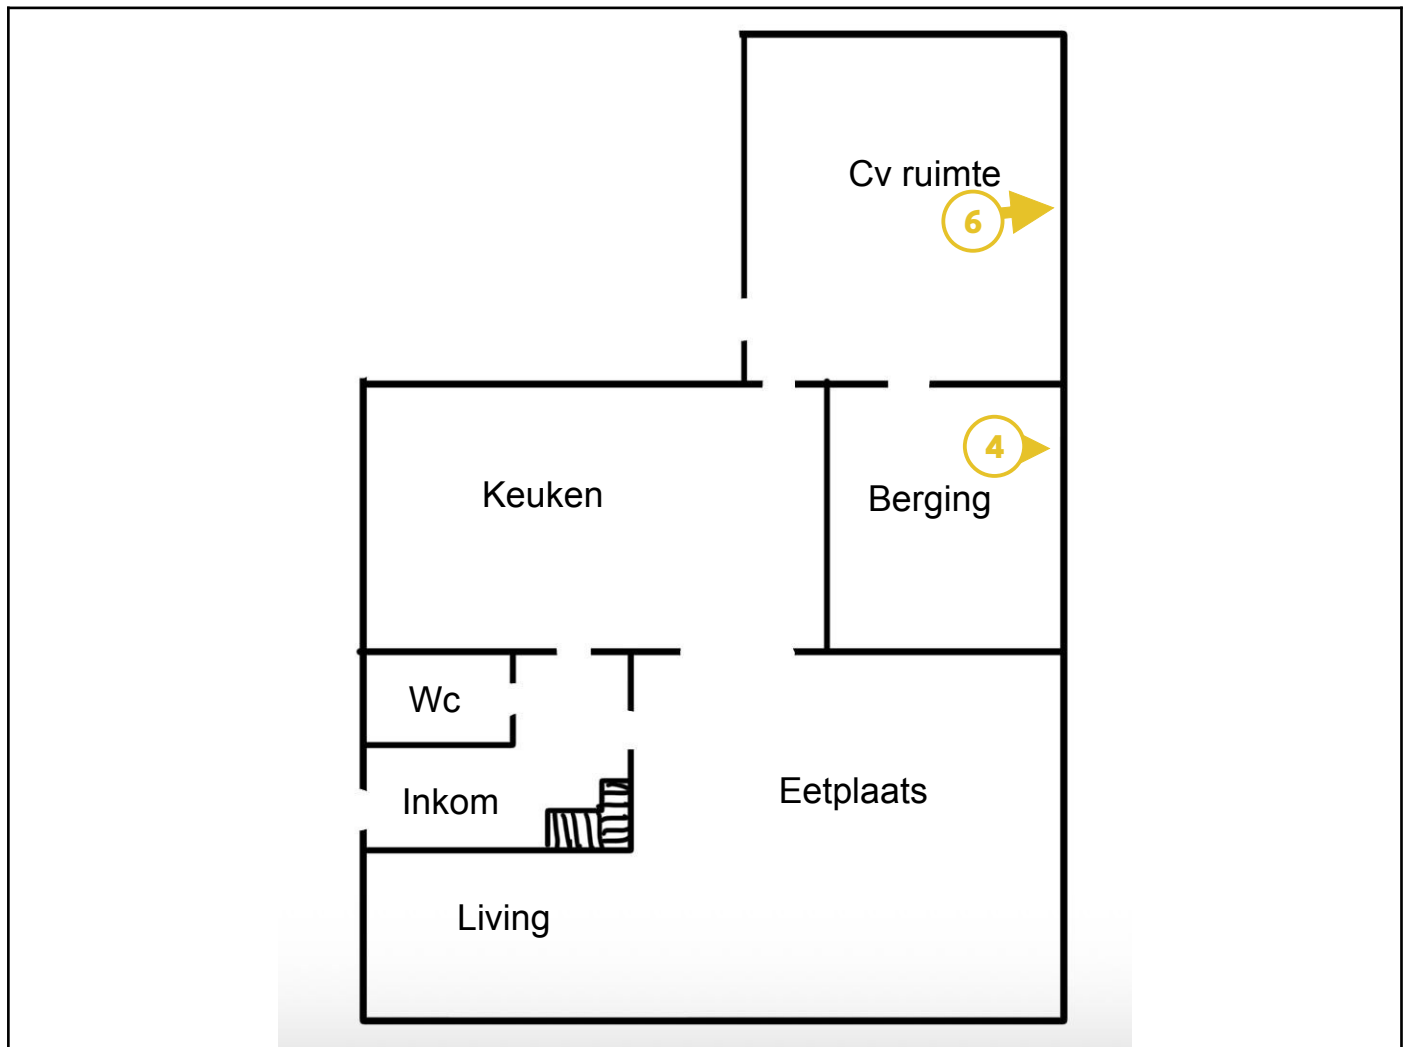
Plan 1.1: Grondplan gelijkvloers

Beschrijving	Type	Actie
4. Elektrische teller	Asbestmateriaal	Zorgvuldig beheren
6. Elektrische schakelaar	Asbestmateriaal	Zorgvuldig beheren

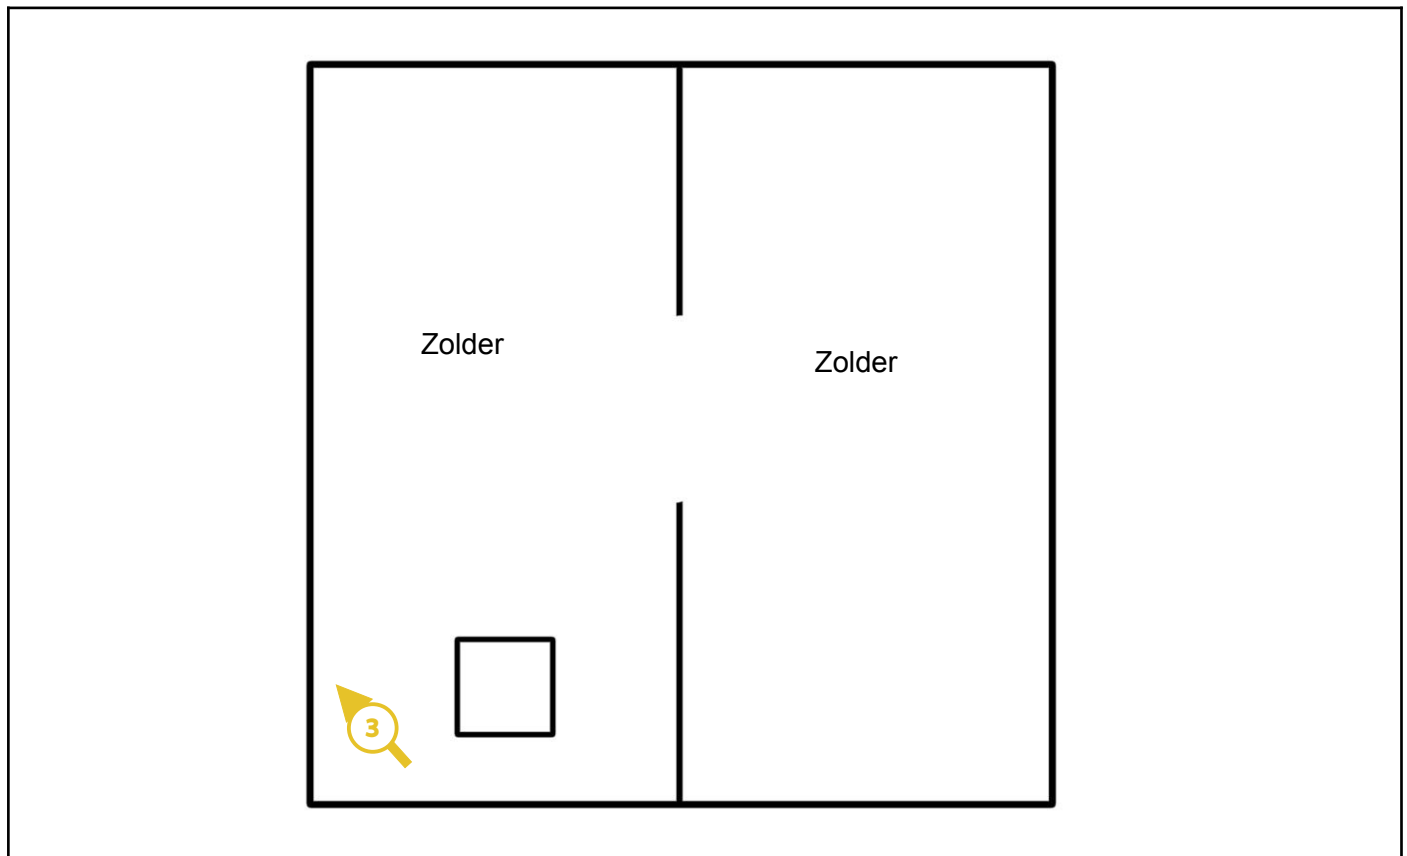
Plan 1.5: Grondplan zolder

Beschrijving	Type	Actie
3. Buis op zolder	Asbestmateriaal	Zorgvuldig beheren

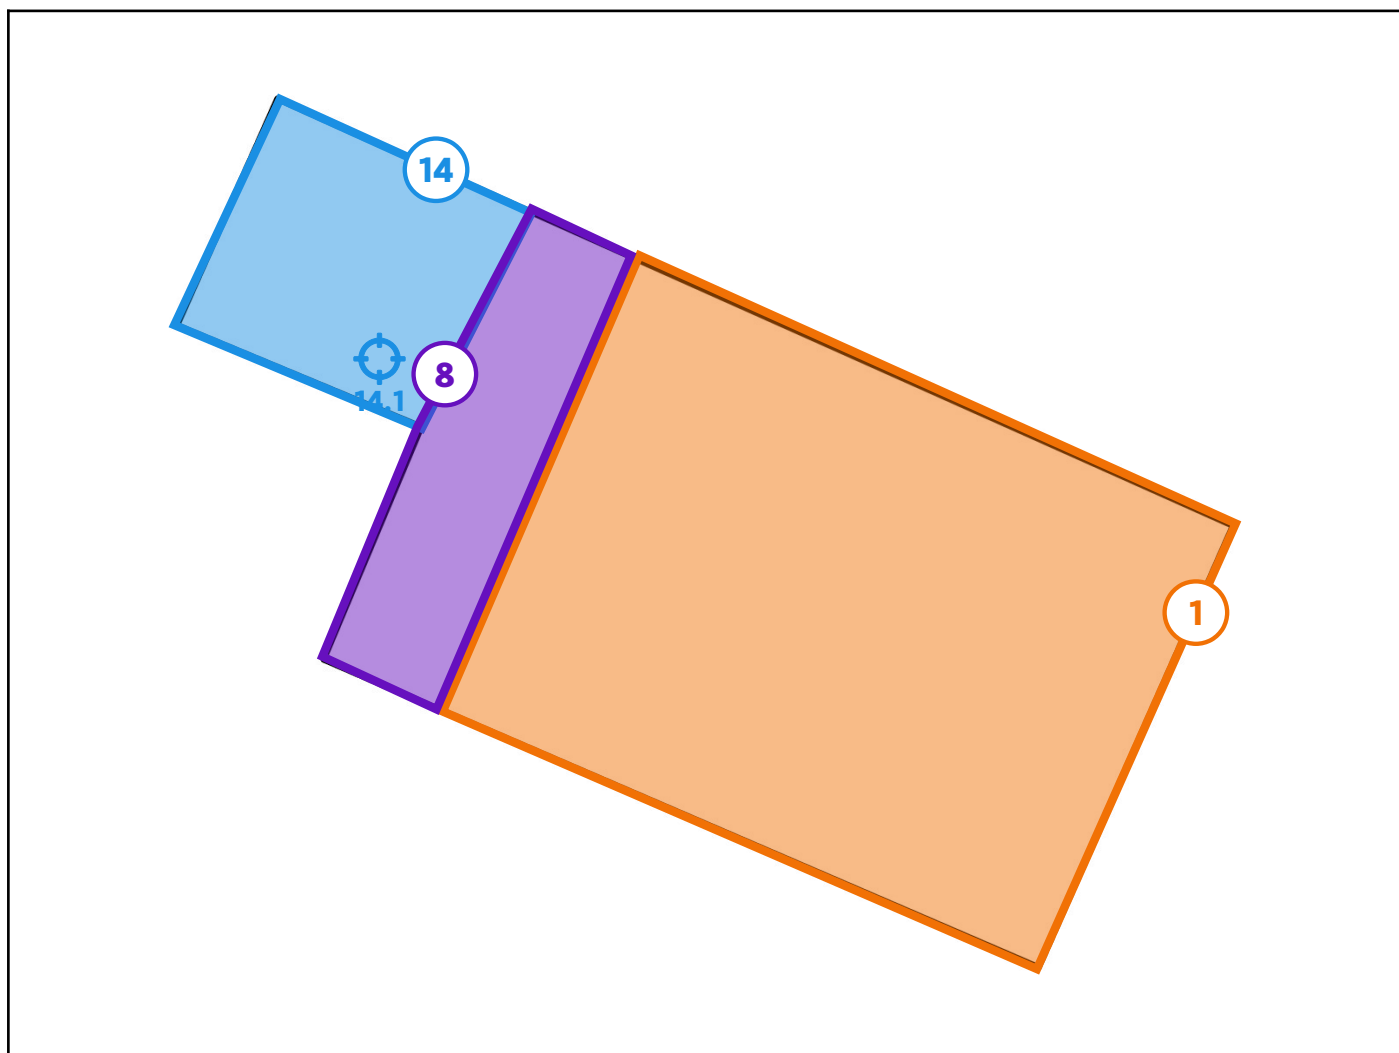
Plan 1.8: Woning plan

Beschrijving	Type	Actie
1. Schuin dak woning	Asbestmateriaal	Verwijderen
8. Bakgoot schuin dak woning	Advies	-
14. Plat dak achterbouw woning	Geen asbest	-
14.1 Code: 47814/01	Puntmonster	-

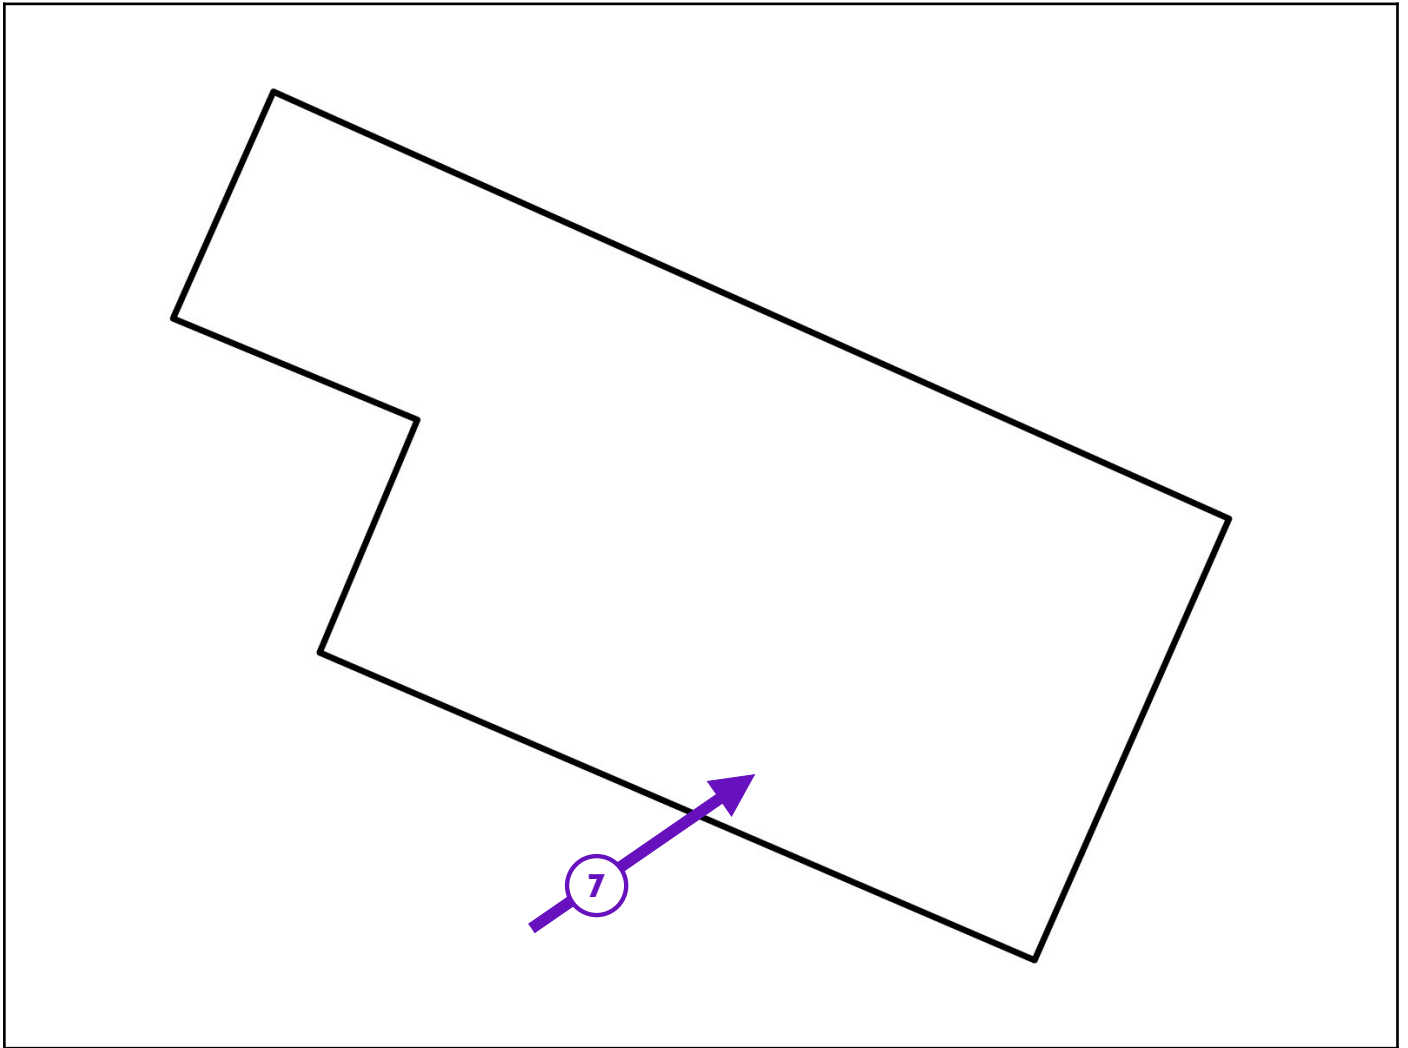
Plan 1.9: Woning plan

Beschrijving	Type	Actie
7. Schouw	Beperking	-

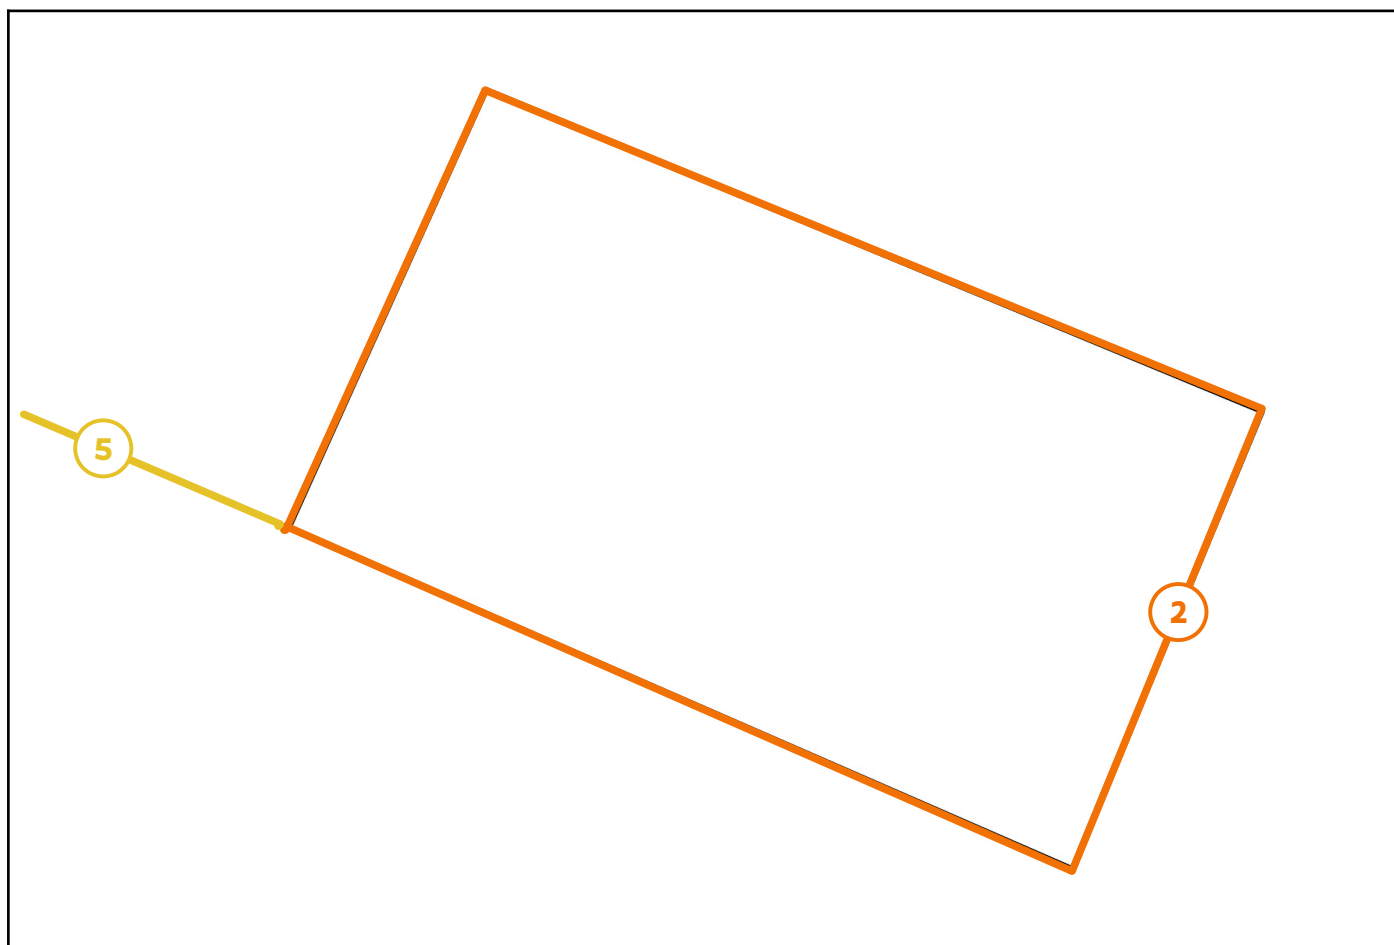
Plan 2.2: Garage plan

Beschrijving	Type	Actie
2. Dekstenen plat dak garage	Asbestmateriaal	Verwijderen
5. Afboording aan garage	Asbestmateriaal	Zorgvuldig beheren

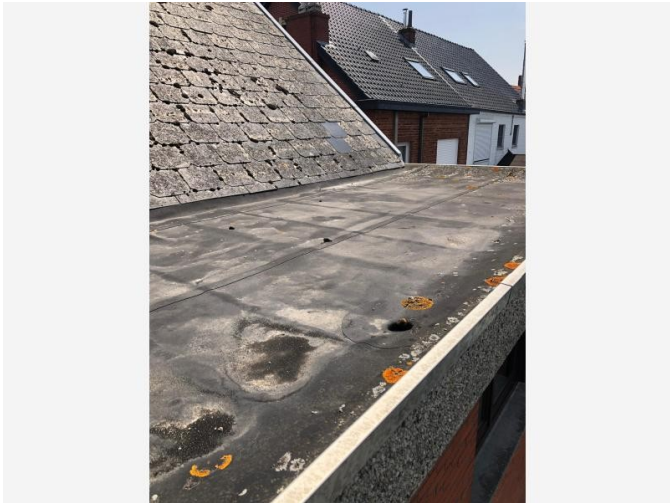
Vrije foto

Het is niet mogelijk om een lei op te heffen zonder schade als ook is de zolder van binnen uit volledig afgewerkt. Hierdoor kunnen er eventueel verdachte materialen die nu niet zichtbaar zijn nog achter zitten.
