Asbestinventarisatetest

Aatstraat 21, 9600 Ronse

Attestnummer : 20250602-000296.000

Uitgegeven op : 02.06.2025

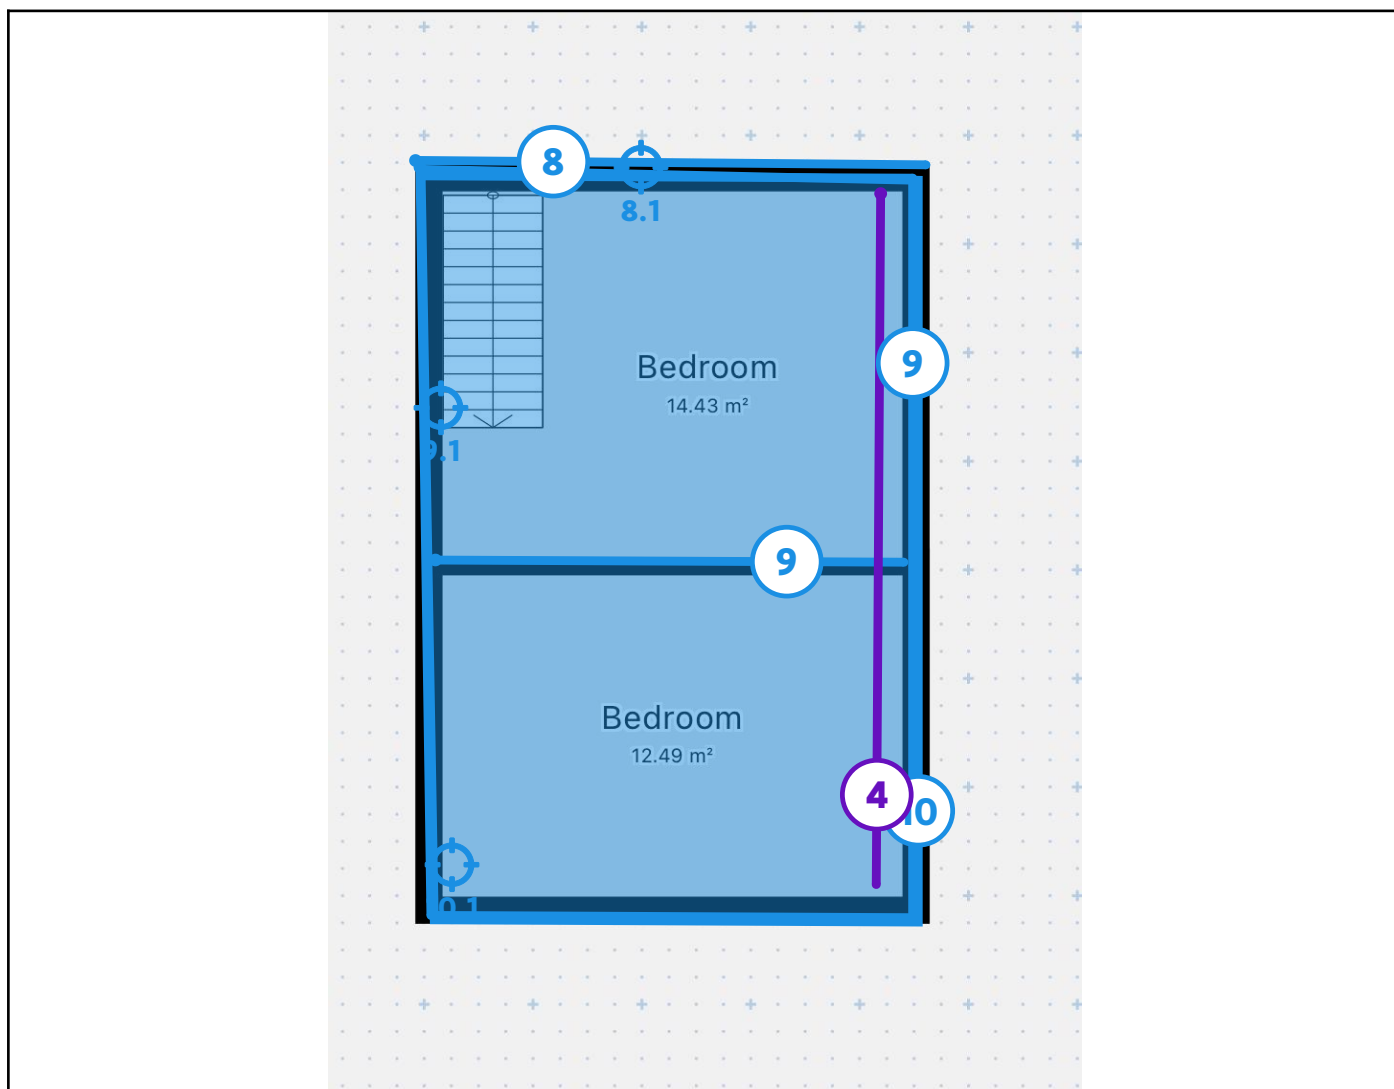
Plan 1.2: 1ste verdiep

Beschrijving	Type	Actie
4. Dichtingen	Advies	-
8. Crepi achtergevel	Geen asbest	-
8.1 Code: ODB-003	Mengmonster	-
9. Pleisterwerk wand	Geen asbest	-
9.1 Code: ODB-001	Mengmonster	-
10. pleisterwerk plafond	Geen asbest	-

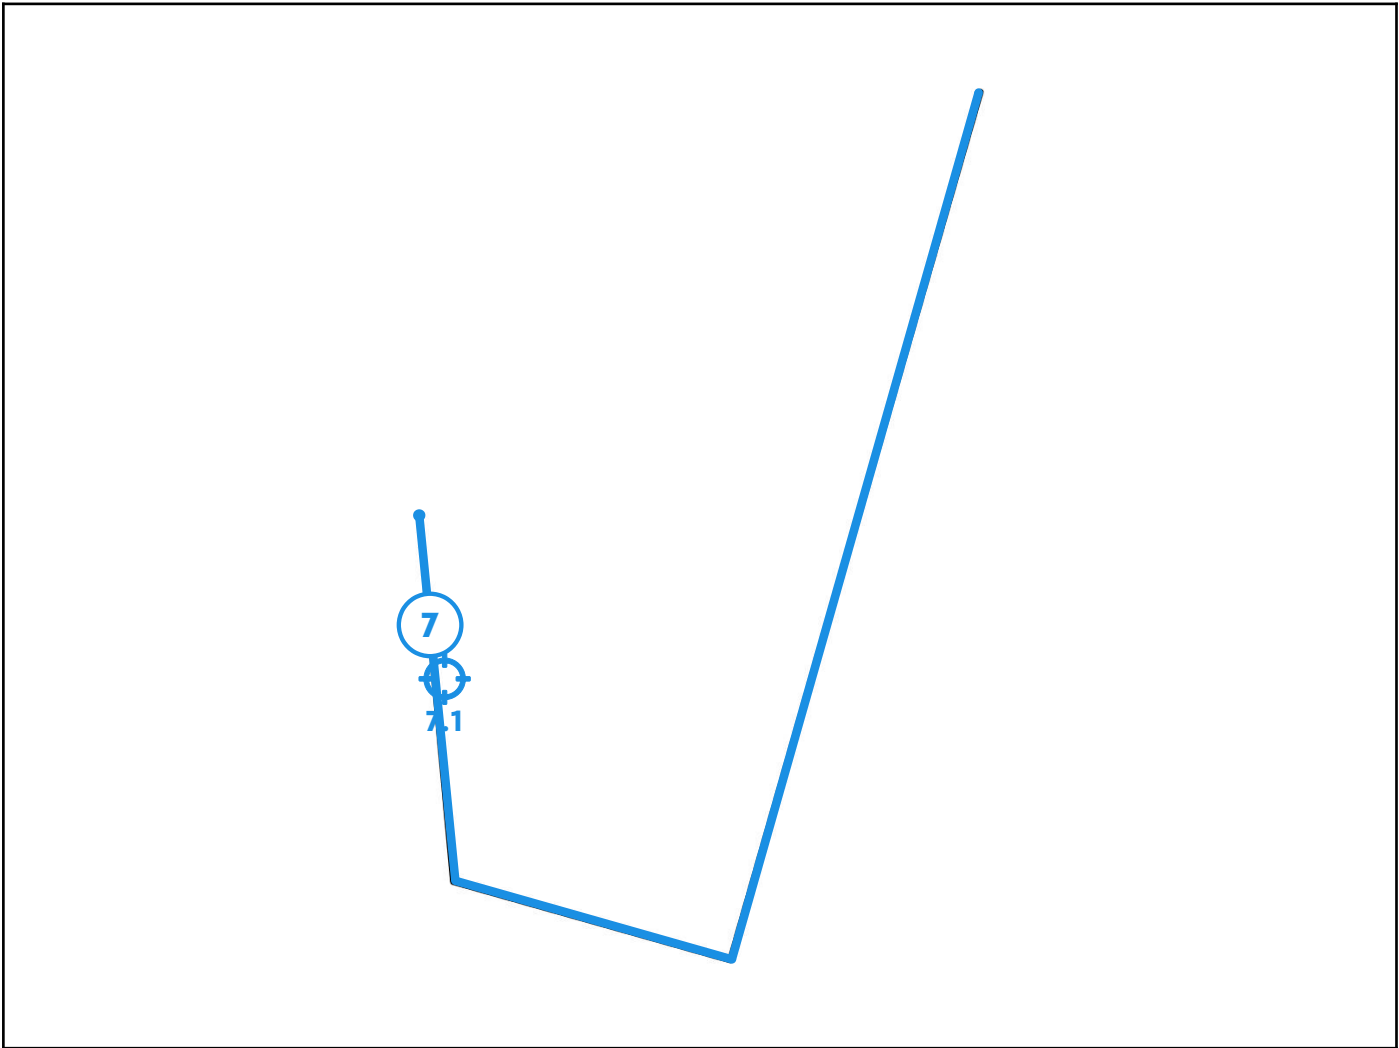
Plan 2.1: Constructie plan

Beschrijving	Type	Actie
7. Cement smeerlaag tuin muren	Geen asbest	-
7.1 Code: ODB-004	Mengmonster	-
