# Asbestinventarisatetest

Smalvoortstraat 73/2, 2300 Turnhout

Attestnummer : 20250616-000361.000

Uitgegeven op : 16.06.2025

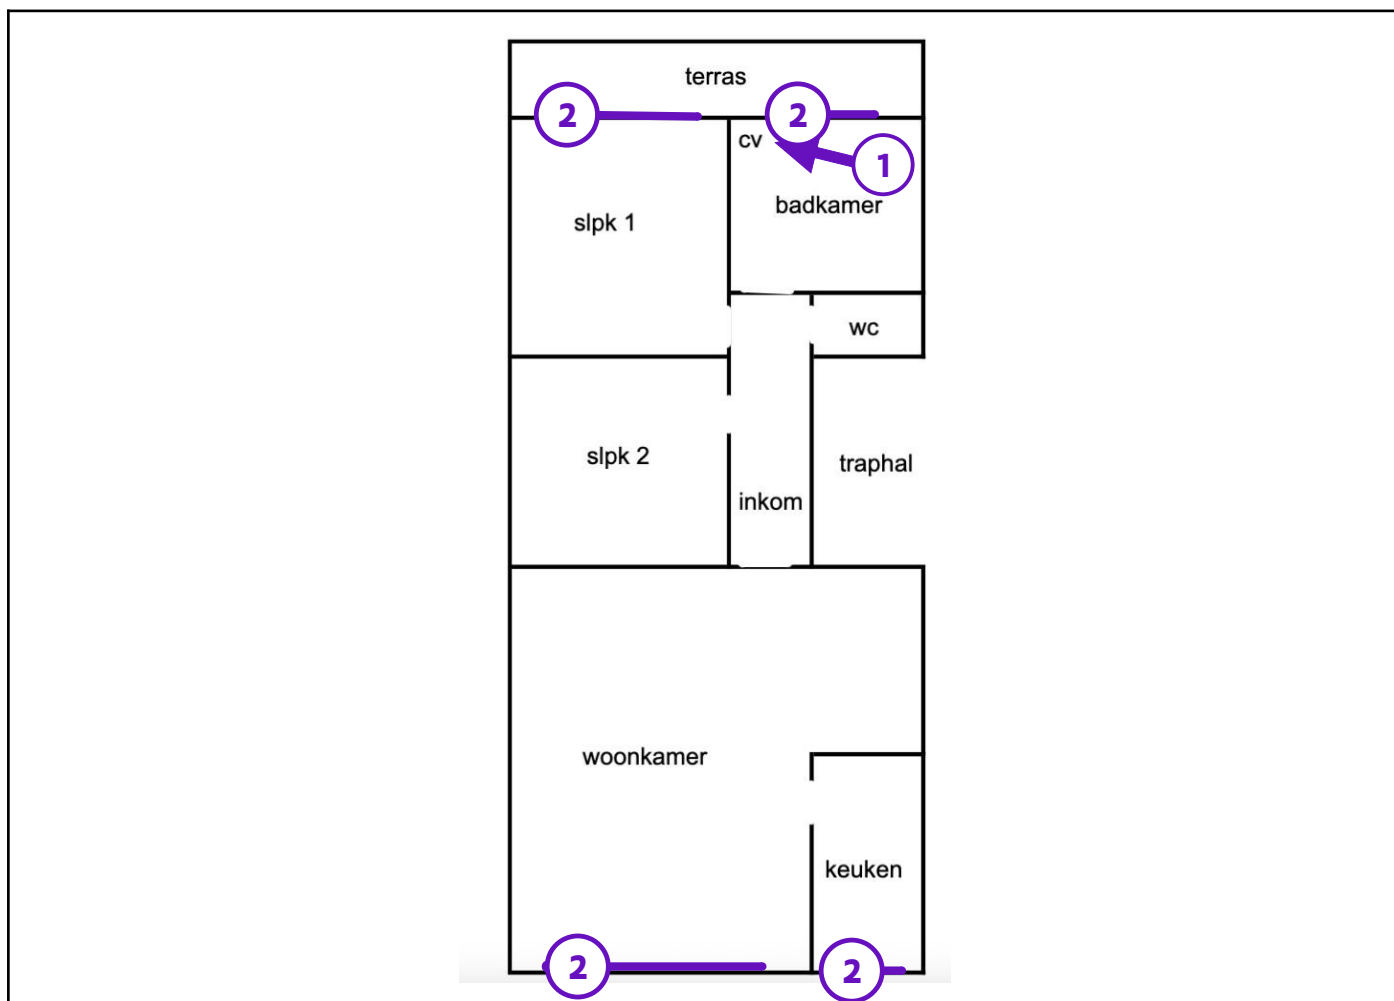
## Plan 1.1: Appartement

Beschrijving	Type	Actie
1. CV-ketel bouwjaar 2011	Advies	-
2. Ramen met flexibele kit	Advies	-

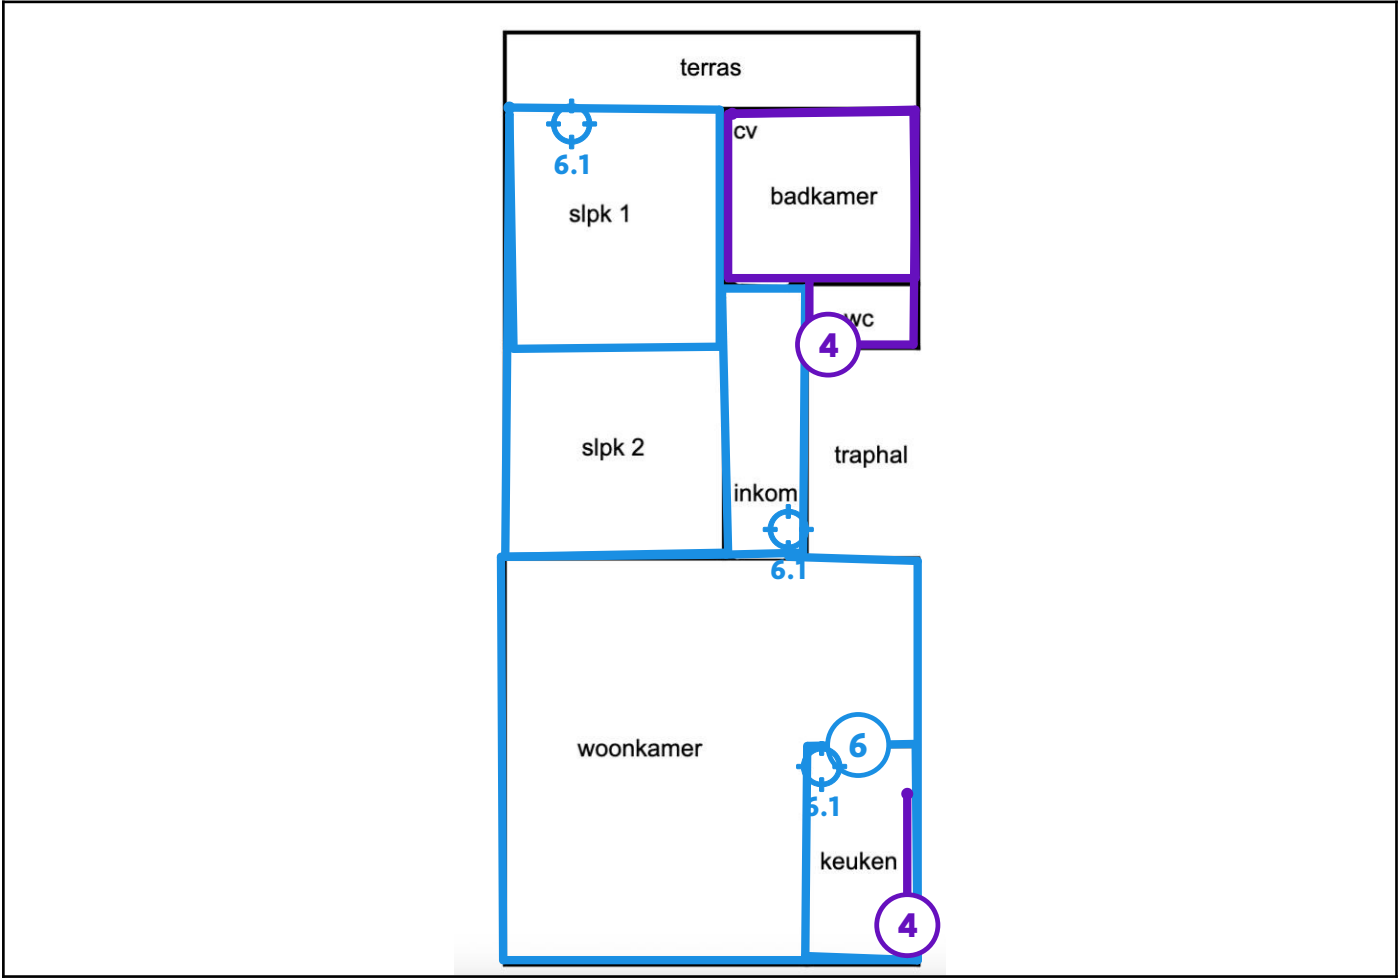
## Plan 1.2: Appartement (wanden)

Beschrijving	Type	Actie
4. Gelijmde faience tegels	Advies	-
6. Pleister wanden	Geen asbest	-
6.1 Code: 1	Mengmonster	-

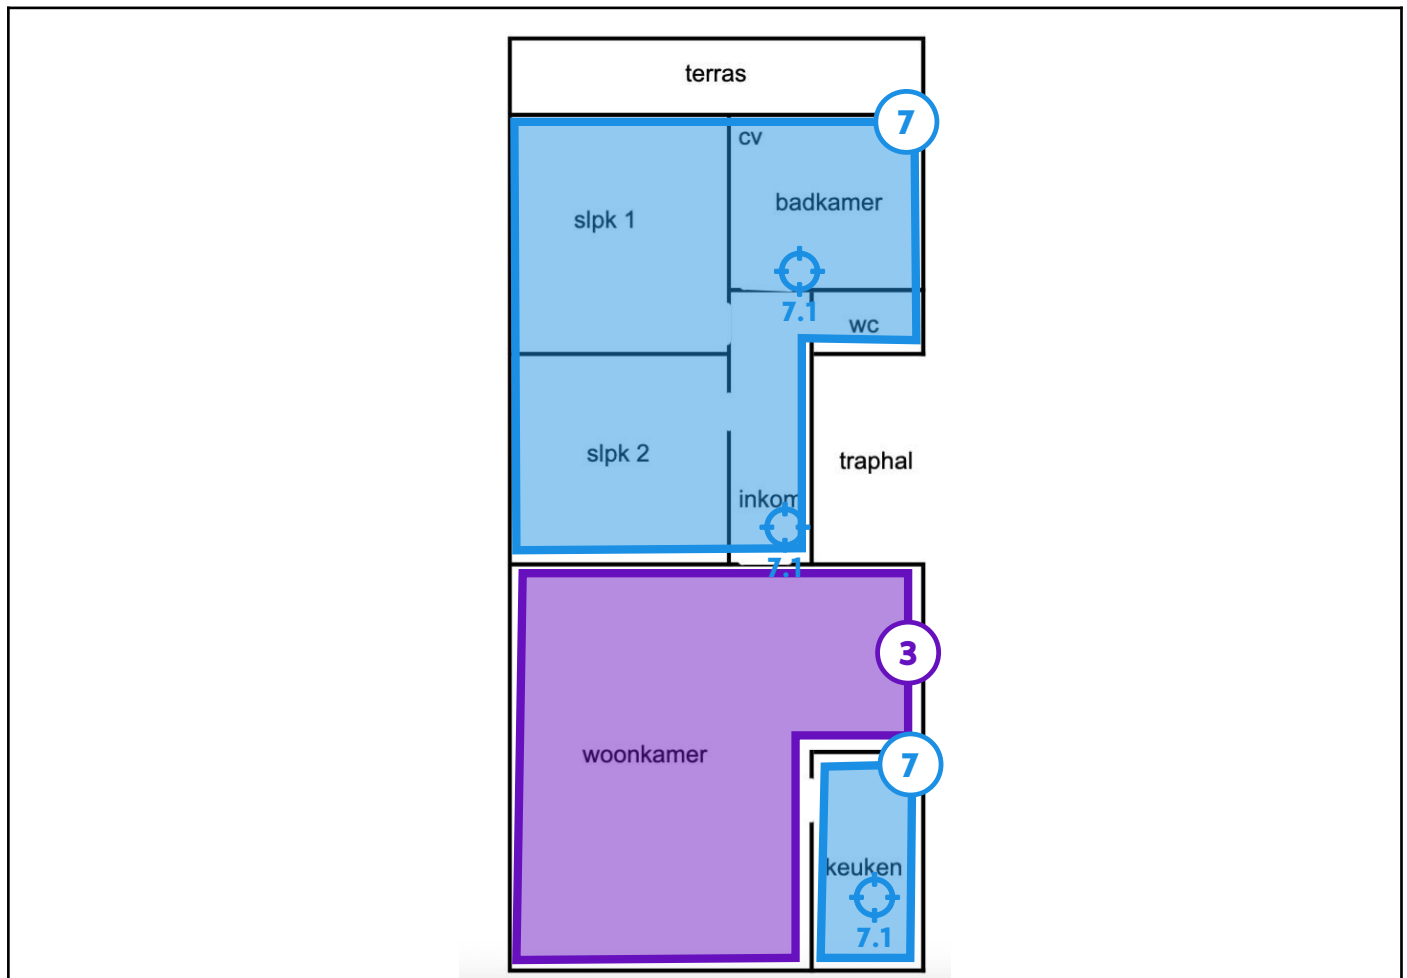
## Plan 1.3: Appartement (plafonds)

Beschrijving	Type	Actie
3. Valse plafonds hout/pvc/gipsplaat	Advies	-
7. Pleister plafonds	Geen asbest	-
7.1 Code: 2	Mengmonster	-

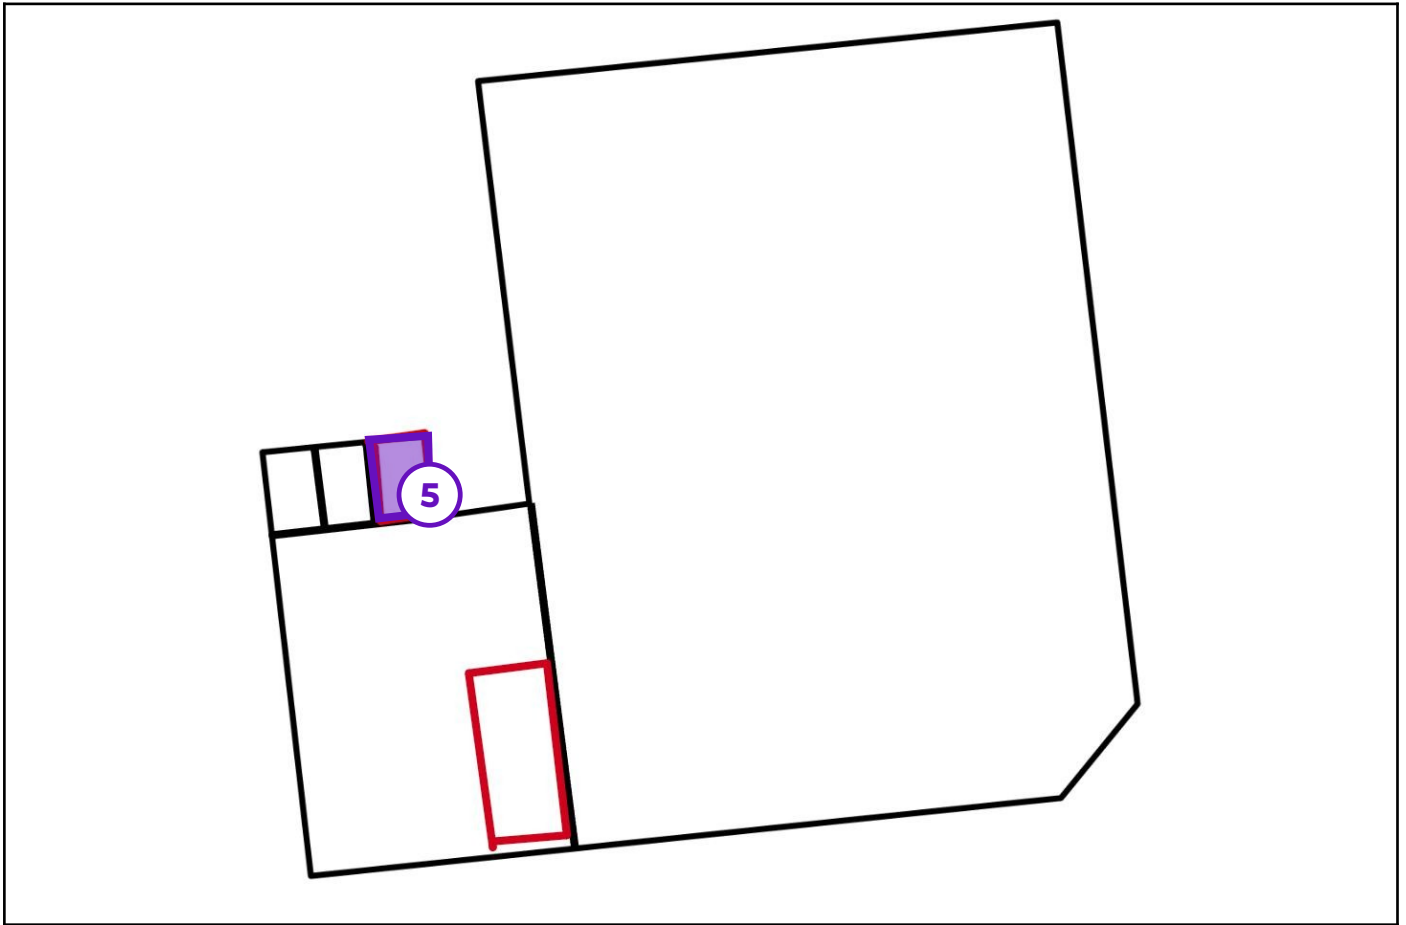
## Plan 2.1: Berging en autostaanplaats

Beschrijving	Type	Actie
5. Berging	Advies	-
