Asbestinventarisatetest

Platanenlaan 28, 1600 Sint-Pieters-Leeuw

Attestnummer : 20250611-000473.000

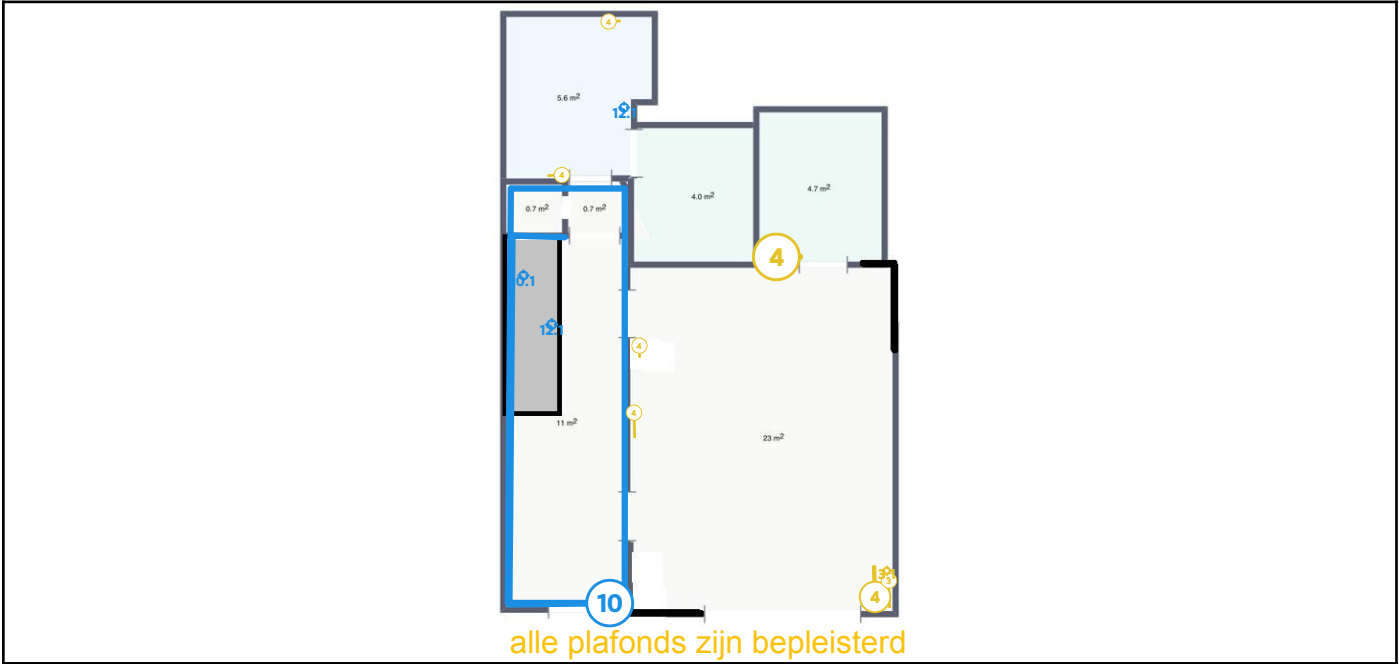
Plan 1.1: Gelijkvloers

Beschrijving	Type	Actie
3. Ophangingsplaat elektrische installatie	Asbestmateriaal	Zorgvuldig beheren
3.1 Code: 6244	Puntmonster	-
4. Elektrisch materiaal	Asbestmateriaal	Zorgvuldig beheren
10. Pleisterwerk muren	Geen asbest	-
10.1 Code: 6241	Mengmonster	-
12. Pleisterwerk plafonds	Geen asbest	-
12.1 Code: 6242	Mengmonster	-

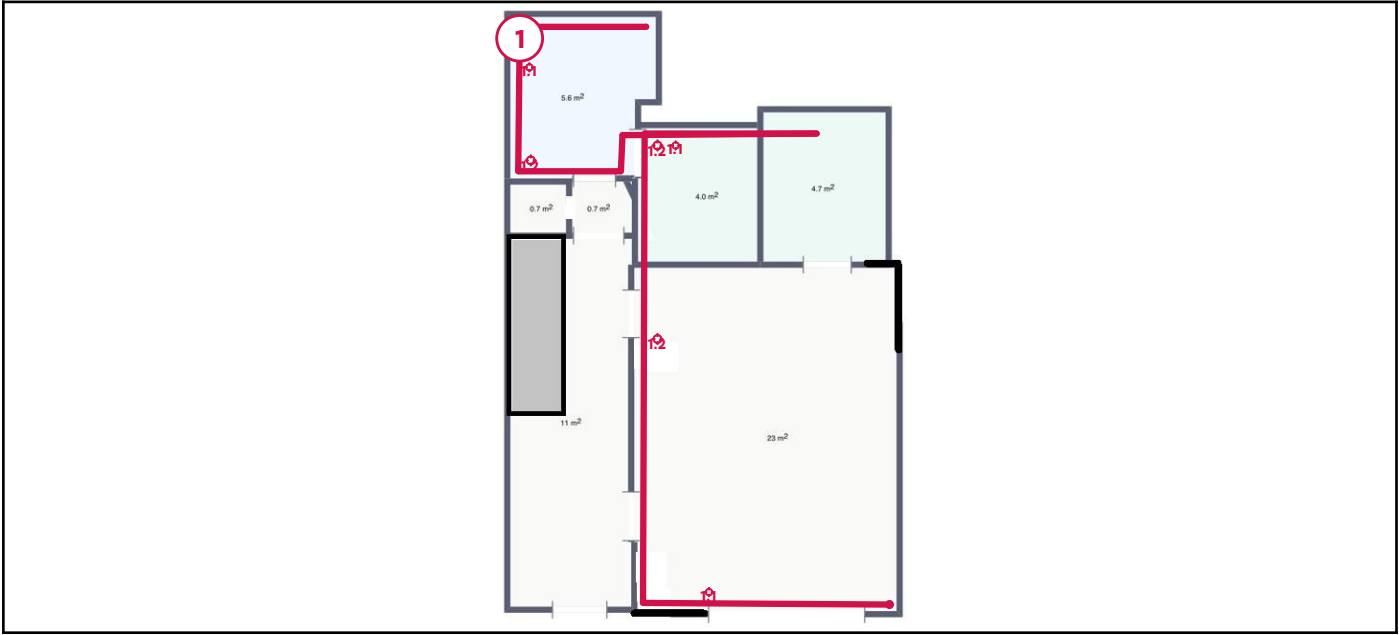
Plan 1.2: Gelijkvloers

Beschrijving	Type	Actie
1. Thermische buisisolatie	Asbestmateriaal	Dringend verwijderen
1.1 Code: 6246	Mengmonster	-
1.2 Code: 6247	Mengmonster	-

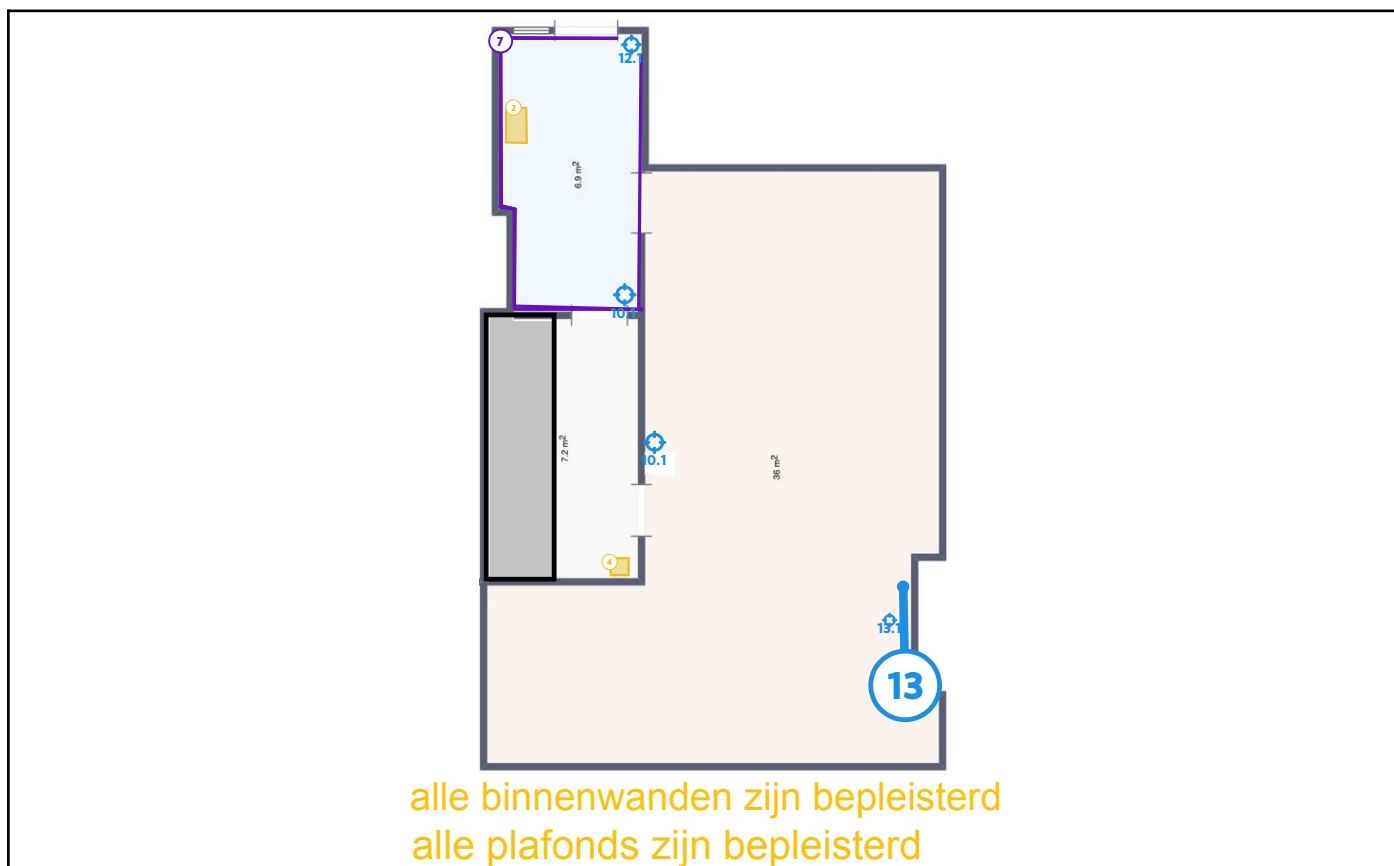
Plan 1.3: 1ste verdiep

Beschrijving	Type	Actie
2. Coating onder wastafel	Asbestmateriaal	Zorgvuldig beheren
4. Elektrisch materiaal	Asbestmateriaal	Zorgvuldig beheren
7. Lijmlaag achter wandtegels	Advies	-
10. Pleisterwerk muren	Geen asbest	-
10.1 Code: 6241	Mengmonster	-
12. Pleisterwerk plafonds	Geen asbest	-
12.1 Code: 6242	Mengmonster	-
13. Afdichtingskoord kachel	Geen asbest	-
13.1 Code: 6245	Puntmonster	-

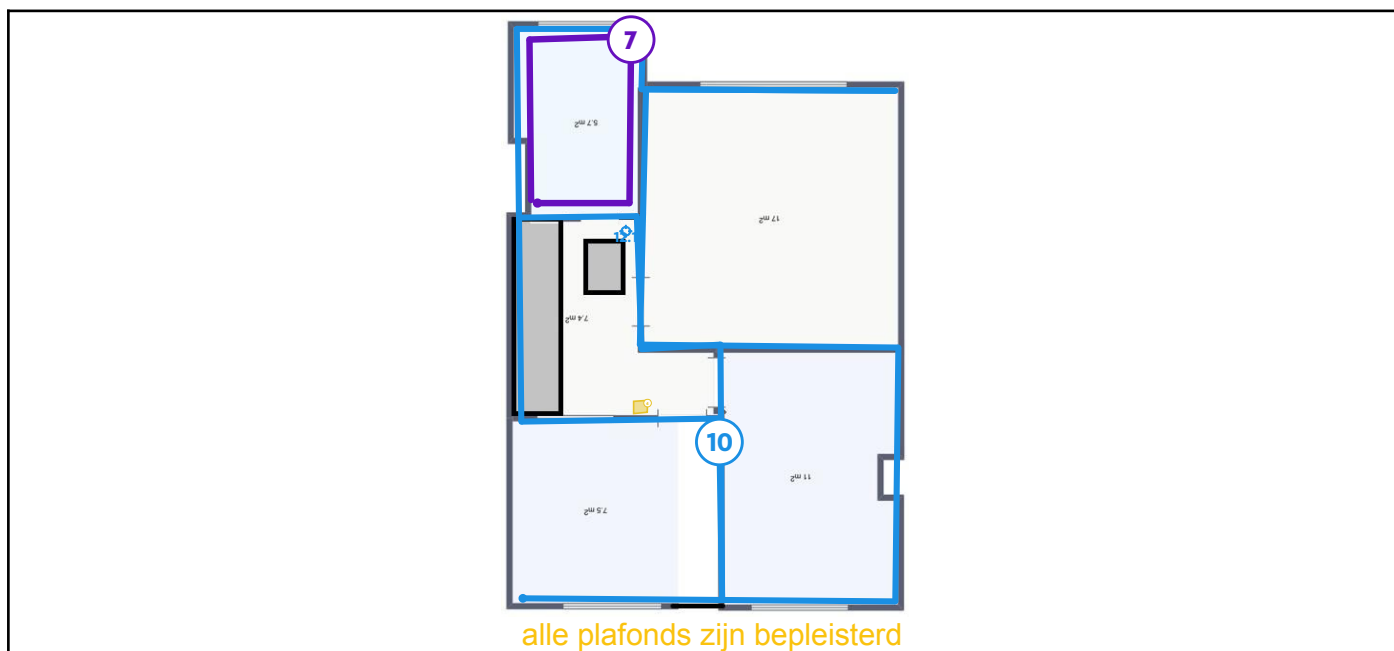
Plan 1.4: 2de verdiep

Beschrijving	Type	Actie
4. Elektrisch materiaal	Asbestmateriaal	Zorgvuldig beheren
7. Lijmlaag achter wandtegels	Advies	-
10. Pleisterwerk muren	Geen asbest	-
12. Pleisterwerk plafonds	Geen asbest	-
12.1 Code: 6242	Mengmonster	-

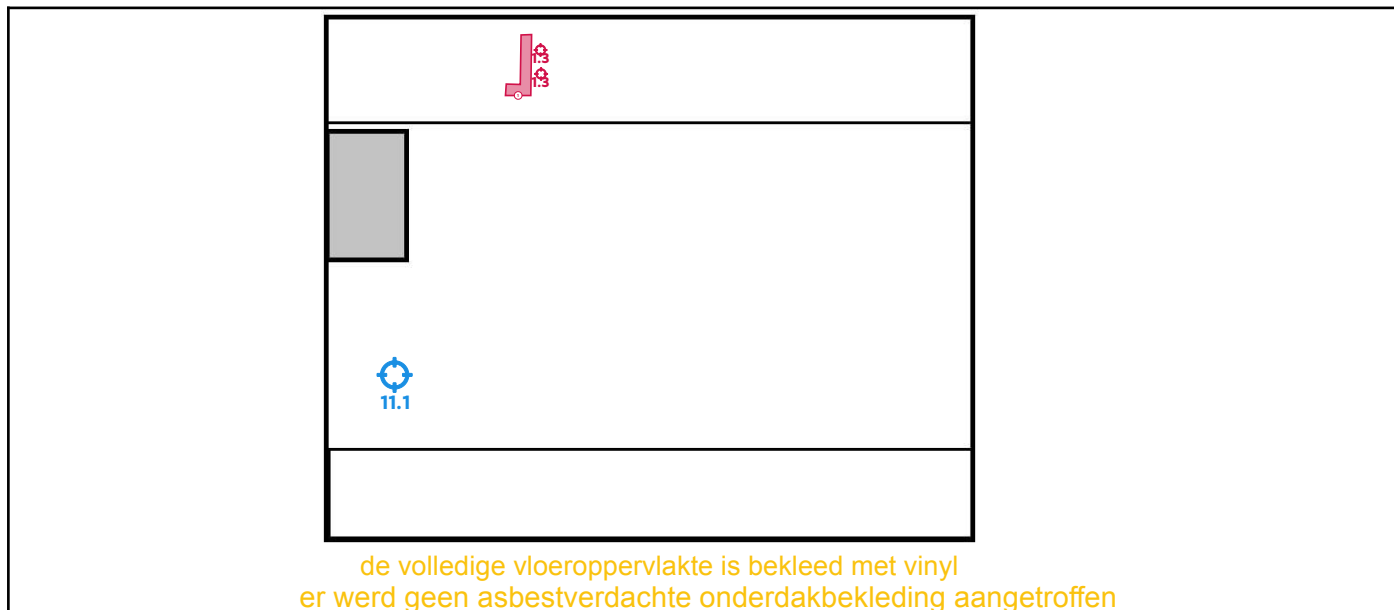
Plan 1.5: Zolder

Beschrijving	Type	Actie
1. Thermische buisisolatie	Asbestmateriaal	Dringend verwijderen
1.3 Code: 6248	Mengmonster	-
8. Onderdak	Advies	-
11. Vinylvloerbekleding zolder	Geen asbest	-
11.1 Code: 6243	Puntmonster	-

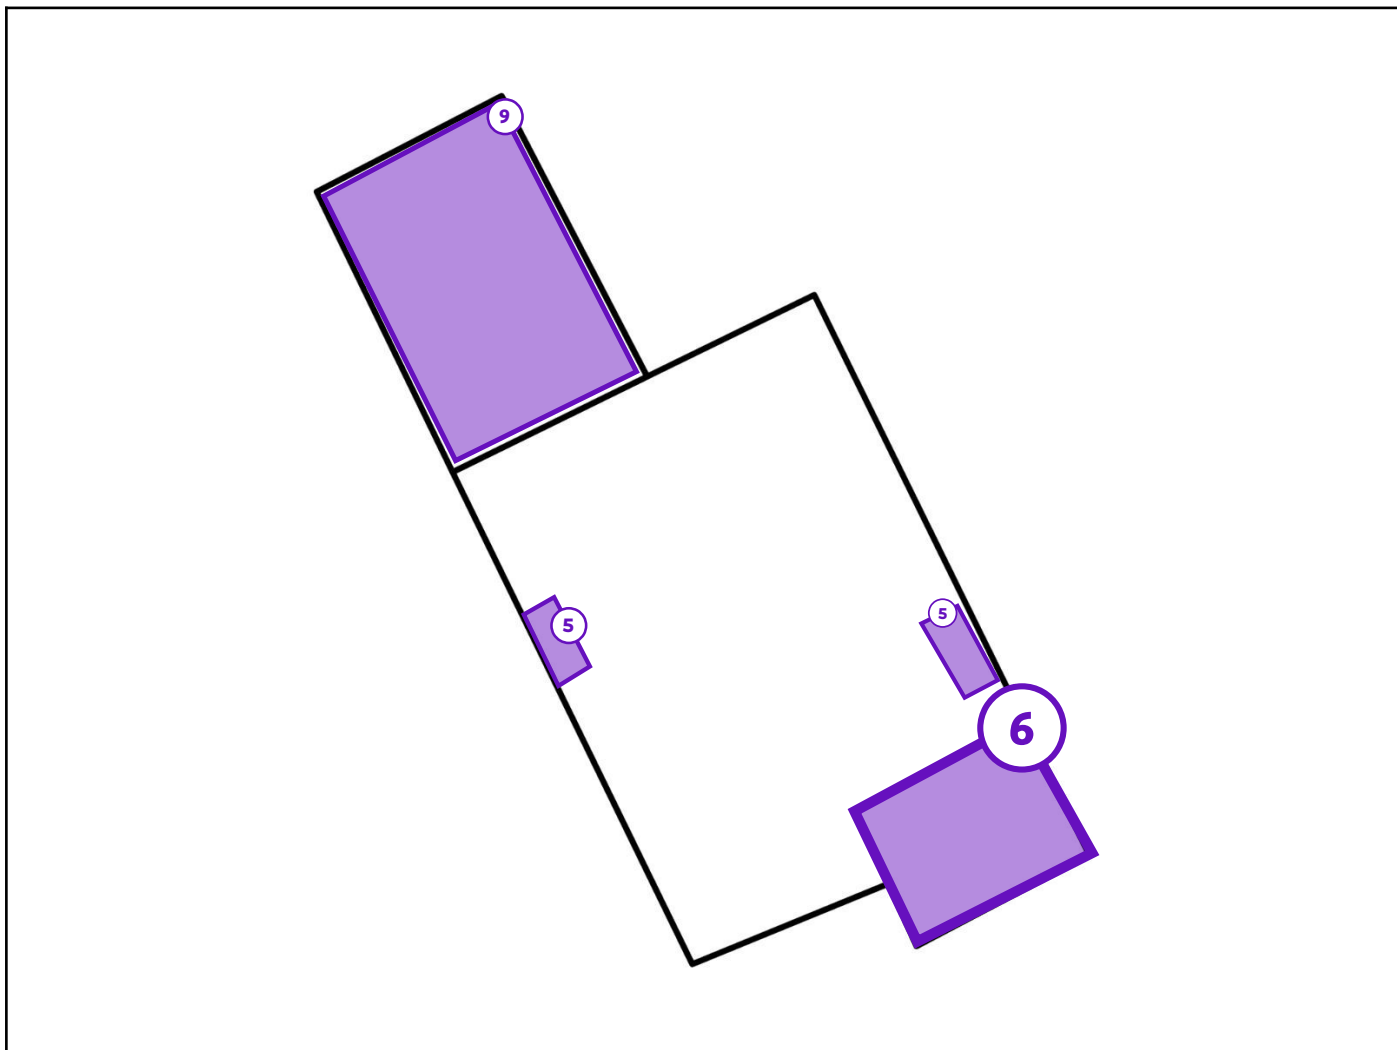
Plan 1.6: Bovenaanzicht

Beschrijving	Type	Actie
5. Gemetselde schouwen	Beperking	-
6. Plat dak achterzijde	Beperking	-
9. Oprit	Advies	-
