Asbestinventarisatetest

Oude Dendermondsebaan 16, 1730 Asse

Attestnummer : 20250521-000002.000

Asbestveilig (maar niet asbestvrij)

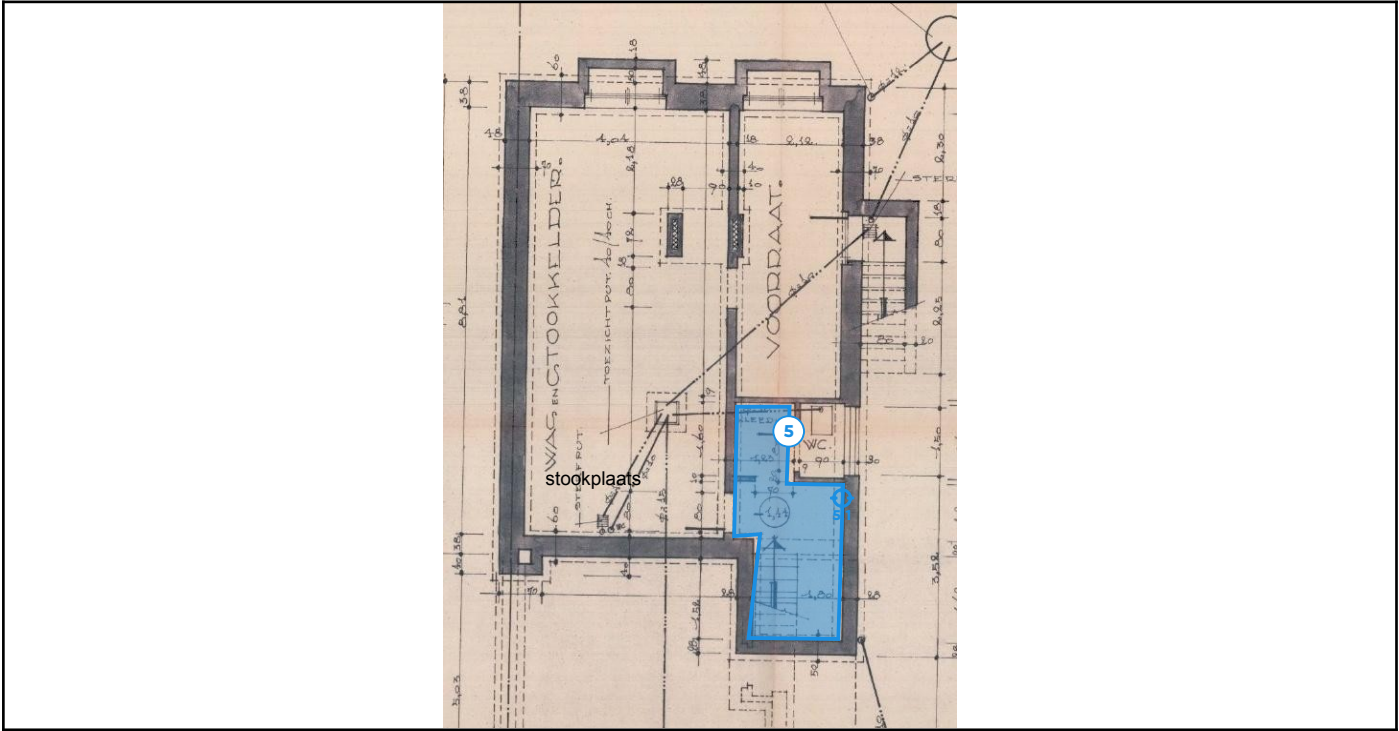
Plan 1.1: ondergrondse verdieping

Beschrijving	Type	Actie
5. Beploistering op de muren	Geen asbest	-
5.1 Code: MM1	Mengmonster	-

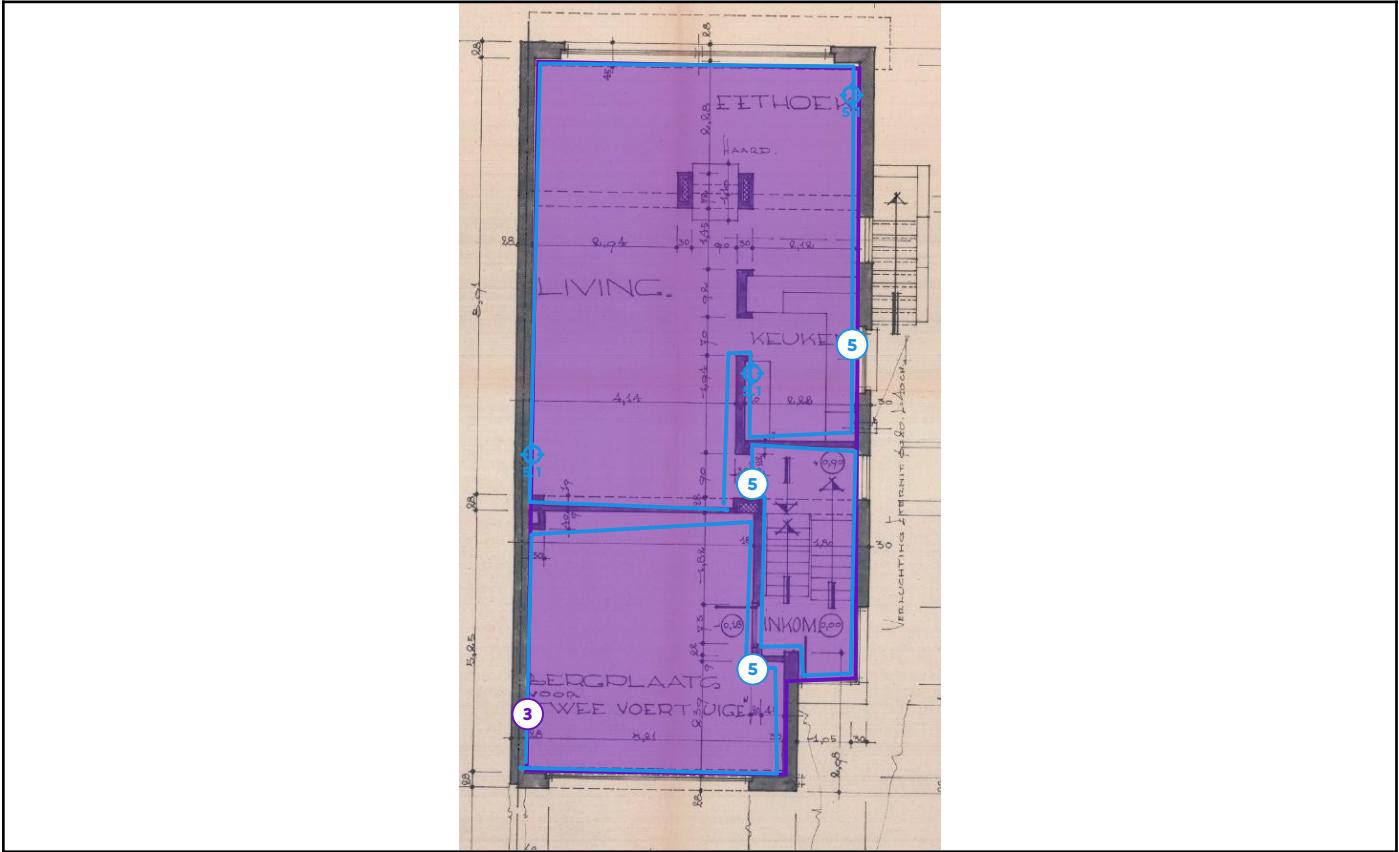
Plan 1.2: Gelijkvloerse verdieping

Beschrijving	Type	Actie
3. Valse plafonds hout/pvc/gypoc	Advies	-
5. Bepkeistering op de muren	Geen asbest	-
5.1 Code: MM1	Mengmonster	-
